Asbestinventarisattest

Kortbroekstraat 9, 9120 Beveren-Kruibeke-Zwijndrecht

Attestnummer : **20261111-000297.000**
Uitgegeven op : **11.11.2026**
Geldig tot : **11.11.2036**

Asbestveilig (maar niet asbestvrij)

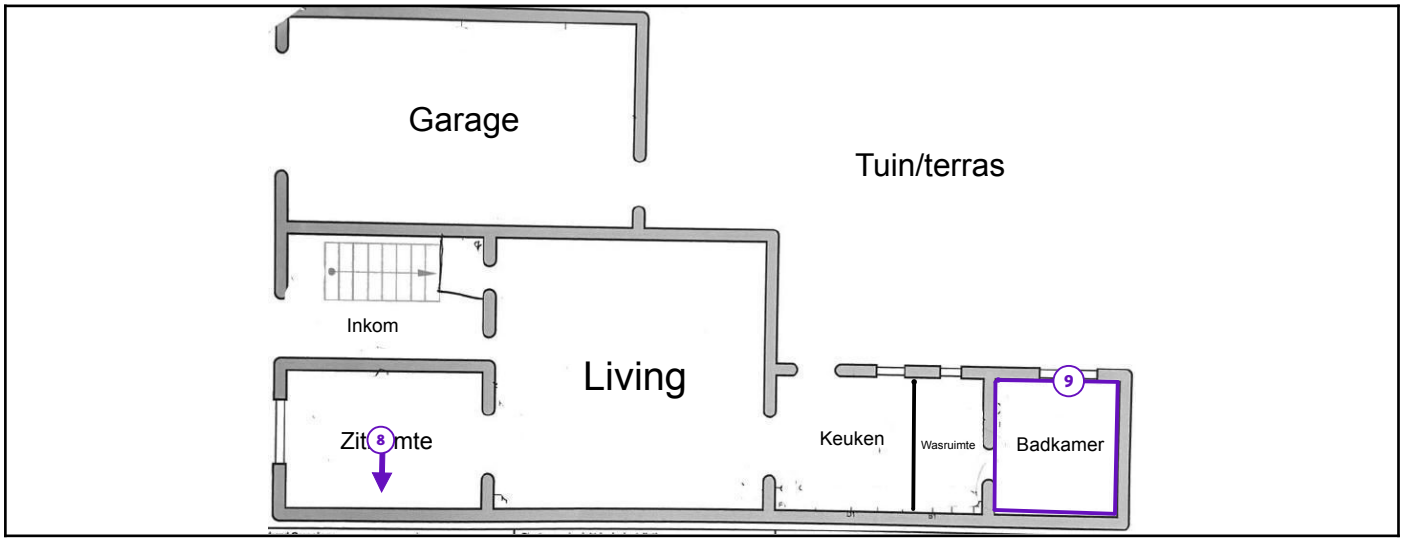
Plan 1.1: Gelijkvloers

Beschrijving	Type	Actie
8. Rookkanaal binnen	Advies	-
9. Lijm faiencetegels	Advies	-

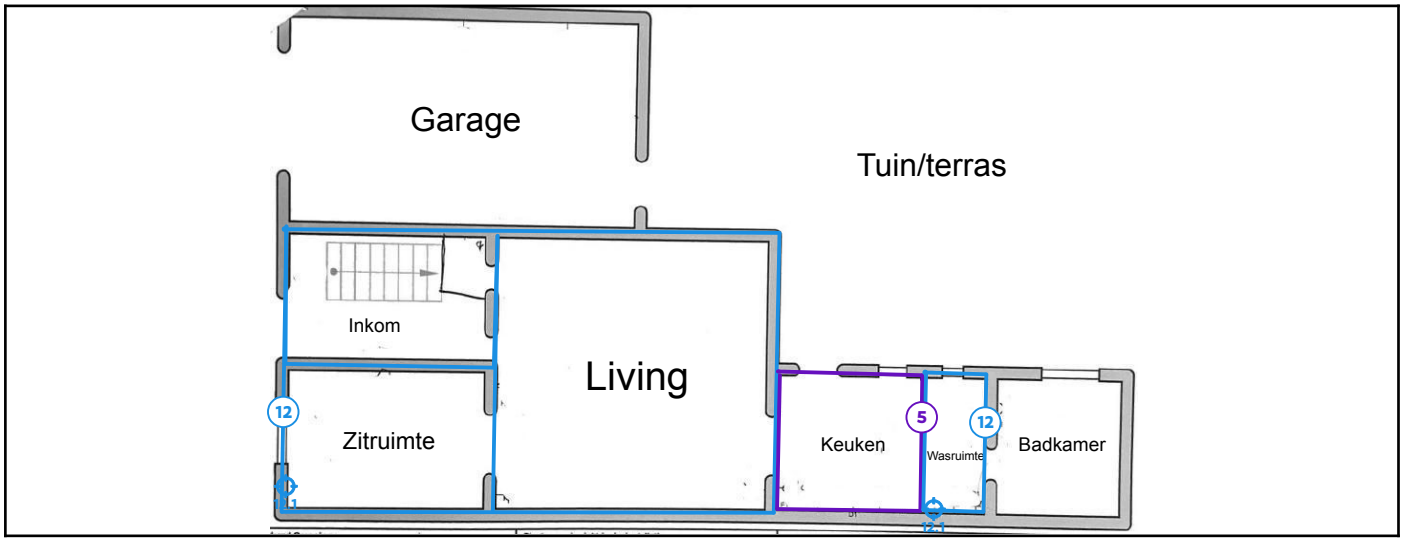
Plan 1.2: Muren

Beschrijving	Type	Actie
5. Muren met voorzetpanelen	Advies	-
12. Pleisterwerk muren	Geen asbest	-
12.1 Code: 081128	Mengmonster	-

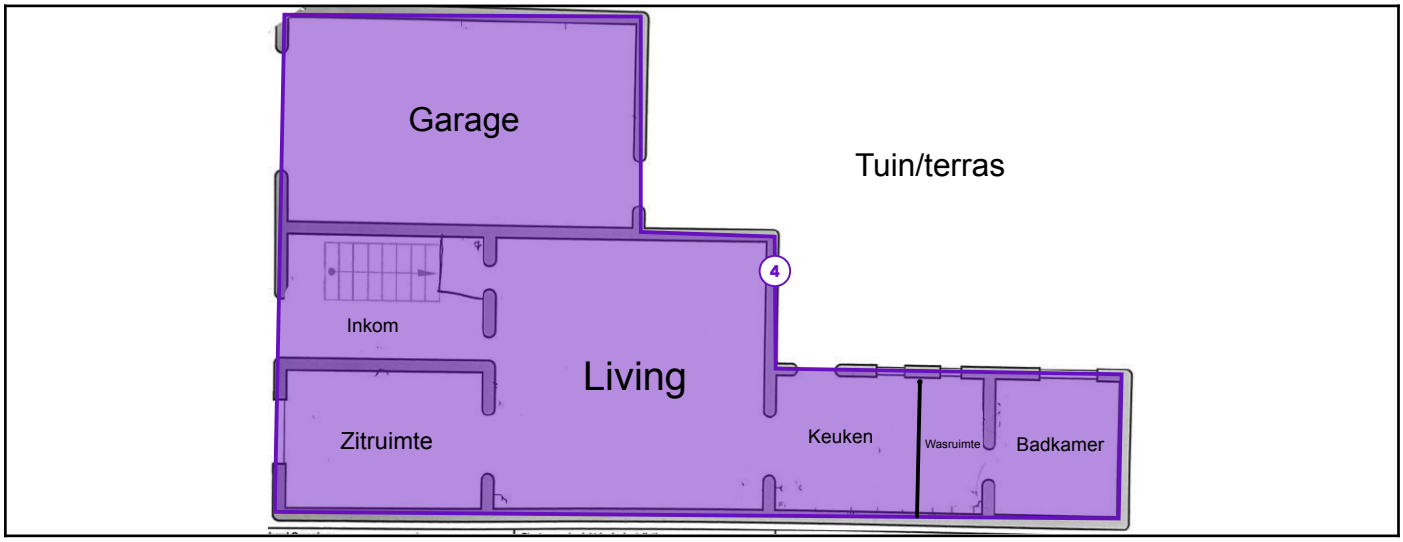
Plan 1.3: Plafonds

Beschrijving	Type	Actie
4. Plafonds met voorzetpanelen	Advies	-

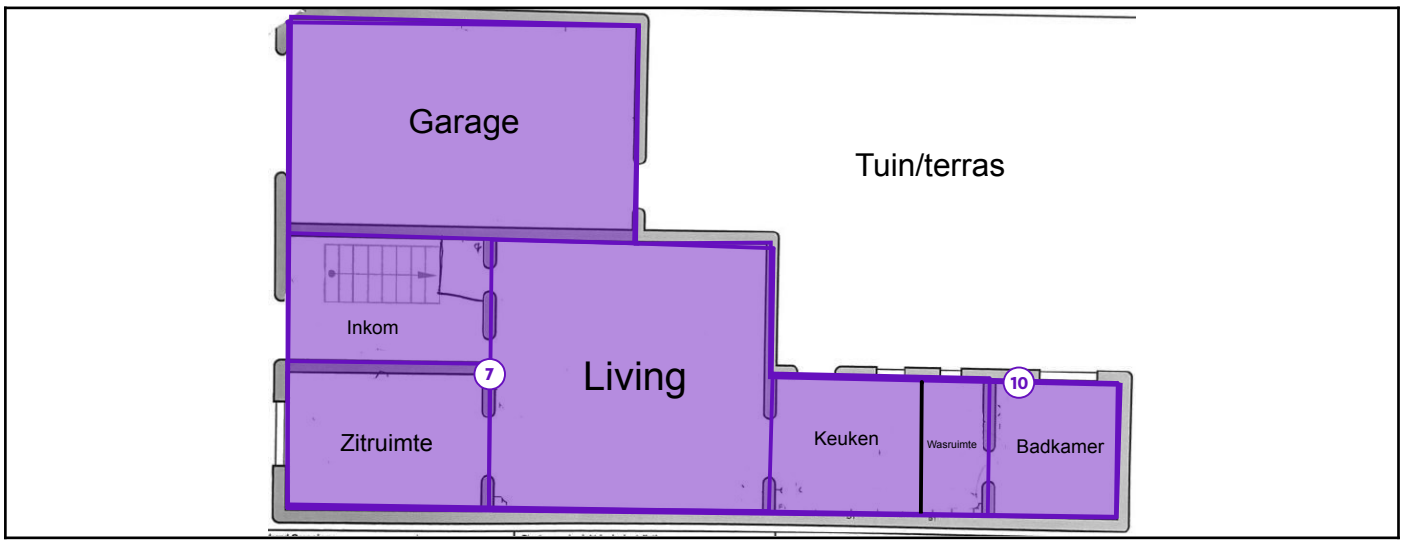
Plan 1.4: Vloeren

Beschrijving	Type	Actie
7. Lijm plinten	Advies	-
10. Lijm vloeren	Advies	-

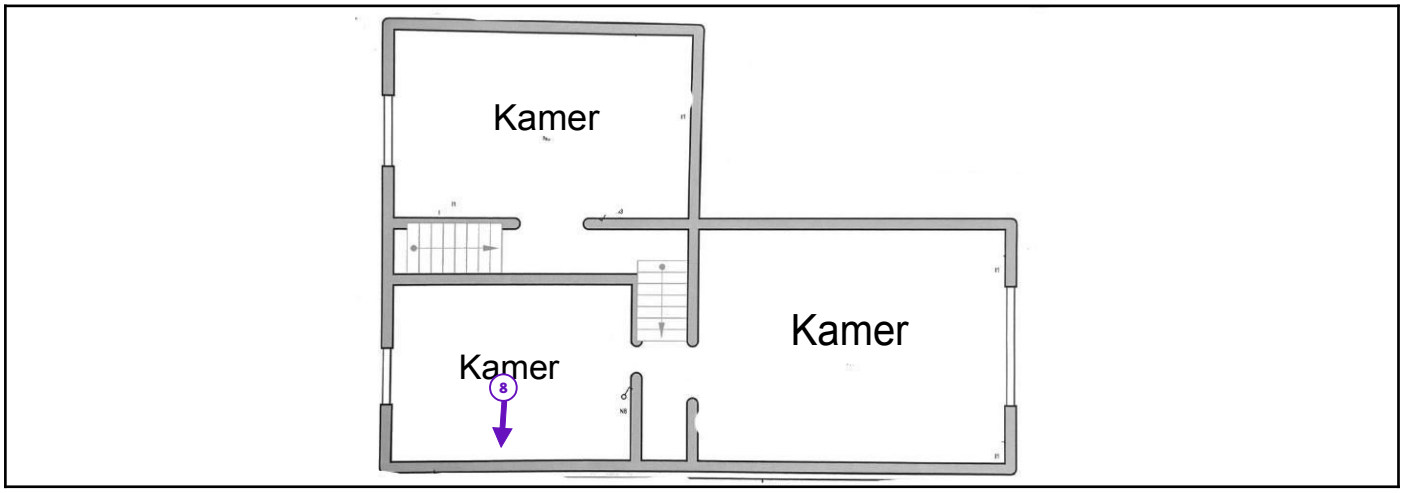
Plan 1.5: 1e verdieping

Beschrijving	Type	Actie
8. Rookkanaal binnen	Advies	-

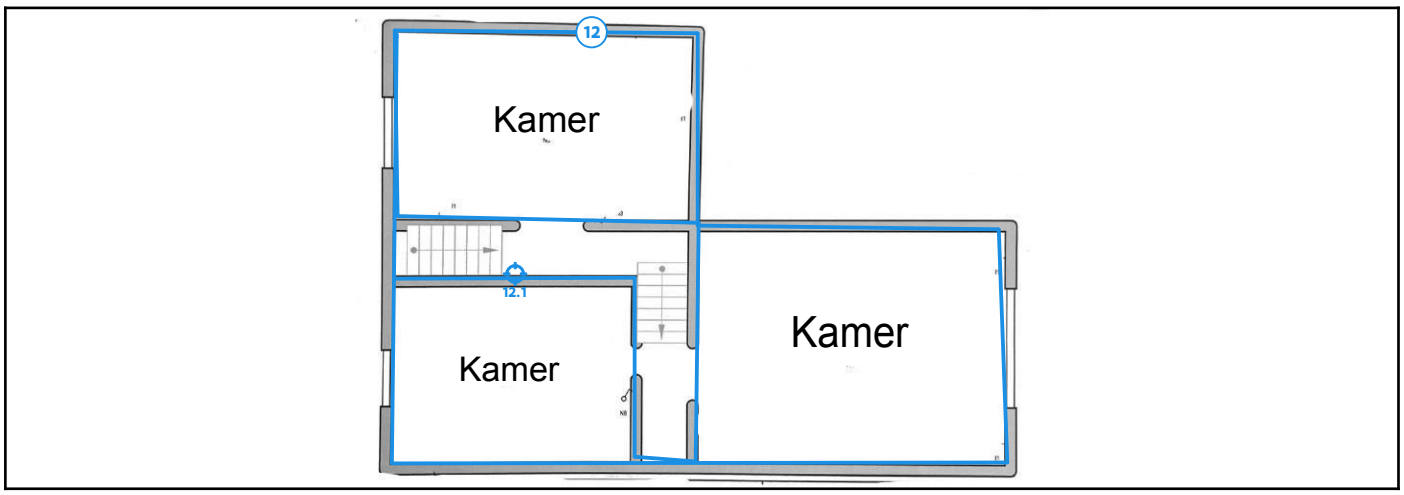
Plan 1.6: Muren

Beschrijving	Type	Actie
12. Pleisterwerk muren	Geen asbest	-
12.1 Code: 081128	Mengmonster	-

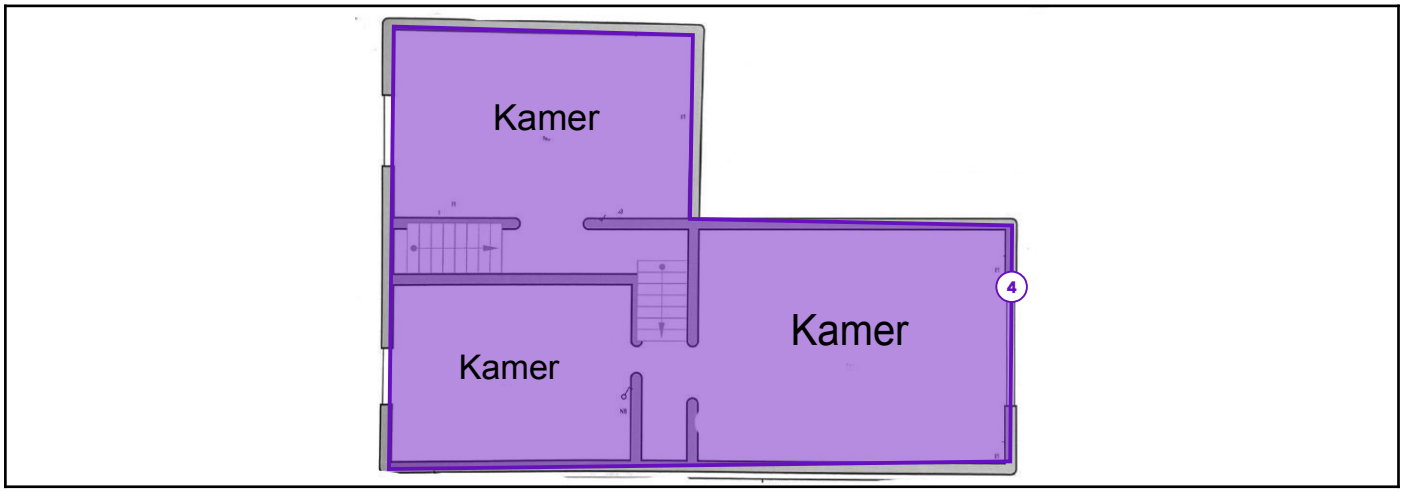
Plan 1.7: Plafonds

Beschrijving	Type	Actie
4. Plafonds met voorzetpanelen	Advies	-

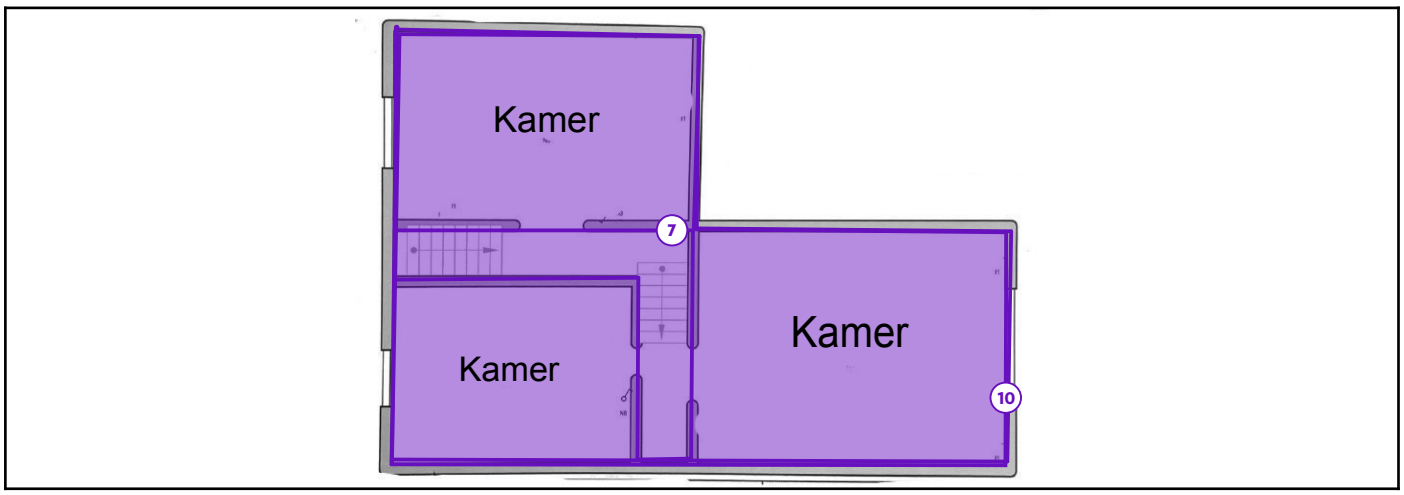
Plan 1.8: Vloeren

Beschrijving	Type	Actie
7. Lijm plinten	Advies	-
10. Lijm vloeren	Advies	-

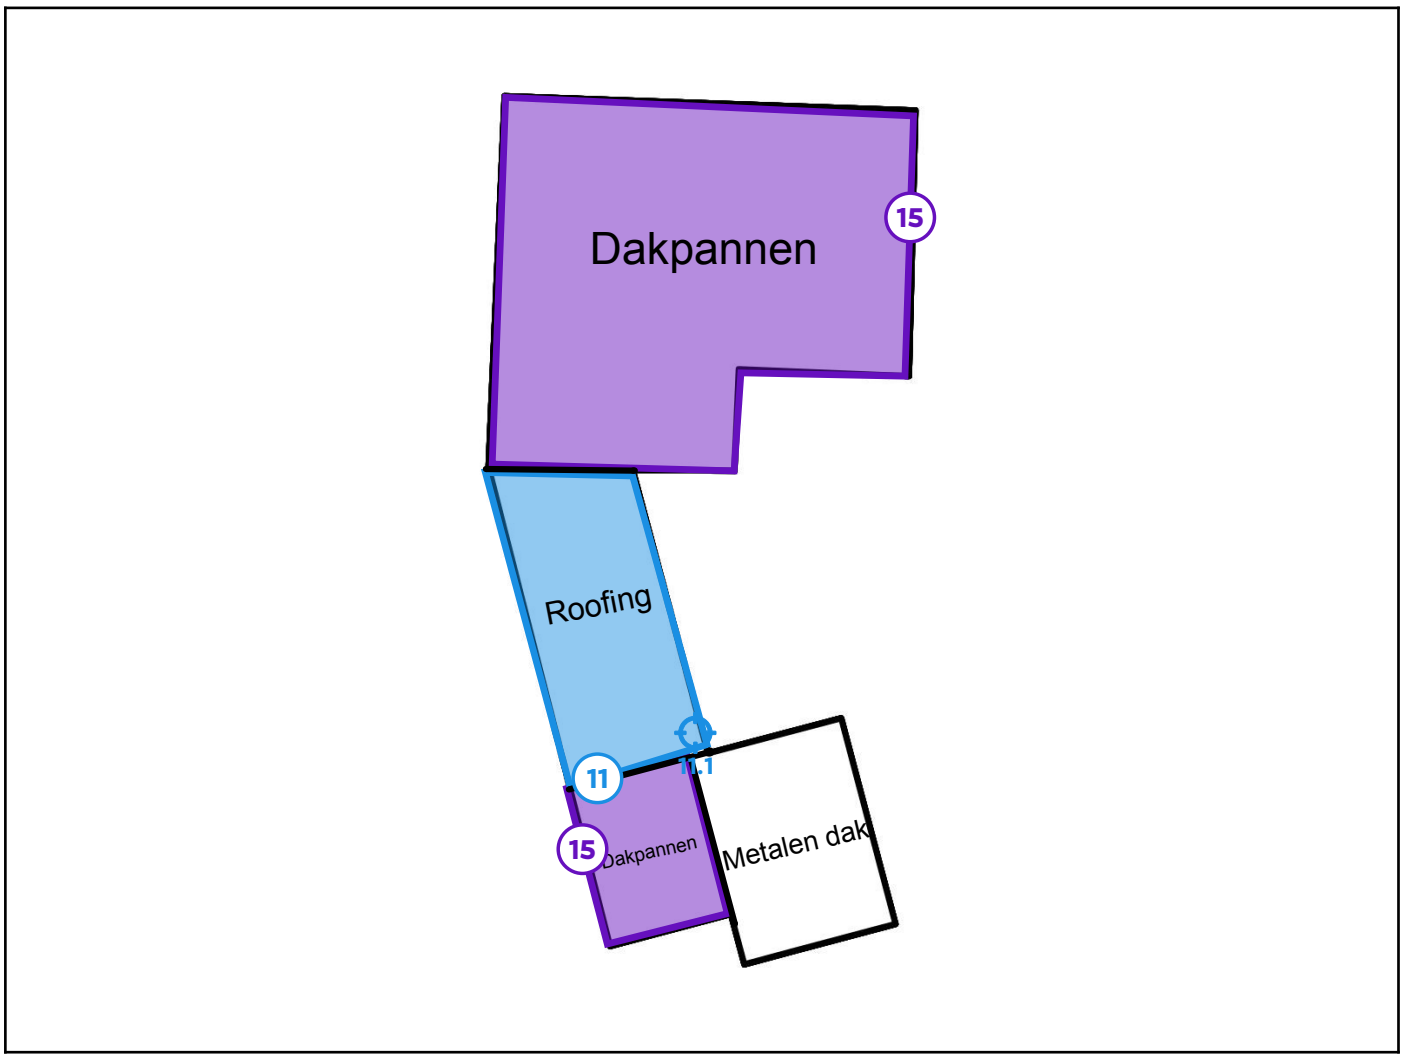
Plan 1.9: Dakenplan

Beschrijving	Type	Actie
11. Roofing dakbedekking	Geen asbest	-
11.1 Code: 081130	Puntmonster	-
15. Dakbedekking	Overige ruimte of materiaal	-

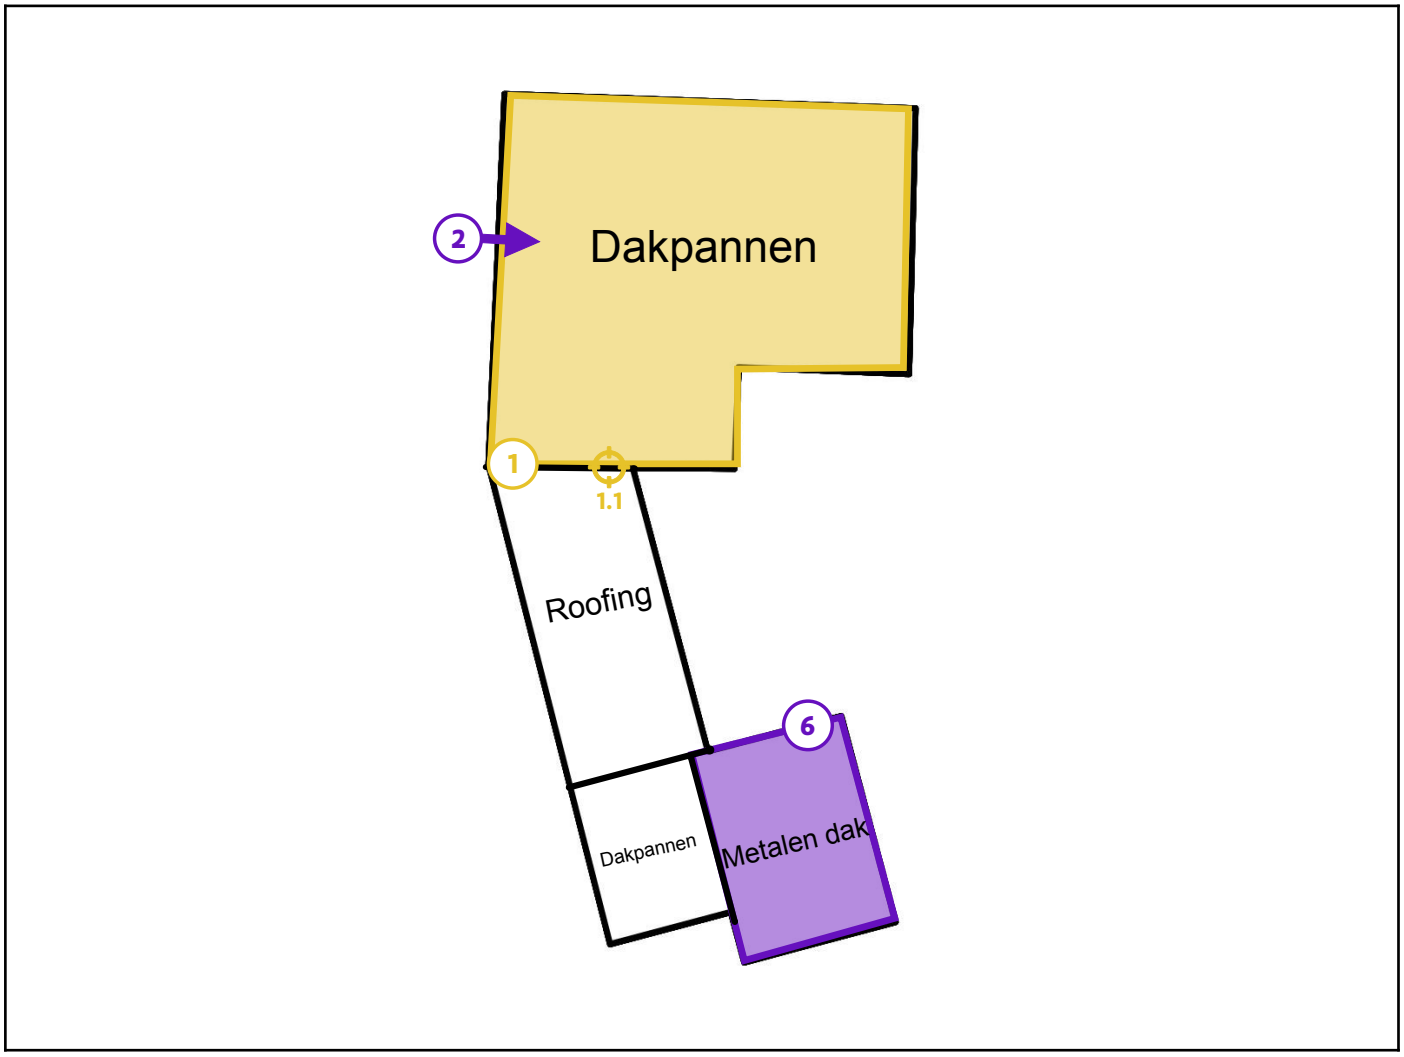
Plan 1.10: Dakenplan

Beschrijving	Type	Actie
1. Onderdak	Asbestmateriaal	Zorgvuldig beheren
1.1 Code: 081129	Puntmonster	-
2. Materialen van rookgaskanalen	Beperking	-
6. Metalen afdak	Advies	-

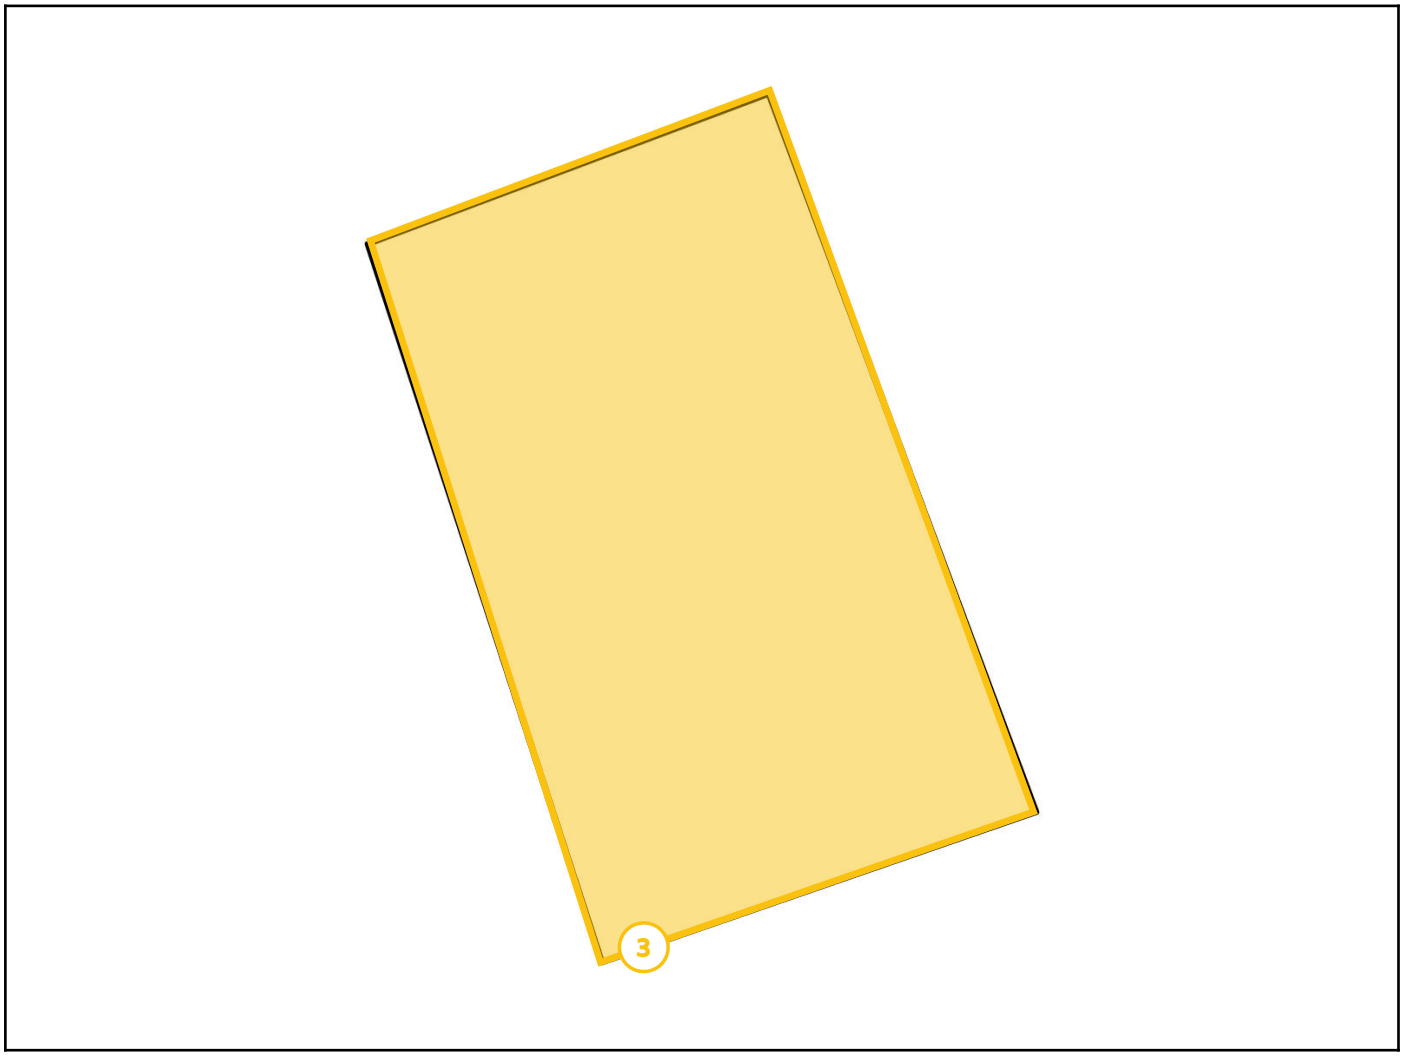
Plan 2.1: Tuinhuis

Beschrijving	Type	Actie
3. Tuinhuis	Uitsluiting	-

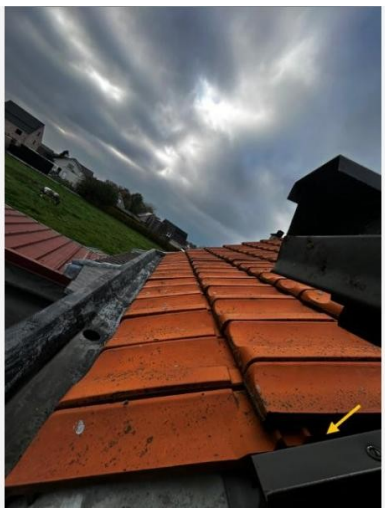
Fiche 1: Onderdak

Asbestmateriaal

Het asbestmateriaal valt onder de mijlpaal van 2040.

Eindbeoordeling materiaalrisico	Laag materiaalrisico en/of verlaagde kans op vezelvrijgave

#	Type	Referentie	Resultaat
1.1	Puntmonster	081129	Chrysotiel

Beschrijving	Onderdak
Omgeving	Binnen
Primaire drager	Schuin dak
Asbestmateriaal	Plaat, paneel, tablet - Type Menuiserite
Bindmiddel van asbestmateriaal	Cement
Gebondenheid op basis van bindmiddel	Hecht
Hoeveelheid (oppervlakte - dikte - aantal)	• 80,00 m^2 - 2,00 cm - 1 stuk
Totaal volume	1,60 m^3
Eenvoudig bereikbaar	Nee • Het asbestmateriaal is bedekt (uitgezonderd laag verf, coating, behang, kunststof, textiel) en het wegnemen van het bedekkende materiaal kan niet zonder het bedekkende materiaal te beschadigen.
Bevestigingswijze	• Geklemd • Genageld, geniet
Identificatiemethode	Een monstername door de asbestdeskundige met laboanalyse door een asbestlabo.
Destructieve handeling voor identificatie	Nee
Opmerking	De hoeveelheid is een zo nauwkeurig mogelijke opmeting, waar evenwel kleine afwijkingen op mogelijk zijn.

- Zorg voor een veilig beheer. Vermijd het beschadigen van het asbestmateriaal. Controleer de toestand jaarlijks op wijzigingen.

- Eenvoudige handelingen: mag via doe-het-zelf of door werknemer(s) met opleidingsattest eenvoudige handelingen
  Deze toepassing mag door een aannemer die over een opleidingsattest eenvoudige handelingen beschikt of door een particulier (doe-het-zelver), verwijderd worden indien er geen verhoogd risico op vrijgave van asbestvezels (max. concentratie 0,01 vezels/cm3 - CODEX Art. VI.3-54) ontstaat en de toepassing voorafgaand wordt gefixeerd/bevochtigd. De individuele elementen moeten zonder machinale werktuigen (boormachine, slijpschijf, hogedrukreiniger) en zonder breken of gooien een voor een losgemaakt worden en dubbel en luchtdicht verpakt afgevoerd worden naar een erkend afvalpunt (recyclagepark). Daar moeten ze voorzichtig in de container voor asbestafval worden gelegd. Op het recyclagepark worden uitsluitend hechtgebonden asbestmaterialen aanvaard. Niet-hechtgebonden asbestmaterialen kunnen enkel bij een erkend asbestverwijderaar of asbestafvalverwerker worden aangeboden. In de werkzone mogen geen derden en/of minderjarigen aanwezig zijn en moet elke betrokken persoon steeds gepaste persoonlijke beschermingsmiddelen dragen: minimaal een FFP3-mondmasker (EN 149), wegwerpoverall met kap (minimaal Cat III, type 5/6), wegwerphandschoenen en overschoenen of afspoelbaar schoeisel. De werkzaamheden

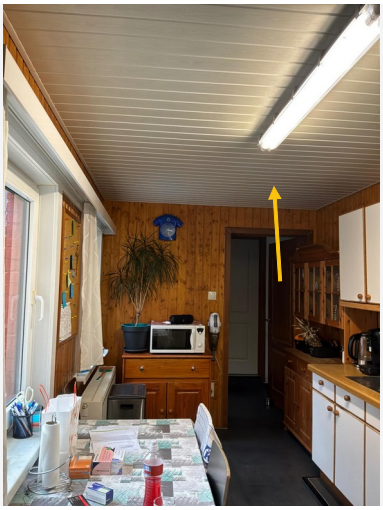
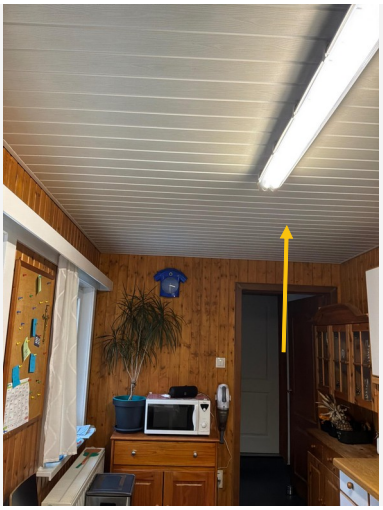
Fiche 4: Plafonds met voorzetpanelen

De plafonds zijn afgewerkt met niet-asbestverdachte voorzetpanelen. Controle en staalname van eventuele onderliggende materialen is enkel mogelijk mits uitbreiding naar een aanvullend destructief onderzoek.

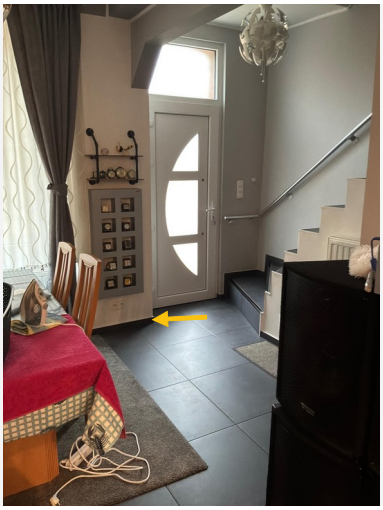
Fiche 7: Lijm plinten

Afwerking met intacte plinten zonder zichtbare beschadigingen. Controle en monstername van de lijmlaag is enkel mogelijk mits uitbreiding naar een aanvullend destructief onderzoek.

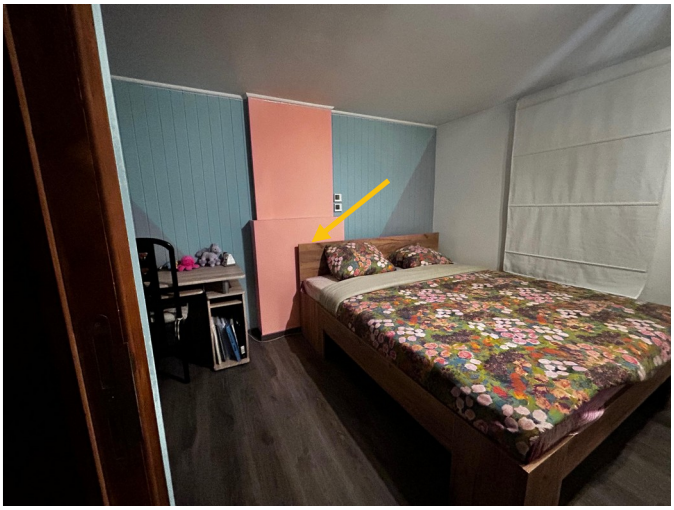
Fiche 8: Rookkanaal binnen

Het rookkanaal in de schouw kan op basis van een niet destructief onderzoek niet worden onderzocht of er al dan niet asbestverdachte materialen aanwezig zijn.

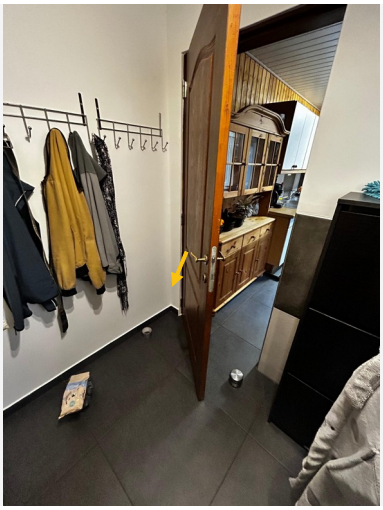
Fiche 12: Pleisterwerk muren

Geen asbest

#	Type	Referentie	Resultaat
12.1	Mengmonster	081128	Geen asbest
