Asbestinventarisattest

Vesten 70, 9500 Geraardsbergen

Attestnummer : **20261014-000312.000**
Uitgegeven op : **14.10.2026**
Geldig tot : **14.10.2036**

Niet-asbestveilig

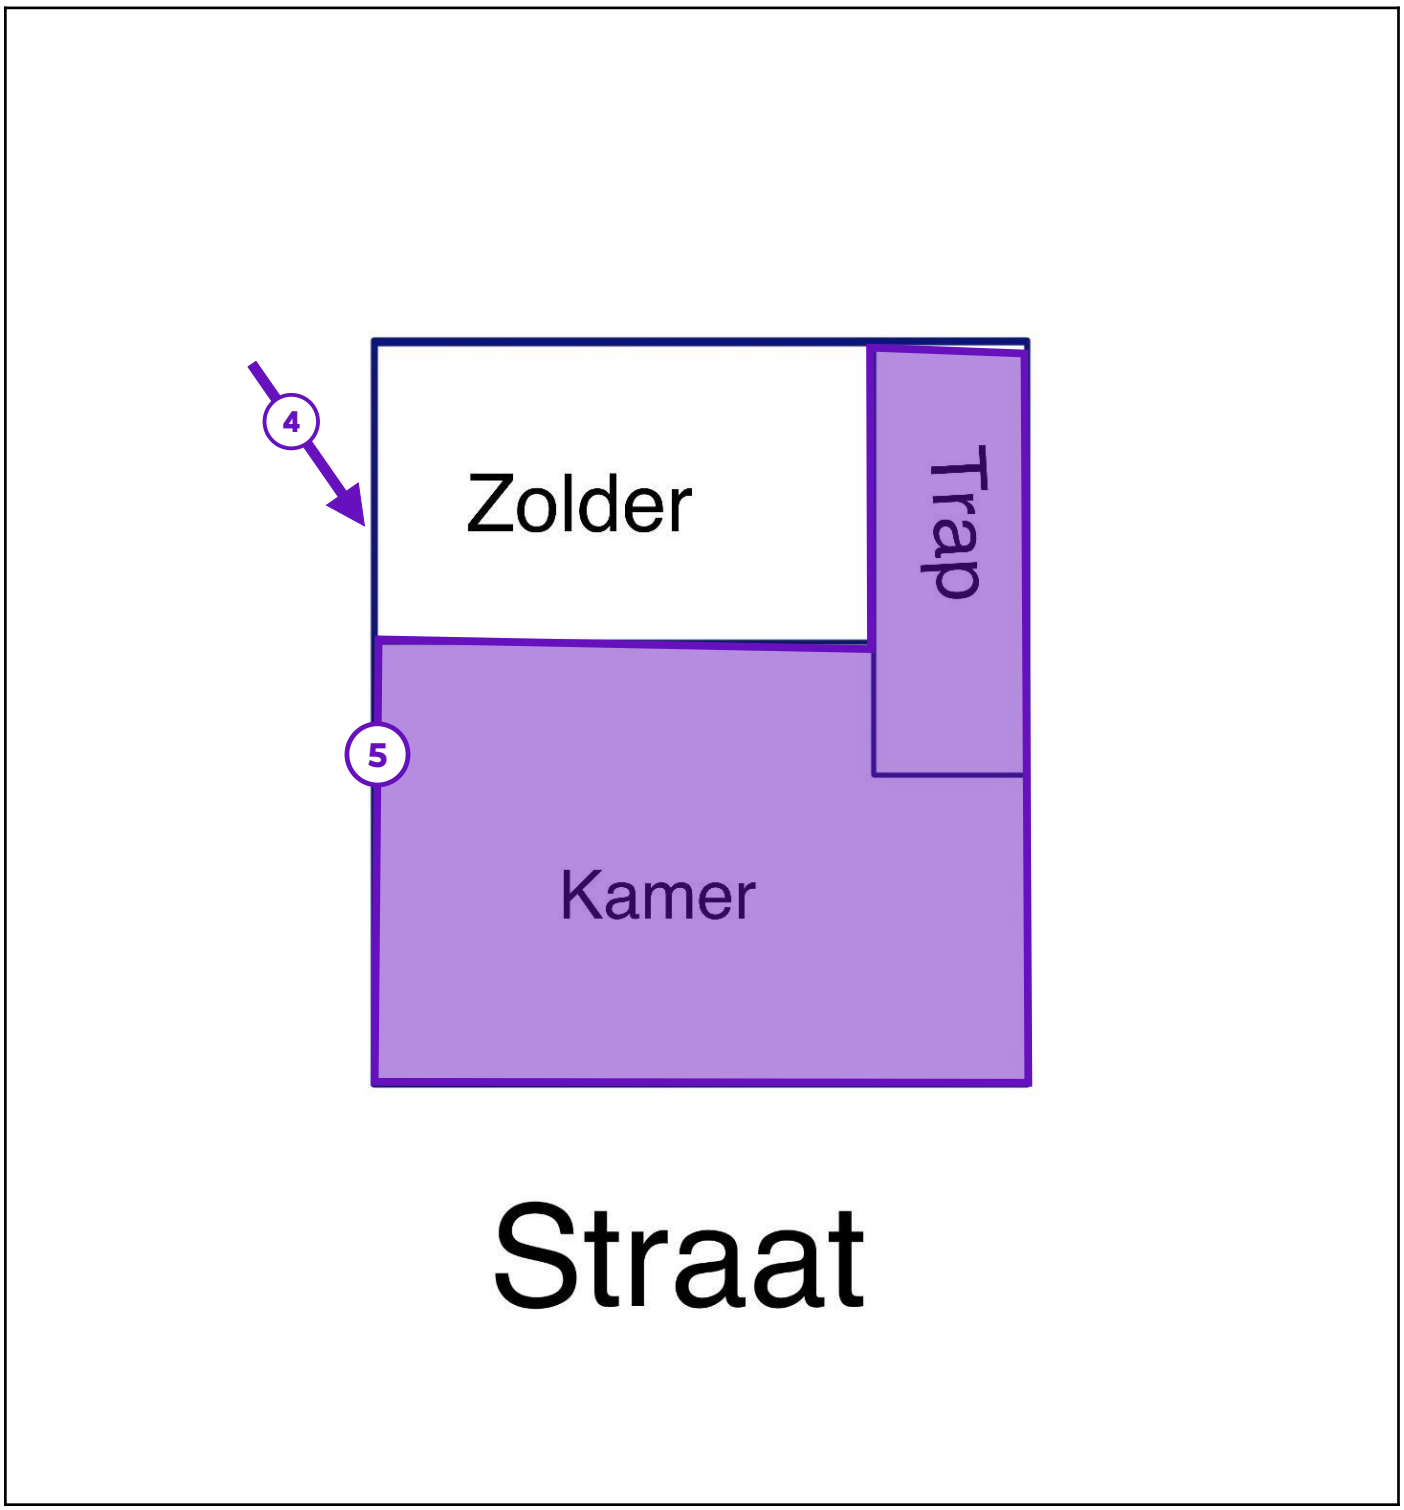
Plan 1.1: Niv2

Beschrijving	Type	Actie
4. Beperking schouw	Beperking	-

5. Verlaagd plafond (gipskarton/hout)	Advies	-

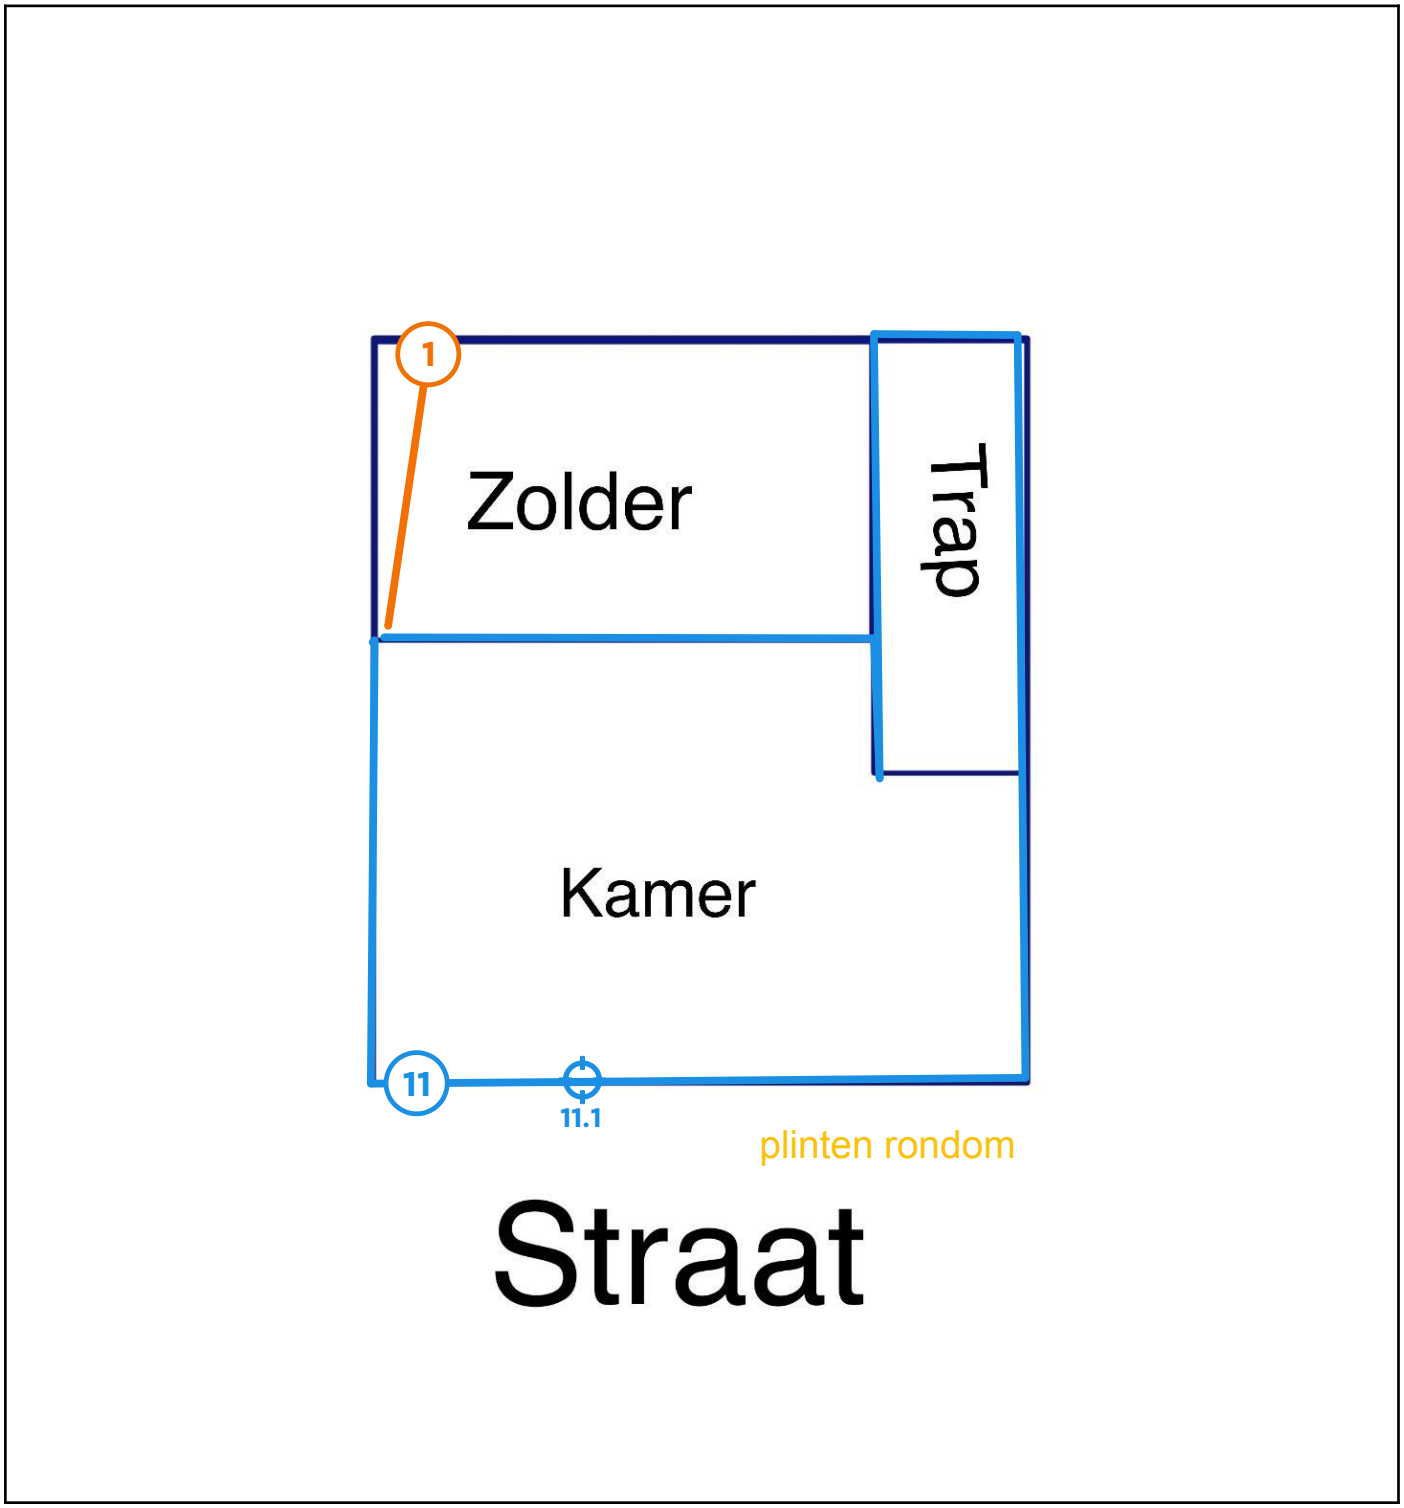
Plan 1.2: Niv2

Beschrijving	Type	Actie
1. Rookgaskanaal asbestcement	Asbestmateriaal	Verwijderen

7. Advies intacte plinten	Advies	-
11. Pleisterwerk wanden	Geen asbest	-
11.1 Code: MM01	Mengmonster	-

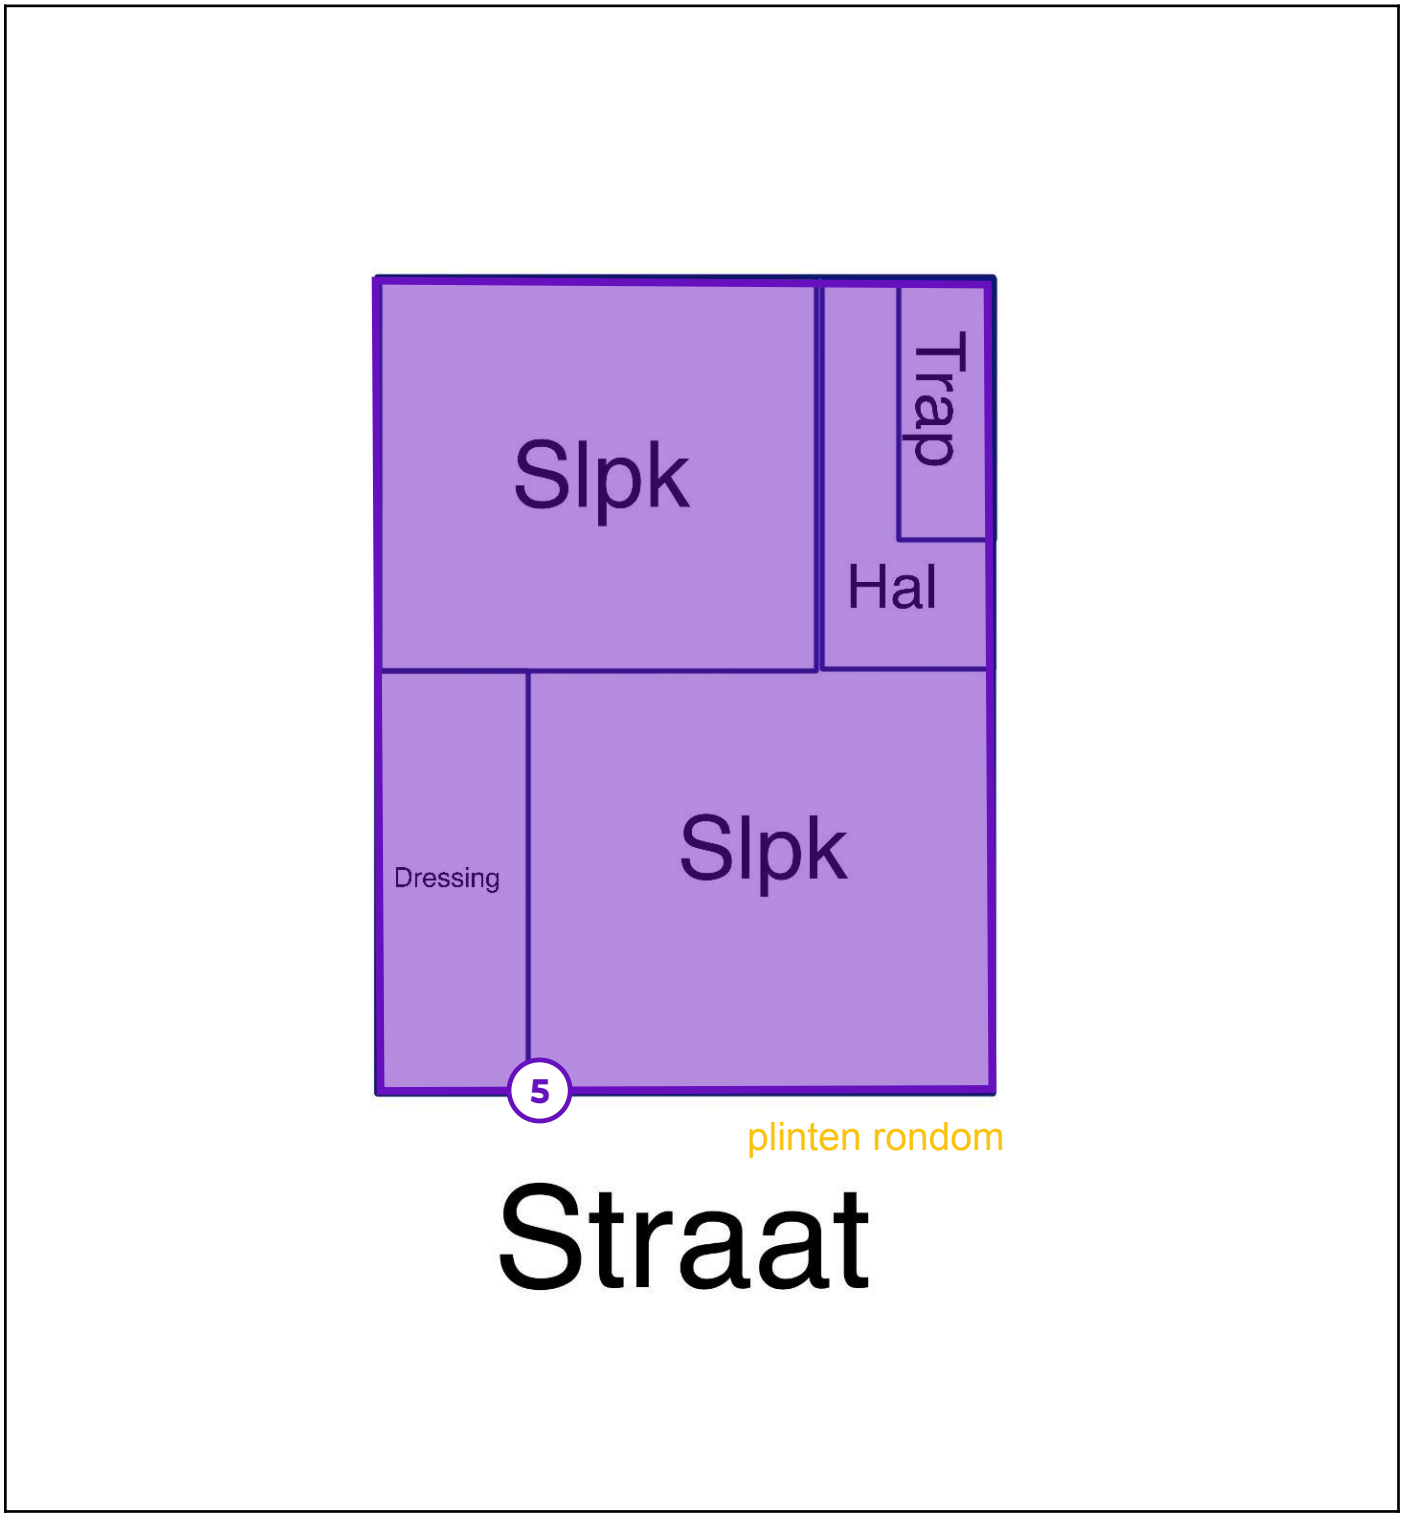
Plan 1.3: Niv1

Beschrijving	Type	Actie
5. Verlaagd plafond (gipskarton/hout)	Advies	-

7. Advies intacte plinten	Advies	-

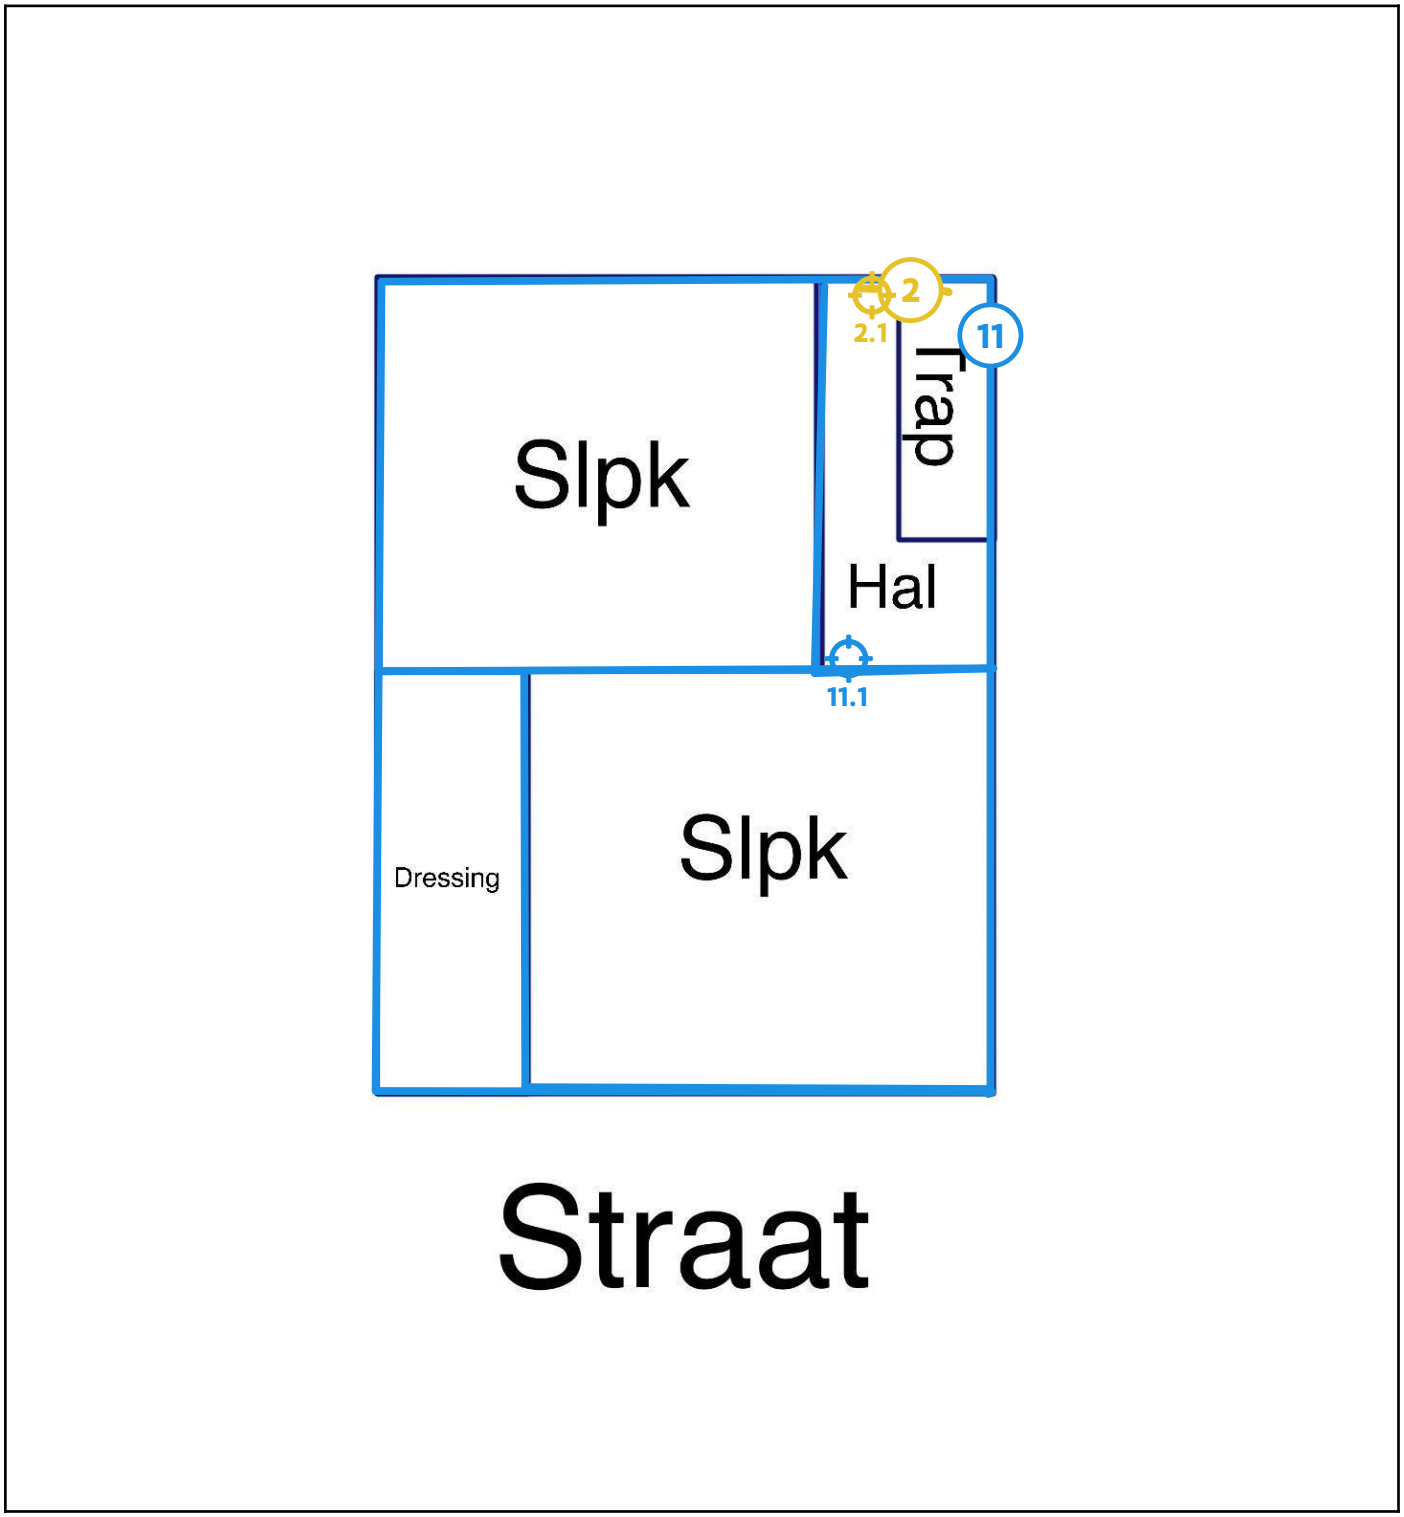
Plan 1.4: Niv1

Beschrijving	Type	Actie
2. Mastiek ramen (in schrijnwerk)	Asbestmateriaal	Zorgvuldig beheren

2.1 Code: MM16	Puntmonster	-
11. Pleisterwerk wanden	Geen asbest	-
11.1 Code: MM01	Mengmonster	-

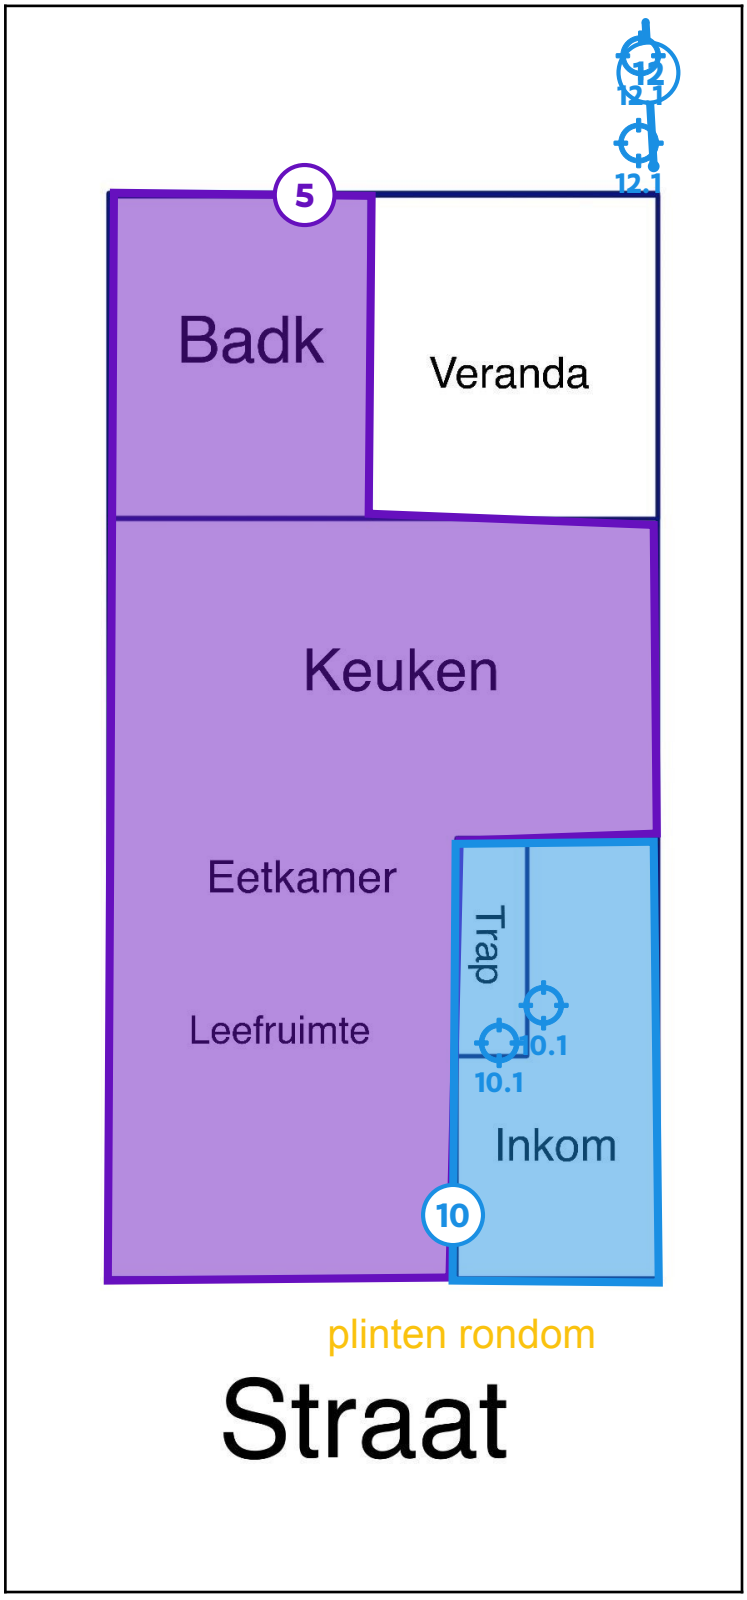
Plan 1.5: Gelijksvloer

5. Verlaagd plafond (gipskarton/hout)	Advies	-
7. Advies intacte plinten	Advies	-
10. Pleisterwerk plafond	Geen asbest	-
10.1 Code: MM02	Mengmonster	-
12. Crepi	Geen asbest	-
12.1 Code: MM19	Mengmonster	-

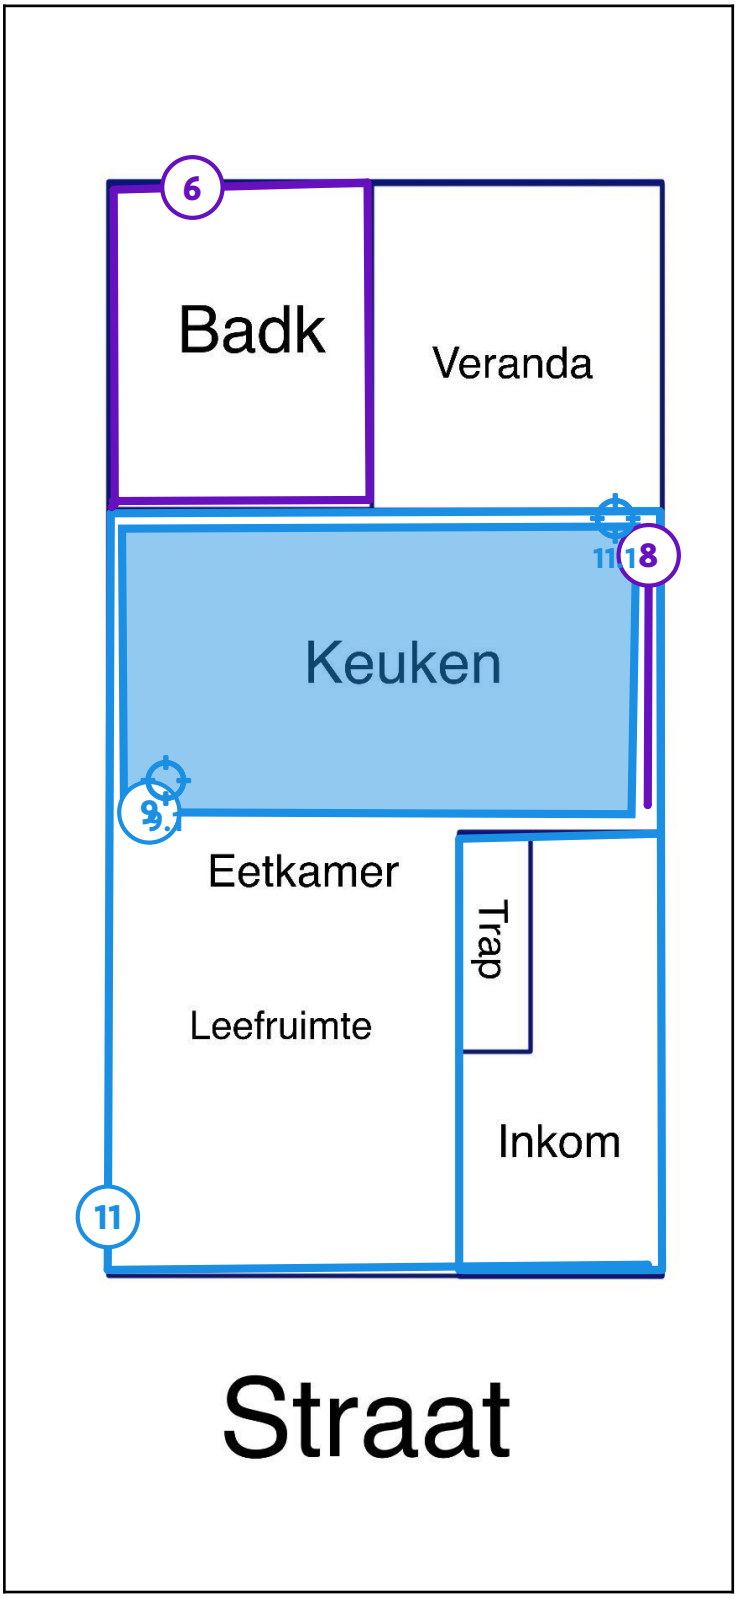
Plan 1.6: Gelijksvloer

6. Voorzetwanden (gipskarton/hout)	Advies	-
8. Advies intacte wandtegels	Advies	-
9. Roofing plat dak	Geen asbest	-
9.1 Code: MM03	Puntmonster	-
11. Pleisterwerk wanden	Geen asbest	-
11.1 Code: MM01	Mengmonster	-

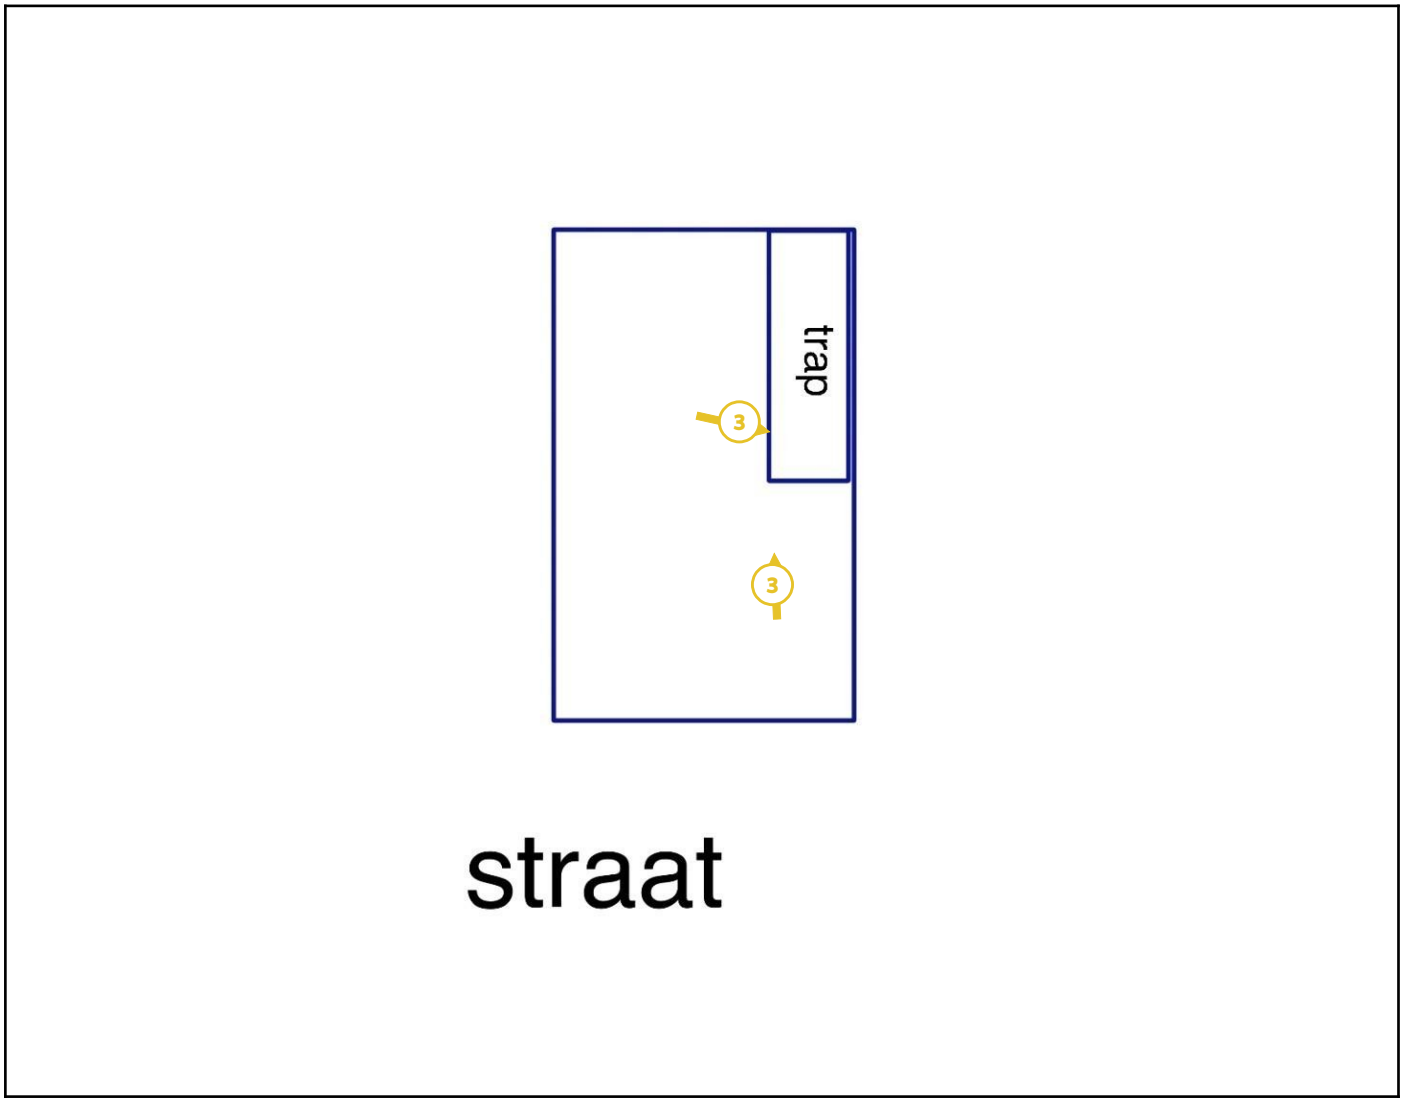
Plan 1.7: kelder

Beschrijving	Type	Actie
3. Bakeliet toepassingen	Asbestmateriaal	Zorgvuldig beheren

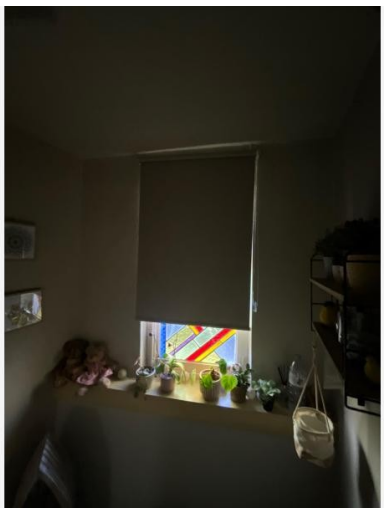
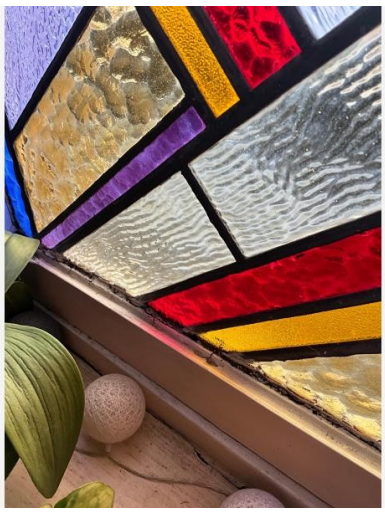
Fiche 2: Mastiek ramen (in schrijnwerk)

Het asbestmateriaal valt onder de mijlpaal van 2040.

Eindbeoordeling materiaalrisico	Laag materiaalrisico en/of verlaagde kans op vezelvrijgave

Gebondenheid	Categorie 1: hechtgebonden in oorsprong
Asbestsoort (vezeltype)	Alleen chrysotiel aanwezig
Asbestconcentratie	Laag (< 50%)
Afschermingsgraad van het gehele materiaal	Geheel of deels vrij aan de binnenlucht, maar geen contact met binnenluchtstromen
Toestand van het materiaal	Licht beschadigd, licht verweerd. Intacte calciumsilicaatplaat of materiaal met categorie 3-gebondenheid

#	Type	Referentie	Resultaat
2.1	Puntmonster	MM16	Chrysotiel

Zorgvuldig beheren

- Zorg voor een veilig beheer. Vermijd het beschadigen van het asbestmateriaal. Controleer de toestand jaarlijks op wijzigingen.

- Eenvoudige handelingen: mag via doe-het-zelf of door werknemer(s) met opleidingsattest eenvoudige handelingen
  De ramen/deuren kunnen in zijn geheel worden verwijderd.

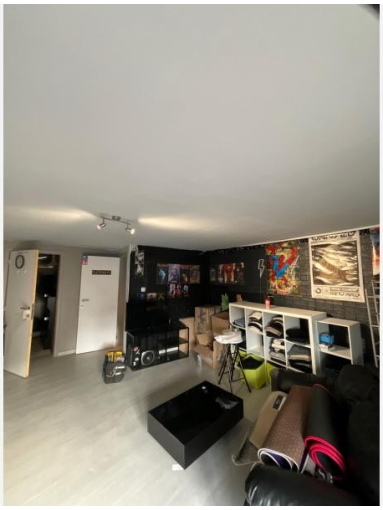
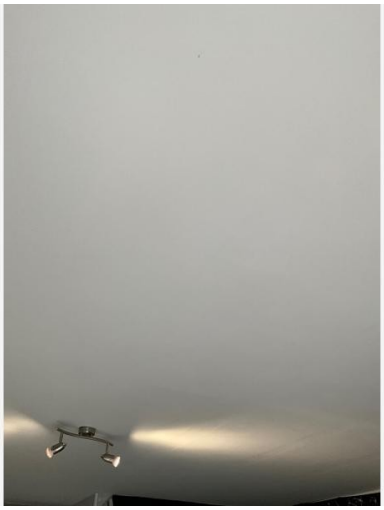
Fiche 5: Verlaagd plafond (gipskarton/hout)

De gemarkeerde plafonds zijn afgewerkt met gipskarton/hout/kunststof of andere niet-asbestverdachte materialen.

Mogelijks bevindt zich hierachter nog pleisterwerk.

Mocht deze bij werken toegankelijk worden kan bijkomende monstername uitgevoerd worden.

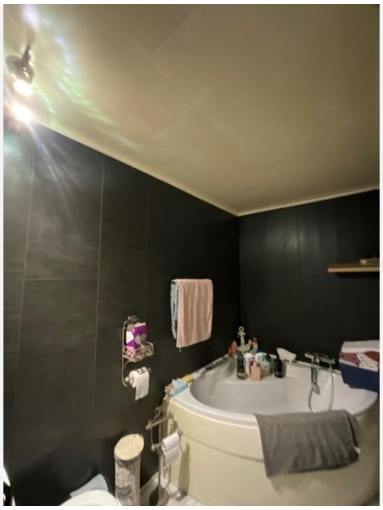
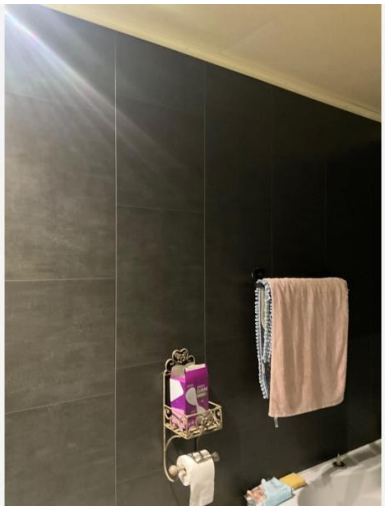
Fiche 6: Voorzetwanden (gipskarton/hout)

De gemarkeerde wanden bestaan uit hout/gipskarton/kunststof & zijn bijgevolg niet verdacht.

Mogelijks bevindt zich hierachter nog pleisterwerk.

Mocht deze bij werken toegankelijk worden kan bijkomende monstername uitgevoerd worden.

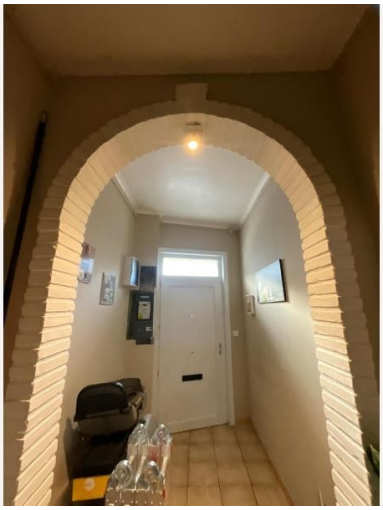
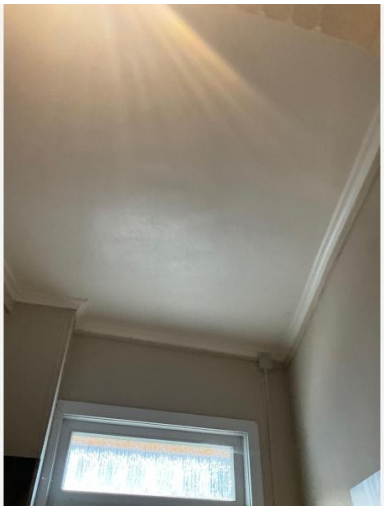
Fiche 10: Pleisterwerk plafond

Geen asbest

#	Type	Referentie	Resultaat
10.1	Mengmonster	MM02	Geen asbest

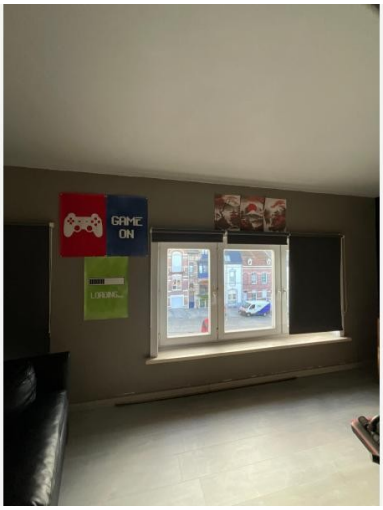
Fiche 11: Pleisterwerk wanden

Geen asbest

#	Type	Referentie	Resultaat
11.1	Mengmonster	MM01	Geen asbest

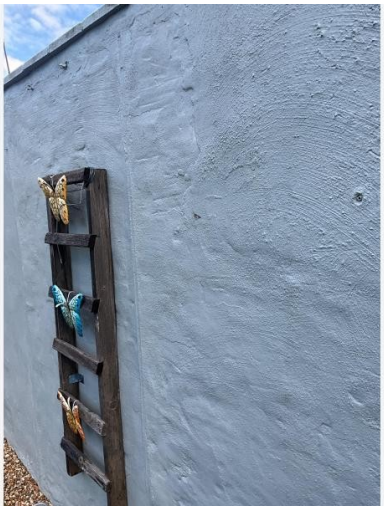
Fiche 12: Crepi

Geen asbest
