Asbestinventarisattest

Nachtegalendreef 13, 2980 Zoersel

Attestnummer : **20261112-000147.000**
Uitgegeven op : **12.11.2026**
Geldig tot : **12.11.2036**

Asbestveilig (maar niet asbestvrij)

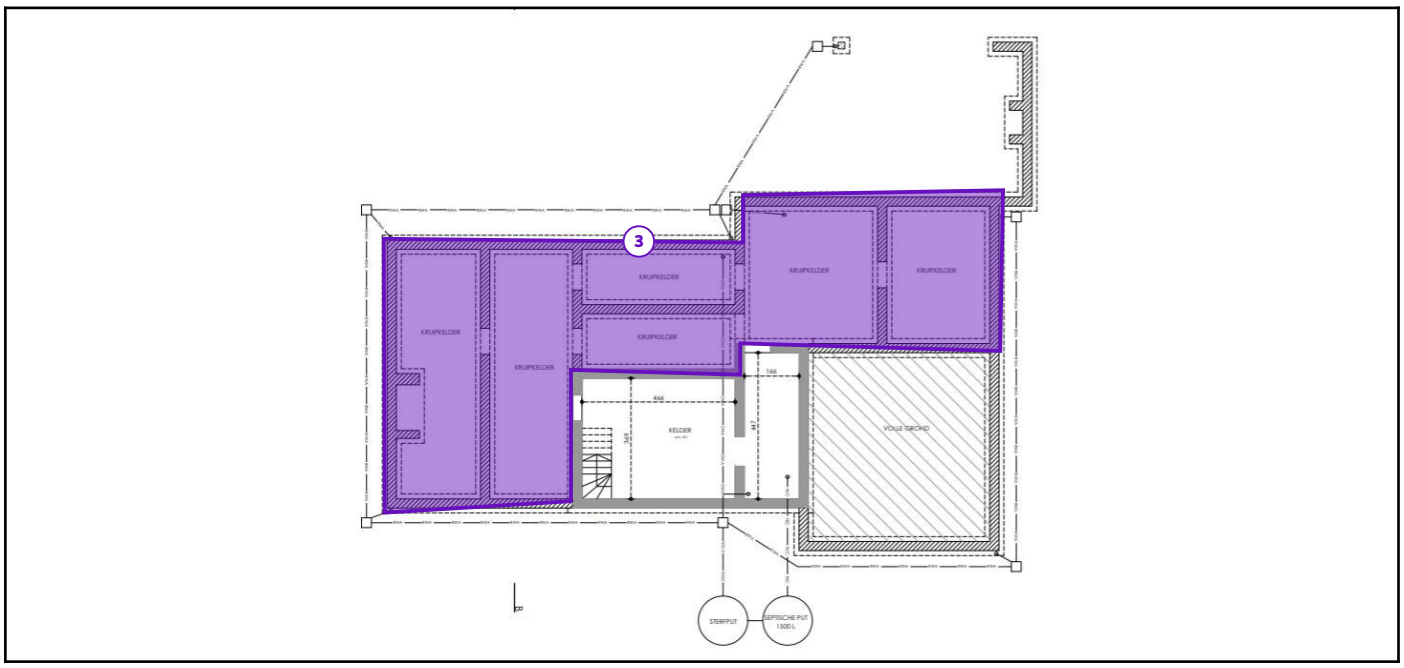
Plan 1.1: Plan - Kelder - nieuw

Beschrijving	Type	Actie
3. Kruipkelder	Beperking	-

Uitleg van de asbestdeskundige: De kruipkelder is lager dan 1.5m en wordt daardoor als een permanente beperking aanzien. Eventuele leidingen die hier doorheen lopen kunnen niet visueel worden geïnspecteerd.

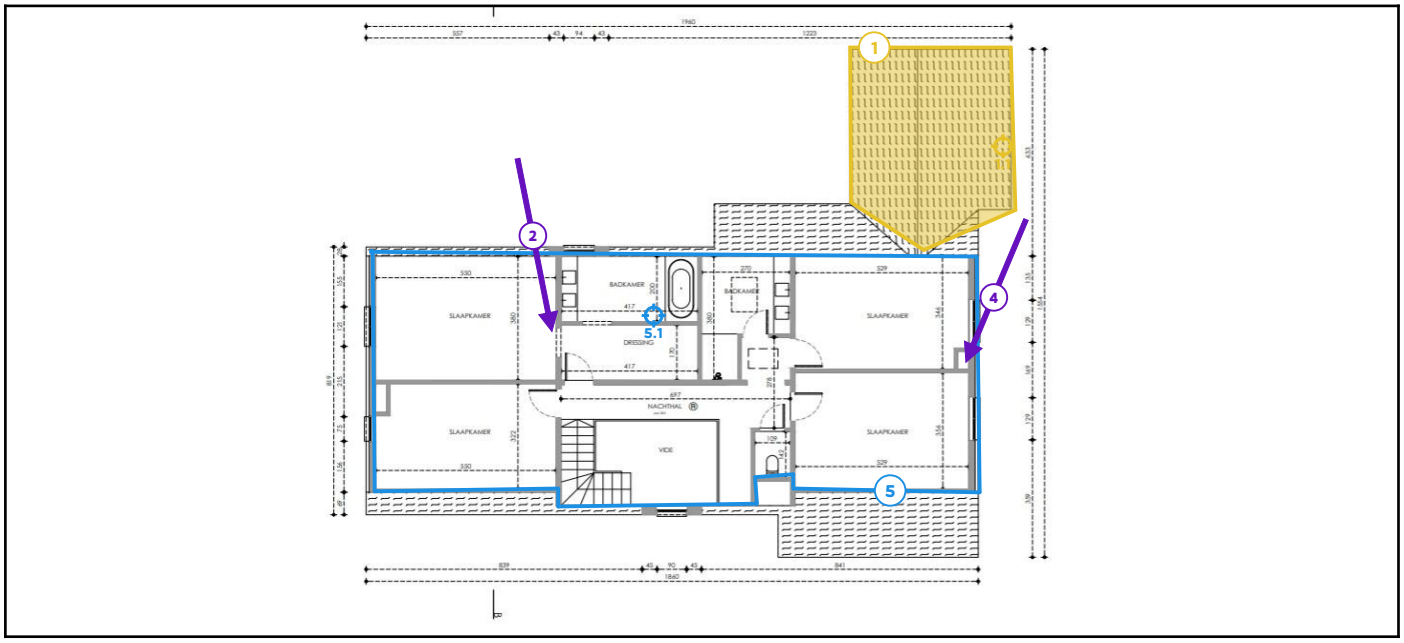
Plan 1.4: Plan - Verdieping

Beschrijving	Type	Actie
1. Materialen onder de dakbedekking - aanbouw	Asbestmateriaal	Zorgvuldig beheren
1.1 Code: MM04	Puntmonster	-
2. Schouwen	Beperking	-
4. Materialen van rookgaskanalen	Beperking	-
5. Pleisterwerk - muren	Geen asbest	-
5.1 Code: MM01	Mengmonster	-

- Zorg voor een veilig beheer. Vermijd het beschadigen van het asbestmateriaal. Controleer de toestand jaarlijks op wijzigingen.

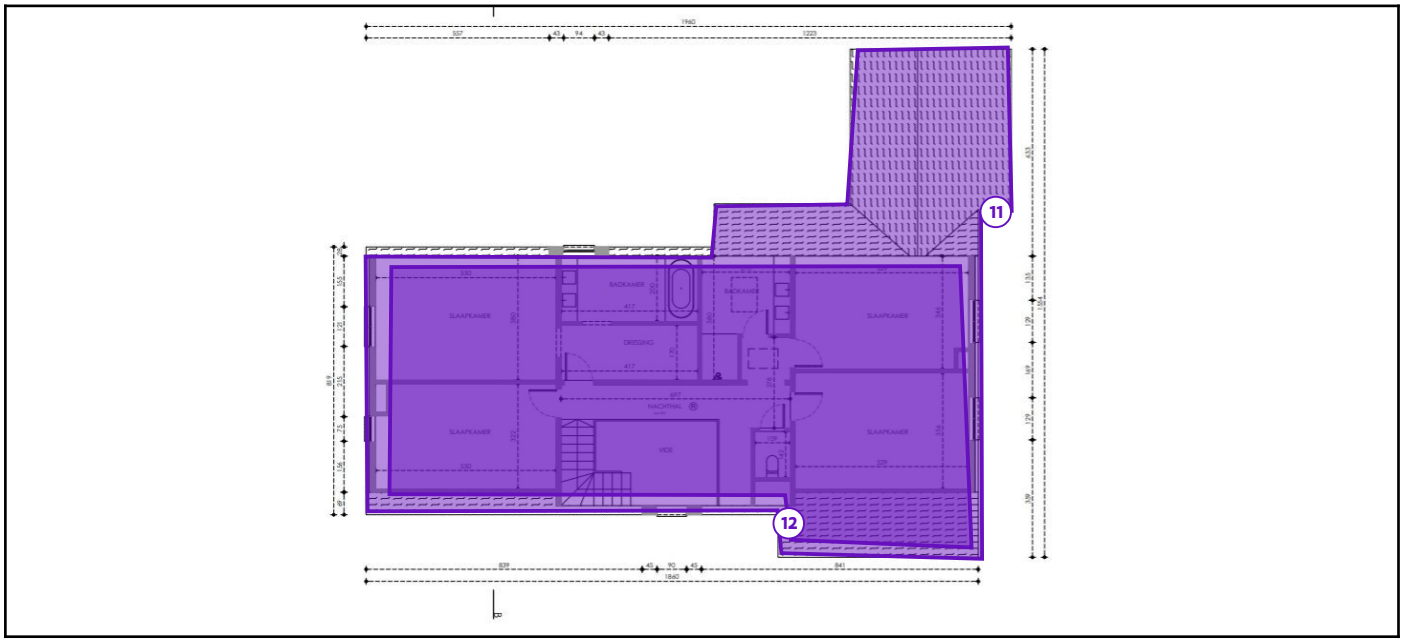
Plan 1.5: Plan - Verdieping

Beschrijving	Type	Actie
11. Dakbedekking - hoofdgebouw - aanbouw - bijgebouw	Overige ruimte of materiaal	-
12. Materialen onder de dakbedekking - hoofdgebouw	Overige ruimte of materiaal	-

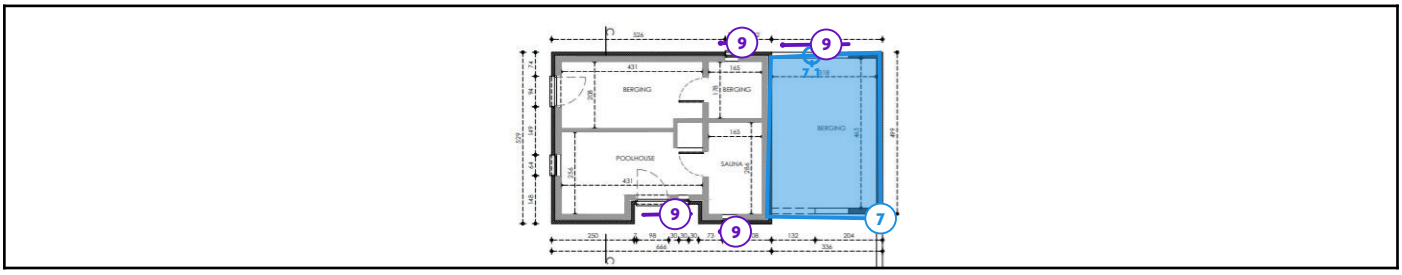
Plan 2.1: Plan - Poolhouse

Beschrijving	Type	Actie
7. Materialen onder de dakbedekking - Fietsenberging - poolhouse	Geen asbest	-
7.1 Code: MM03	Puntmonster	-
9. Afdichtingsmateriaal aan schrijnwerk	Overige ruimte of materiaal	-

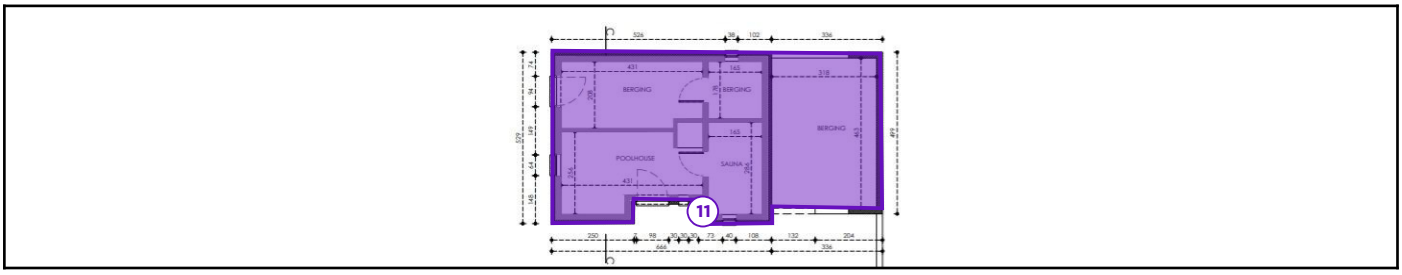
Plan 2.2: Plan - Poolhouse

Beschrijving	Type	Actie
11. Dakbedekking - hoofdgebouw - aanbouw - bijgebouw	Overige ruimte of materiaal	-

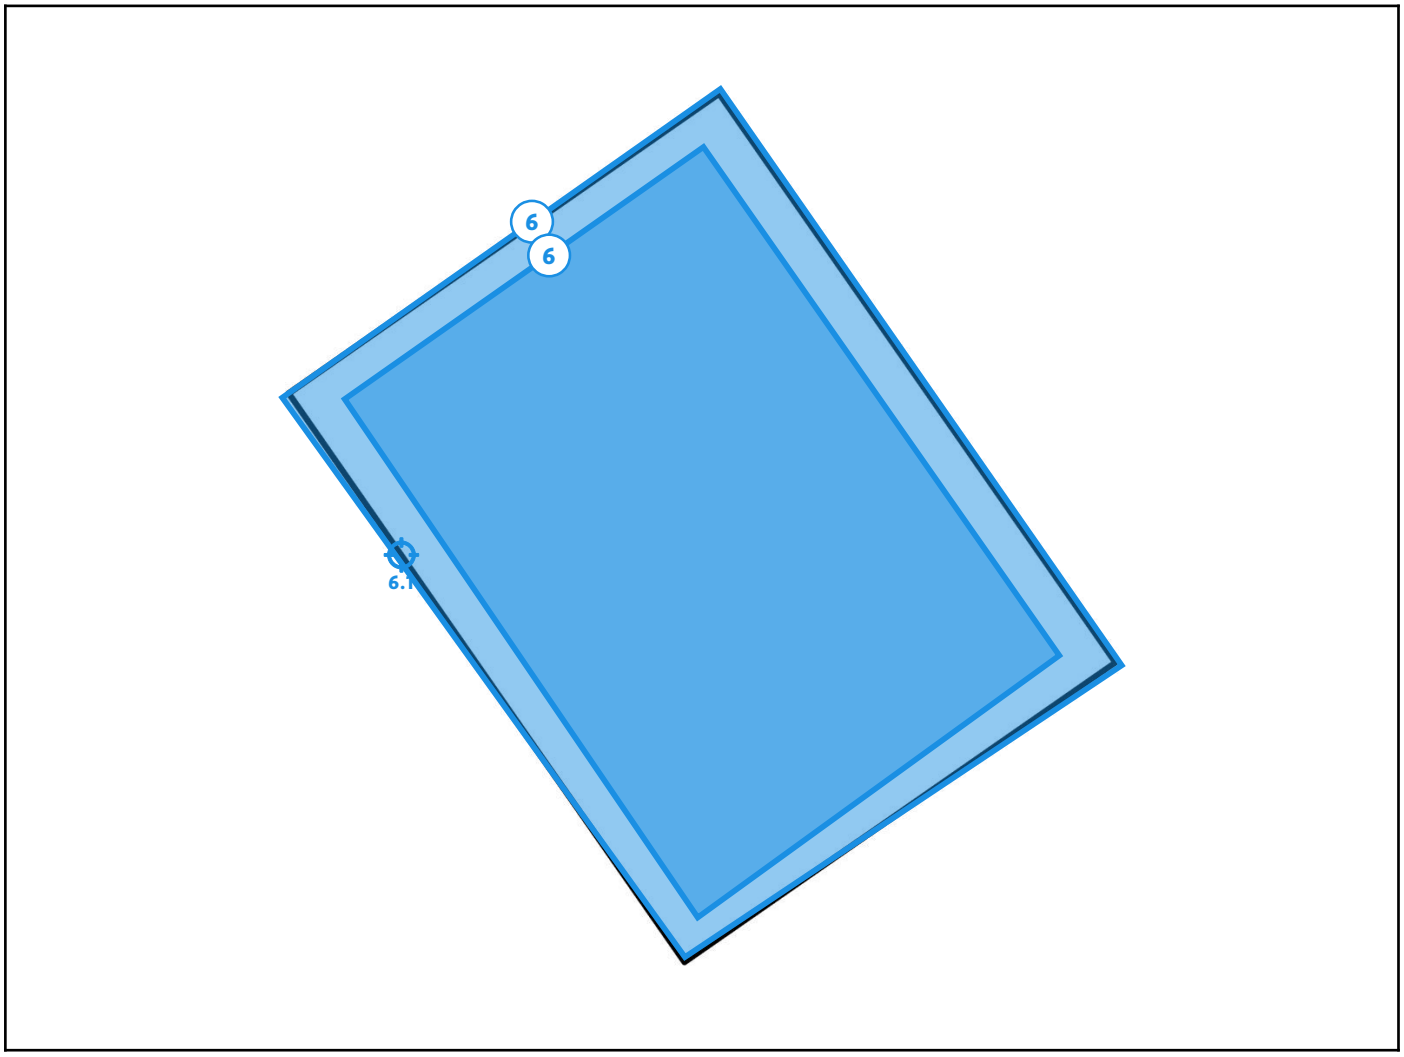
Plan 3.1: Bijgebouw plan

Beschrijving	Type	Actie
6. Dakbedekking - Houtschuur	Geen asbest	-
6.1 Code: MM02	Puntmonster	-

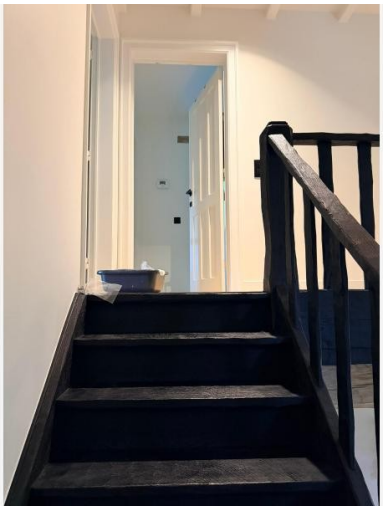
Fiche 5: Pleisterwerk - muren

Geen asbest

#	Type	Referentie	Resultaat
5.1	Mengmonster	MM01	Geen asbest

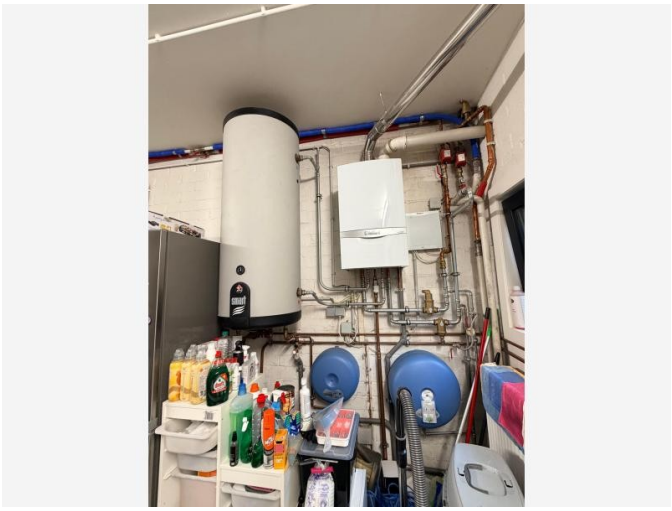
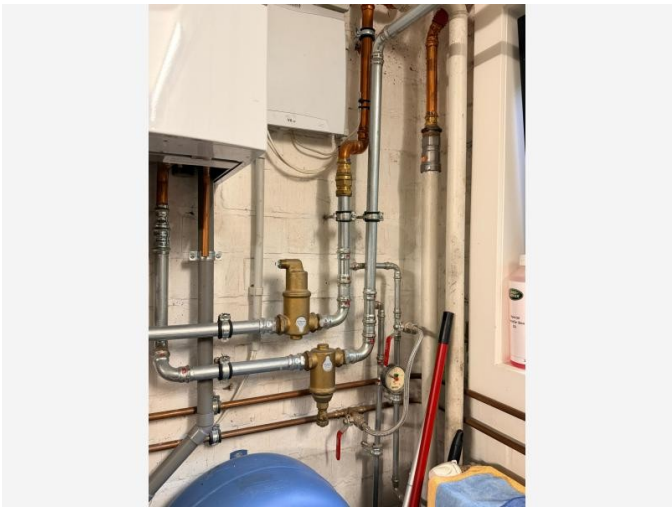
Beschrijving	Notitie	Terug te vinden op plannen
Fiche 13: Leidingisolatie	Geen leidingisolatie aanwezig.	-
Fiche 14: Liftinfrastructuur	Geen lift aanwezig	-
