Asbestinventarisattest

13019A0018/00S000

Attestnummer : **20250331-000413.000**
Uitgegeven op : **31.03.2025**
Geldig tot : **31.03.2035**

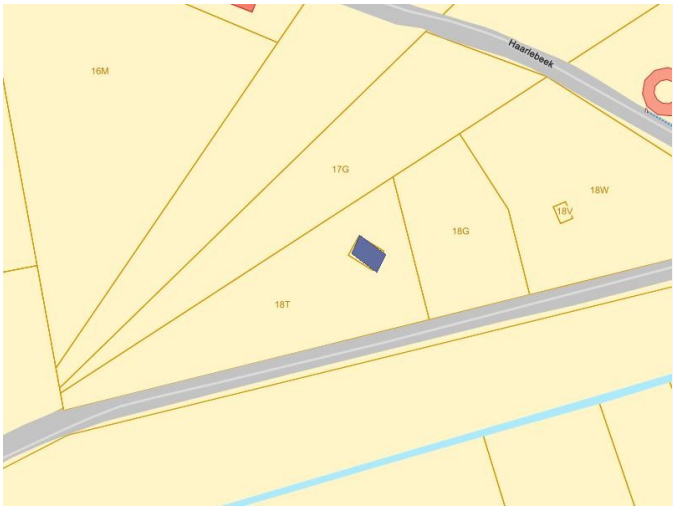
Zone 1: vakantieverblijf

Tijdens de inspectie vastgesteld:

0 Asbestmaterialen

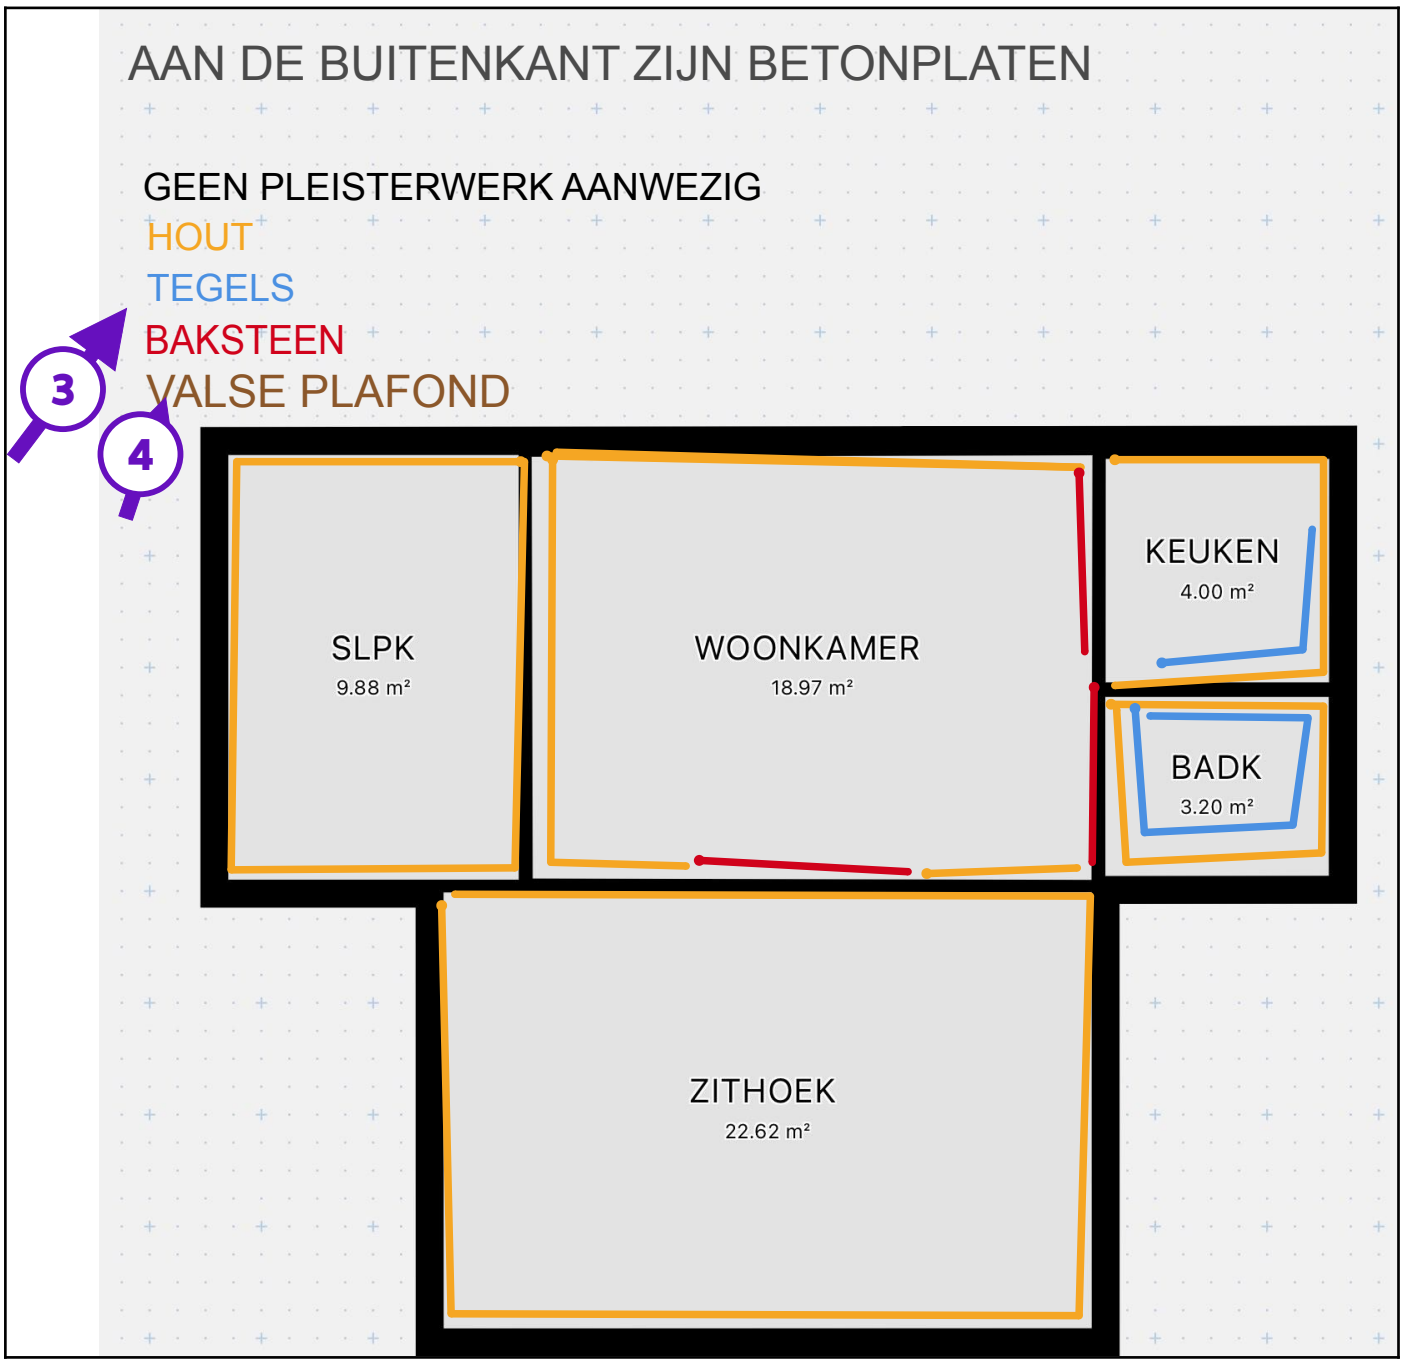
Plan 1.1: vakantieverblijf

Beschrijving	Type	Actie
3. Valse wanden	Advies	-
4. Valse plafonds	Advies	-

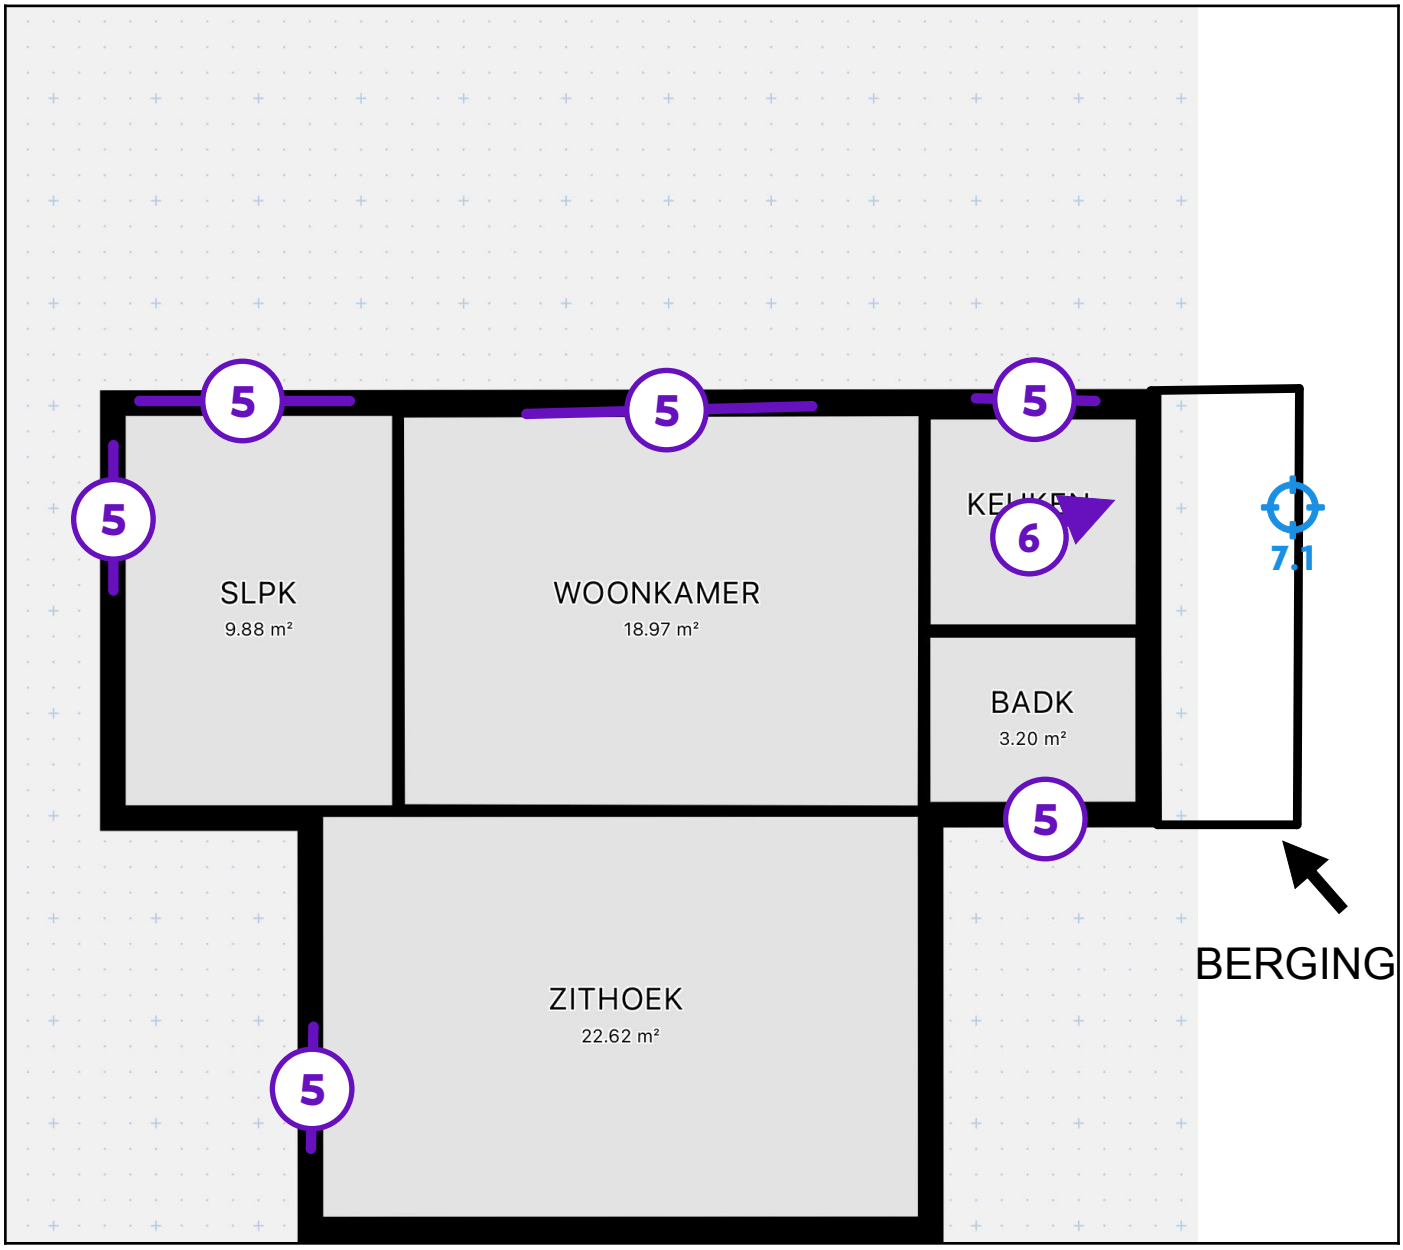
Plan 1.2: gelijkvloers

Beschrijving	Type	Actie
5. Mastiek: niet verdacht (visueel vastgesteld)	Advies	-
6. Ontdreuningsplaat spoelbak: niet verdacht	Advies	-
7. Roofing (met staalname)	Geen asbest	-
7.1 Code: 1	Mengmonster	-

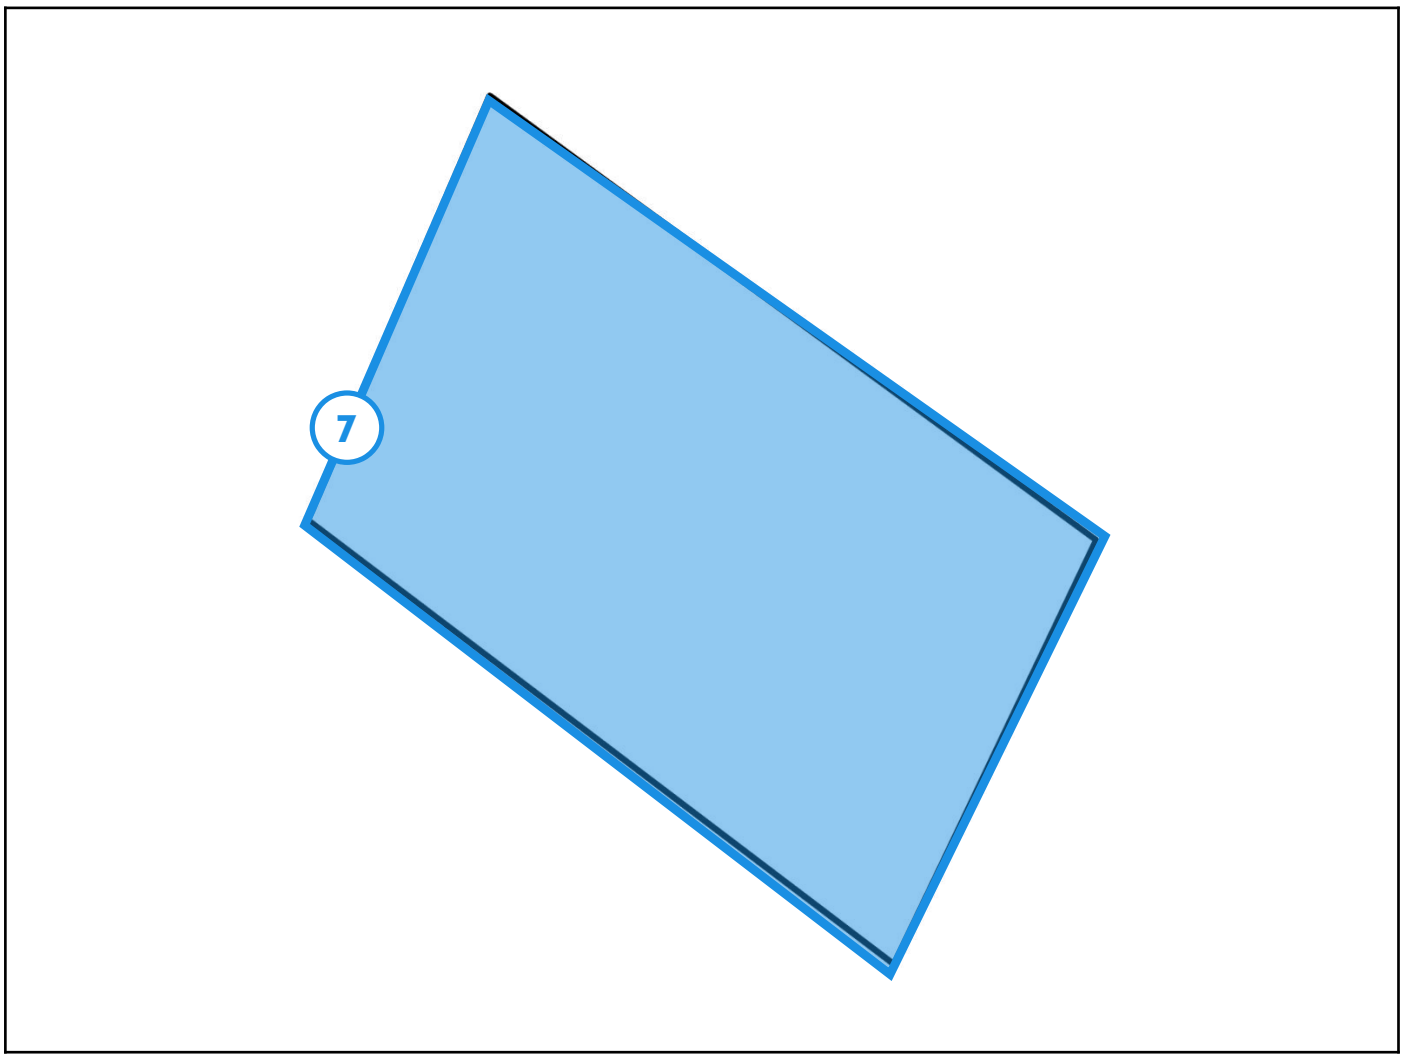
Plan 1.3: dak plan

Beschrijving	Type	Actie
7. Roofing (met staalname)	Geen asbest	-

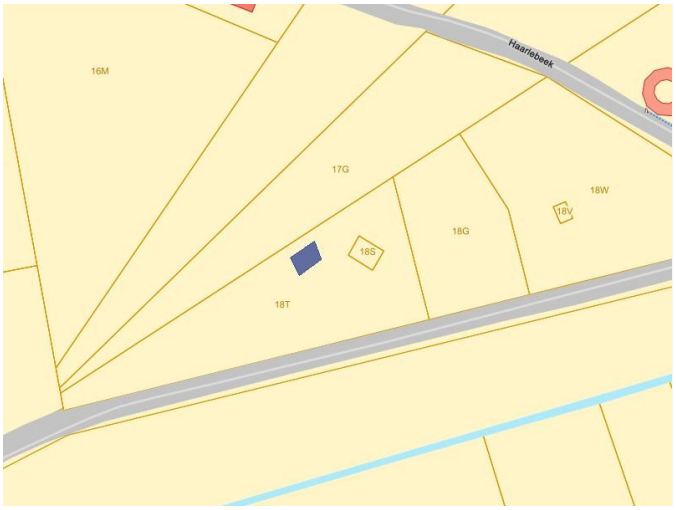
Zone 2: garage

Tijdens de inspectie vastgesteld:

2 Asbestmaterialen

Indien mogelijk de ondervloer afdekken , golfplaten voorzichtig verwijderen, extra fixeren, niet breken , niet gooien, onmiddellijk verpakken of voorzichtig in container met asbest bag plaatsen. Voldoende benevelen/bevochtigen tijdens de duur van de werken. Indien golfplaten in slechte staat zijn en kans bestaat

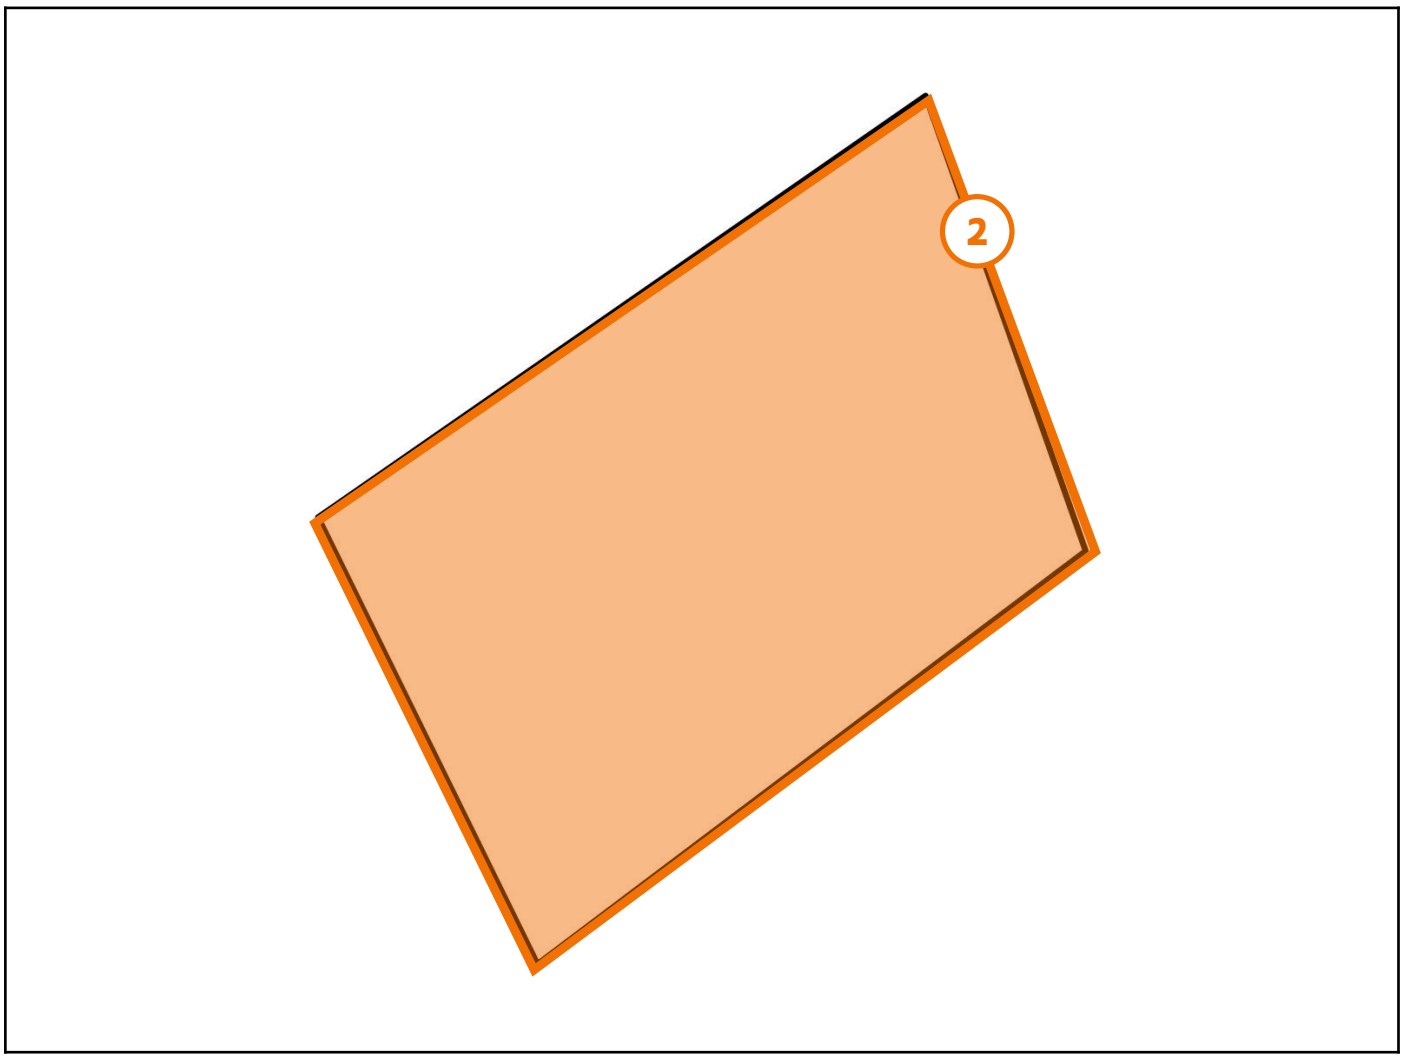
Plan 2.1: garage plan

Beschrijving	Type	Actie
2. Golfplaten Cement (visueel vastgesteld)	Asbestmateriaal	Verwijderen

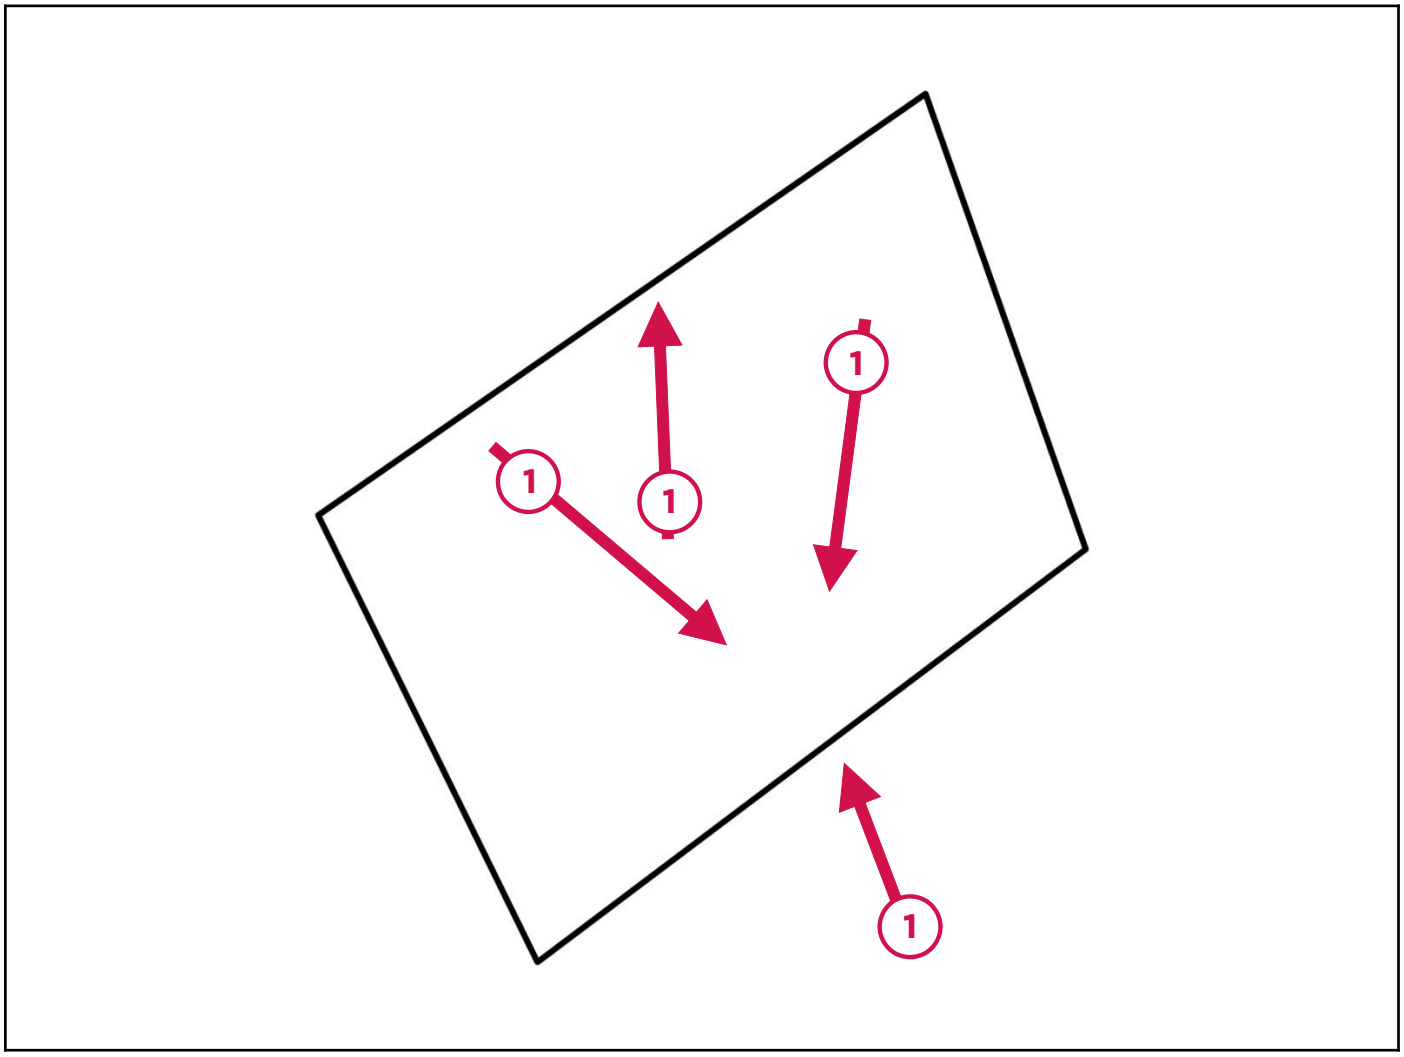
Plan 2.2: garage plan

Beschrijving	Type	Actie
1. Golfplaten	Asbestmateriaal	Dringend verwijderen
