Asbestinventarisattest

Kasseitje 63, 9080 Lochristi

Attestnummer : **20261111-000379.000**
Uitgegeven op : **11.11.2026**
Geldig tot : **Onbeperkt** (tenzij de toestand wijzigt)

Asbestveilig (maar mogelijk niet asbestvrij)

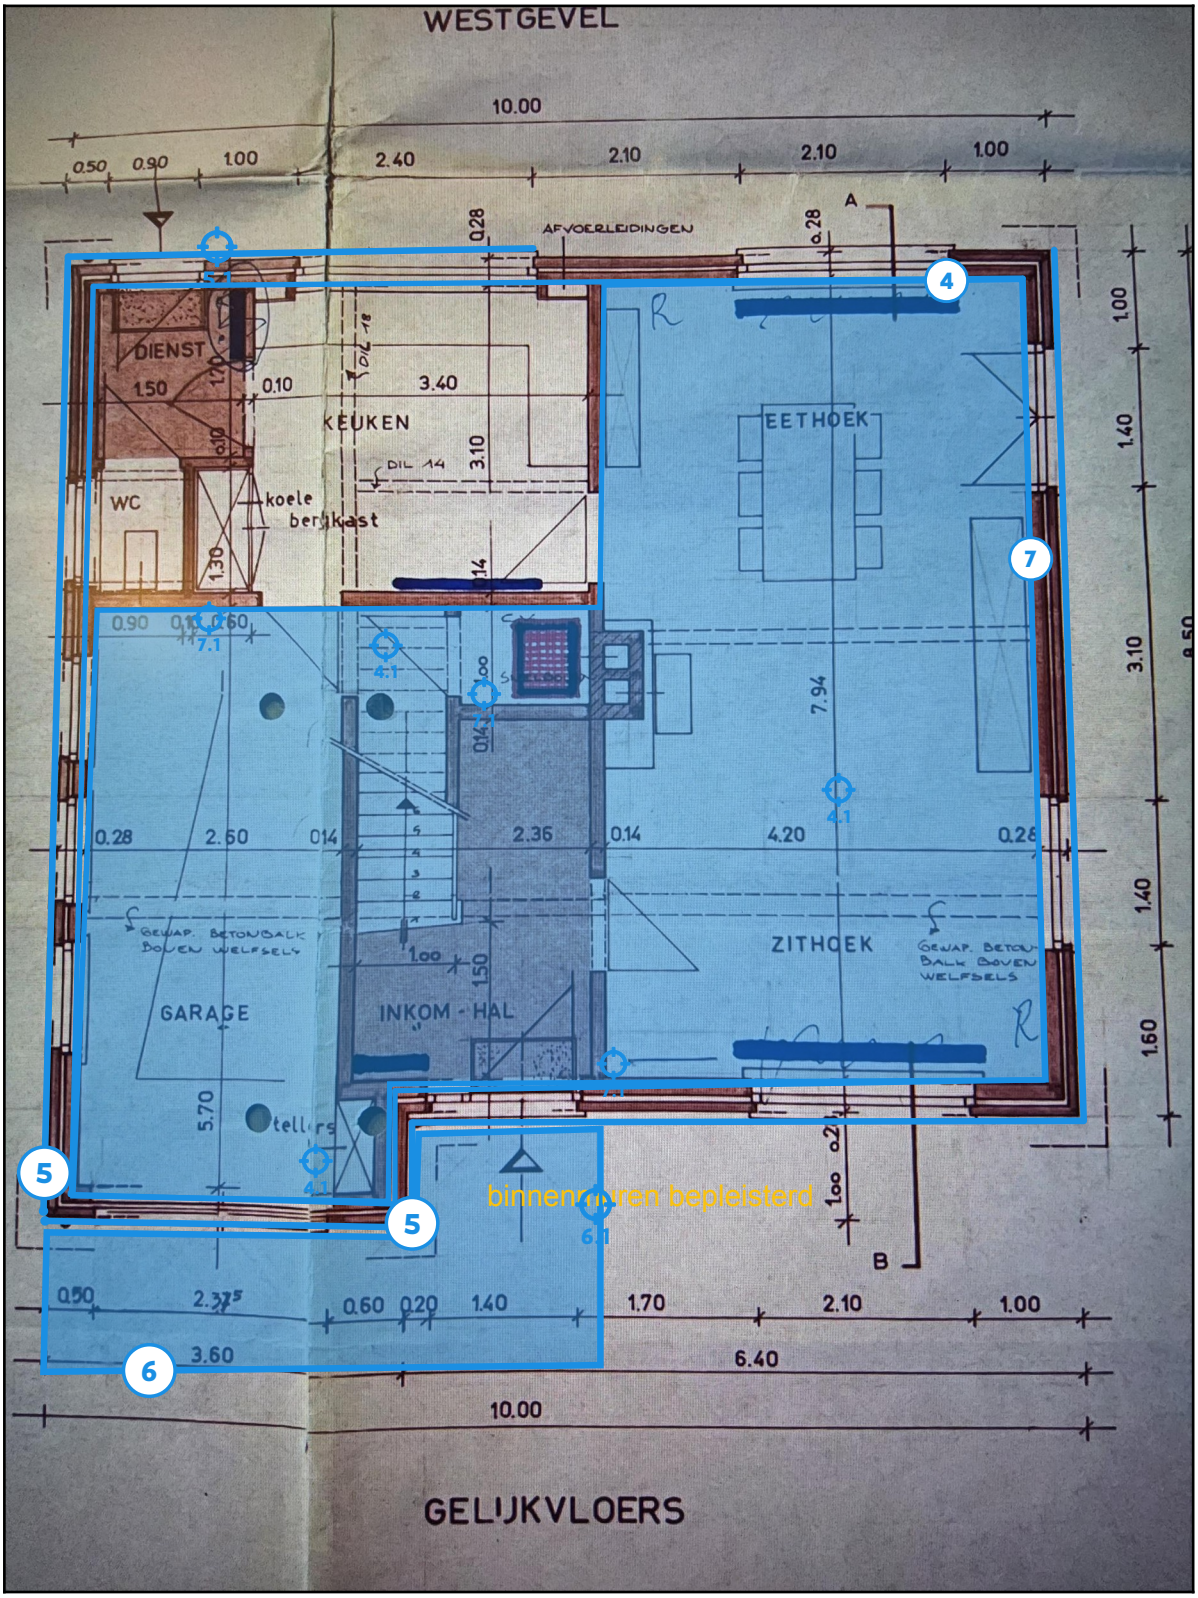
Plan 1.1: Gelijkvloers

4. Pleisterwerk plafonds	Geen asbest	-
4.1 Code: P807/MM02	Mengmonster	-
5. Crepi gevels	Geen asbest	-
5.1 Code: P807/MM03	Puntmonster	-
6. Asfalt	Geen asbest	-
6.1 Code: P807/MM05	Puntmonster	-
7. Pleisterwerk wanden	Geen asbest	-
7.1 Code: P807/MM01	Mengmonster	-

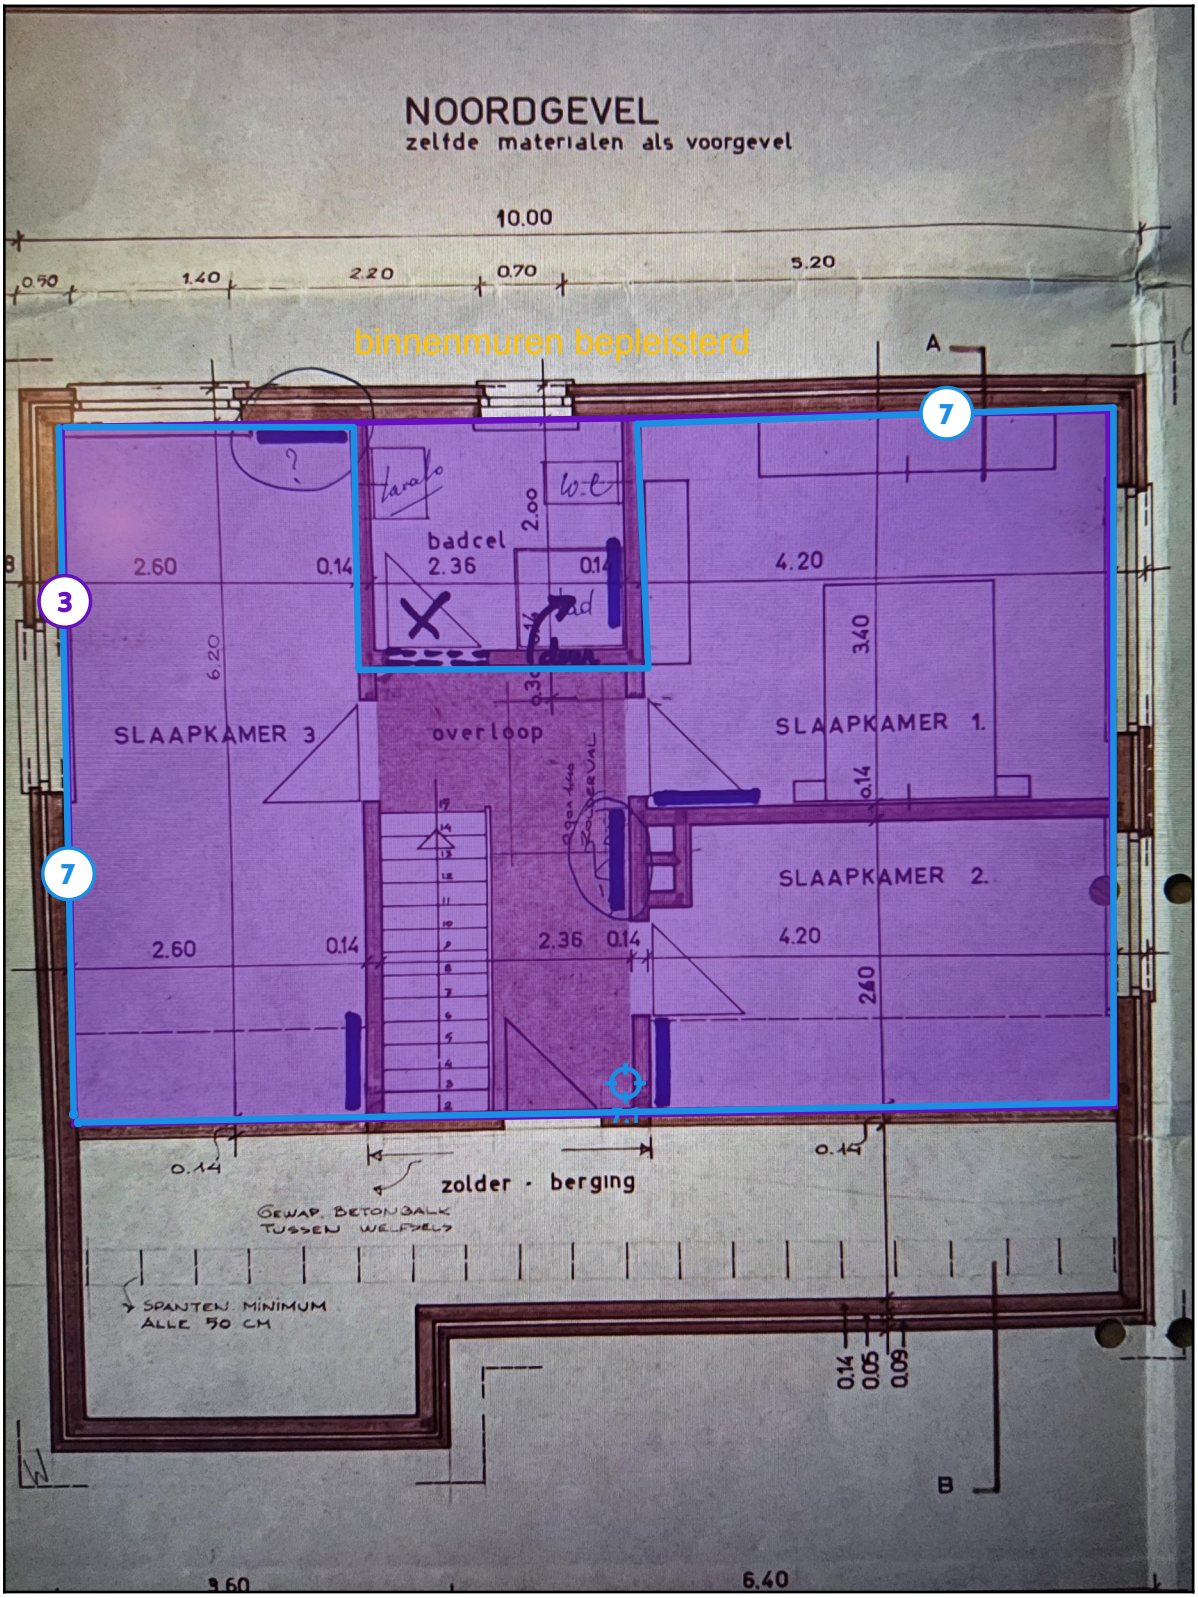
Plan 1.2: verdiep 1

3. Plafonds uit niet asbestverdacht materiaal	Advies	-
7. Pleisterwerk wanden	Geen asbest	-
7.1 Code: P807/MM01	Mengmonster	-

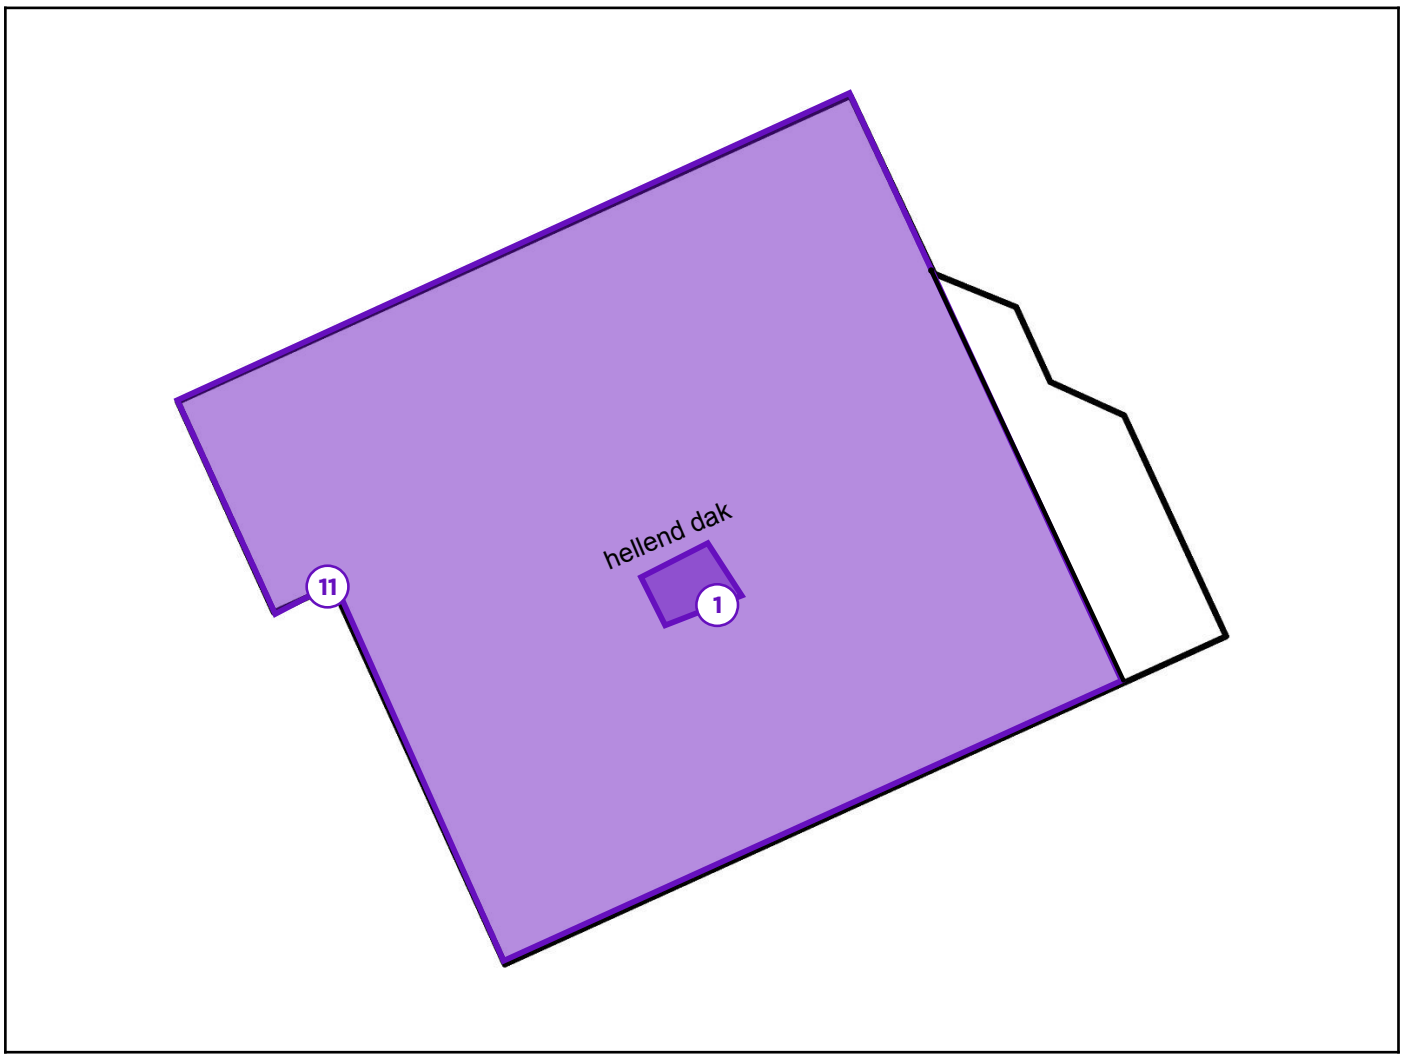
Plan 1.4: Dak

Beschrijving	Type	Actie
1. Schouw	Beperking	-
11. Onderdak (niet waarneembaar)	Overige ruimte of materiaal	-

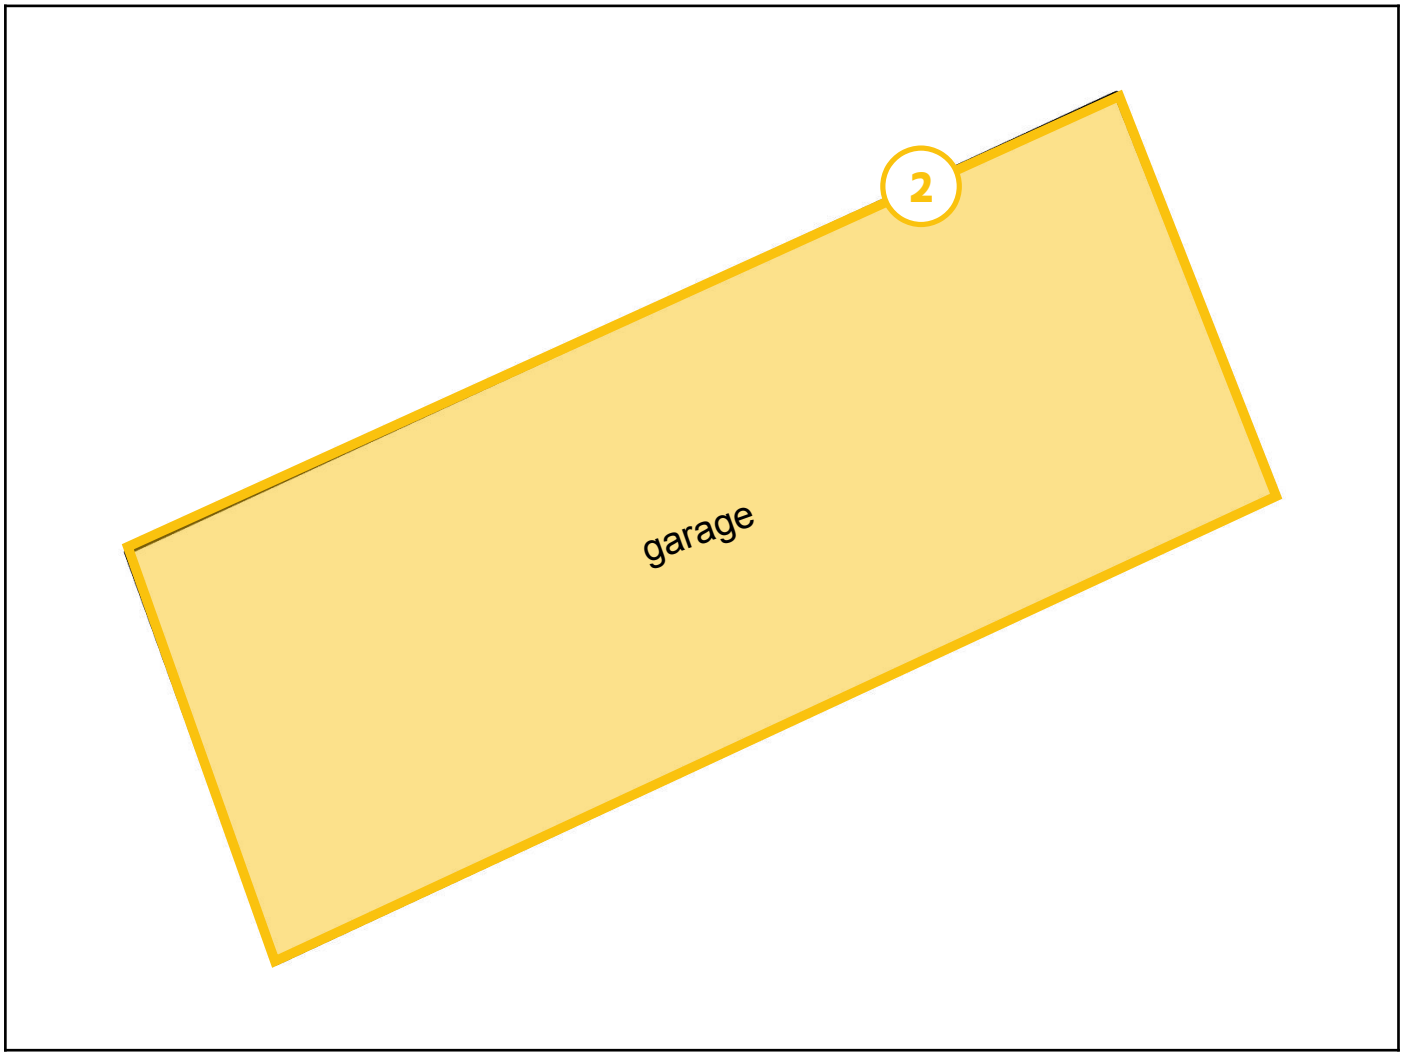
Plan 2.1: Garage plan

Beschrijving	Type	Actie
2. Garage/ tuinhuis	Uitsluiting	-

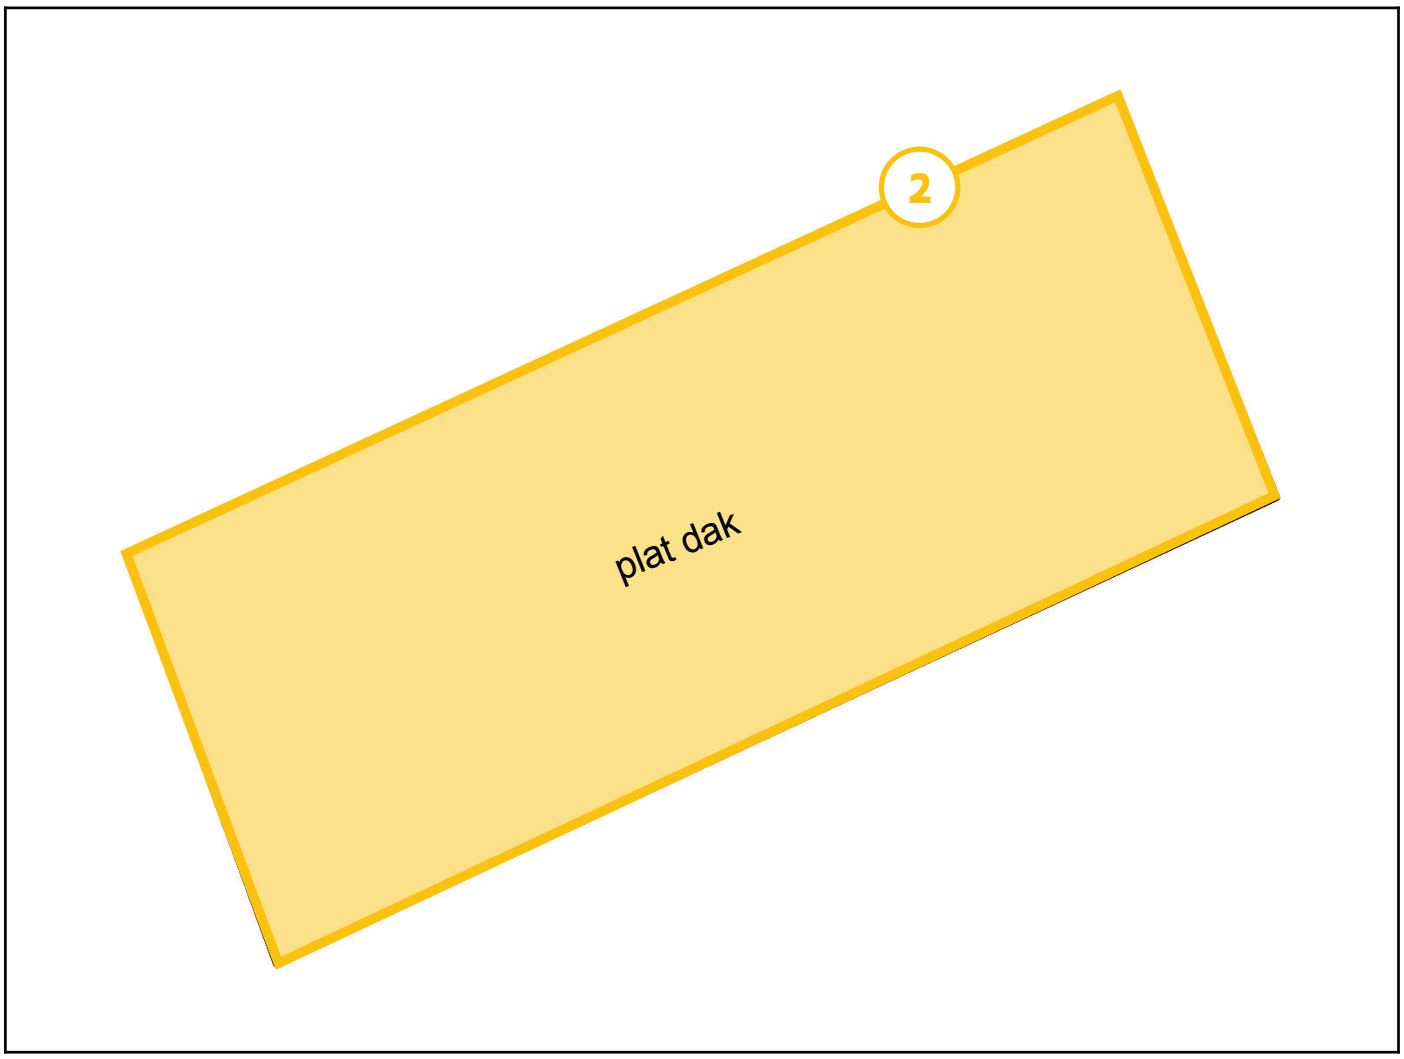
Plan 2.2: Garage plan dak

Beschrijving	Type	Actie
2. Garage/ tuinhuis	Uitsluiting	-

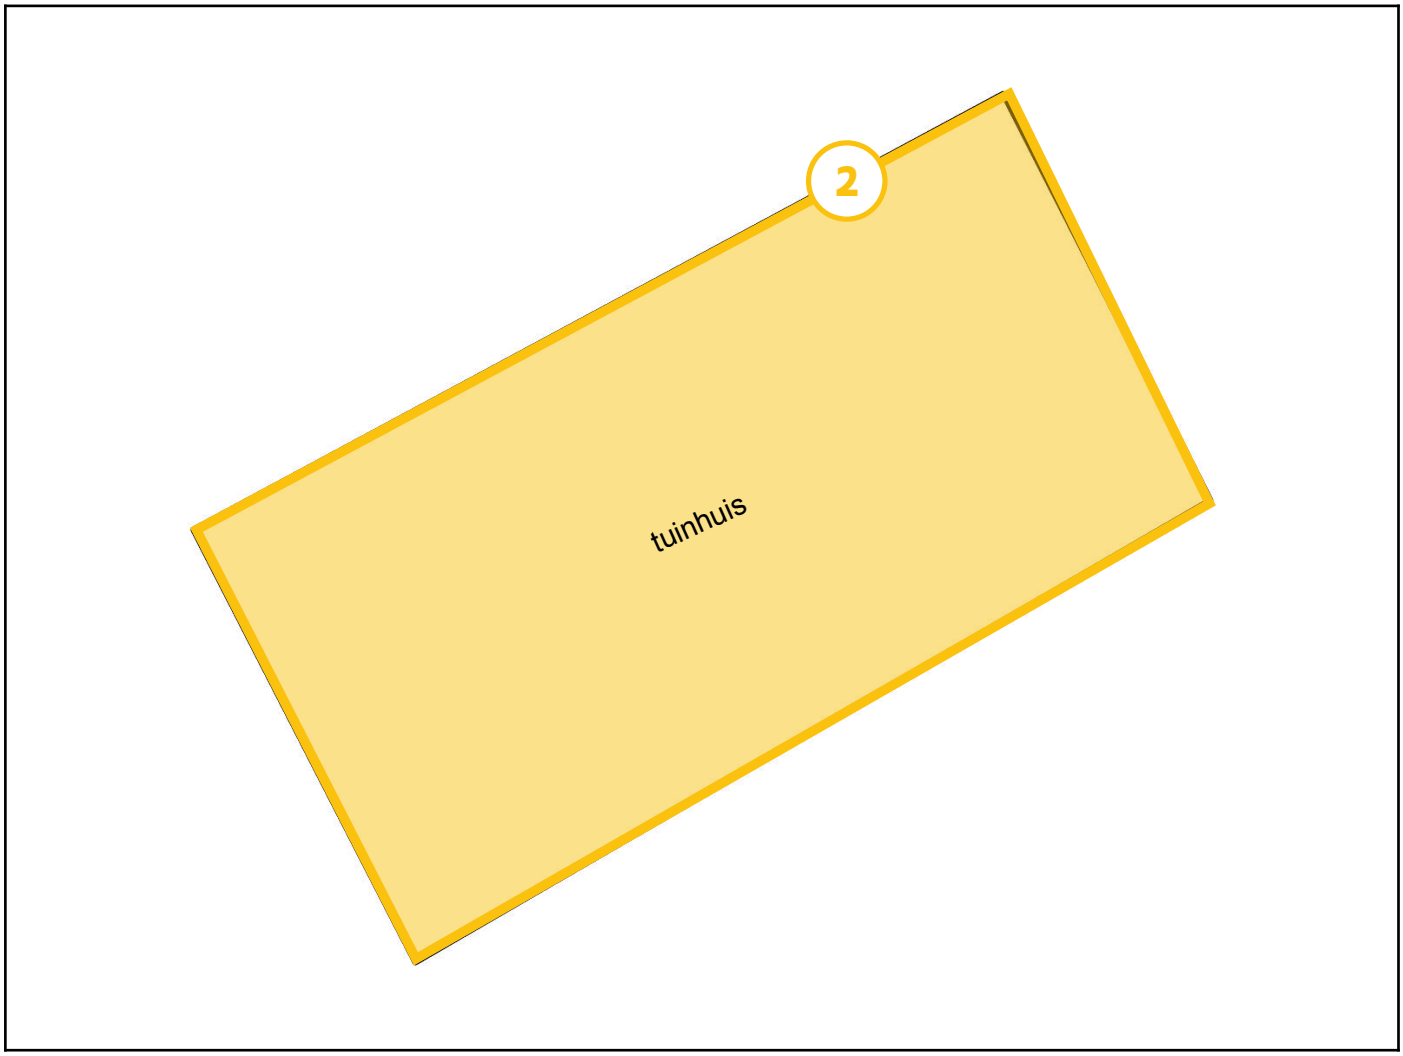
Plan 3.1: Tuinhuis plan

Beschrijving	Type	Actie
2. Garage/ tuinhuis	Uitsluiting	-

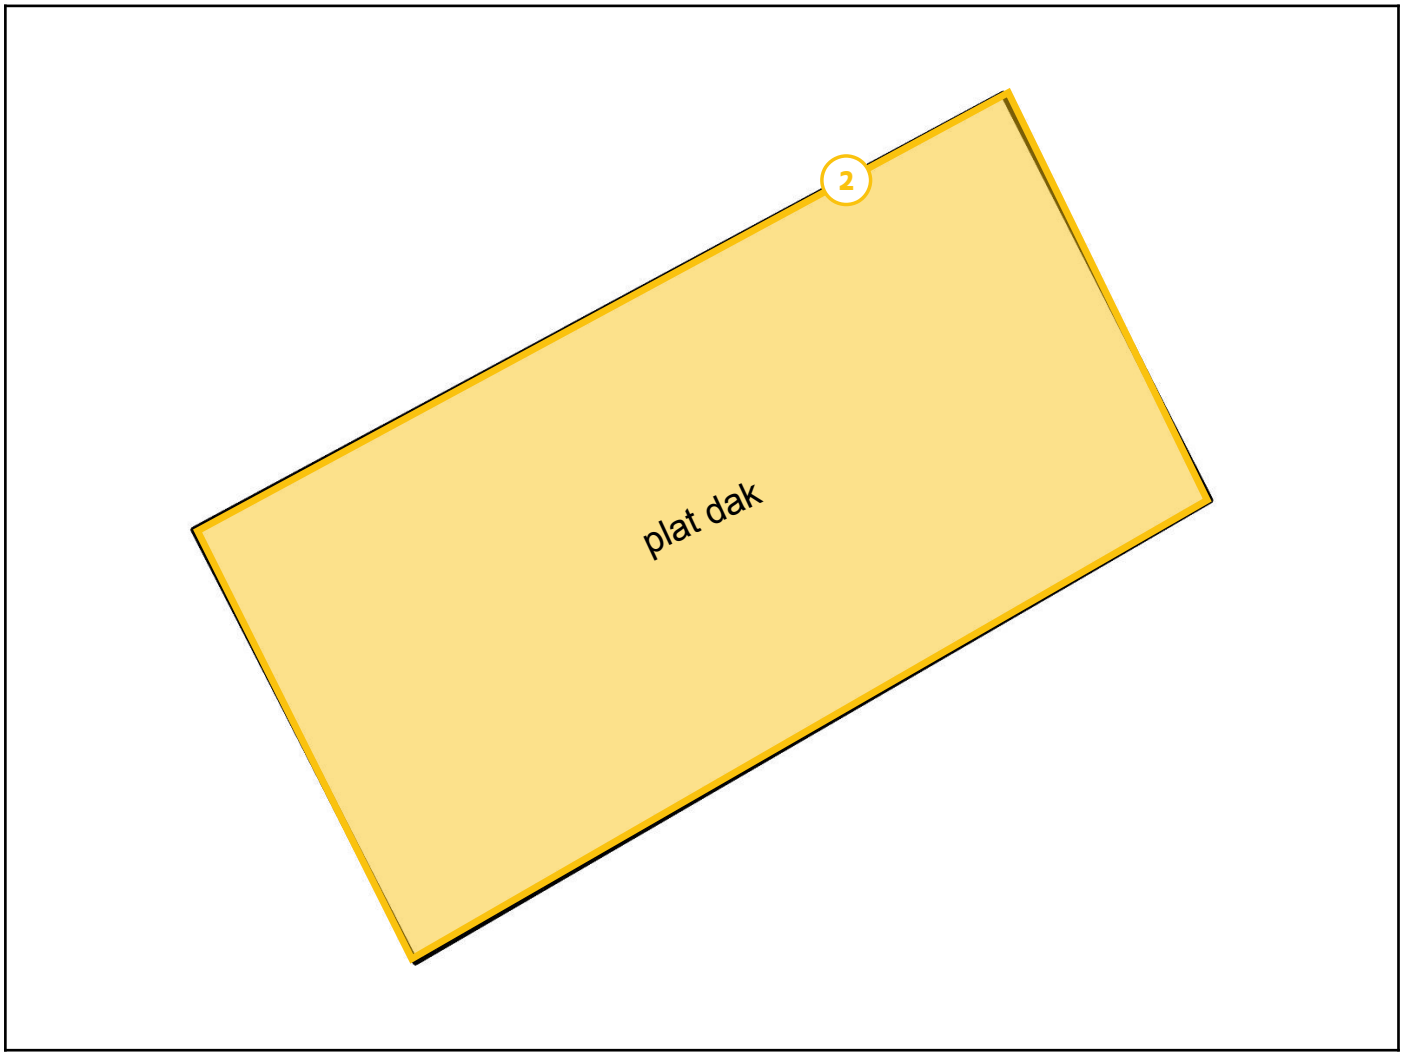
Plan 3.2: Tuinhuis plan dak

Beschrijving	Type	Actie
2. Garage/ tuinhuis	Uitsluiting	-

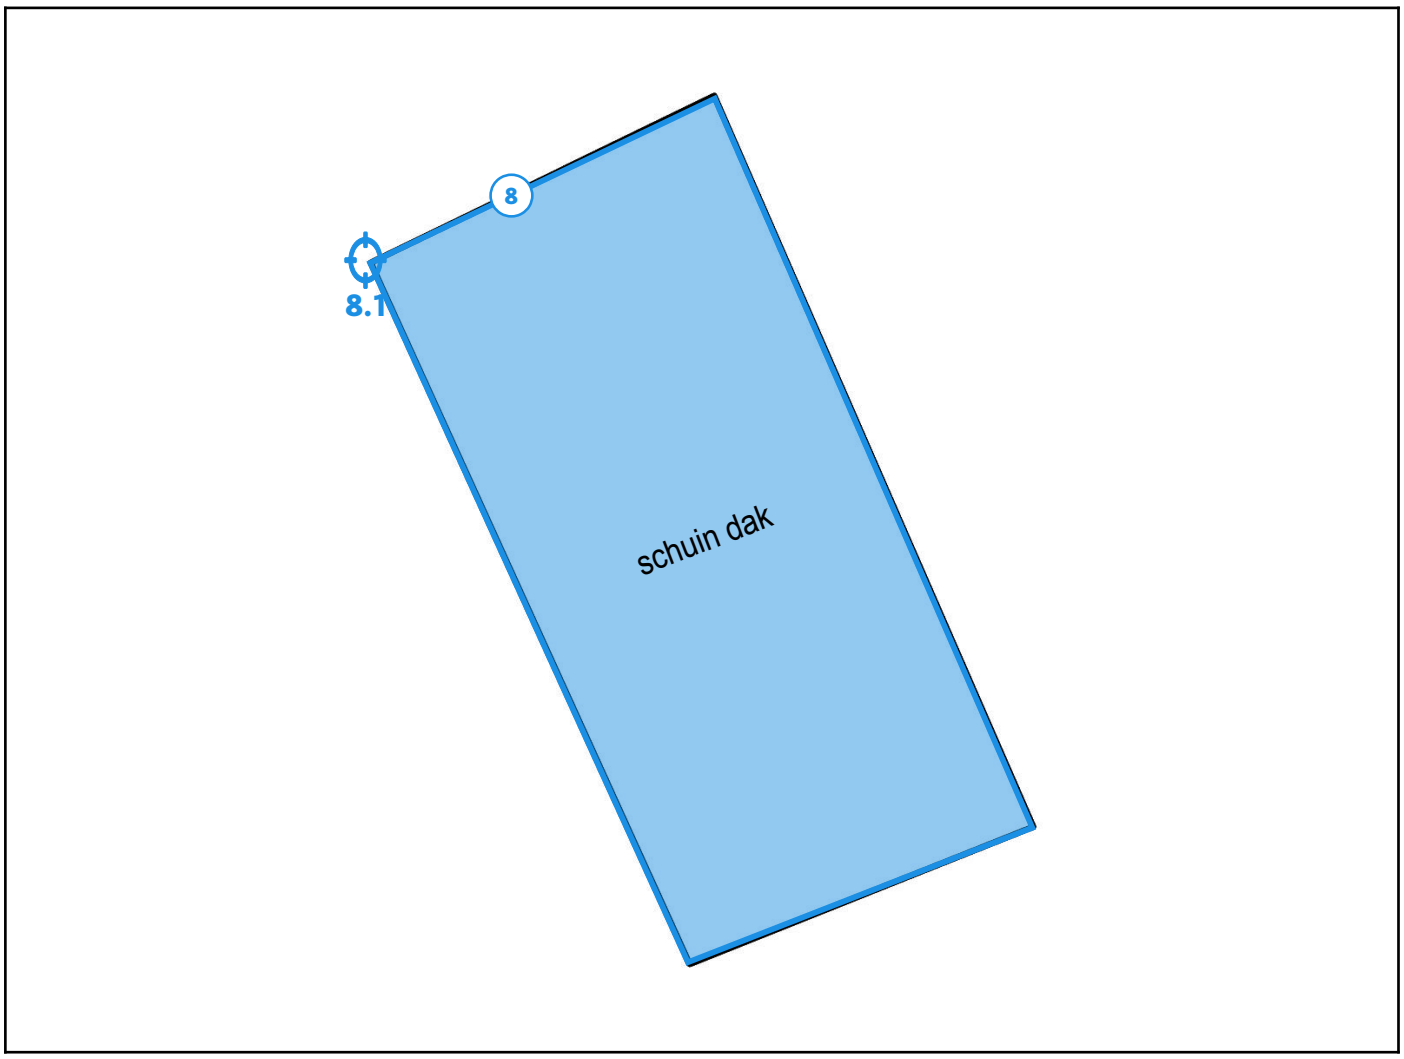
Plan 4.2: plan dak

Beschrijving	Type	Actie
8. Dak bestaande uit golfplaten	Geen asbest	-
8.1 Code: P807/MM04	Puntmonster	-

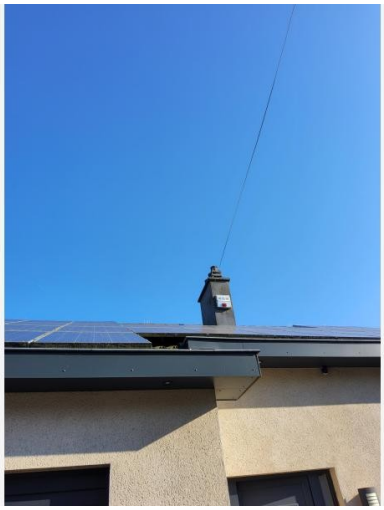
Fiche 1: Schouw

Tijdelijke beperking

Reden: Het te onderzoeken materiaal situeert zich hoger dan 3,50 m te rekenen vanaf een veilige ondergrond

Uitleg van de asbestdeskundige: De binnenkant van de schouw is niet waarneembaar. De schouw bevat binnenin mogelijk een asbestcement rookgaskanaal. Laat dit onderzoeken bij eventuele werken.

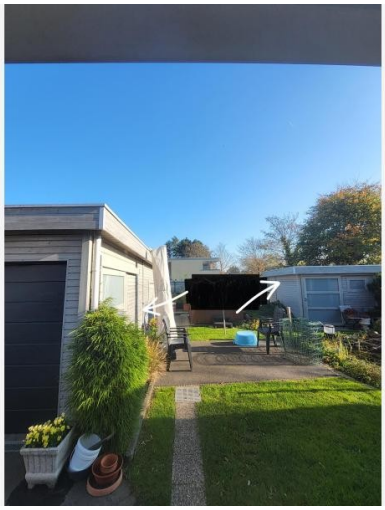
Fiche 2: Garage/ tuinhuis

Uitgesloten van inspectie

Bouwjaar: 2020

Constructies gebouwd vanaf 2001 moeten niet onderzocht worden

Opmerking	Constructies die na 2001 geplaatst zijn dienen niet geinspecteerd te worden. (factuur aanwezig)

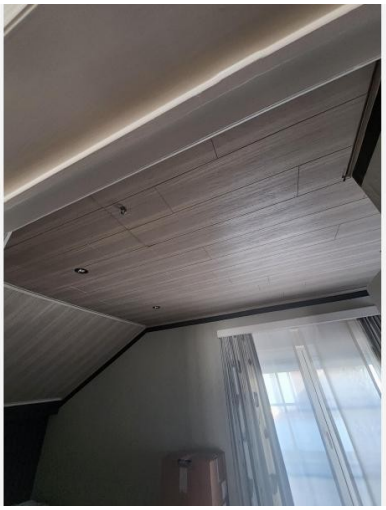
Fiche 3: Plafonds uit niet asbestverdacht materiaal

Informatie over een niet-asbestverdacht materiaal

De plafonds zijn gemaakt van niet-asbestverdachte materialen (bijvoorbeeld laminaat, gyproc, ...), deze toepassingen zijn niet asbestverdacht. We hebben echter niet kunnen vaststellen of er mogelijk asbestverdachte of asbesthoudende materialen achter deze toepassingen aanwezig zijn. Bij renovatie of sloop is het aangeraden om een destructief onderzoek te laten uitvoeren van deze toepassingen.

Basis voor advies	De asbestdeskundige beoordeelt het materiaal als niet-asbestverdacht.

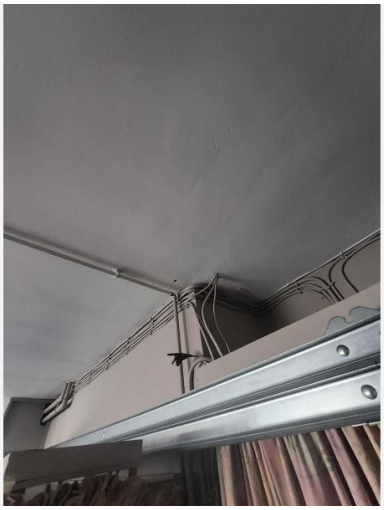
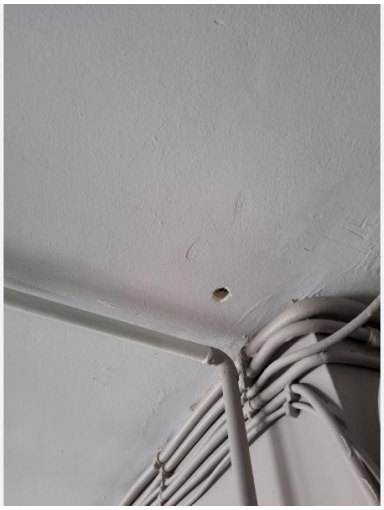
Fiche 4: Pleisterwerk plafonds

Geen asbest

#	Type	Referentie	Resultaat
4.1	Mengmonster	P807/MM02	Geen asbest

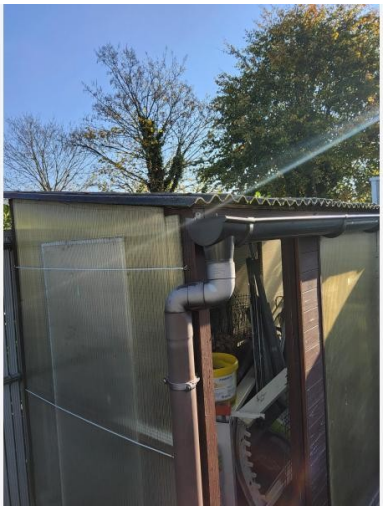
Fiche 8: Dak bestaande uit golfplaten

Geen asbest

#	Type	Referentie	Resultaat
8.1	Puntmonster	P807/MM04	Geen asbest

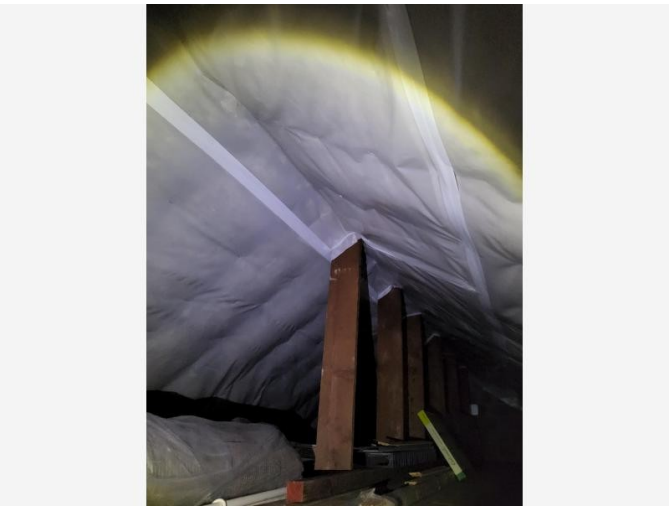
Beschrijving	Notitie	Terug te vinden op plannen
Fiche 11: Onderdak (niet waarneembaar)	Het onderdak is niet waarneembaar. Bij werken, controleer een mogelijk verdacht onderdak op de aanwezigheid van asbest.	Plan 1.4: Dak
