Asbestinventarisattest

Banmolenweg 23, 2310 Rijkevorsel

Attestnummer : **20241120-000204.000**
Uitgegeven op : **20.11.2024**
Geldig tot : **20.11.2034**

Asbestveilig (maar niet asbestvrij)

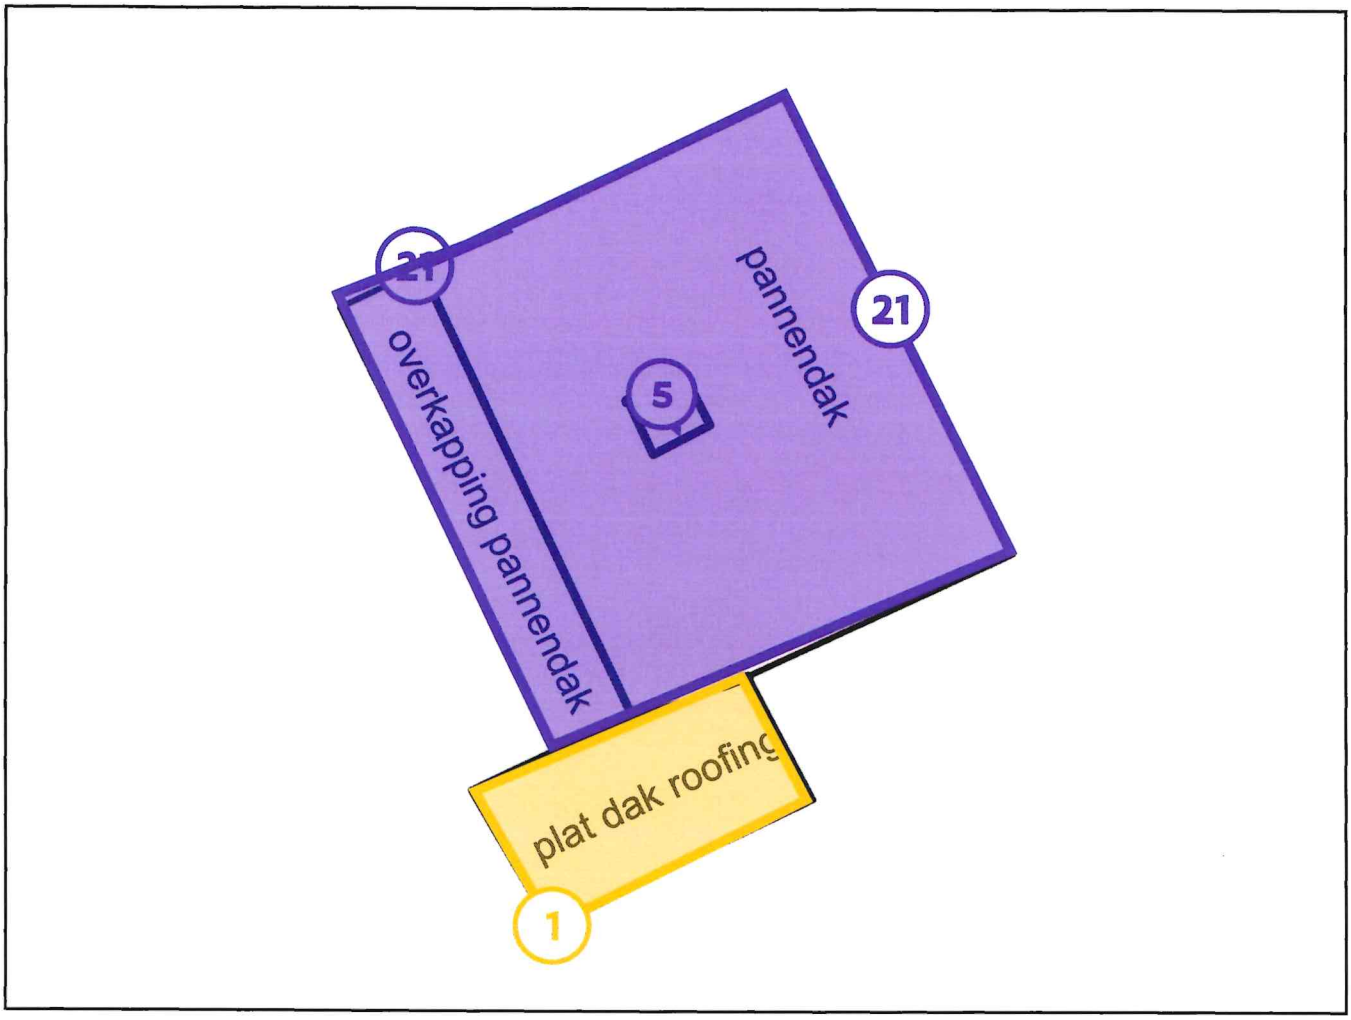
Plan 1.1: Woning dak

Beschrijving	Type	Actie
1. Dak garage roofing	Asbestmateriaal	Zorgvuldig beheren
5. Schouw op pannendak	Beperking	-
21. Woning pannendak	Advies	-

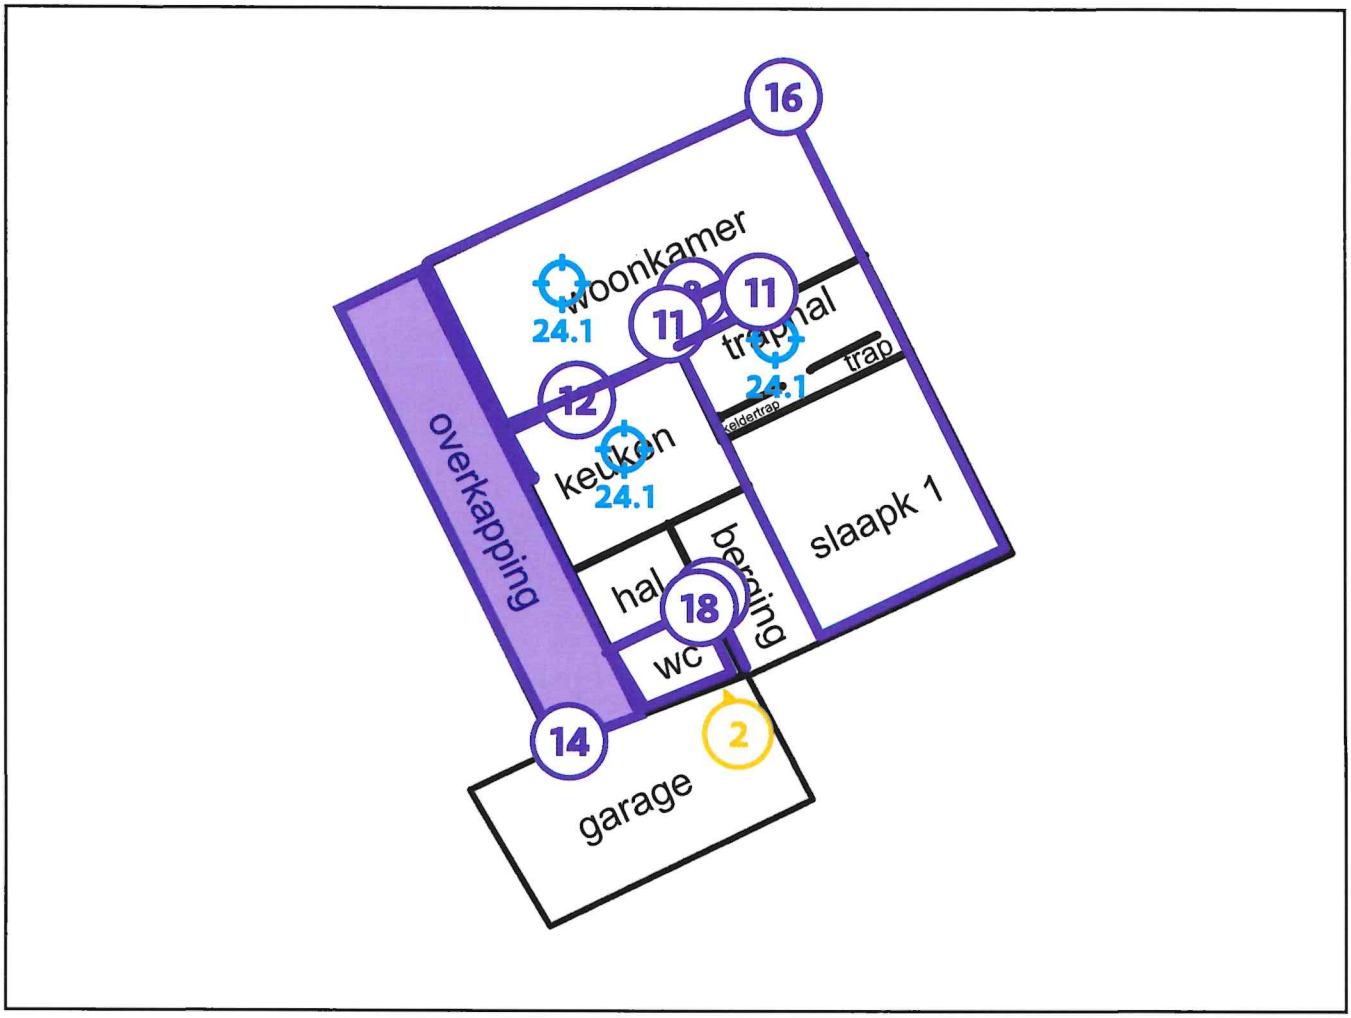
Plan 1.2: Woning glvl

Beschrijving	Type	Actie
2. Meterkastje in bakeliet garage	Asbestmateriaal	Zorgvuldig beheren
6. Berging faiencetegels	Advies	-
8. Koord kachel woonkamer	Advies	-
11. Schouwmantel en steen rond kachel woonkamer marmer en baksteen	Advies	-
12. Faiencetegels keuken	Advies	-
14. Onderdak overkapping in pvc	Advies	-

16. Parket vloer hal, slaapk 1, woonkamer	Advies	-
18. WC faiencetegels	Advies	-
24. Mengstaal pleister plafonds: keuken, woonkamer, slaapk 3 en traphal	Geen asbest	-
24.1 Code: MM03	Mengmonster	-

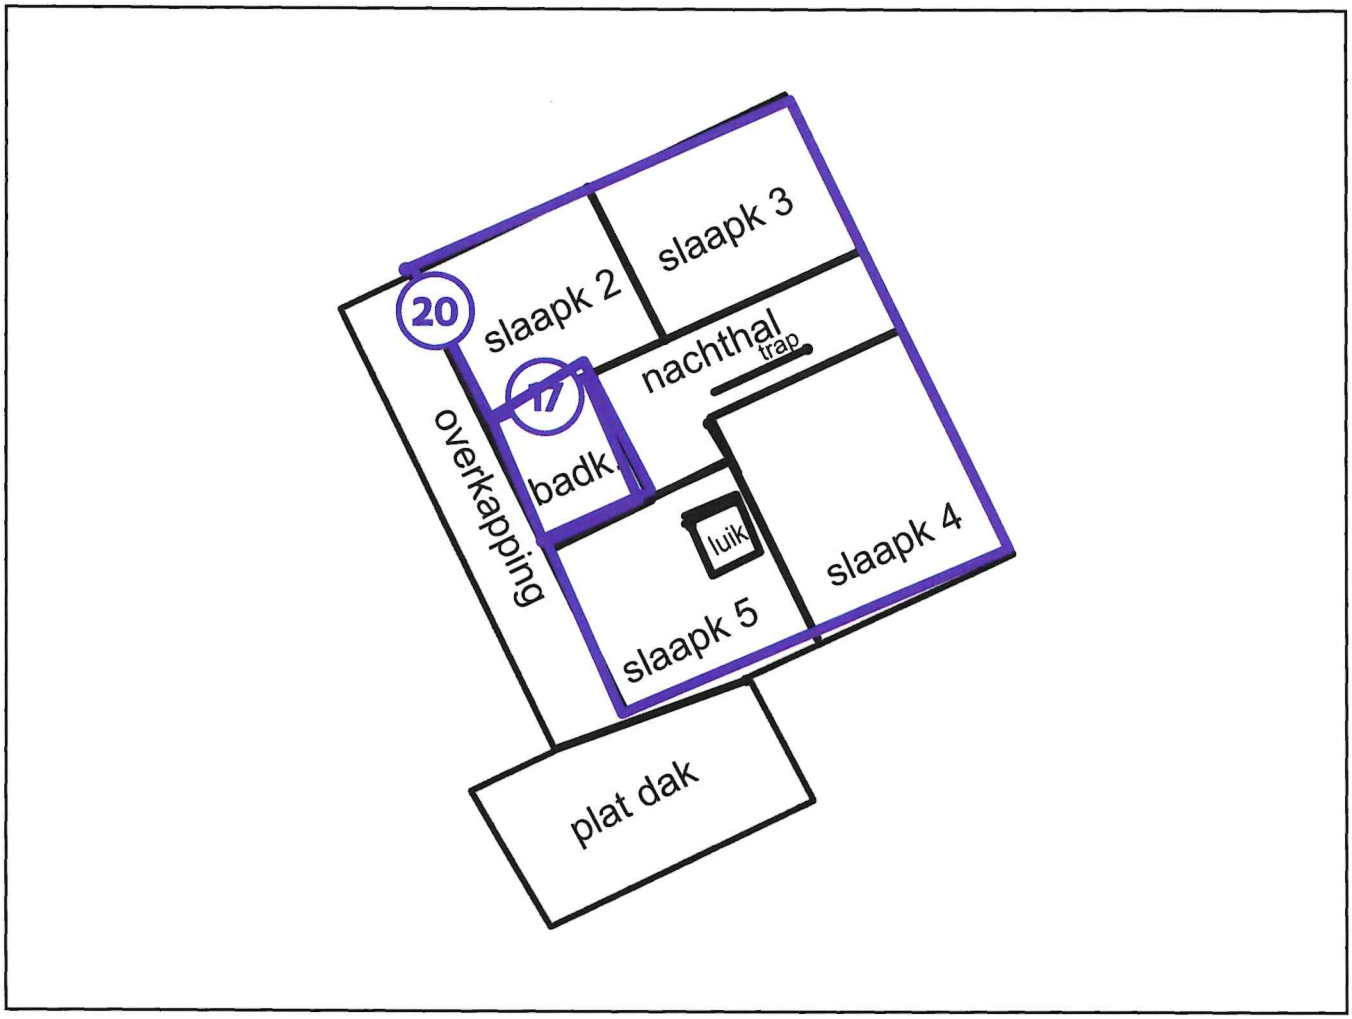
Plan 1.3: Woning 1 ste verd

Beschrijving	Type	Actie
17. Badkamer faiencetegels	Advies	-
20. Vloer boven parket in slaapk 2 + 3 + 4 + 5 + nachthal	Advies	-

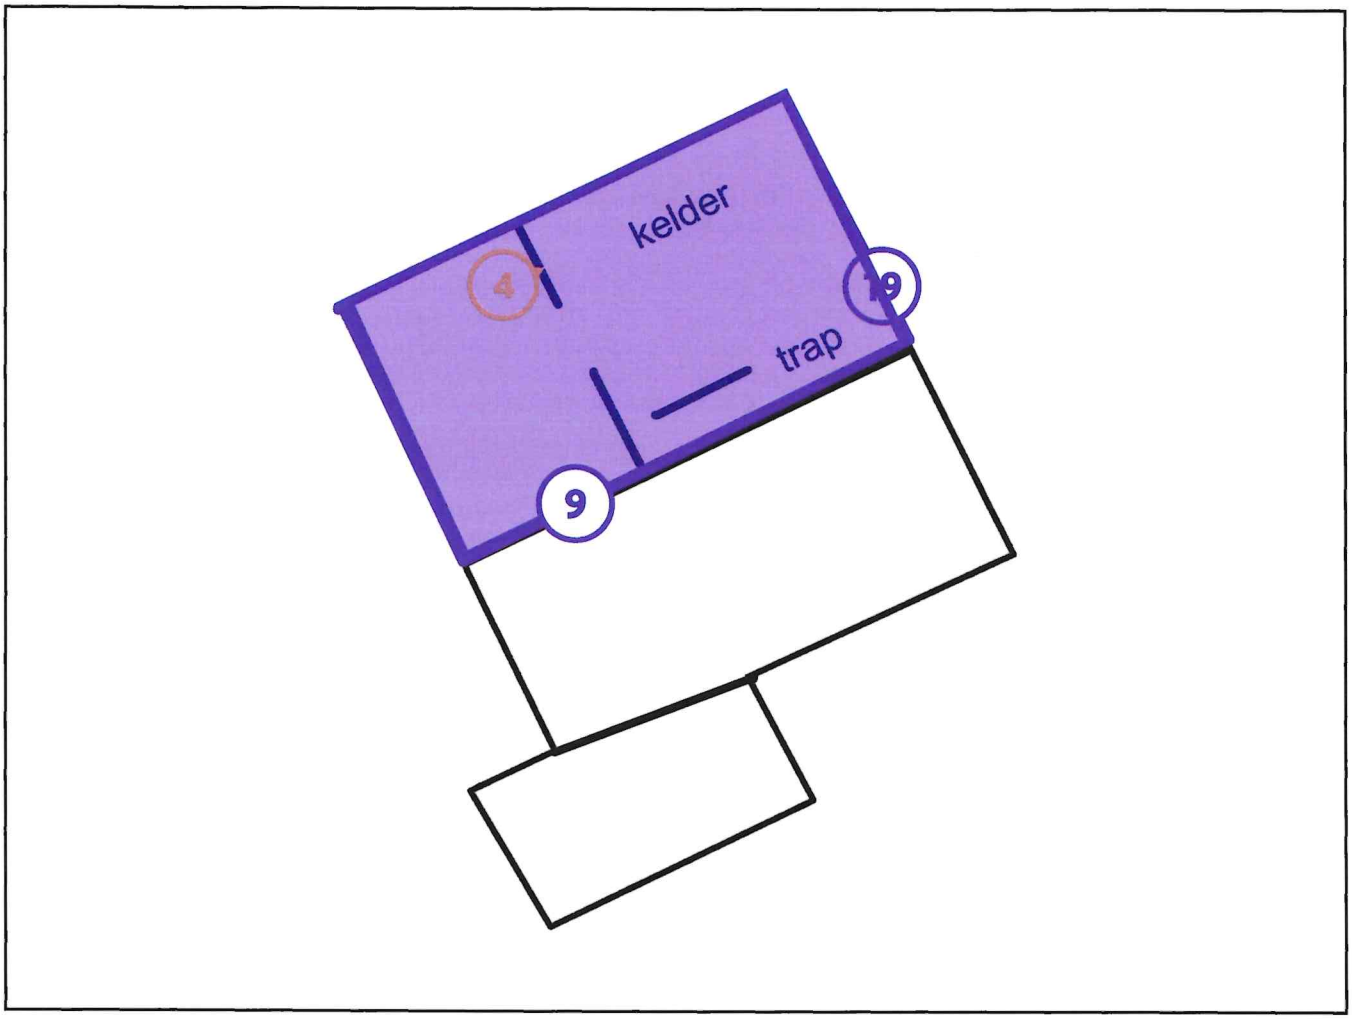
Plan 1.4: Woning kelder

Beschrijving	Type	Actie
4. Oud zekeringskastje in bakeliet kelder	Asbestmateriaal	Zorgvuldig beheren
9. Plafond kelder in betonplaten	Advies	-
19. Muren kelder in geschilderde cement	Advies	-

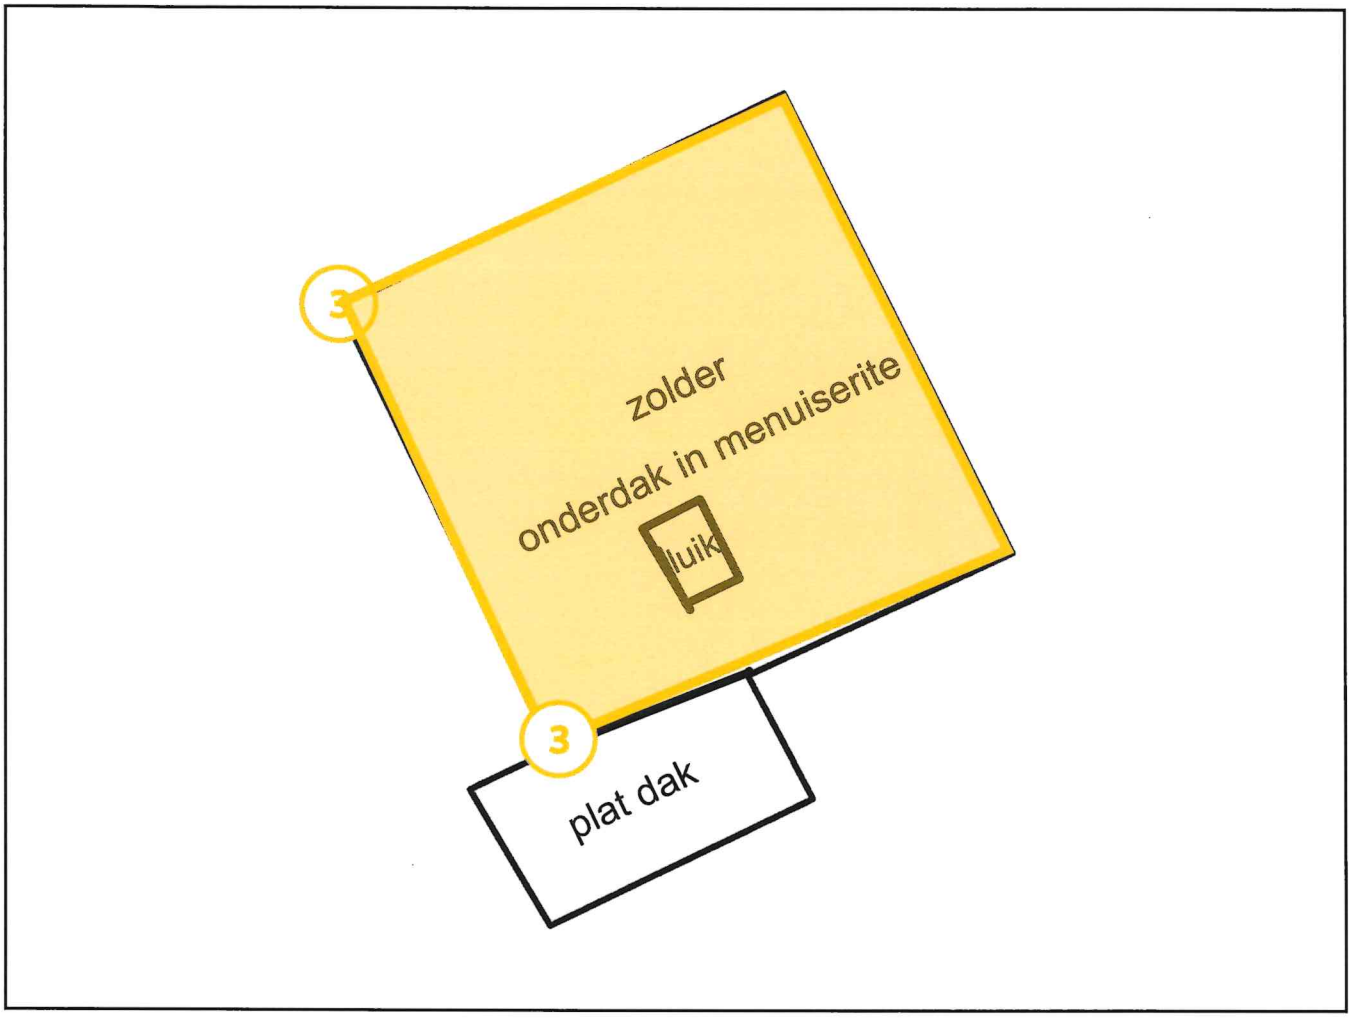
Plan 1.5: Woning zolder

Beschrijving	Type	Actie
3. Zolder onderdak in menuiserite	Asbestmateriaal	Zorgvuldig beheren

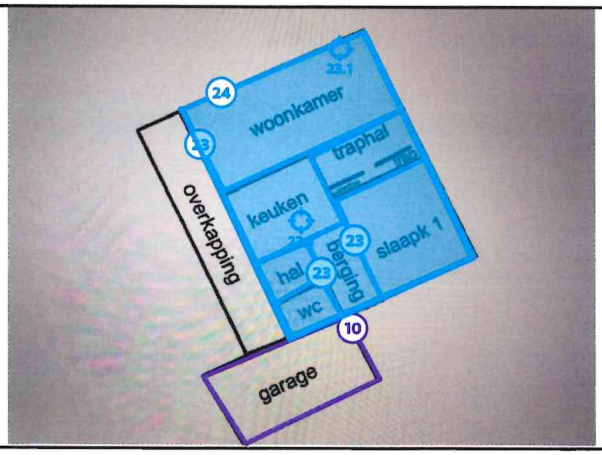
Plan 1.6: woning glvl muren en plafonds

Beschrijving	Type	Actie
10. Garage muren in snelbouw	Advies	-
23. Mengstaal pleister muren: woonkamer, traphal,keuken, slaapk 5	Geen asbest	-
23.1 Code: MM02	Mengmonster	-
24. Mengstaal pleister plafonds: keuken, woonkamer, slaapk 3 en traphal	Geen asbest	-

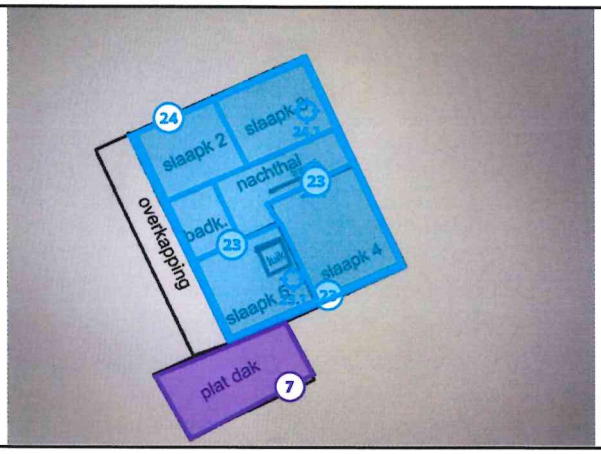
Plan 1.7: woning 1 ste verd muren en plafonds

Beschrijving	Type	Actie
7. Plafond garage in betonplaten	Advies	-
23. Mengstaal pleister muren: woonkamer, traphal,keuken, slaapk 5	Geen asbest	-
23.1 Code: MM02	Mengmonster	-
24. Mengstaal pleister plafonds: keuken, woonkamer, slaapk 3 en traphal	Geen asbest	-
24.1 Code: MM03	Mengmonster	-

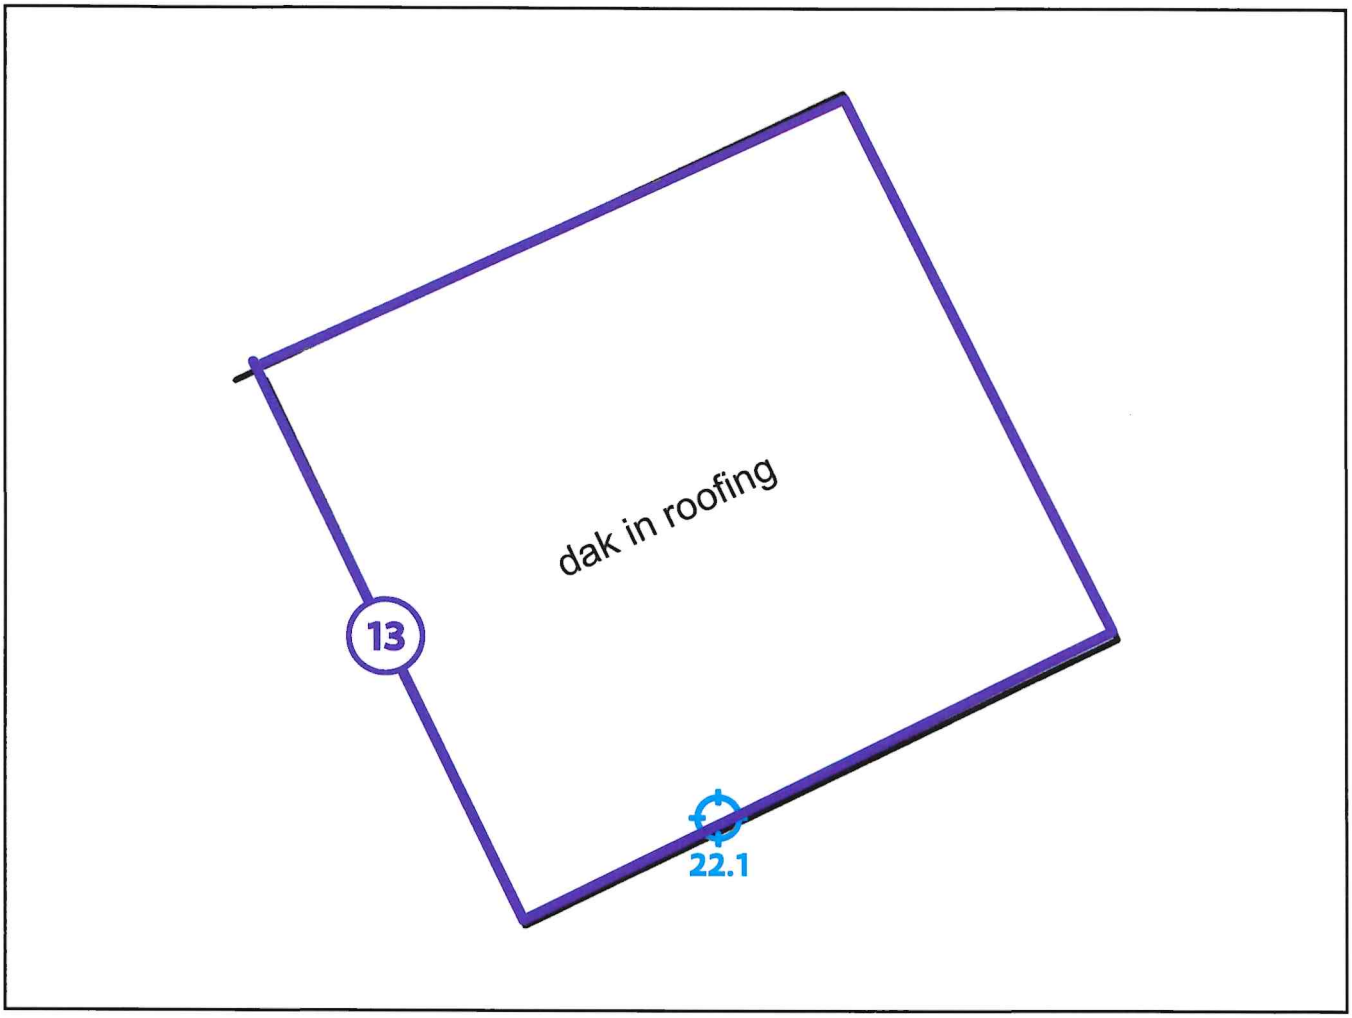
Plan 2.1: Tuinberging dak

Beschrijving	Type	Actie
13. Onderdak tuinberging hout	Advies	-
22. Dak oude berging roofing	Geen asbest	-
22.1 Code: MM01	Puntmonster	-

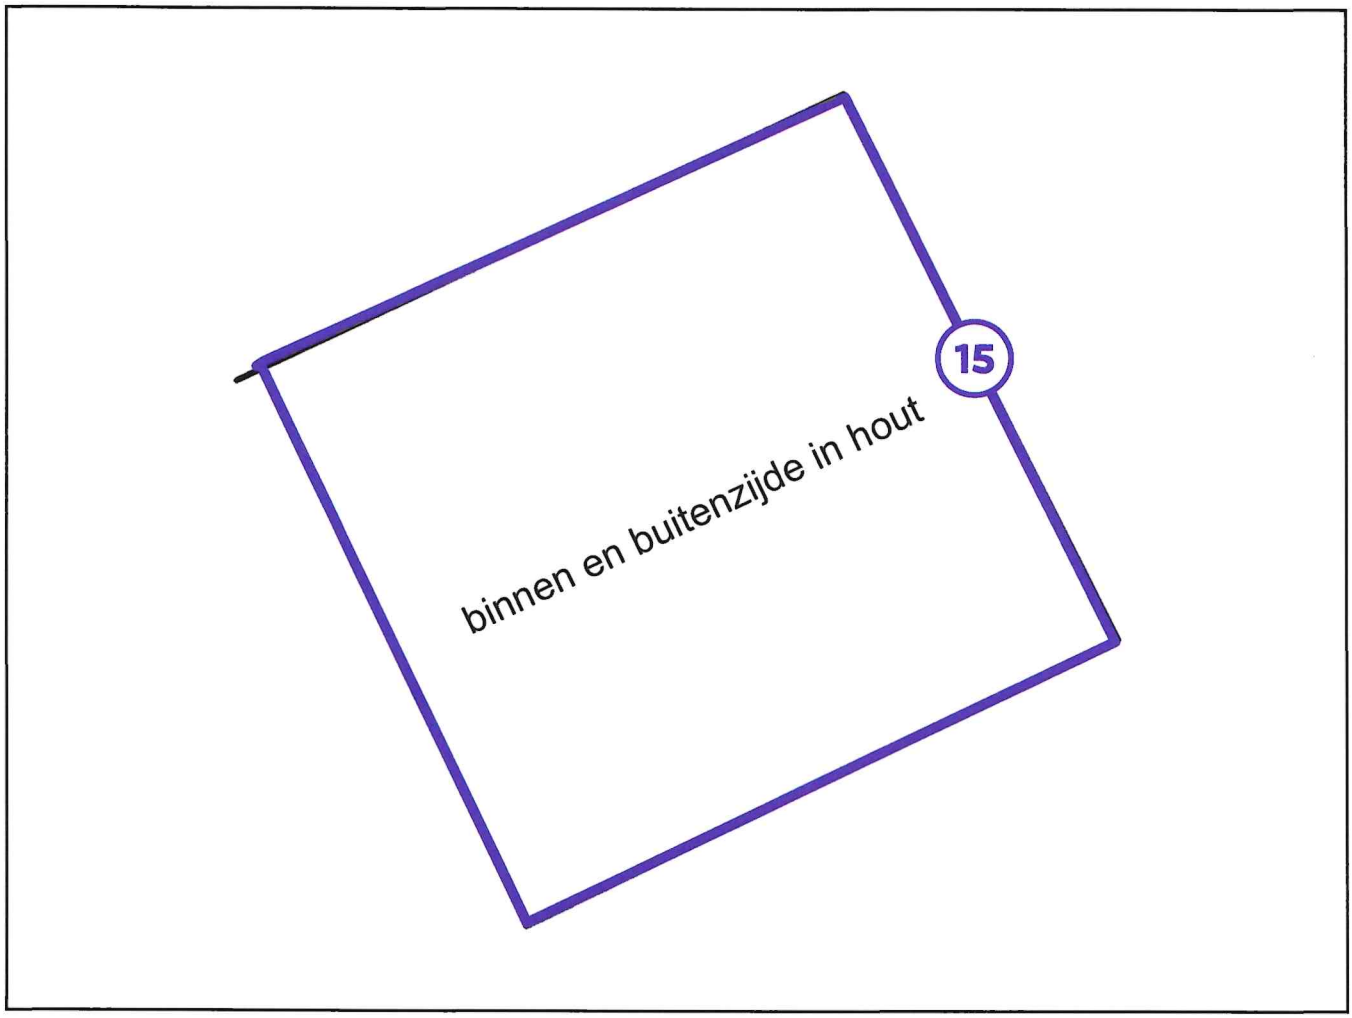
Plan 2.2: Tuinberging

Beschrijving	Type	Actie
15. Tuinberging binnen en buitenzijde in hout	Advies	-

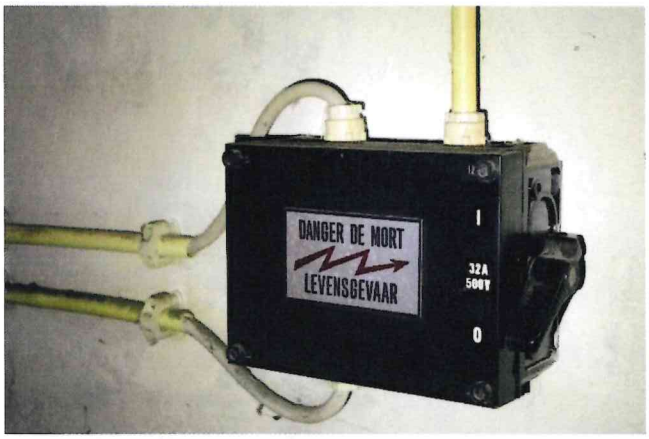
Fiche 4: Oud zekeringskastje in bakeliet kelder

Eindbeoordeling materiaalrisico	Laag materiaalrisico en/of verlaagde kans op vezelvrijgave

Beschrijving	Oud zekeringskastje in bakeliet kelder
Omgeving	Binnen
Primaire drager	Communicatie en elektrische infrastructuur en uitrusting
Asbestmateriaal	Plaat, paneel, tablet - Type Bakeliet
Bindmiddel van asbestmateriaal	Kunststof of -hars
Gebondenheid op basis van bindmiddel	Hecht
Hoeveelheid (oppervlakte - dikte - aantal)	• 0,20 m^2 - 0,50 cm - 1 stuk
Totaal volume	0,001 m^3
Eenvoudig bereikbaar	Ja
Bevestigingswijze	• Geschroefd
Identificatiemethode	Vaststelling zonder monstername
Destructieve handeling voor identificatie	Nee
Opmerking	Het betreft een oud kastje tegen de muur. Dit is niet meer in werking.

- Zorg voor een veilig beheer. Vermijd het beschadigen van het asbestmateriaal. Controleer de toestand jaarlijks op wijzigingen.

- Eenvoudige handelingen: mag via doe-het-zelf of door werknemer(s) met opleidingsattest eenvoudige handelingen
  De installatie is nog in werking, deze kan door de netwerkbeheerder verwijderd/vervangen worden.
