Asbestinventarisattest

Jan van Nassaustraat 61, 9600 Ronse

Attestnummer : **20261003-000076.000**
Uitgegeven op : **03.10.2026**
Geldig tot : **Onbeperkt** (tenzij de toestand wijzigt)

Asbestveilig (maar mogelijk niet asbestvrij)

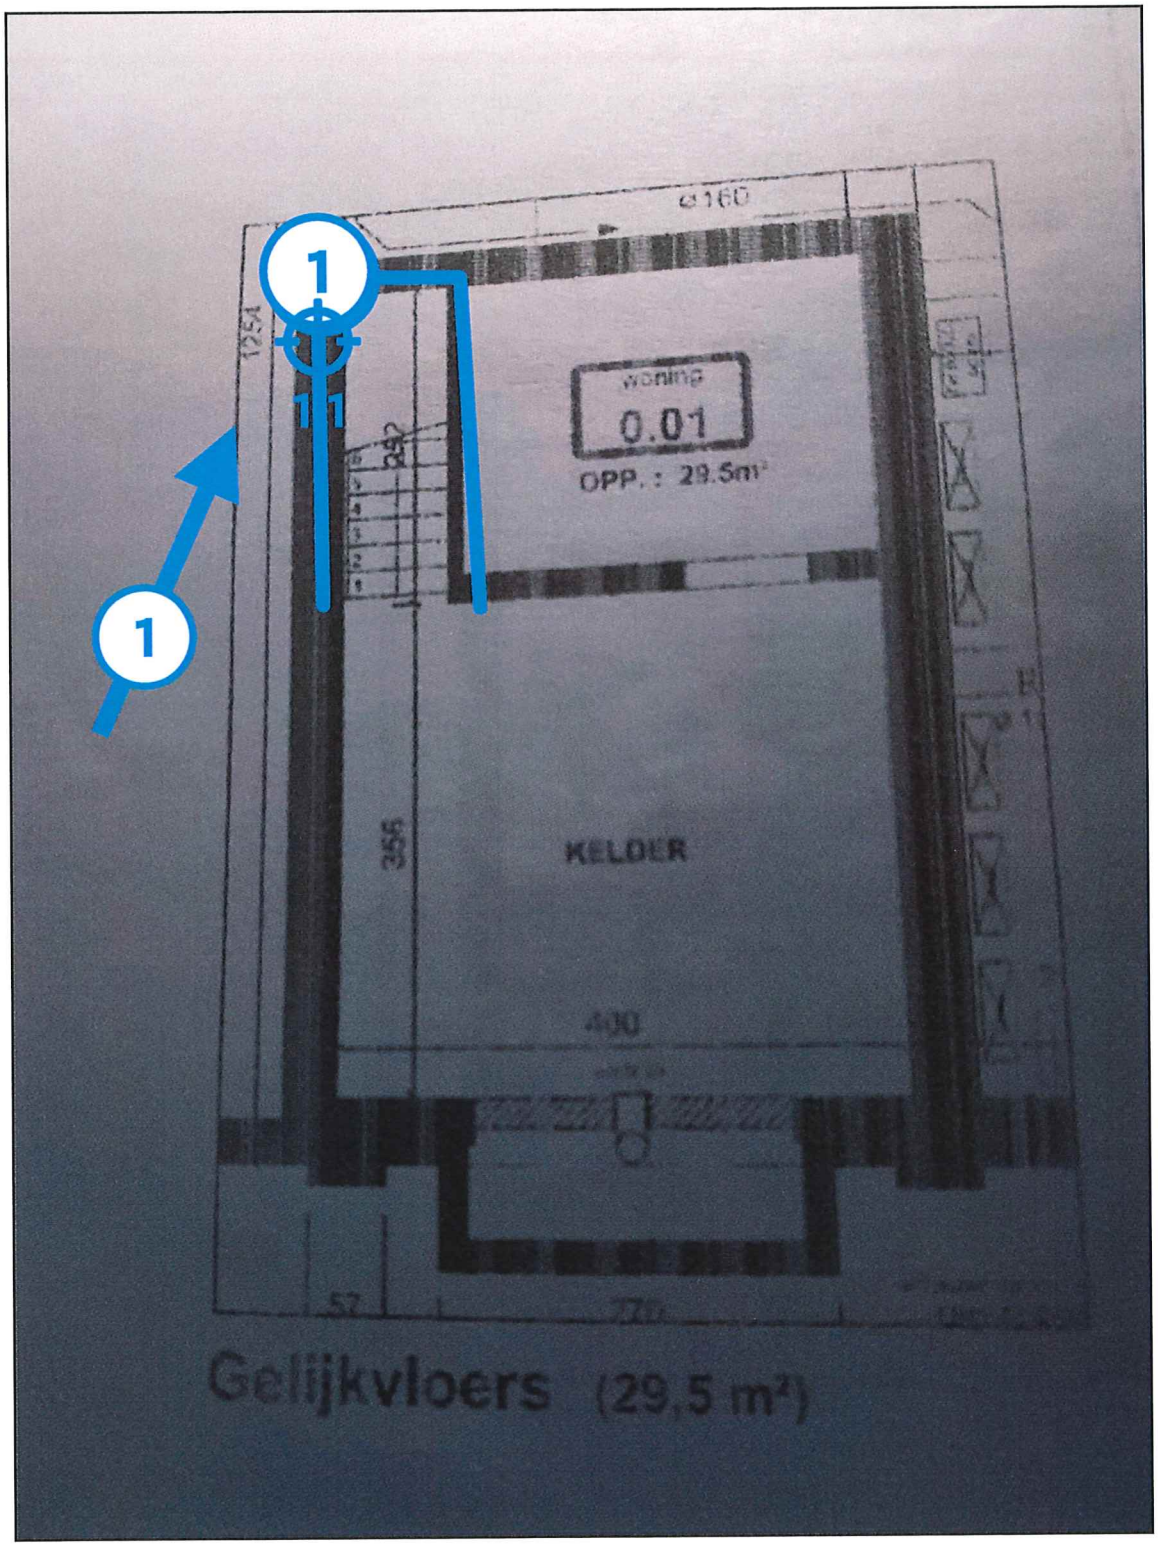
Plan 1.1: Woning plan kelder

1. Pleisterwerk wanden	Geen asbest	-
1.1 Code: MM1	Mengmonster	-

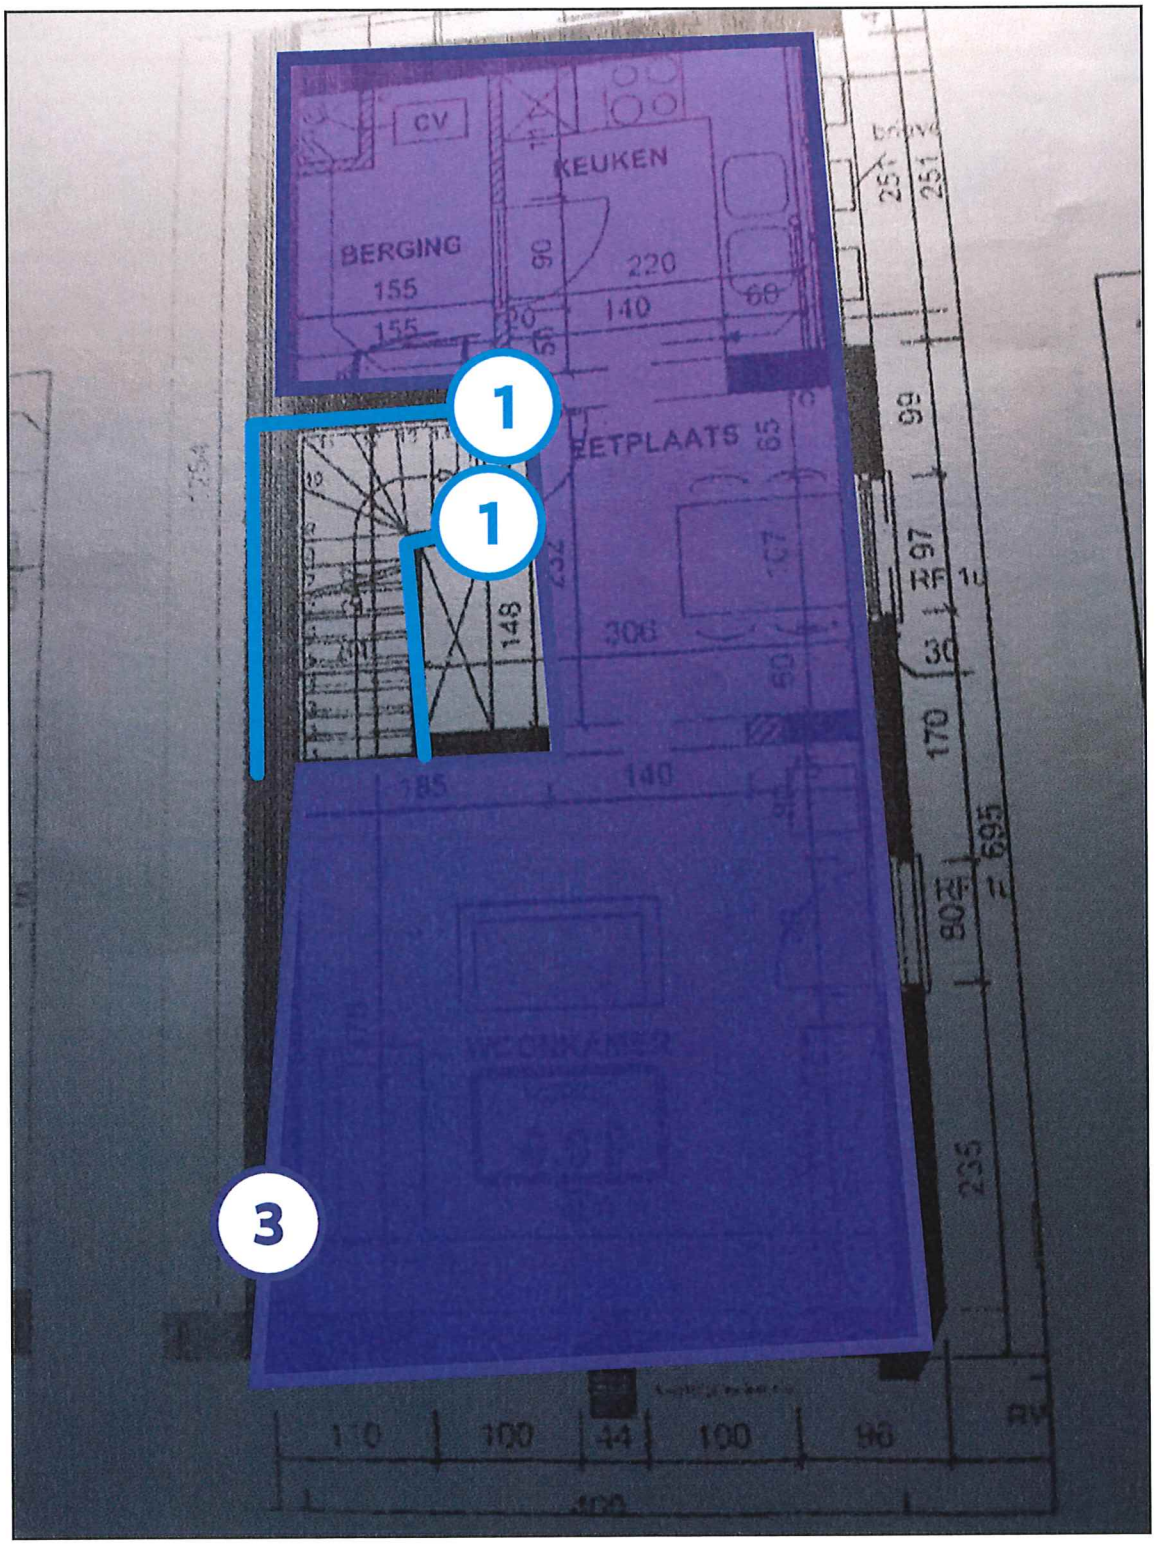
Plan 1.2: Woning plan gelijkvloers

1. Pleisterwerk wanden	Geen asbest	-
3. gyproc muren en plafonds	Overige ruimte of materiaal	-

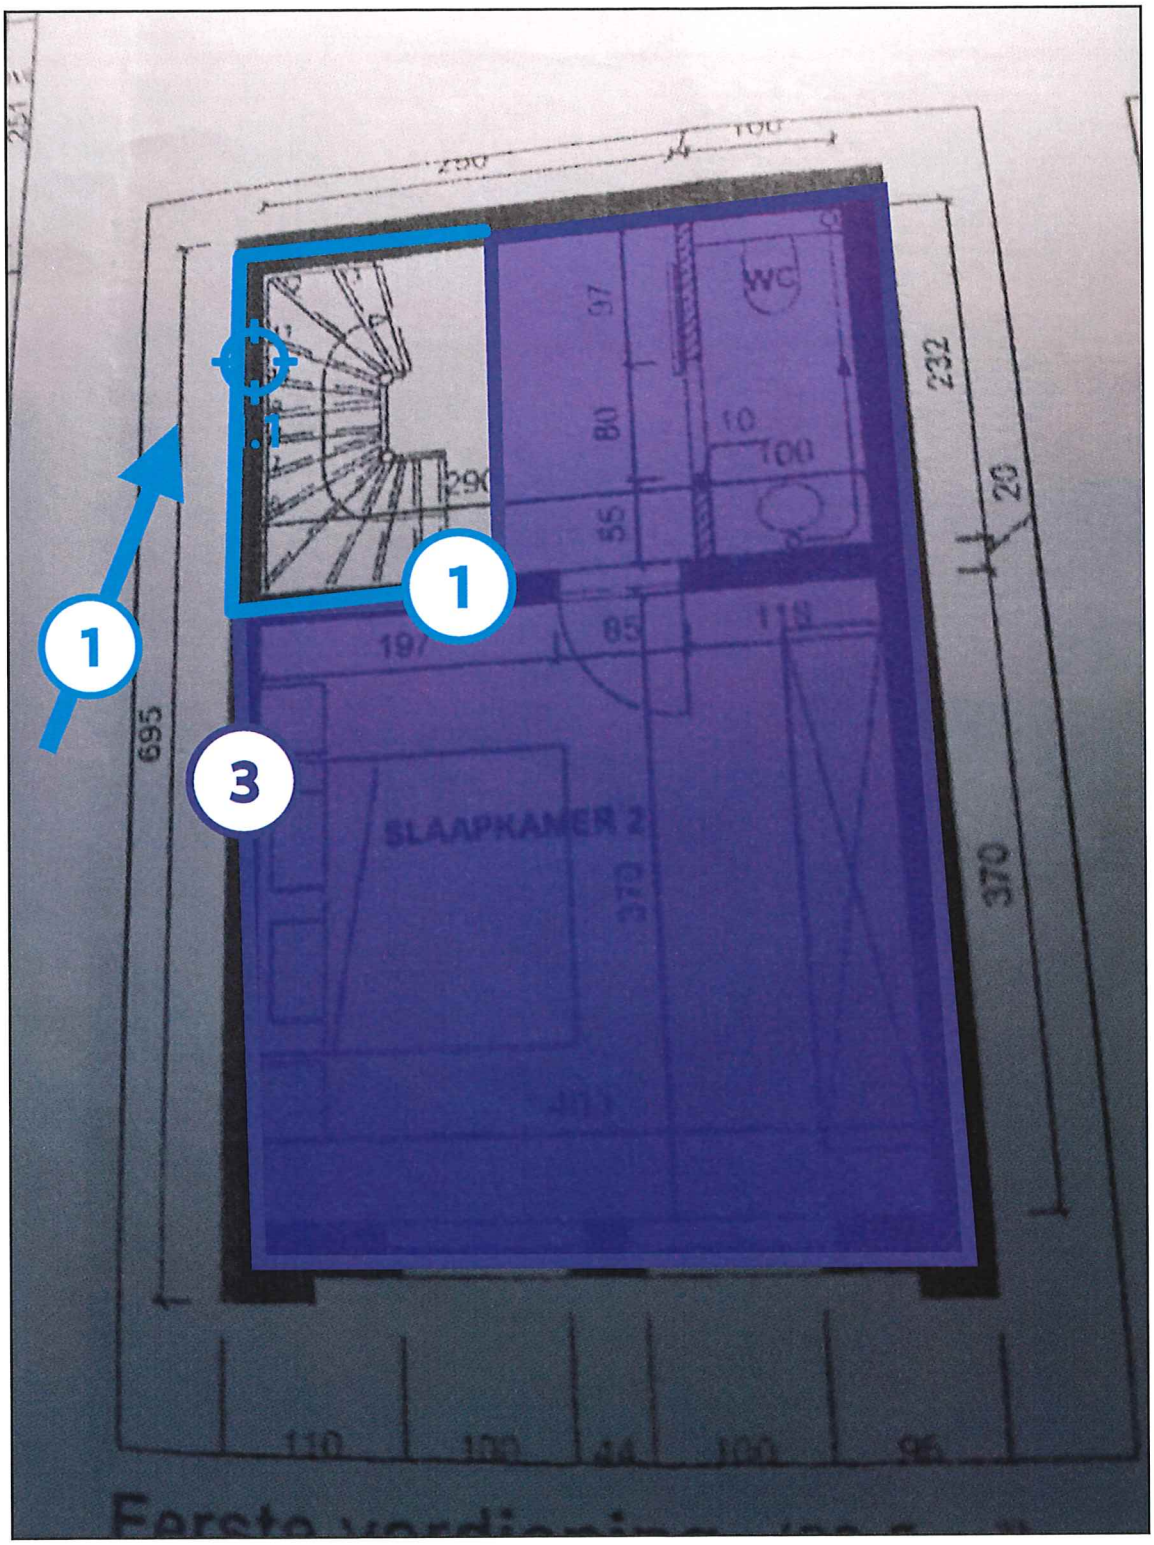
Plan 1.3: Woning pan eerste verdiep

1. Pleisterwerk wanden	Geen asbest	-
1.1 Code: MM1	Mengmonster	-
3. gyproc muren en plafonds	Overige ruimte of materiaal	-

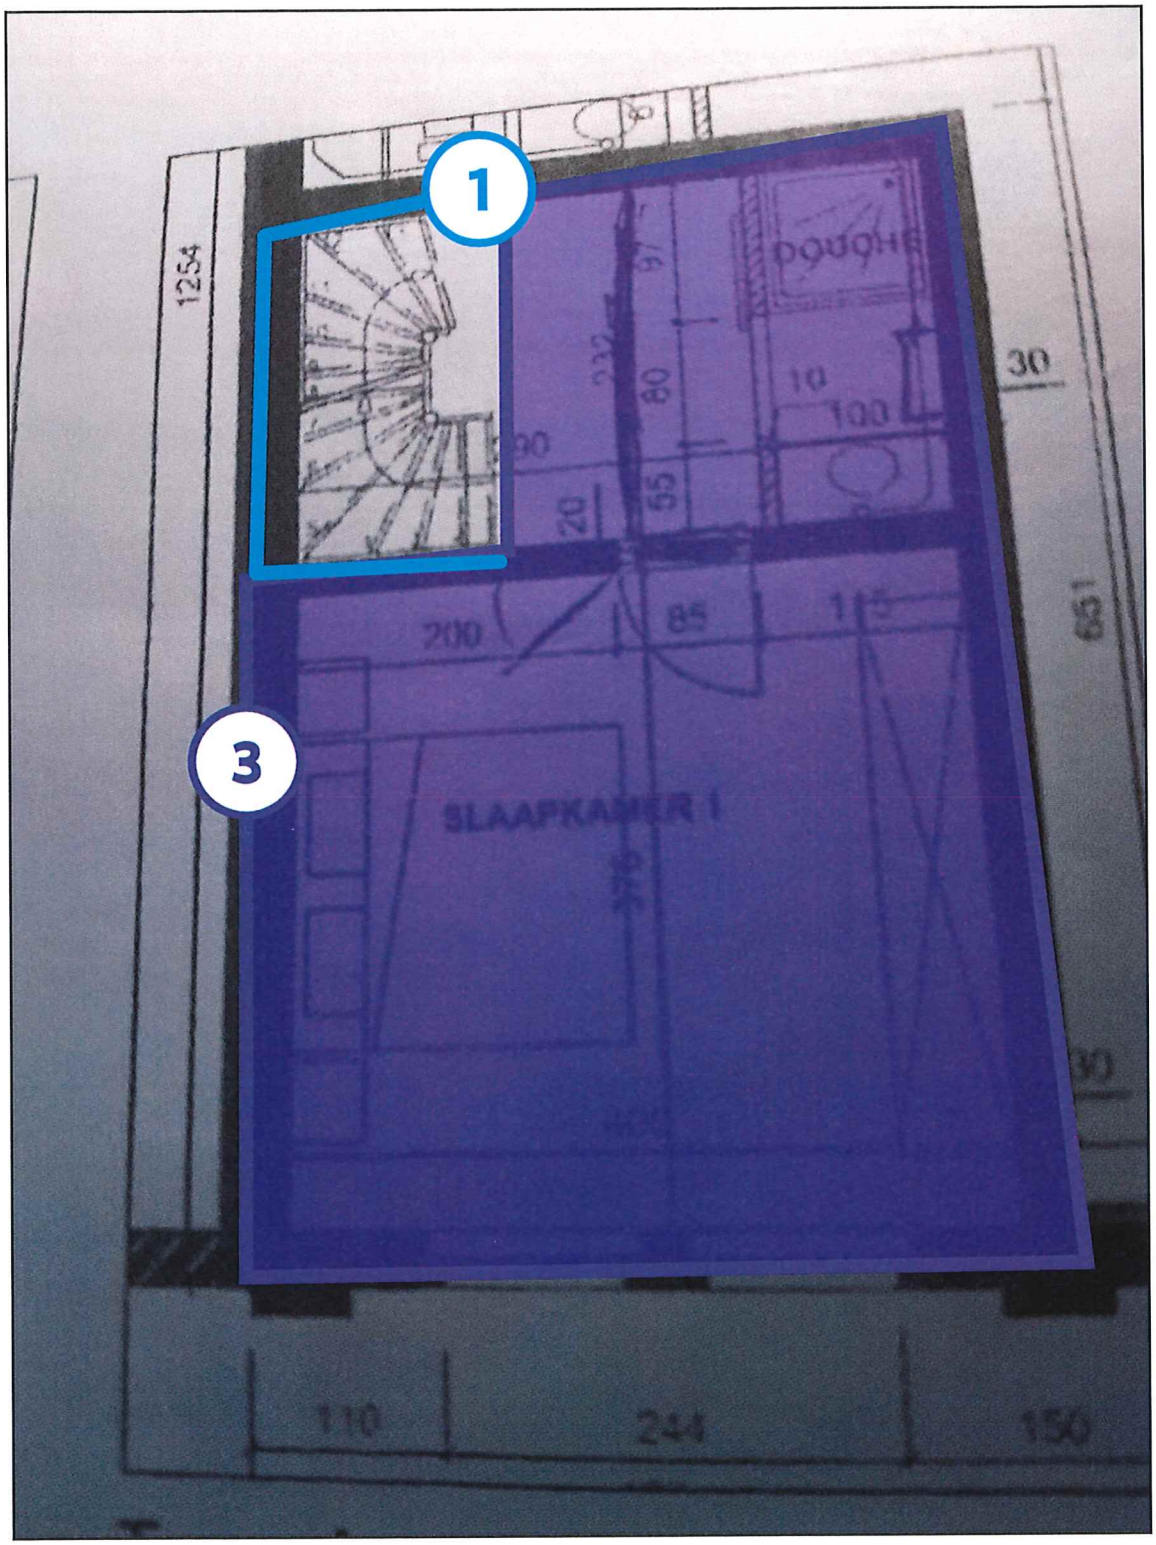
Plan 1.4: Woning plan tweede verdiep

1. Pleisterwerk wanden	Geen asbest	-
3. gyproc muren en plafonds	Overige ruimte of materiaal	-

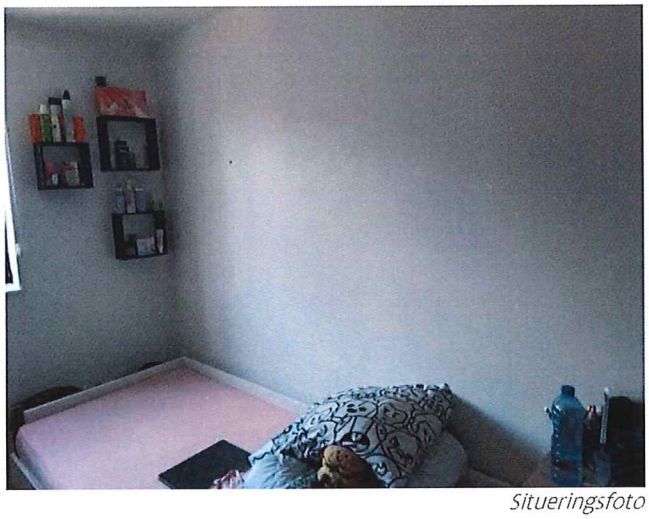
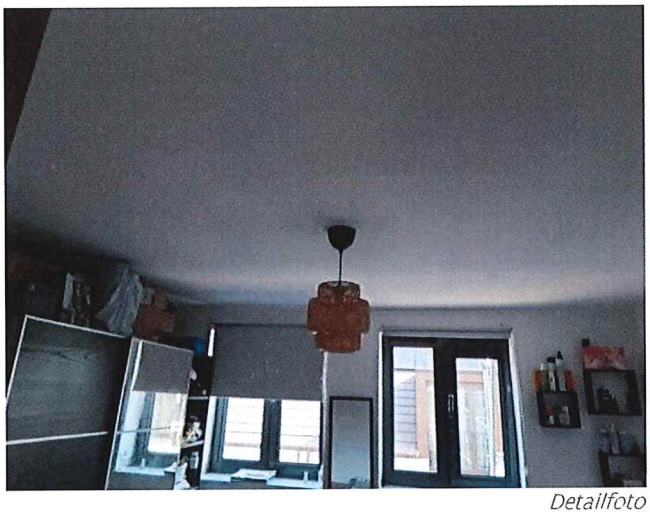
Beschrijving	Notitie	Terug te vinden op plannen
Fiche 3: gyproc muren en plafonds	Ik kon geen pleisterwerk vaststellen aan muren of plafonds, behalve in de traphal (zie bronfiche); Vermoedelijk zit daar nog out pleisterwerk achter. Bij renovatie dien je dit desgevallend te laten bemonsteren.	Plan 1.2: Woning plan gelijkvloers Plan 1.3: Woning pan eerste verdiep Plan 1.4: Woning plan tweede verdiep
