Asbestinventarisattest

Langbaanvelden 125, 2100 Antwerpen

Attestnummer : **20261017-000157.000**
Uitgegeven op : **17.10.2026**
Geldig tot : **Onbeperkt** (tenzij de toestand wijzigt)

Asbestveilig (maar mogelijk niet asbestvrij)

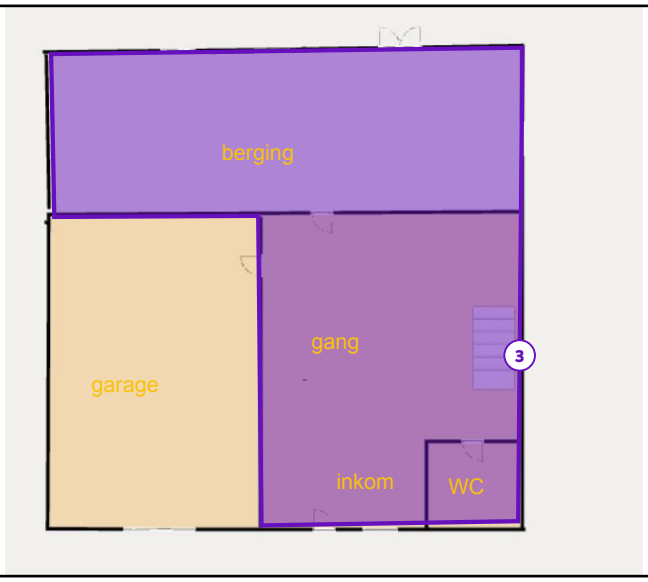
Plan 1.1: grondplan glvl

Beschrijving	Type	Actie
3. vloeren huis	Advies	-

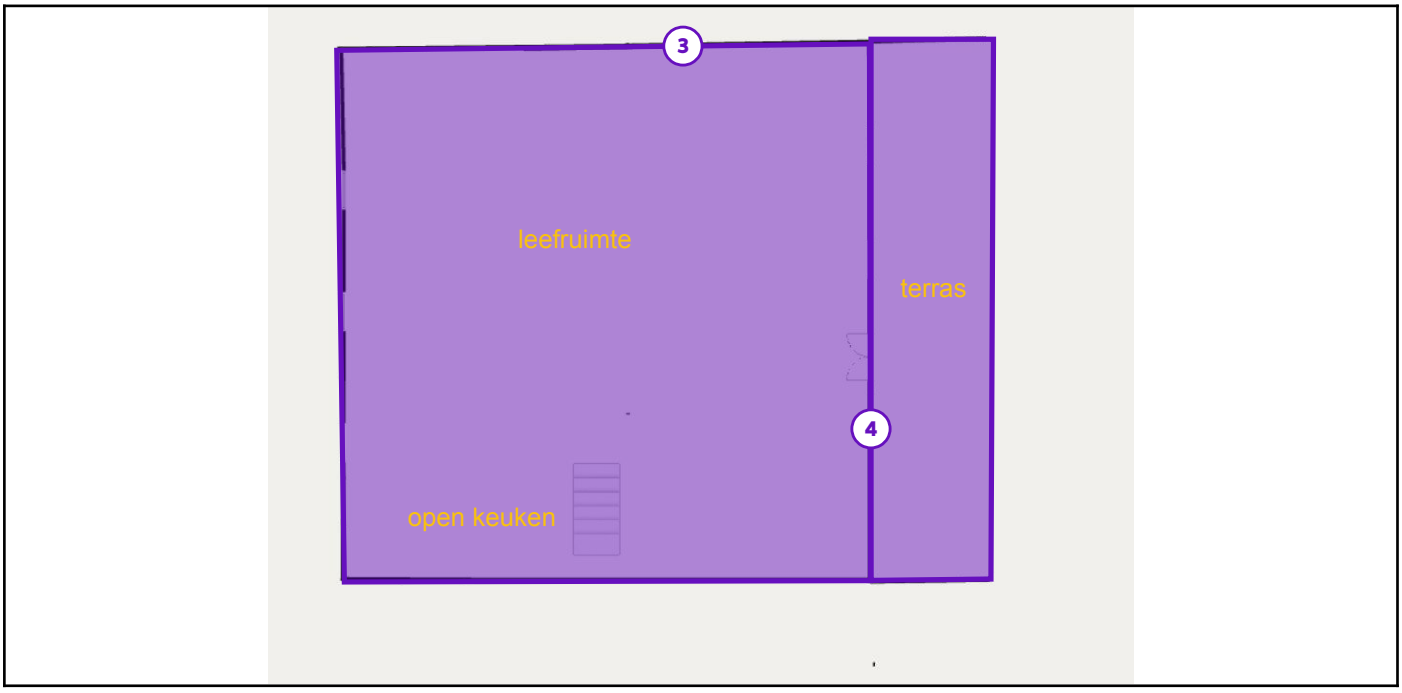
Plan 1.2: grondplan 1ste verd

Beschrijving	Type	Actie
3. vloeren huis	Advies	-
4. terras	Advies	-

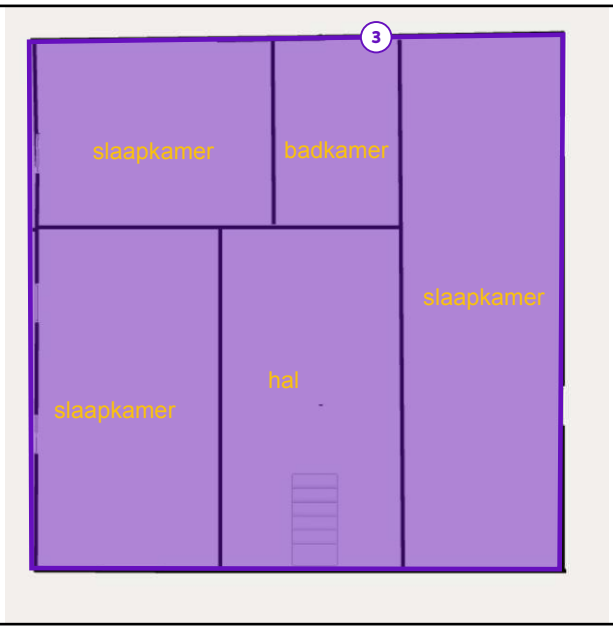
Plan 1.3: grondplan 2de verd

Beschrijving	Type	Actie
3. vloeren huis	Advies	-

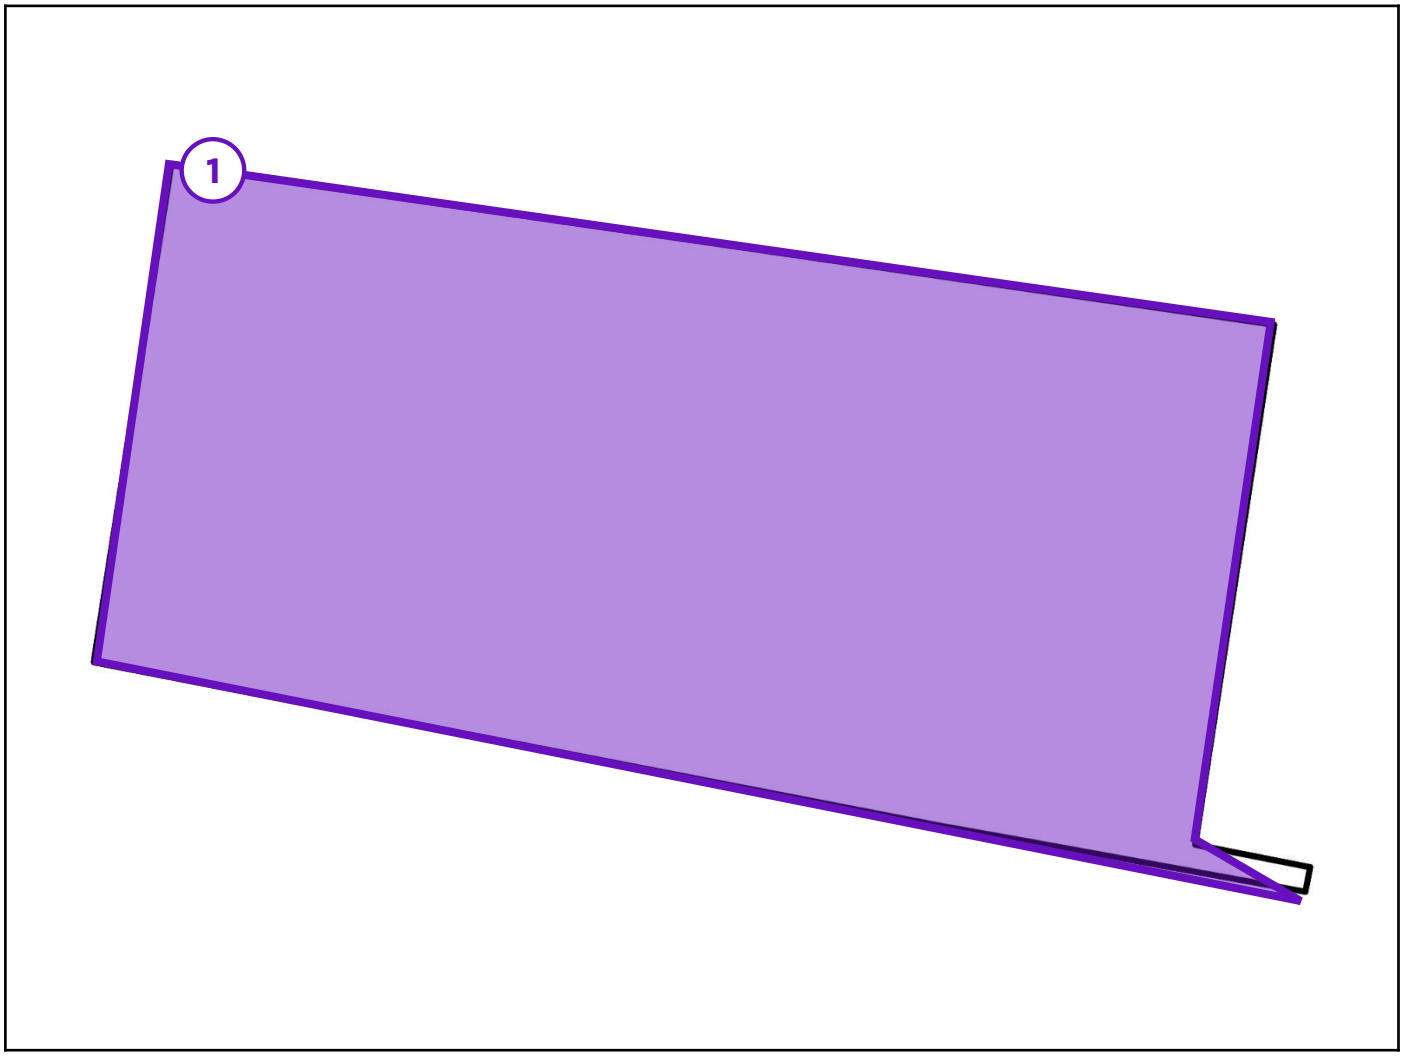
Plan 1.4: grondplan glvl

Beschrijving	Type	Actie
5. garage inpandig	Advies	-

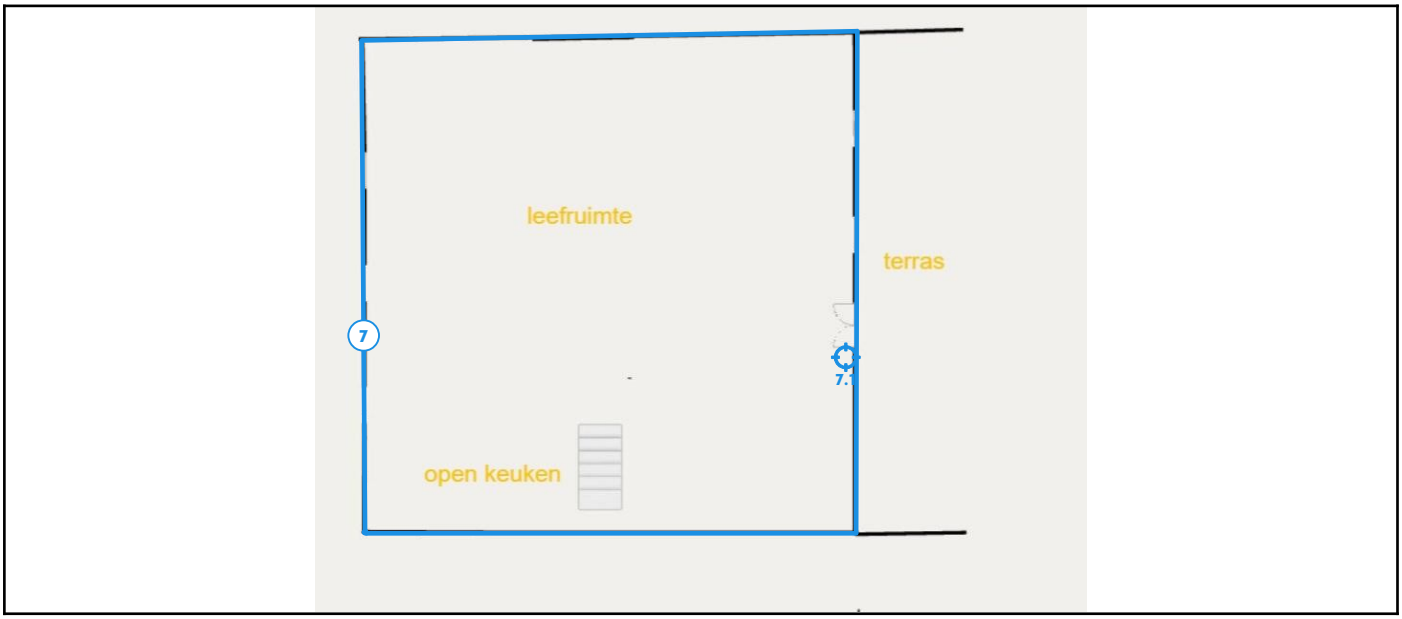
Plan 1.7: grondplan glvl

Beschrijving	Type	Actie
7. pleisterwerk wand	Geen asbest	-
7.1 Code: M01	Mengmonster	-

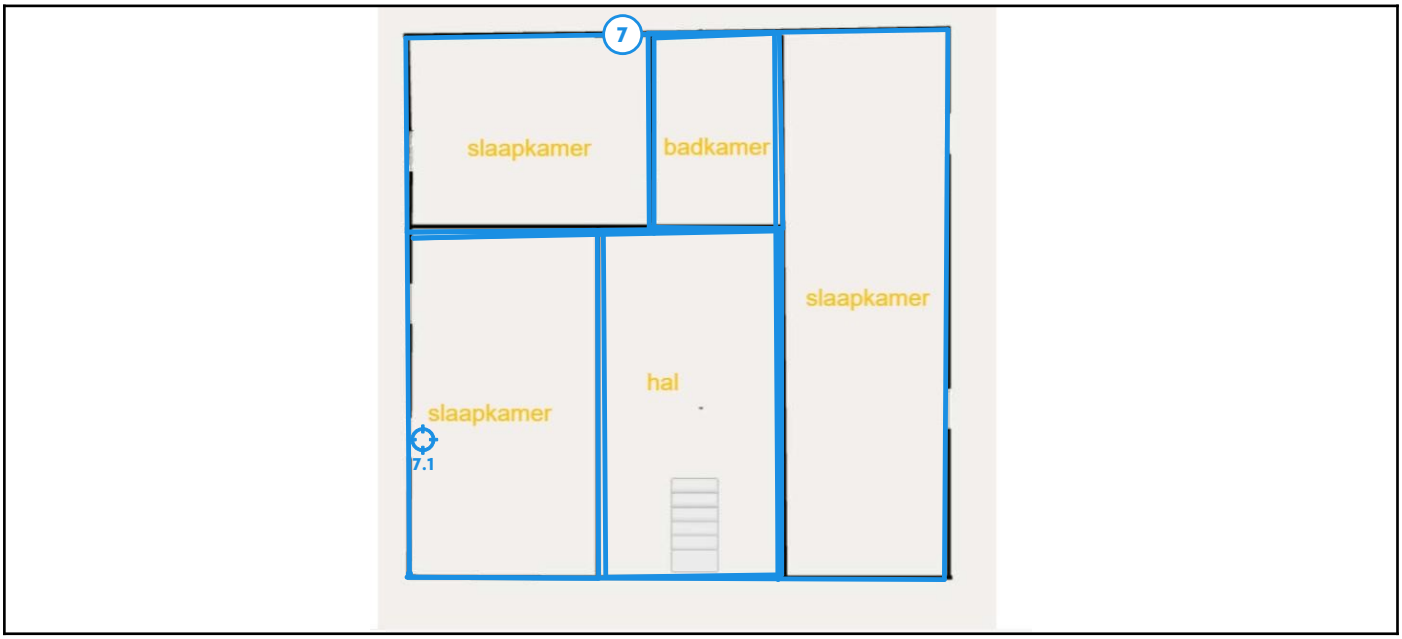
Plan 1.8: grondplan 1ste verd

Beschrijving	Type	Actie
7. pleisterwerk wand	Geen asbest	-
7.1 Code: M01	Mengmonster	-

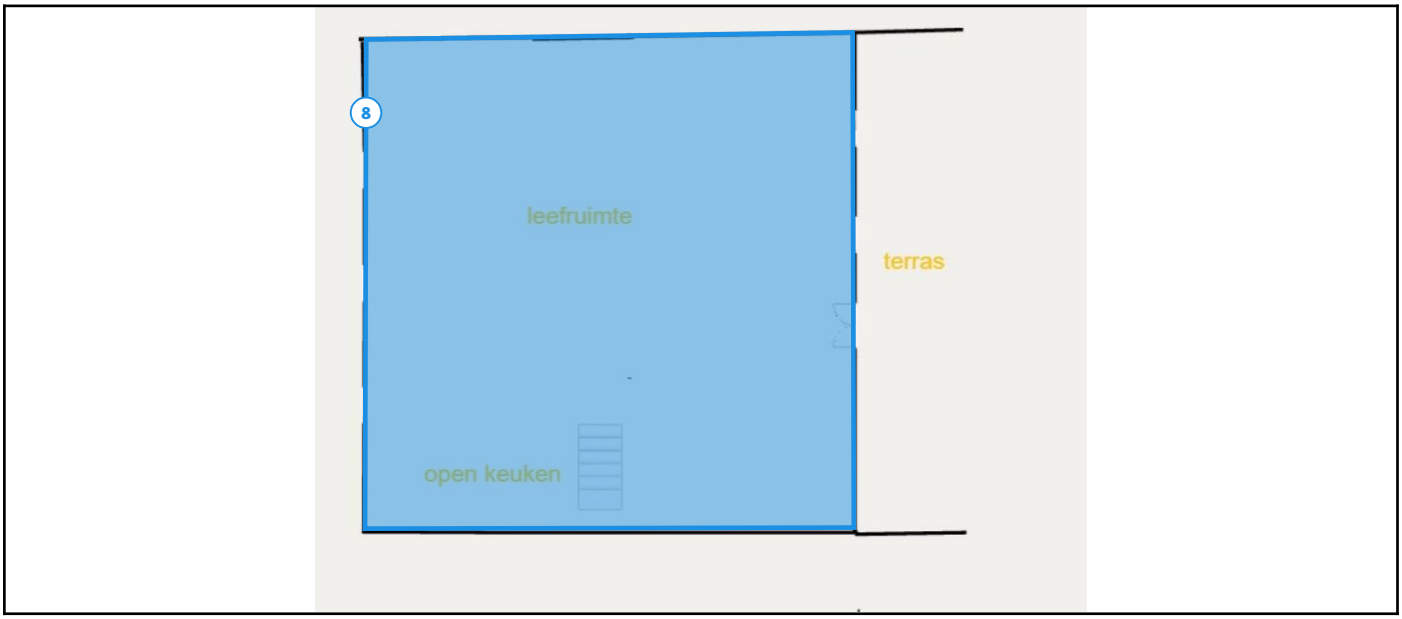
Plan 1.10: grondplan glvl

Beschrijving	Type	Actie
8. pleisterwerk plafond	Geen asbest	-
8.1 Code: M02	Mengmonster	-

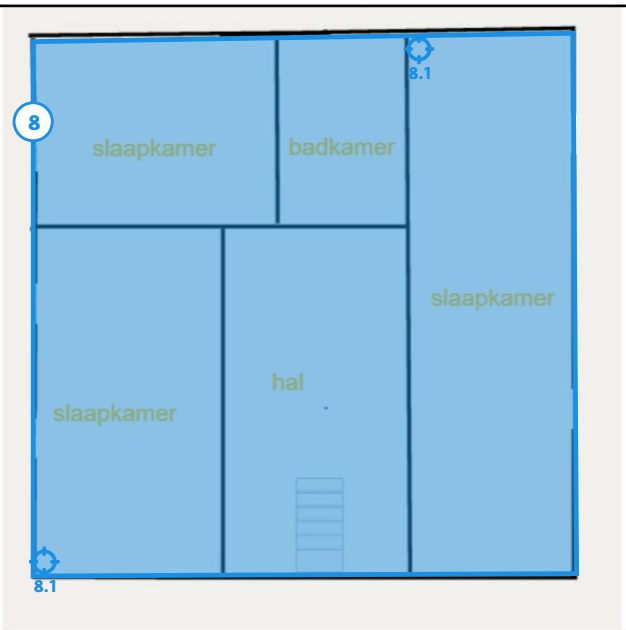
Plan 1.11: grondplan 1ste verd

Beschrijving	Type	Actie
8. pleisterwerk plafond	Geen asbest	-

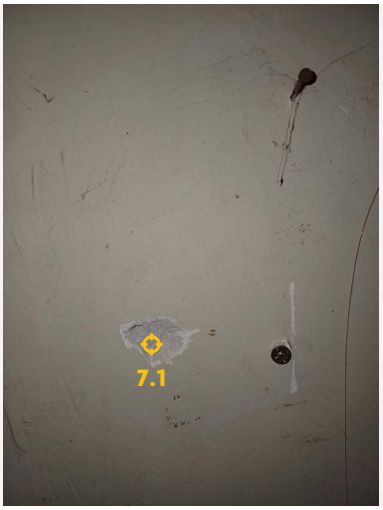
Fiche 7: pleisterwerk wand

Geen asbest

#	Type	Referentie	Resultaat
7.1	Mengmonster	M01	Geen asbest

Beschrijving	pleisterwerk wand
Omgeving	Binnen
Primaire drager	Binnenwand
Bindmiddel van materiaal	Gips - kalk
Gebondenheid op basis van bindmiddel	Niet-hechtgebonden
Hoeveelheid (oppervlakte - dikte - aantal)	• 200,00 m^2 - 2,00 cm - 1 stuk
Totaal volume	4,00 m^3
Identificatiemethode	Een monstername door de asbestdeskundige met laboanalyse door een asbestlabo.
Destructieve handeling voor identificatie	Nee
Opmerking	In de badkamer kon geen pleisterwerk worden bemonsterd omwille van volledige betegeling. In de keuken kon geen pleisterwerk worden bemonsterd omwille van volledige betegeling

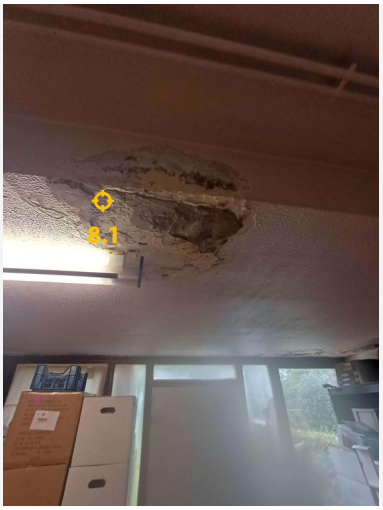
Fiche 8: pleisterwerk plafond

Geen asbest

#	Type	Referentie	Resultaat
8.1	Mengmonster	M02	Geen asbest

Beschrijving	pleisterwerk plafond
Omgeving	Binnen
Primaire drager	Plafond
Bindmiddel van materiaal	Gips - kalk
Gebondenheid op basis van bindmiddel	Niet-hechtgebonden
Hoeveelheid (oppervlakte - dikte - aantal)	• 90,00 m^2 - 2,00 cm - 1 stuk
Totaal volume	1,80 m^3
Identificatiemethode	Een monstername door de asbestdeskundige met laboanalyse door een asbestlabo.
Destructieve handeling voor identificatie	Nee
Opmerking	Op het 1ste verdiep en in de badkamer kon geen plafondbepleistering worden geanalyseerd omwille van valse plafonds

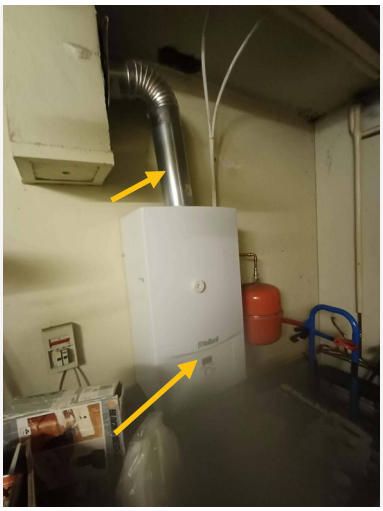
Beschrijving	Notitie	Terug te vinden op plannen
Fiche 9: CV-brander (niet verdacht)	De CV-brander bevat geen asbestverdachte materialen.	-
Fiche 10: mastiek	De mastiek zijn silliconen en derhalve niet asbestverdacht	-

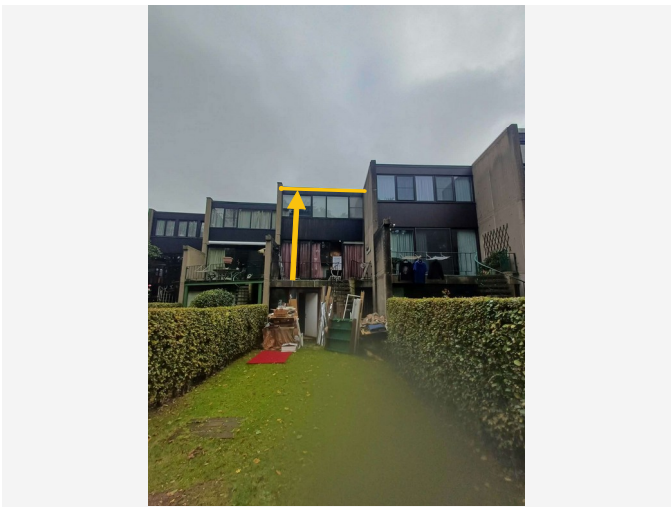
Beschrijving	Notitie	Terug te vinden op plannen
Fiche 11: Onderdak (niet waarneembaar)	Het onderdak is van binnenuit niet bereikbaar. Langs buiten bevindt het onderdak zich hoger dan 3,5m van een veilige ondergrond	-
