Rapport de contrôle d'installations électriques à basse et à très basse tension

RÉF. 100/2026/69552/D01:1

DATE DU CONTRÔLE	**26/05/2026 (10:18 - 11:04)**	AGENT VISITEUR	**Laurent Maes**
ADRESSE DU CONTRÔLE	**Avenue Maurice César 82 - 1970 Wezembeek-Oppem**	TYPE DE CONTRÔLE	**Visite de contrôle vente ancienne installation (8.4.2.)**

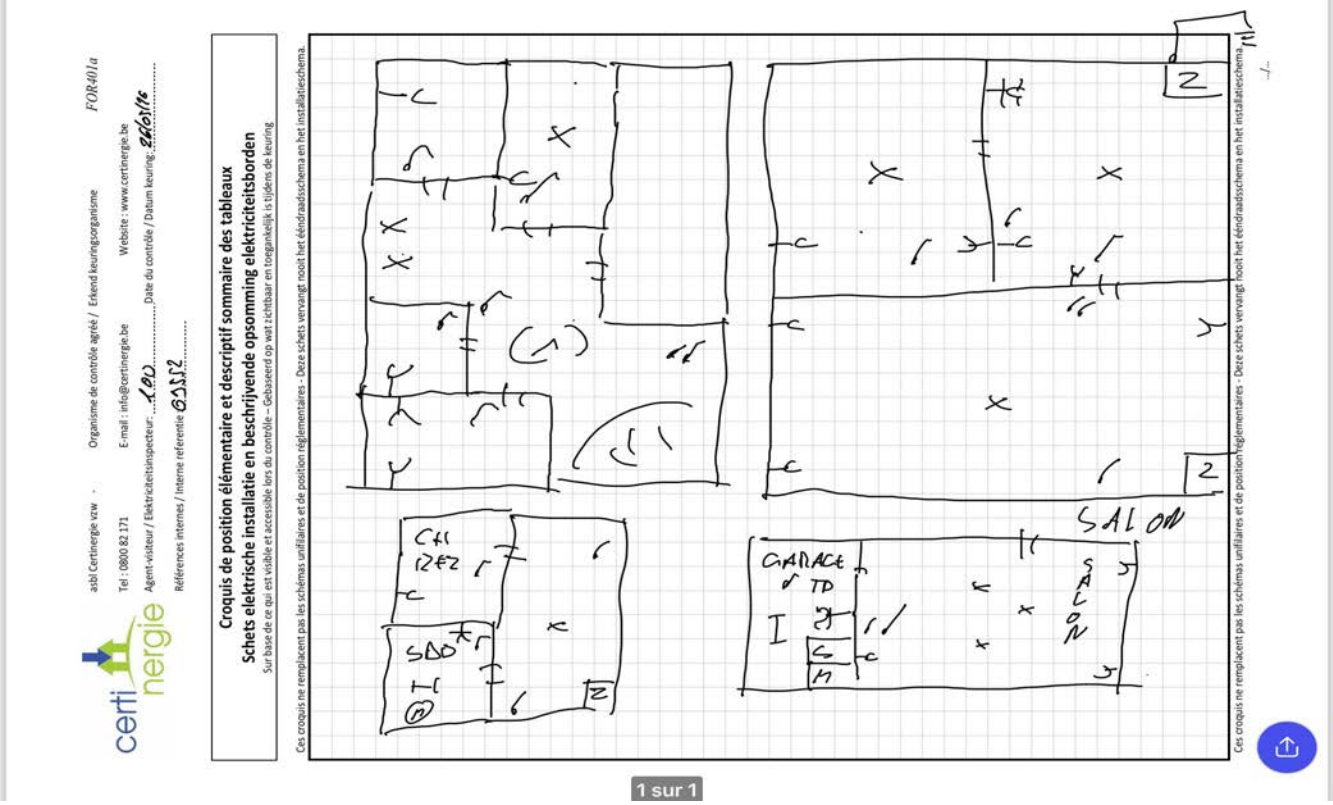
Croquis de position élémentaire et descriptif sommaire des tableaux

sur base de ce qui est visible et accessible lors du contrôle
Note : ces croquis ne remplacent pas les schémas unifilaires et de position réglementaires
