Asbestinventarisattest

Binnenbeekweg 7, 3150 Haacht

Attestnummer : **20261007-000093.000**
Uitgegeven op : **07.10.2026**
Geldig tot : **07.10.2036**

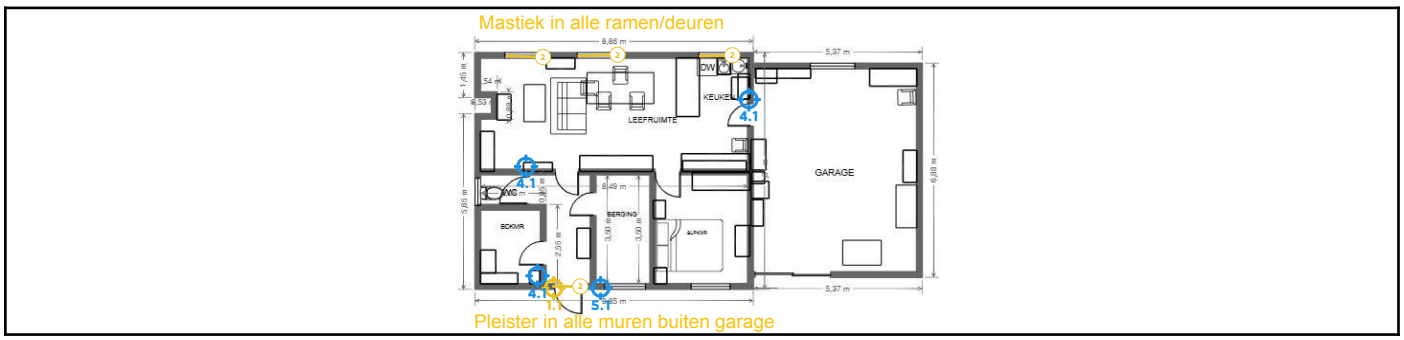
Plan 1.1: Hoofdgebouw gelijkvloers

Beschrijving	Type	Actie
1. Ramen/deuren - mastiek	Asbestmateriaal	Zorgvuldig beheren
1.1 Code: S4	Puntmonster	-
2. Deur - glasal plaat	Asbestmateriaal	Zorgvuldig beheren
4. Pleister muren	Geen asbest	-
4.1 Code: S1	Mengmonster	-
5. Gevel - cementering	Geen asbest	-
5.1 Code: S3	Puntmonster	-

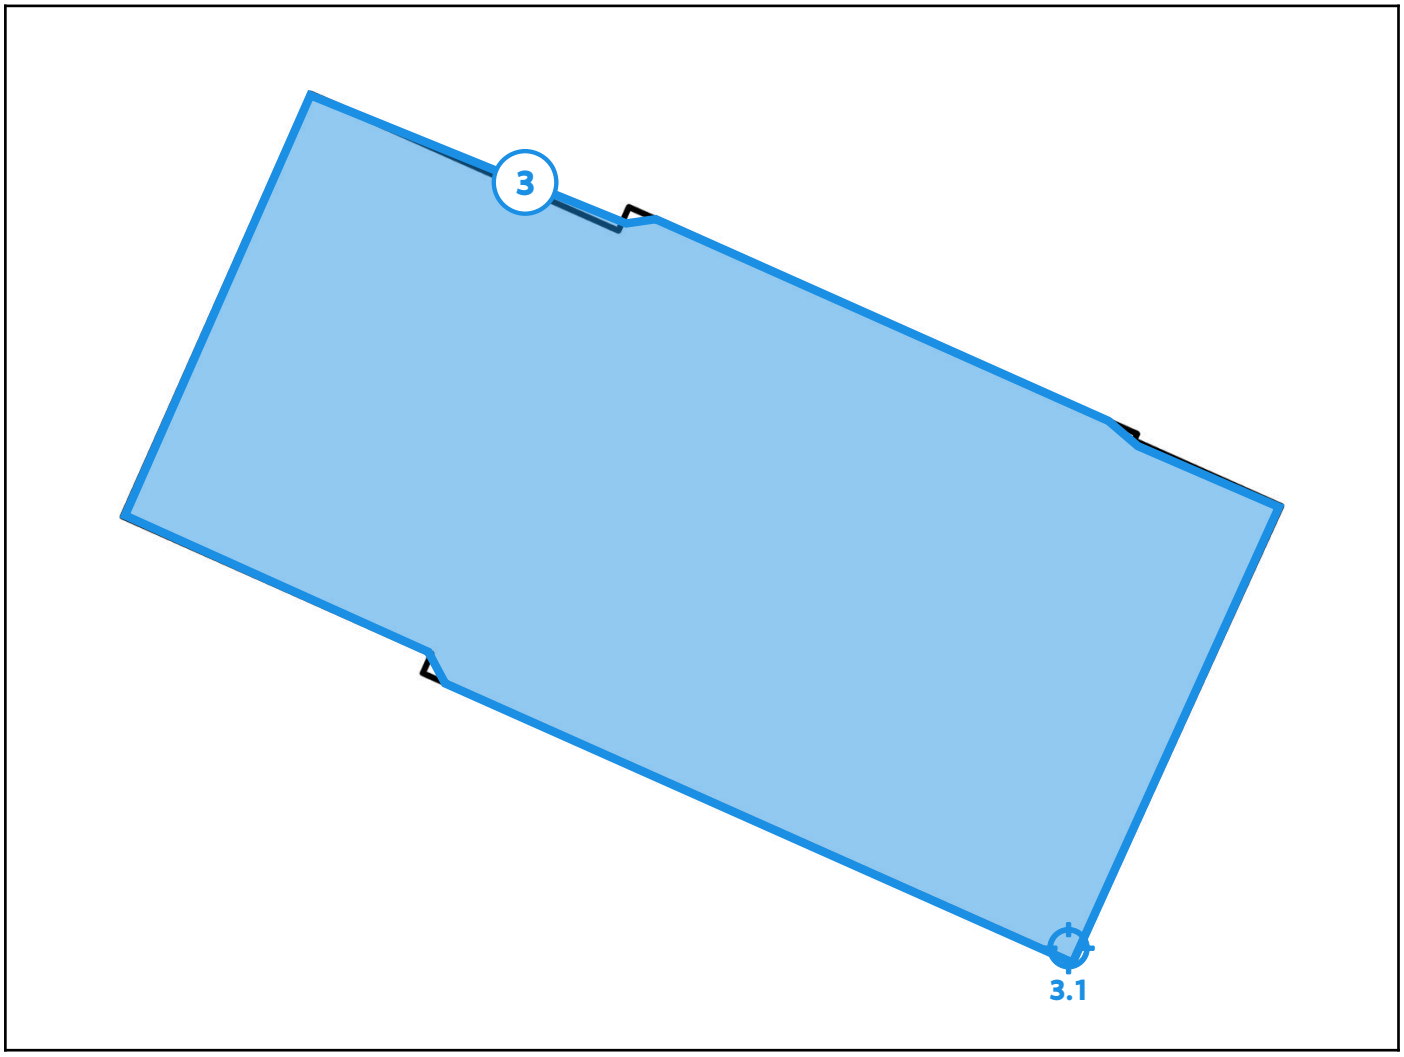
Plan 1.2: Hoofdgebouw dak

Beschrijving	Type	Actie
3. Dak - roofing	Geen asbest	-
3.1 Code: S5	Puntmonster	-

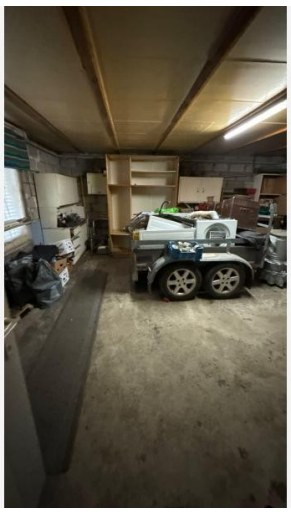
Beschrijving	Notitie	Terug te vinden op plannen
Fiche 6: Pleister plafond	Plafonds doorheen de ganse woning bestaan uit gipskartonplaten/valse wanden. Een destructief onderzoek is aan te raden bij grondige verbouwingswerken, om eventuele pleisterwerken, mogelijks onder de valse plafonds/wanden te bemonsteren. Dit behoort momenteel niet tot onze taak in deze opdracht.	-
Fiche 7: Stookketel	-	-
Fiche 8: Rookgaskanaal	-	-
Fiche 9: Dakbedekking - plexi platen	-	-
