ACEG vzw
Erkend keuringsorganisme

Keuringsverslag van een elektrische laagspanning- en zeer lage spanningsinstallatie

Straatnaam	Kievitstraat
Huisnummer	7
Busnummer	
Postcode	2920
Gemeente	KALMTHOUT
Land	België

Aard onderzoek: Controlebezoek van een huishoudelijke installatie volgens (KB 08/09/2019) - AREI Boek 1- 6.5. en 4.2.4.3.

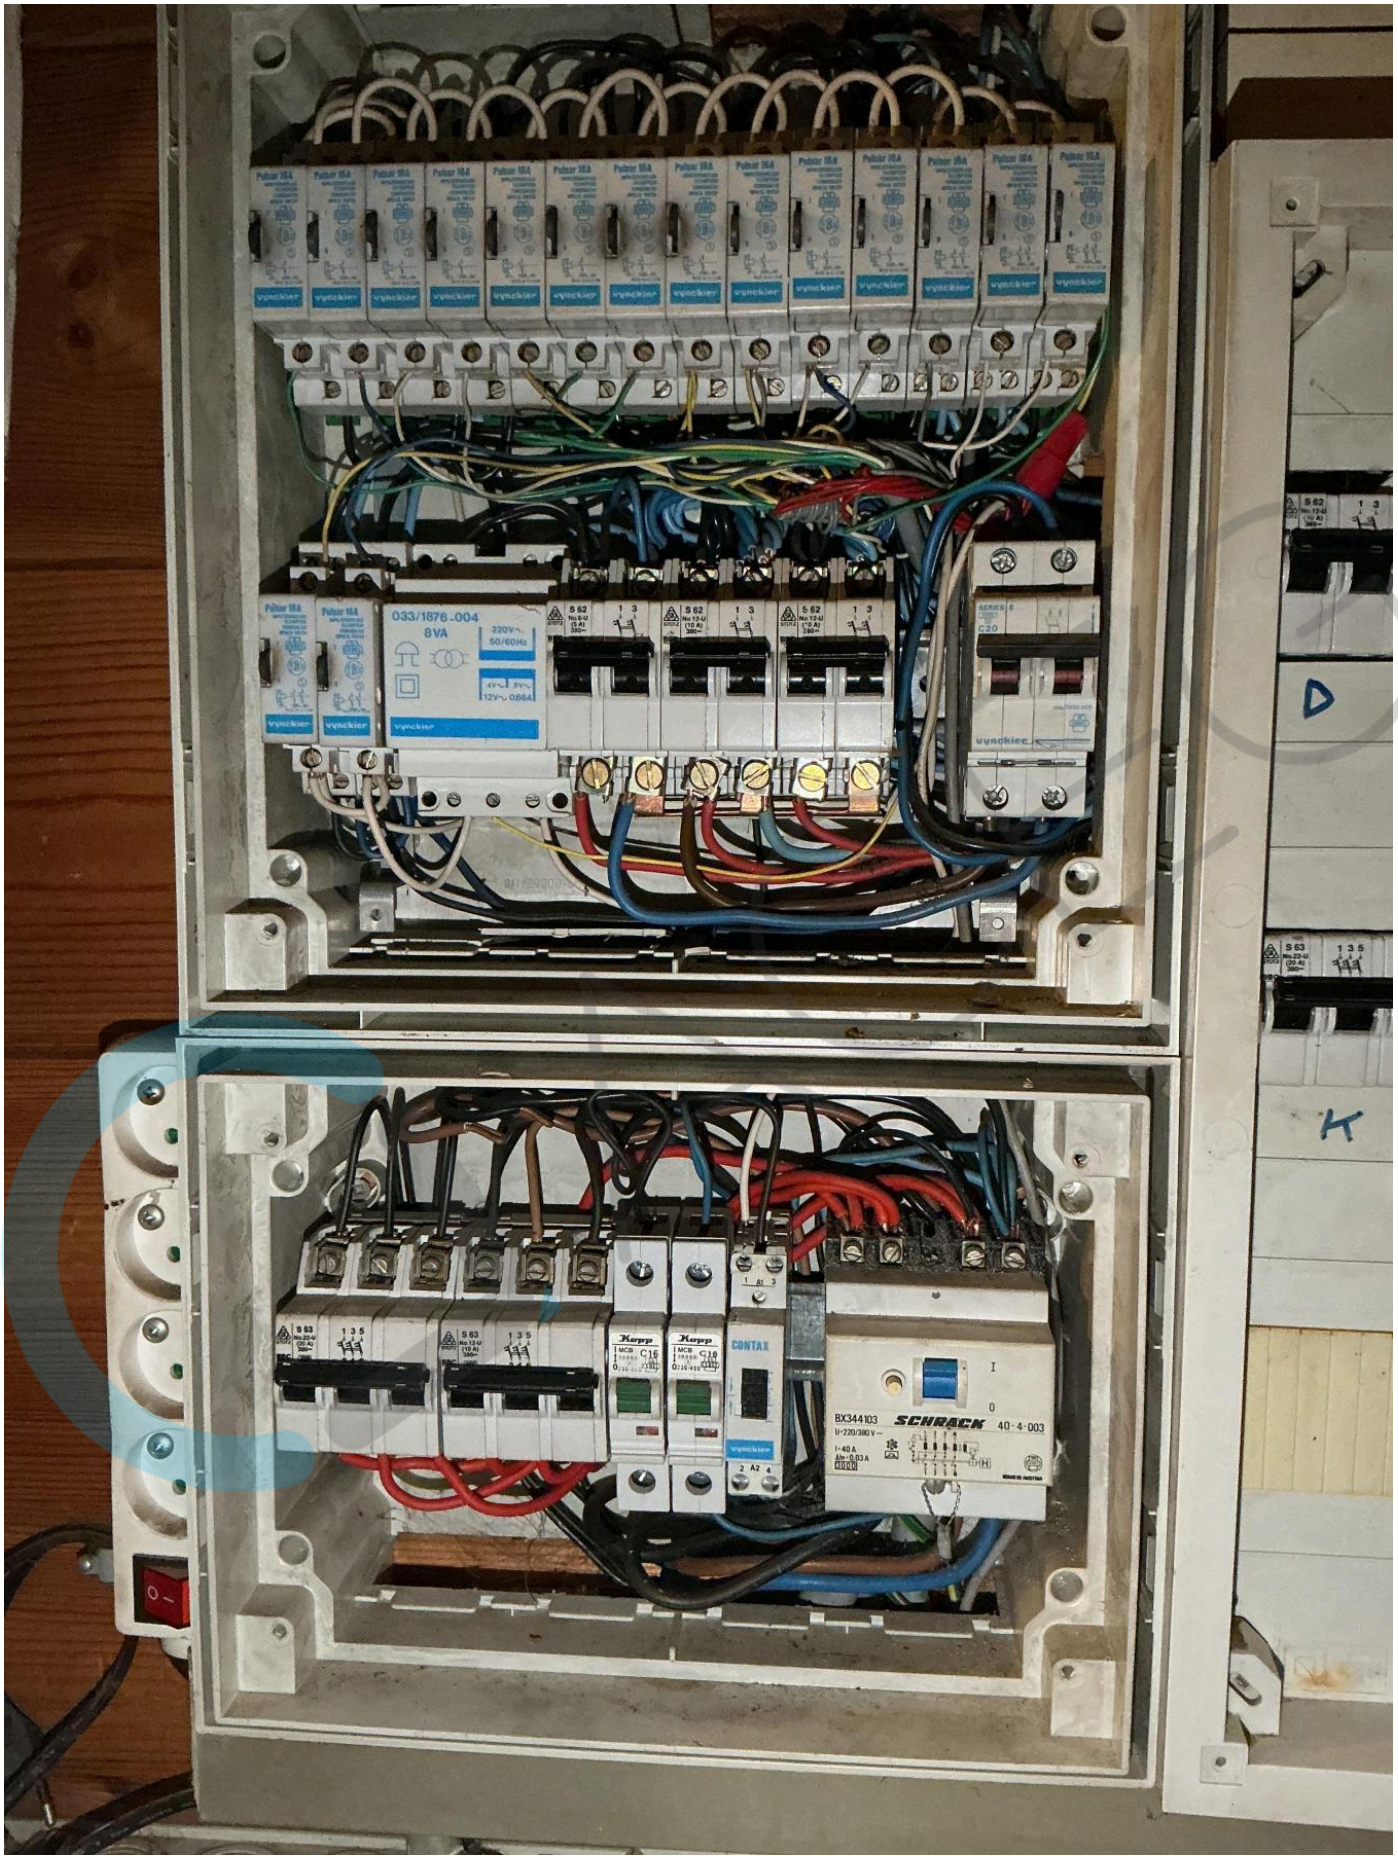
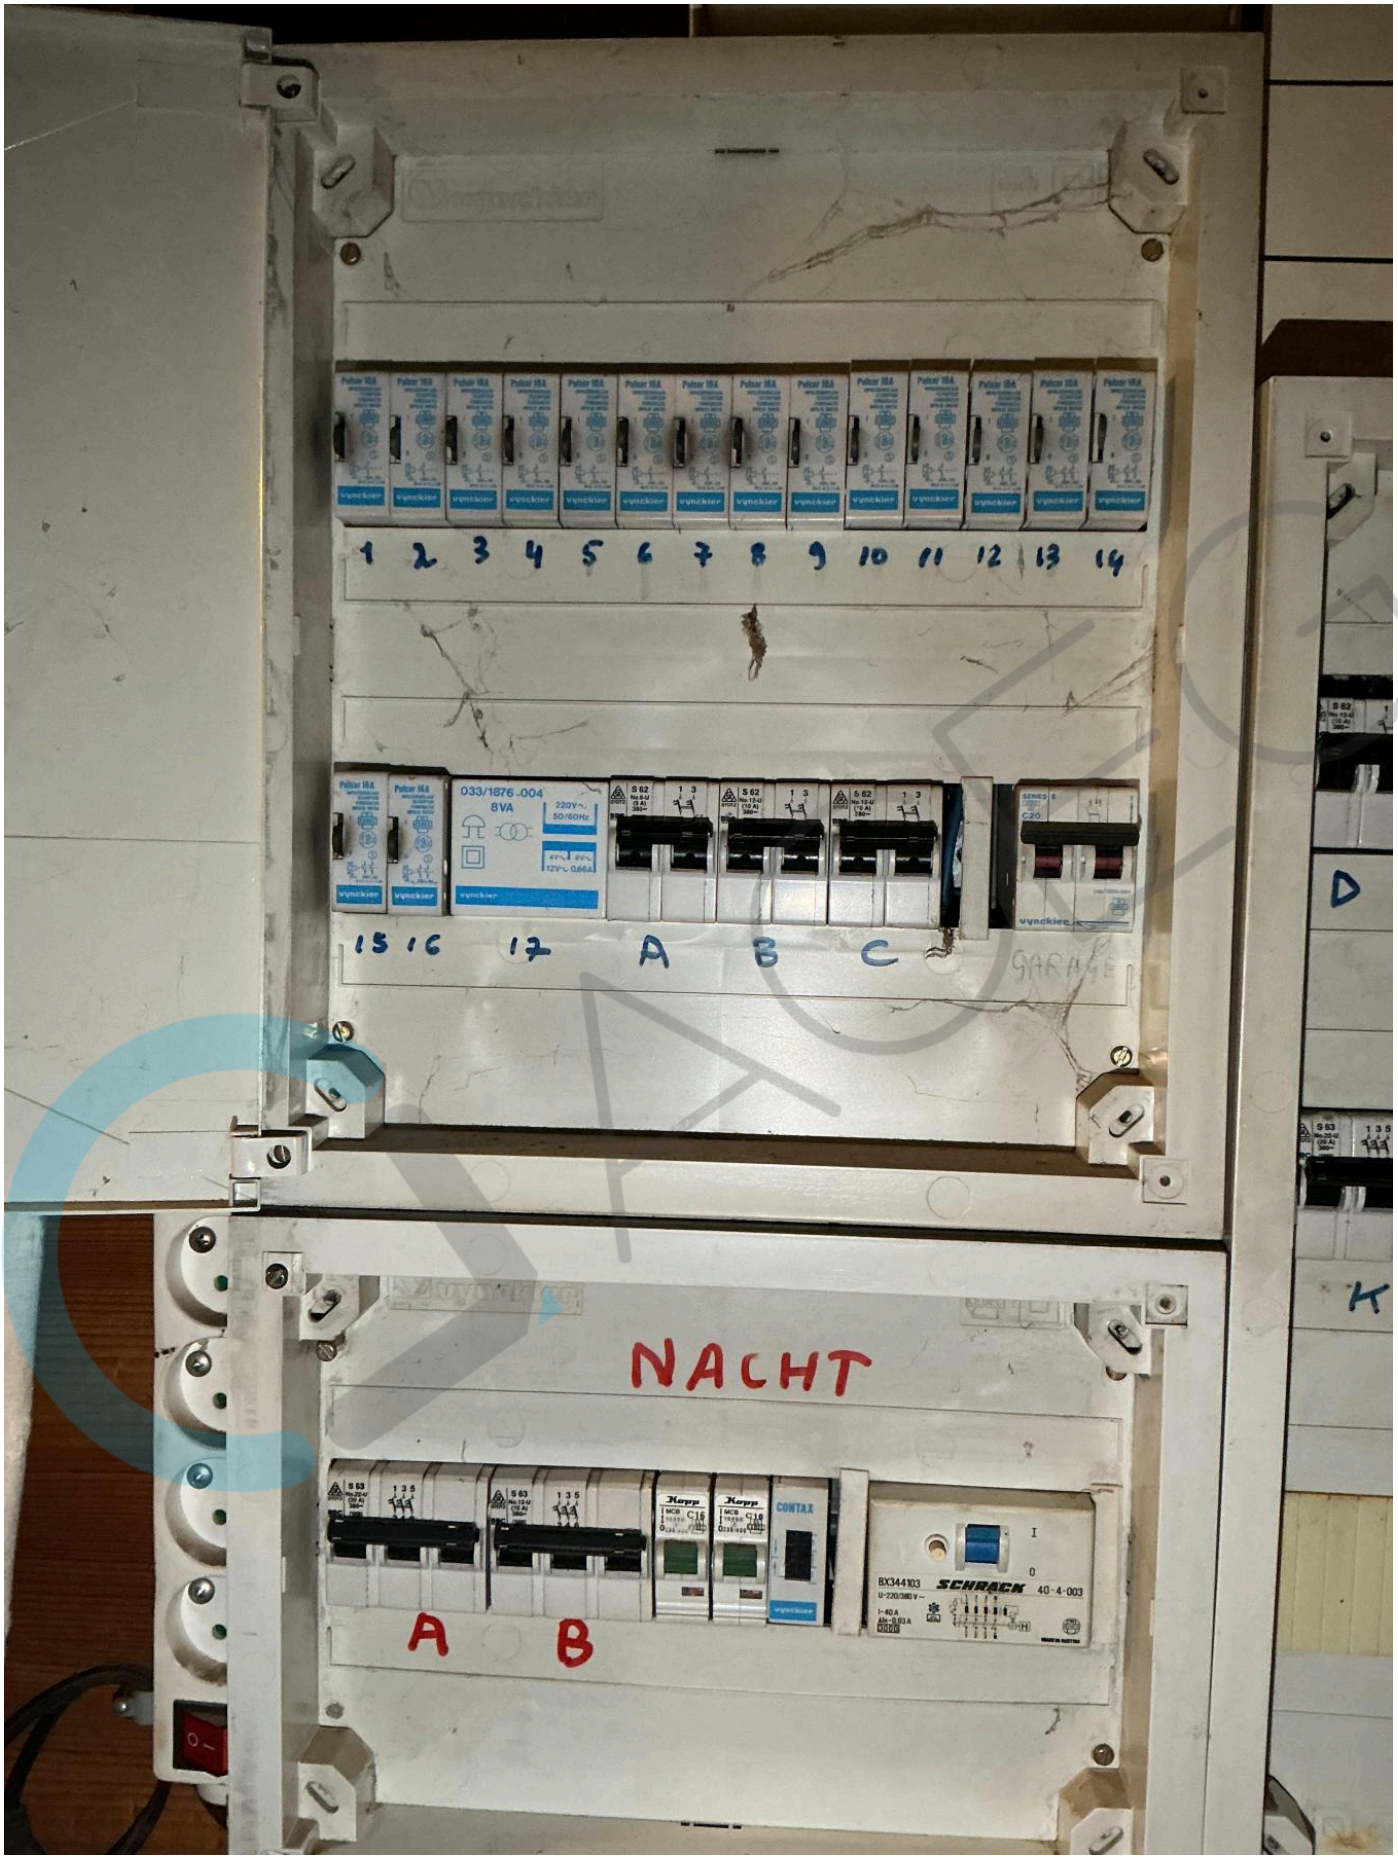
I5.01 De aanduiding van de stroomkringen en/of apparatuur, aansluitklemmen, enz dient aangebracht of vervolledigd te worden. (Boek 1 Onderafdeling 3.1.3.1. en 3.1.3.3.A. en 5.1.6.1)

I5.02 Elke elementaire stroombaan moet met een hoofdletter aangeduid worden. Elk lichtpunt, contactdoos, moeten genummerd worden in volgorde gezien vanaf de beschermingsinrichting tegen overstroom. (Boek 1 onderafdeling 3.1.2.1.)

I5.06 De deur en/of afschermplaat van het schakelbord dient (terug)geplaatst te worden. Aanraking van onder spanning staande delen mogelijk. (Boek 1 Afdeling 5.1.4. en 5.3.5.1.A. en 4.2.2.3.)
