Asbestinventarisattest

Wiegstraat 26/201, 2000 Antwerpen

Voorbeeldattest

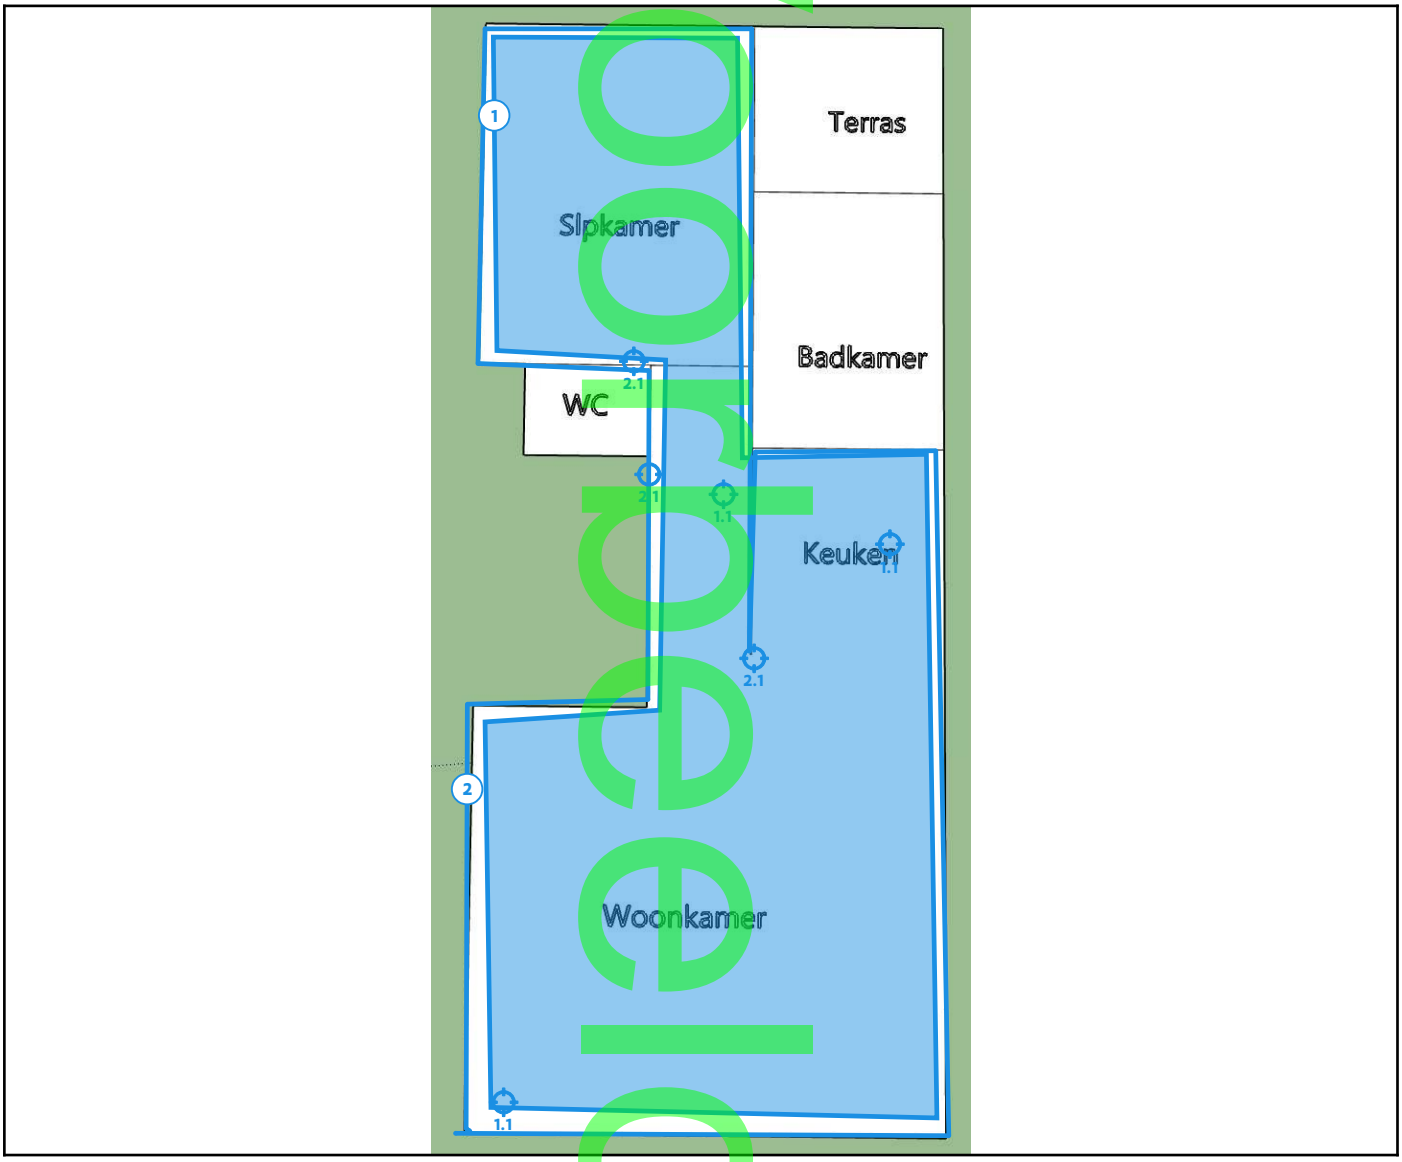
Plan 1.1: Plattegrond

Beschrijving	Type	Actie
1. pleisterwerk plafond	Geen asbest	-
1.1 Code: 9/11/26-A2	Mengmonster	-
2. Pleisterwerk muren	Geen asbest	-
2.1 Code: 9/11/26-A1	Mengmonster	-

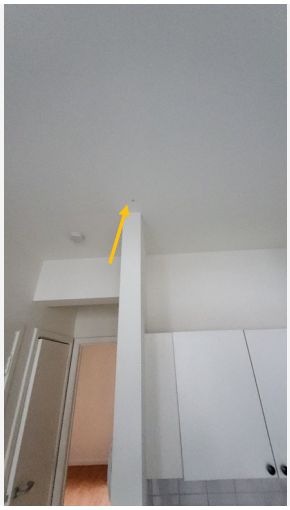
Fiche 1: pleisterwerk plafond

Geen asbest

Conclusie

#	Type	Referentie	Resultaat
1.1	Mengmonster	9/11/26-A2	Geen asbest

Beschrijving	pleisterwerk plafond
Omgeving	Binnen
Primaire drager	Plafond
Bindmiddel van materiaal	Gips - kalk
Gebondenheid op basis van bindmiddel	Niet-hechtgebonden
Hoeveelheid (oppervlakte - dikte - aantal)	• 30,00 m^2 - 3,00 cm - 1 stuk
Totaal volume	0,90 m^3
Identificatiemethode	Een monstername door de asbestdeskundige met laboanalyse door een asbestlabo.
Destructieve handeling voor identificatie	Nee
Opmerking	Staalname: keuken, woonkamer en woonkamer. Cv installatie in de keuken

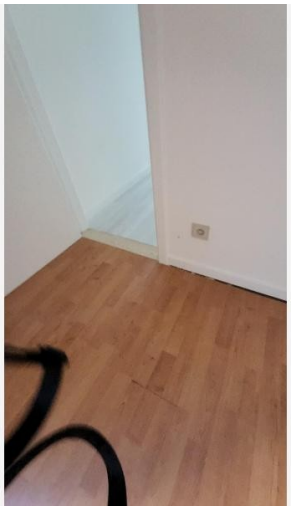
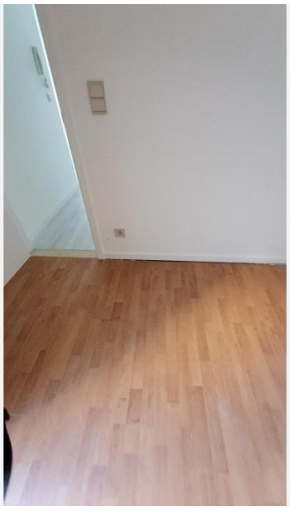
Fiche 2: Pleisterwerk muren

Geen asbest

Conclusie

#	Type	Referentie	Resultaat
2.1	Mengmonster	9/11/26-A1	Geen asbest

Beschrijving	Pleisterwerk muren
Omgeving	Binnen
Primaire drager	Binnenwand
Bindmiddel van materiaal	Gips - kalk
Gebondenheid op basis van bindmiddel	Niet-hechtgebonden
Hoeveelheid (oppervlakte - dikte - aantal)	• 110,00 m^2 - 3,00 cm - 1 stuk
Totaal volume	3,30 m^3
Identificatiemethode	Een monstername door de asbestdeskundige met laboanalyse door een asbestlabo.
Destructieve handeling voor identificatie	Nee
Opmerking	Staalname: Keuken, hal en slaapkamer. Cv installatie in keuken aanwezig

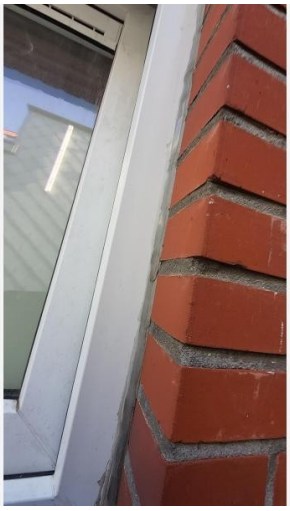
Beschrijving	Notitie	Terug te vinden op plannen
Fiche 3: Geen verdachte mastiek aanwezig	Er werd geen verdachte kit laag vastgesteld op de wandopeningen. De wandopeningen zijn afgekit met silicone, zowel tussen muur en profiel als tussen profiel en glasblad.	-
