# Asbestinventarisattest

Acacialaan 5, 9552 Herzele

Attestnummer : **20261113-000179.000**
Uitgegeven op : **13.11.2026**
Geldig tot : **13.11.2031**

## Niet-asbestveilig

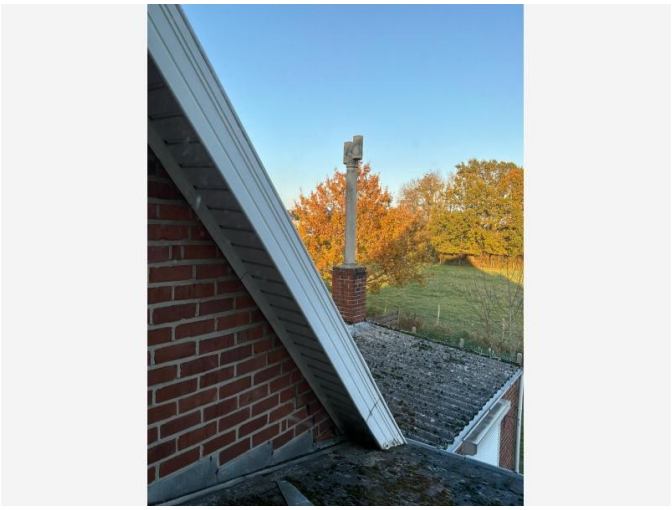
# Fiche 2: Sediment en slib in goot

| **Beschrijving** | Sediment en slib in goot |
| **Type afvalstof** | Betreft resten (contaminatie) van verwering of beschadiging |
| **Hoeveelheid (gewicht - aantal)** | • 10,00 kg - 1 stuk |

- Verwijder het asbestafval.

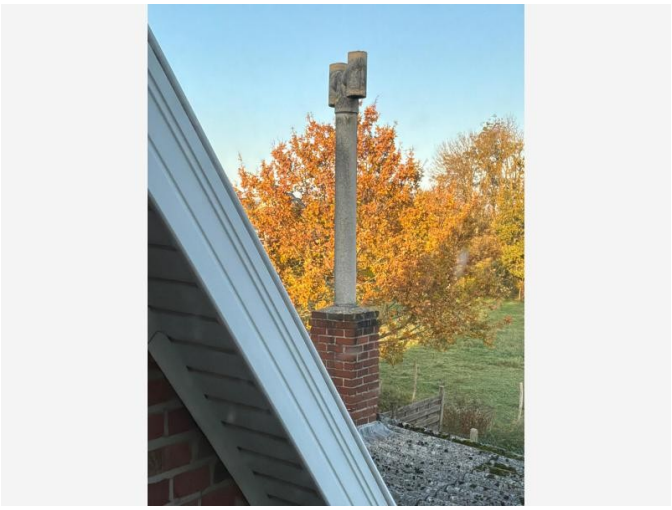
# Fiche 3: Asbest cement rookgaskanaal

| **Eindbeoordeling materiaalrisico** | Hoog materiaalrisico en/of hoge kans op vezelvrijgave |

| **Asbestsoort (vezeltype)** | Crocidoliet aanwezig |
| **Toestand van het materiaal** | Matig beschadigd, matig verweerd |

- Verwijder dit asbestmateriaal zo snel mogelijk. Volg de toestand goed op.
- Voer bijkomende staalname(s) uit.

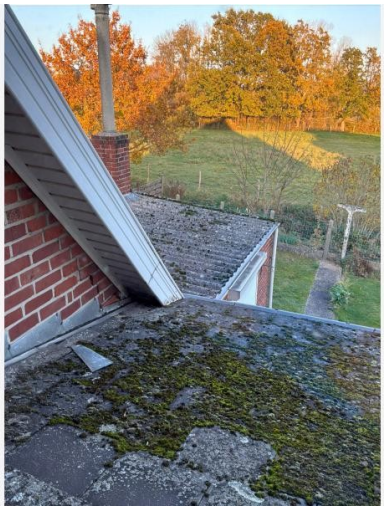
| **Eindbeoordeling materiaalrisico** | Hoog materiaalrisico en/of hoge kans op vezelvrijgave |

| **Gebondenheid** | Categorie 1: hechtgebonden in oorsprong |
| **Asbestsoort (vezeltype)** | Crocidoliet aanwezig |

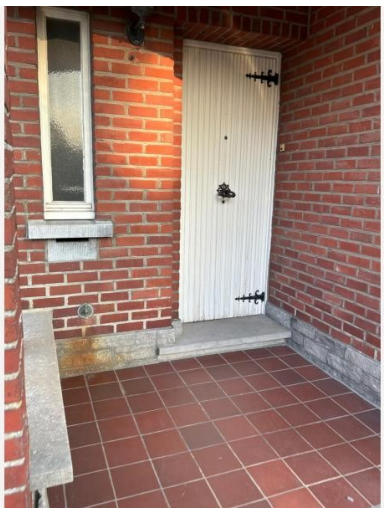
| **Eindbeoordeling materiaalrisico** | Verhoogd materiaalrisico en/of verhoogde kans op vezelvrijgave |

| **Gebondenheid** | Categorie 1: hechtgebonden in oorsprong |
| **Asbestsoort (vezeltype)** | Crocidoliet aanwezig |

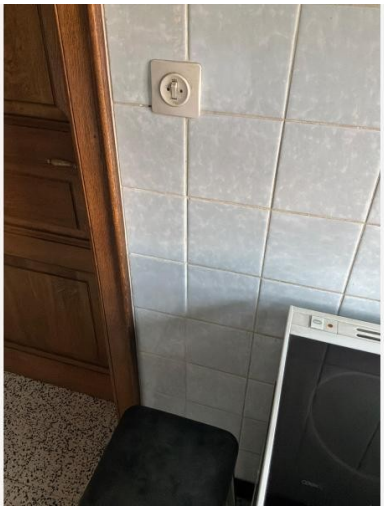
| **Karakterisatie** | Asbest (verdacht) |
| **Primaire drager** | HVAC infrastructuur en uitrusting |

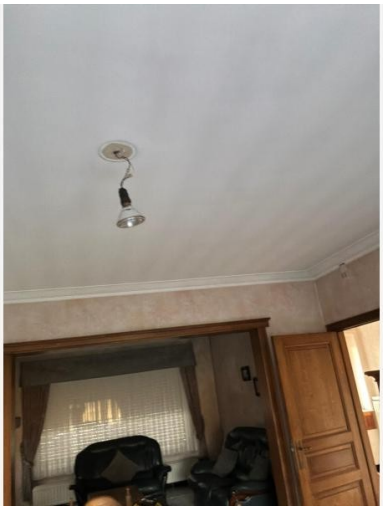
| # | Type | Referentie | Resultaat |
|---|---|---|---|
| 13.1 | Mengmonster | Mm6 | Geen asbest |
