Asbestinventarisattest

Schellekensberg 69, 3290 Diest

Attestnummer : **20261114-000170.000**
Uitgegeven op : **14.11.2026**
Geldig tot : **Onbeperkt** (tenzij de toestand wijzigt)

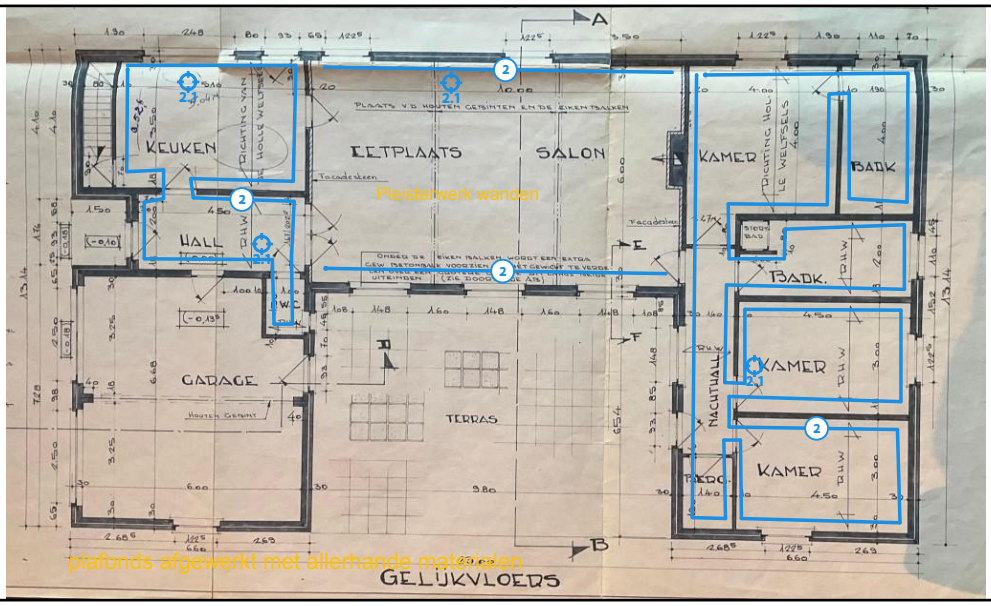
Plan 1.2: gelijkvloers

Beschrijving	Type	Actie
1. plafonds allerhande afwerkingsmaterialen	Advies	-
2. pleisterwerk wand	Geen asbest	-
2.1 Code: 1	Mengmonster	-

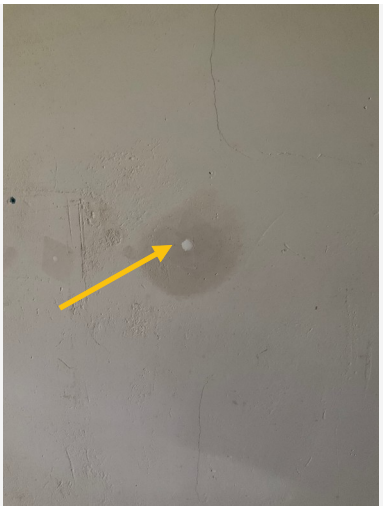
Fiche 2: pleisterwerk wand

Geen asbest

Conclusie

#	Type	Referentie	Resultaat
2.1	Mengmonster	1	Geen asbest

Beschrijving	pleisterwerk wand
Omgeving	Binnen
Primaire drager	Binnenwand
Bindmiddel van materiaal	Gips - kalk
Gebondenheid op basis van bindmiddel	Niet-hechtgebonden
Hoeveelheid (oppervlakte - dikte - aantal)	• 50,00 m^2 - 1,00 cm - 1 stuk
Totaal volume	0,50 m^3
Identificatiemethode	Een monstername door de asbestdeskundige met laboanalyse door een asbestlabo.
Destructieve handeling voor identificatie	Nee
Opmerking	Om het pleisterwerk te identificeren als niet-asbesthoudend is een monstername van het pleisterwerk verplicht. Locatie staalnames: individuele ruimte: droge ruimte vb: leefruimte / natte ruimte: vb: keuken / stookplaats: cv-ruimte/ traphal: inkom De vermelde oppervlaktes en volumes betreffen een inschatting. Er worden geen rechten verleend aan deze oppervlaktes/volumes. De dikte is een inschatting die voorkomt uit de monstername en is daarom niet altijd representatief.
