Asbestinventarisattest

Goffinstraat 33, 3400 Landen

Attestnummer : **20260817-000053.000**
Uitgegeven op : **17.08.2026**
Geldig tot : **Onbeperkt** (tenzij de toestand wijzigt)

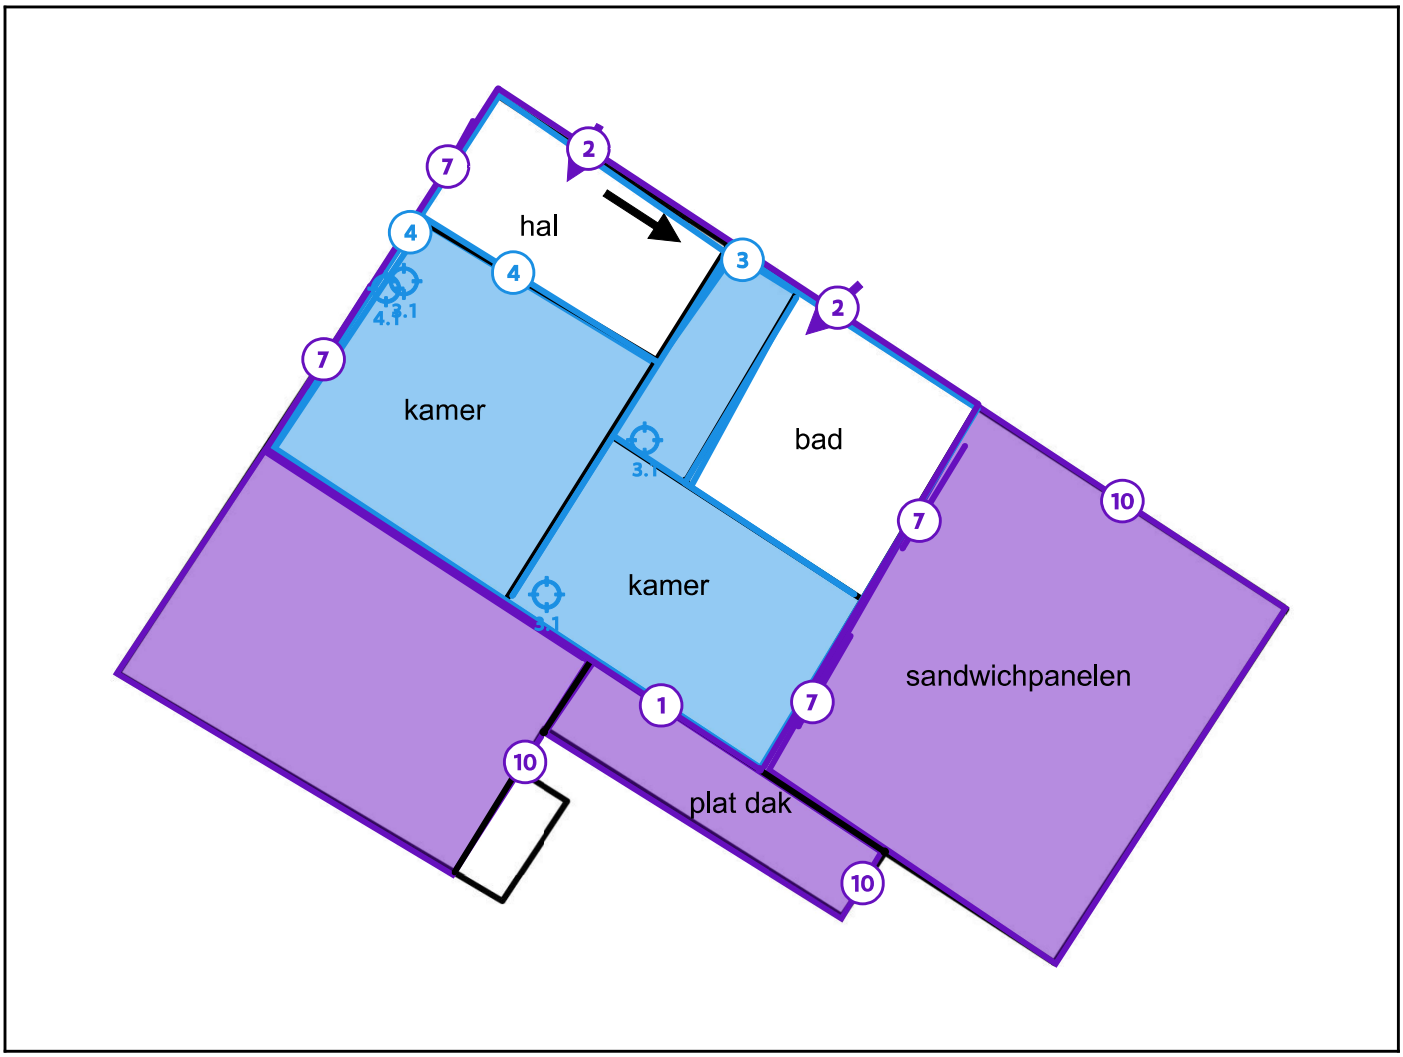
Plan 1.2: Hoofdgebouw V1

Beschrijving	Type	Actie
1. Crepi 25-26	Advies	-
2. Verwijderd AC leien , golfplaten , bakeliet ,massal , menuiserite	Advies	-
3. Pleister plafond	Geen asbest	-
3.1 Code: Pleister plafond	Mengmonster	-
4. Pleister muur	Geen asbest	-
4.1 Code: Pleister muur	Mengmonster	-

7. PVC-ramen triple glas 2025	Overige ruimte of materiaal	-
10. Pannendak en sandwichpanelen metaal	Overige ruimte of materiaal	-

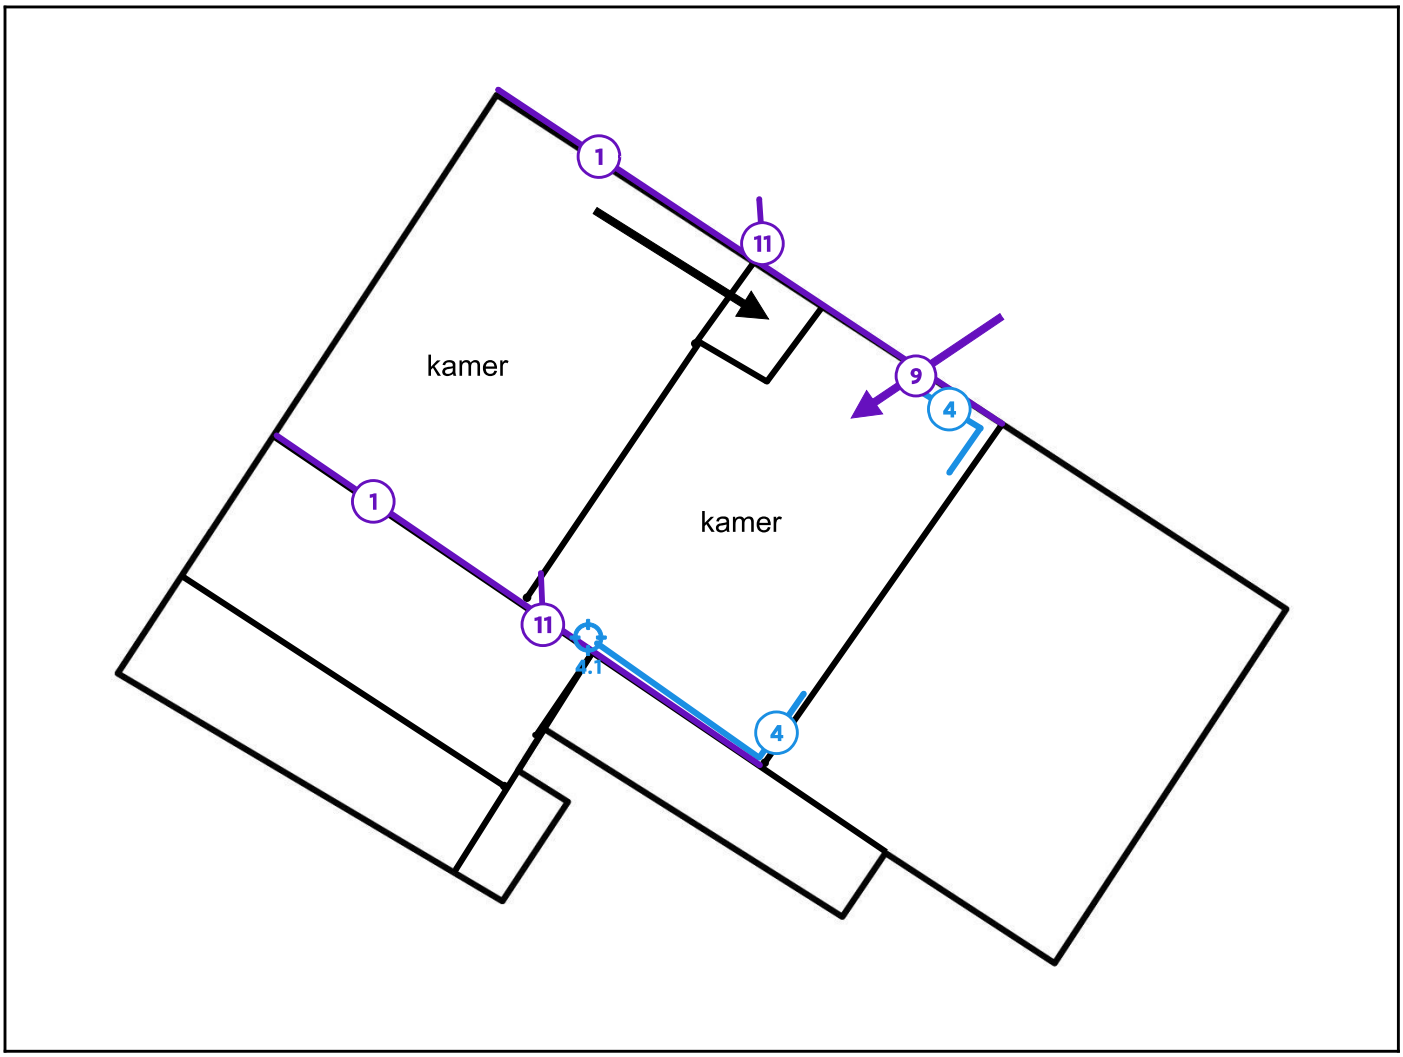
Plan 1.3: Hoofdgebouw V2

Beschrijving	Type	Actie
1. Crepi 25-26	Advies	-
4. Pleister muur	Geen asbest	-
4.1 Code: Pleister muur	Mengmonster	-
9. Onderdak 25-26	Overige ruimte of materiaal	-
11. Schouwkanaal boven dak afgebroken voor nieuw dak	Overige ruimte of materiaal	-

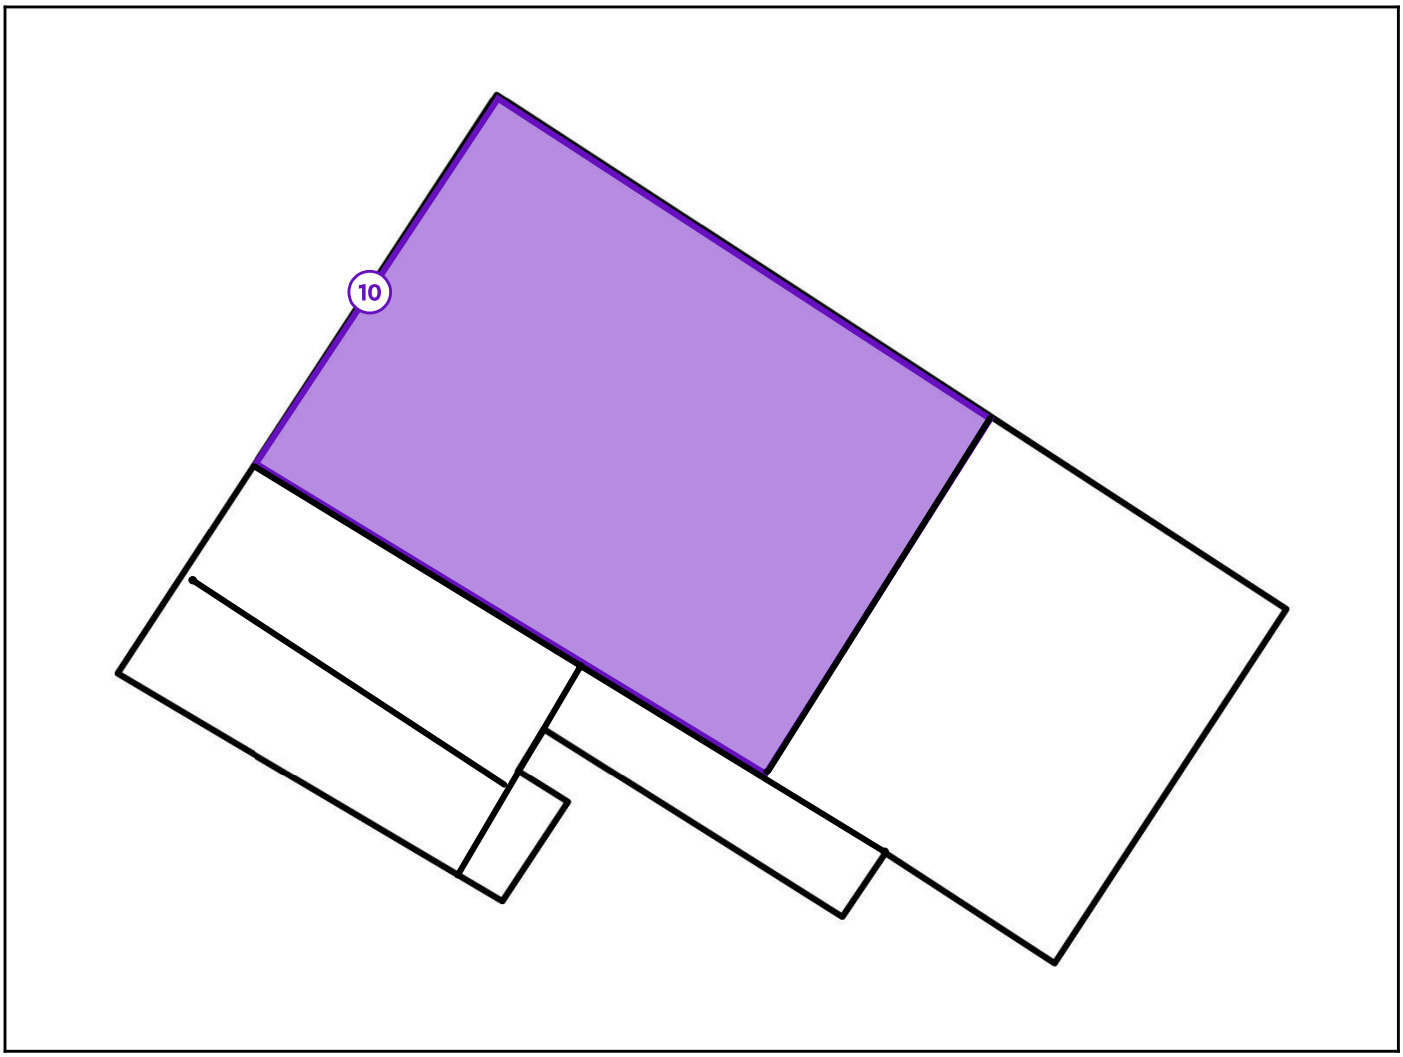
Plan 1.4: Hoofdgebouw dak

Beschrijving	Type	Actie
10. Pannendak en sandwichpanelen metaal	Overige ruimte of materiaal	-

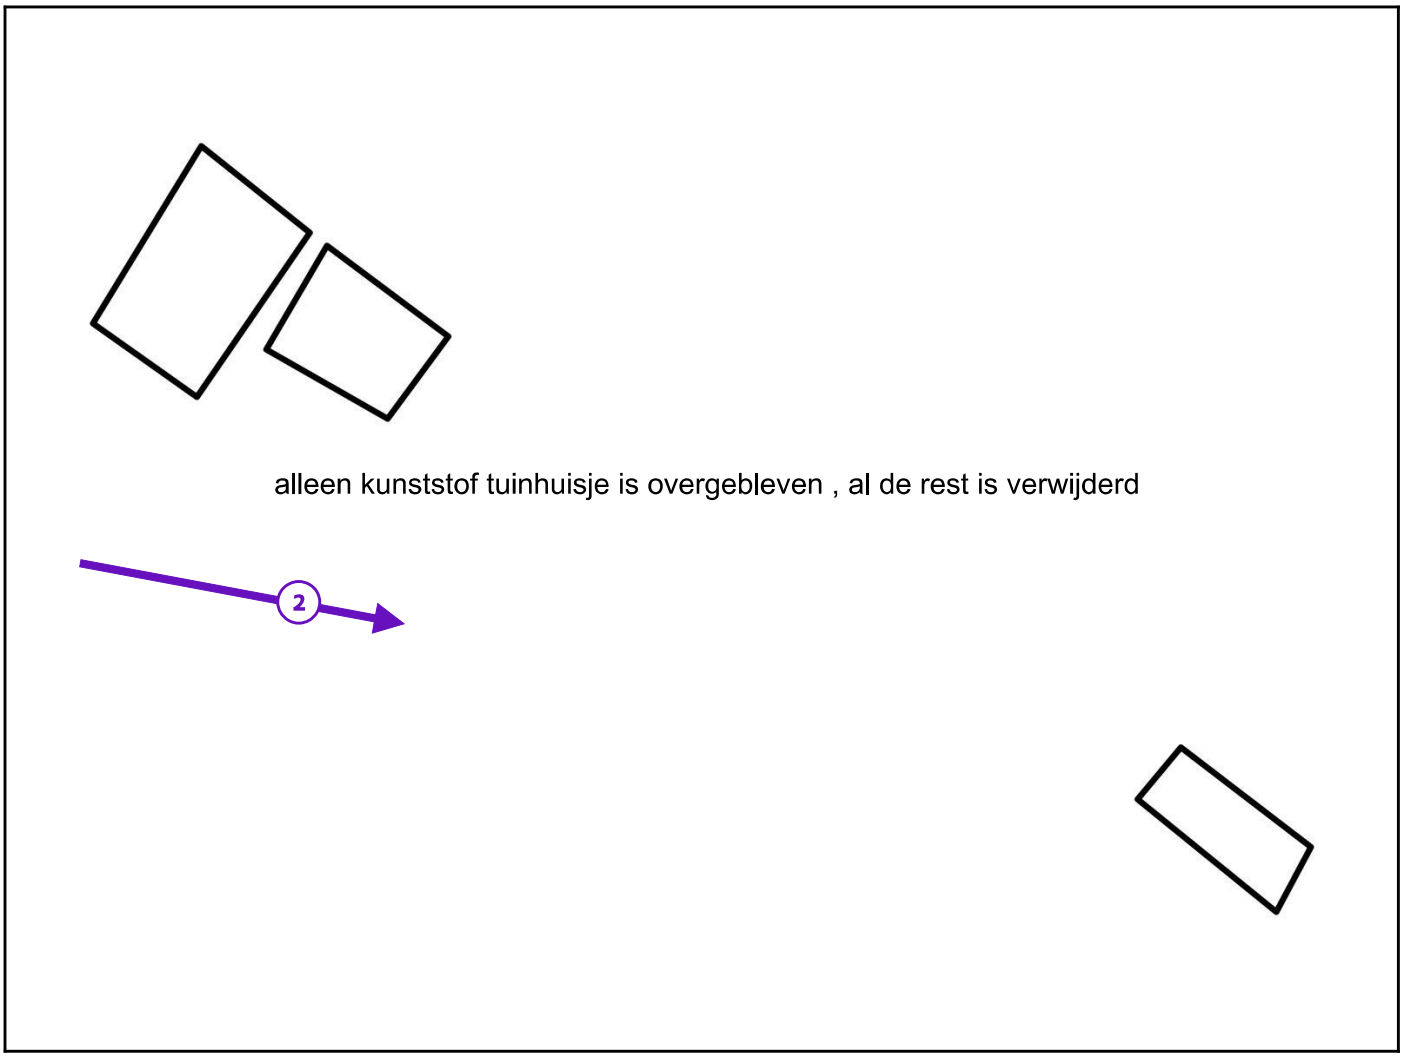
Plan 2.1: Constructie plan

Beschrijving	Type	Actie
2. Verwijderd AC leien , golfplaten , bakeliet ,massal , menuiserite	Advies	-

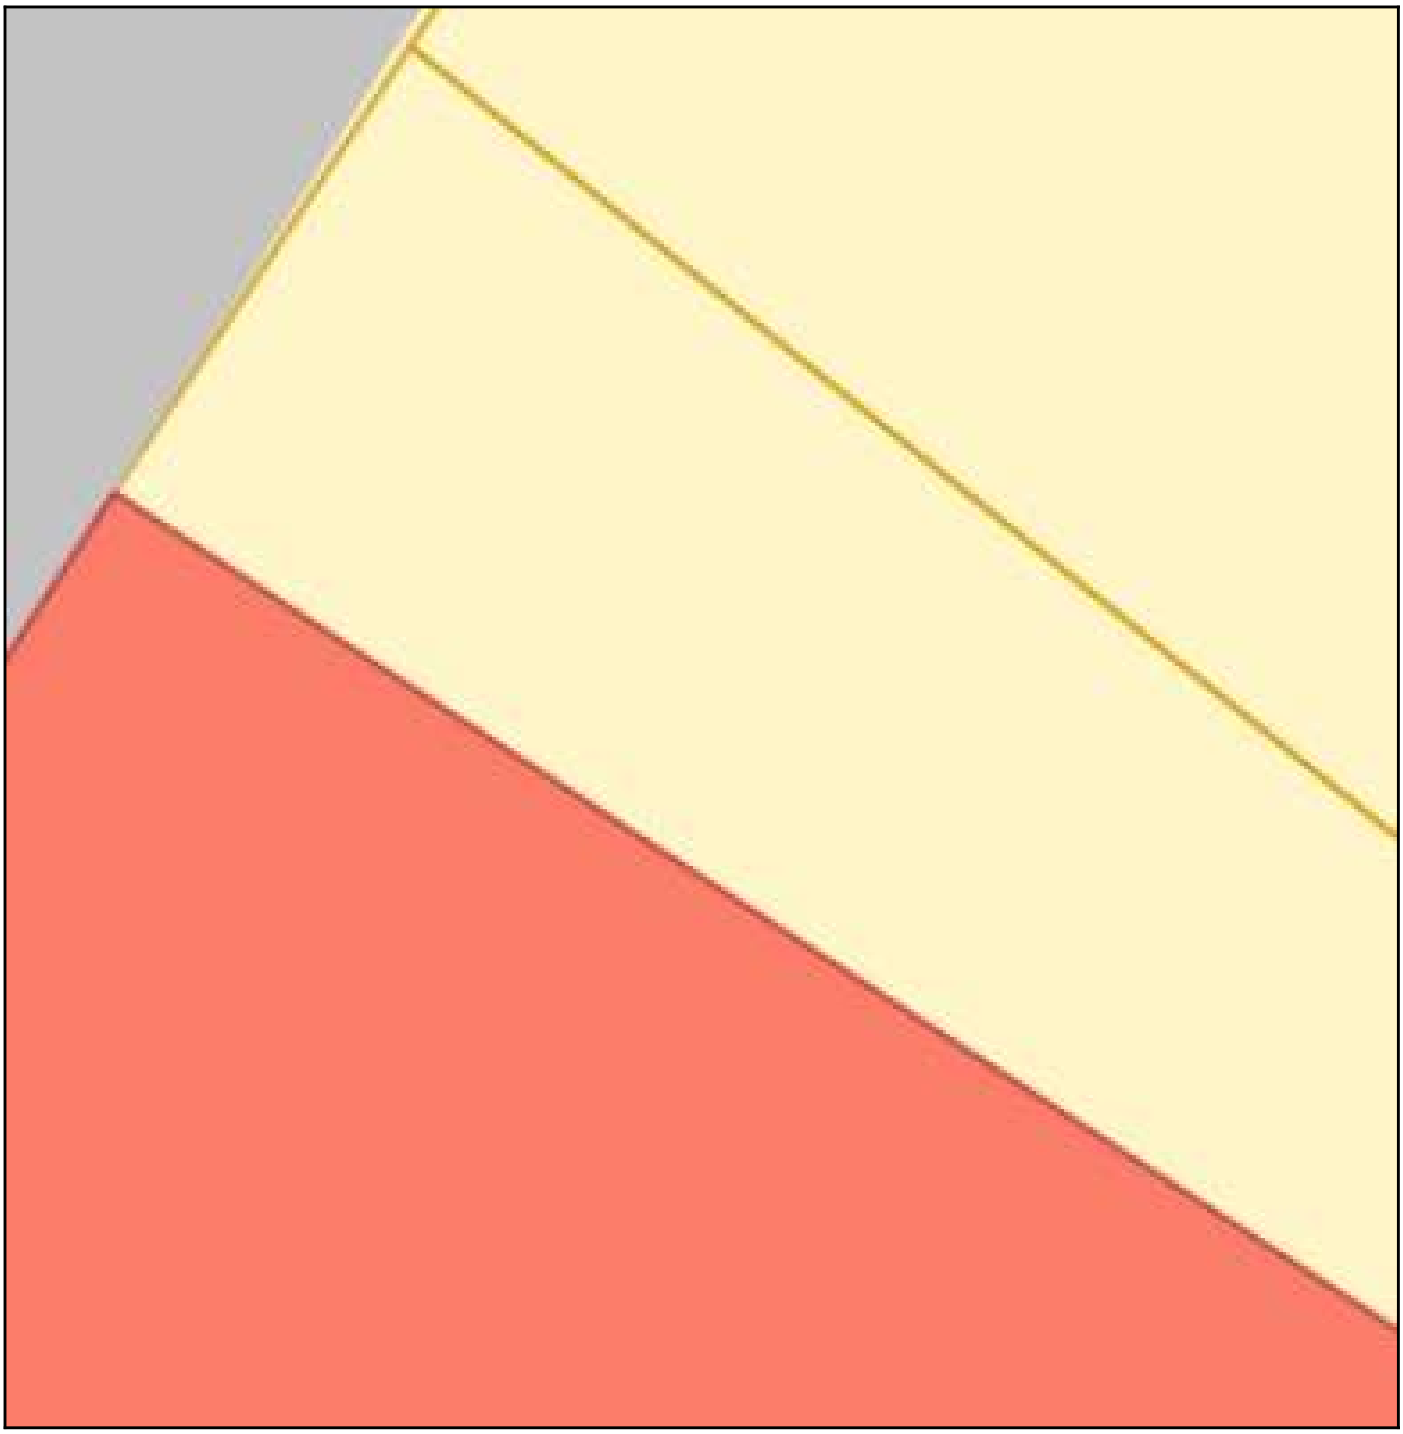
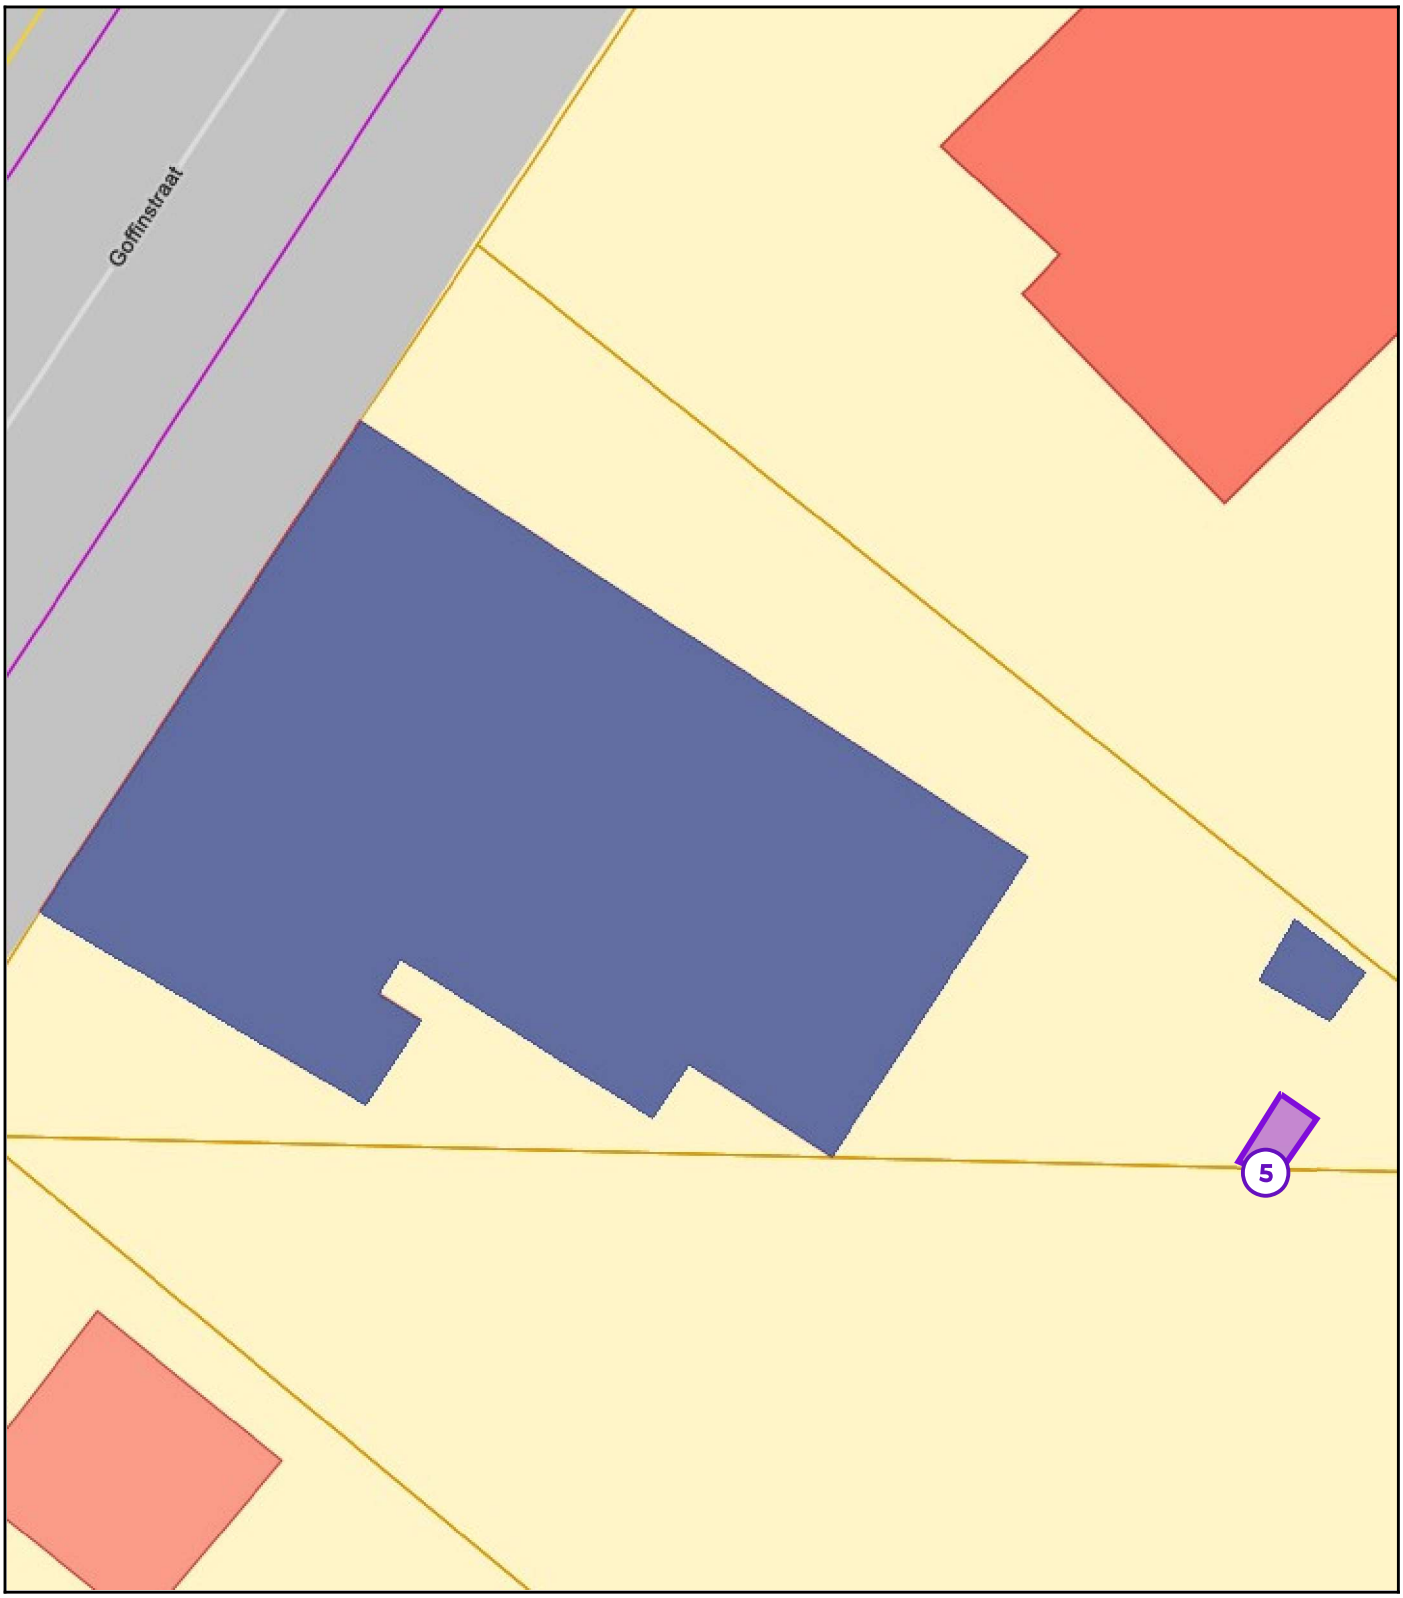
Plan 3.2: Afdruipzones/afvloeizones

5. Afdruipzone golfplaten	Afdruipzone/afvloeizone	-

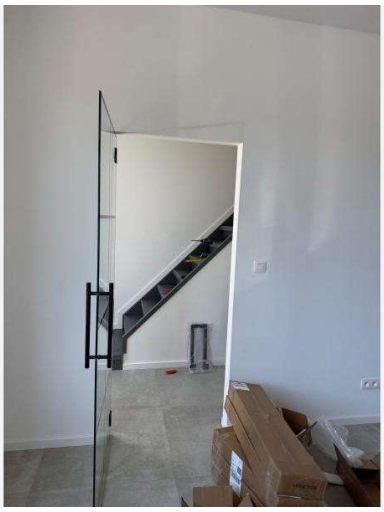
Fiche 4: Pleister muur

Geen asbest

#	Type	Referentie	Resultaat
4.1	Mengmonster	Pleister muur	Geen asbest

Beschrijving	Pleister muur
Omgeving	Binnen
Primaire drager	Binnenwand
Bindmiddel van materiaal	Gips - kalk
Gebondenheid op basis van bindmiddel	Niet-hechtgebonden
Hoeveelheid (oppervlakte - dikte - aantal)	• 300,00 m^2 - 1,00 cm - 1 stuk
Totaal volume	3,00 m^3
Identificatiemethode	Een monstername door de asbestdeskundige met laboanalyse door een asbestlabo.
Destructieve handeling voor identificatie	Nee

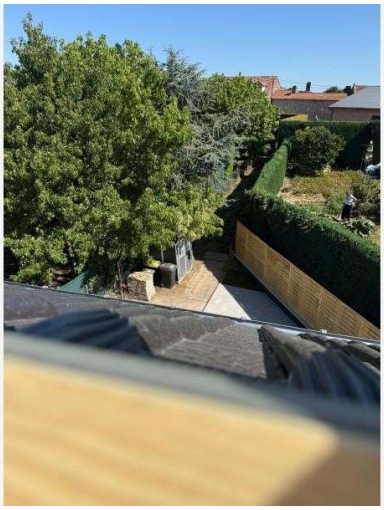
Fiche 5: Afdruipzone golfplaten

Afspoelend regenwater kan asbestdeeltjes van verweerde asbestcementen dak- of gevelbekleding meenemen naar de bodem. De asbestdeeltjes in de bodem vormen een laag risico: bodempartikels houden de asbestdeeltjes voldoende vast om gezondheidsrisico's te vermijden. Door deze asbesthoudende bodemzone zorgvuldig te beheren, vermijdt u gezondheidsrisico's.

Beschrijving	Afdruipzone golfplaten
Bron van de asbestdeeltjes	Bron is niet meer aanwezig
Type	Afdruipzone dak
Afmetingen (lengte - breedte - diepte)	• 2,00 m - 1,00 m - 0,30 m
Geraamd volume	0,60 m^3
Opmerking	golfplaten weg , beton terras in de plaats

- Om het afspoelen van asbestdeeltjes te stoppen, is het verstandig om de verwijdering van de dak- of gevelbekleding in te plannen en in afwachting hiervan een dakgoot te plaatsen om het regenwater af te voeren naar de riolering.

De uitgraving van een afdruipzone gebeurt volgens de methodiek "eenvoudige handelingen". Vermijd daarbij vermenging met andere bodem en laat de uitgegraven asbesthoudende grond afvoeren naar een daartoe vergunde stortplaats. Voor de uitgraving wordt een richtdiepte van 30 cm gehanteerd.

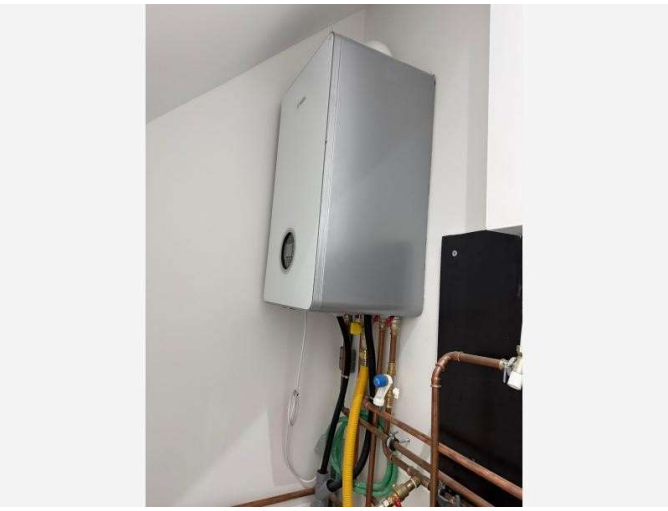
Beschrijving	Notitie	Terug te vinden op plannen
Fiche 6: Chauffageketel 2026	-	Plan 1.1: Hoofdgebouw GV
Fiche 7: PVC-ramen triple glas 2025	-	Plan 1.1: Hoofdgebouw GV Plan 1.2: Hoofdgebouw V1
Fiche 8: Leidingisolatie kunststof	-	Plan 1.1: Hoofdgebouw GV
Fiche 9: Onderdak 25-26	dak vernieuwd 25-26 , voor 2025 was er geen onderdak en wel zichtbare rode pannen	Plan 1.3: Hoofdgebouw V2
Fiche 10: Pannendak en sandwichpanelen metaal	-	Plan 1.2: Hoofdgebouw V1 Plan 1.4: Hoofdgebouw dak
