Asbestinventarisattest

Gijsbrecht van Deurnelaan 51/101, 2100 Antwerpen

Attestnummer : **20261116-000050.000**
Uitgegeven op : **16.11.2026**
Geldig tot : **16.11.2036**

Asbestveilig (maar niet asbestvrij)

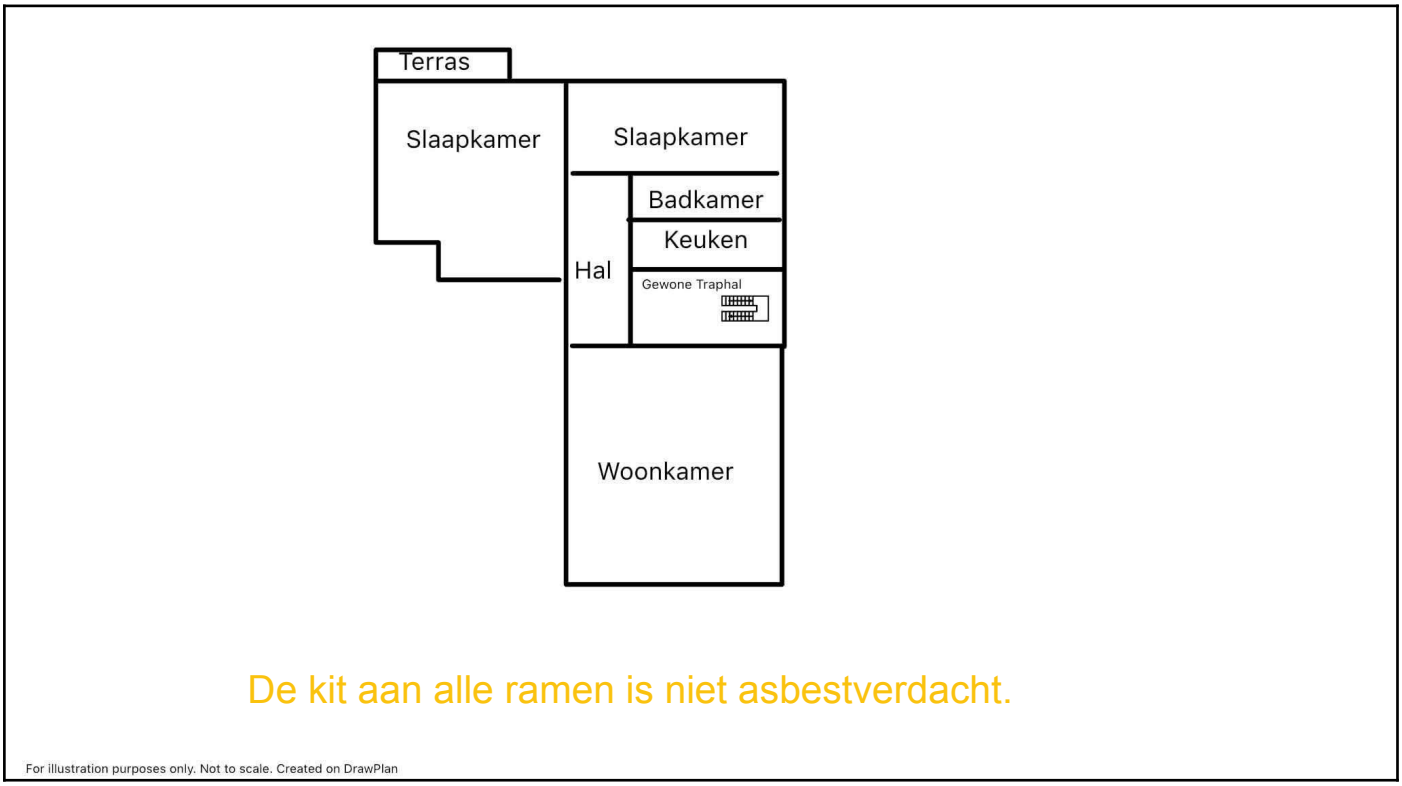
Plan 1.1: Grondplan appartement

Beschrijving	Type	Actie
7. Mastiek (niet aanwezig)	Overige ruimte of materiaal	-

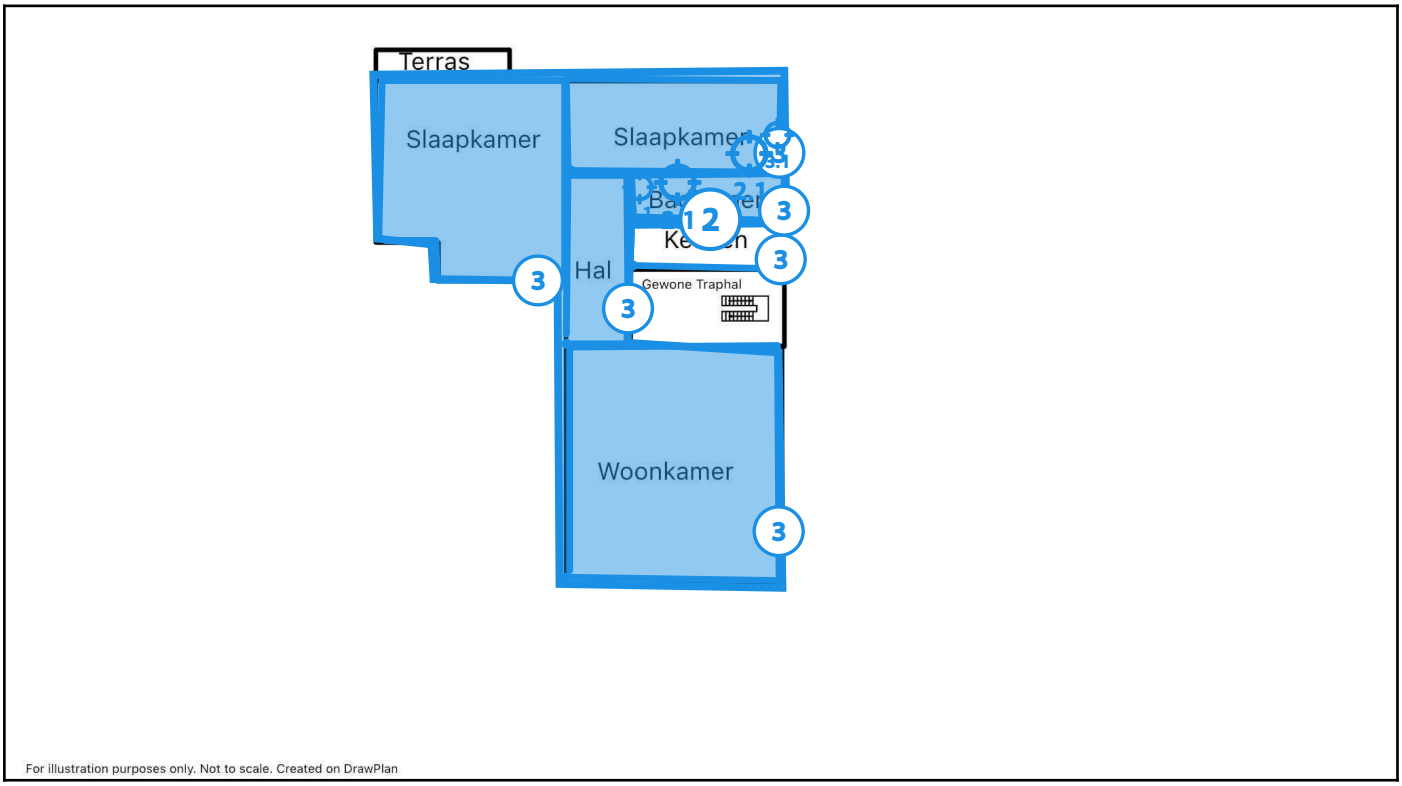
Plan 1.2: Grondplan appartement wanden en plafonds

Beschrijving	Type	Actie
2. Pleisterwerk plafonds	Geen asbest	-
2.1 Code: MM02 - Pleisterwerk plafonds	Mengmonster	-
3. Pleisterwerk wanden	Geen asbest	-
3.1 Code: MM01 - Pleisterwerken wanden	Mengmonster	-

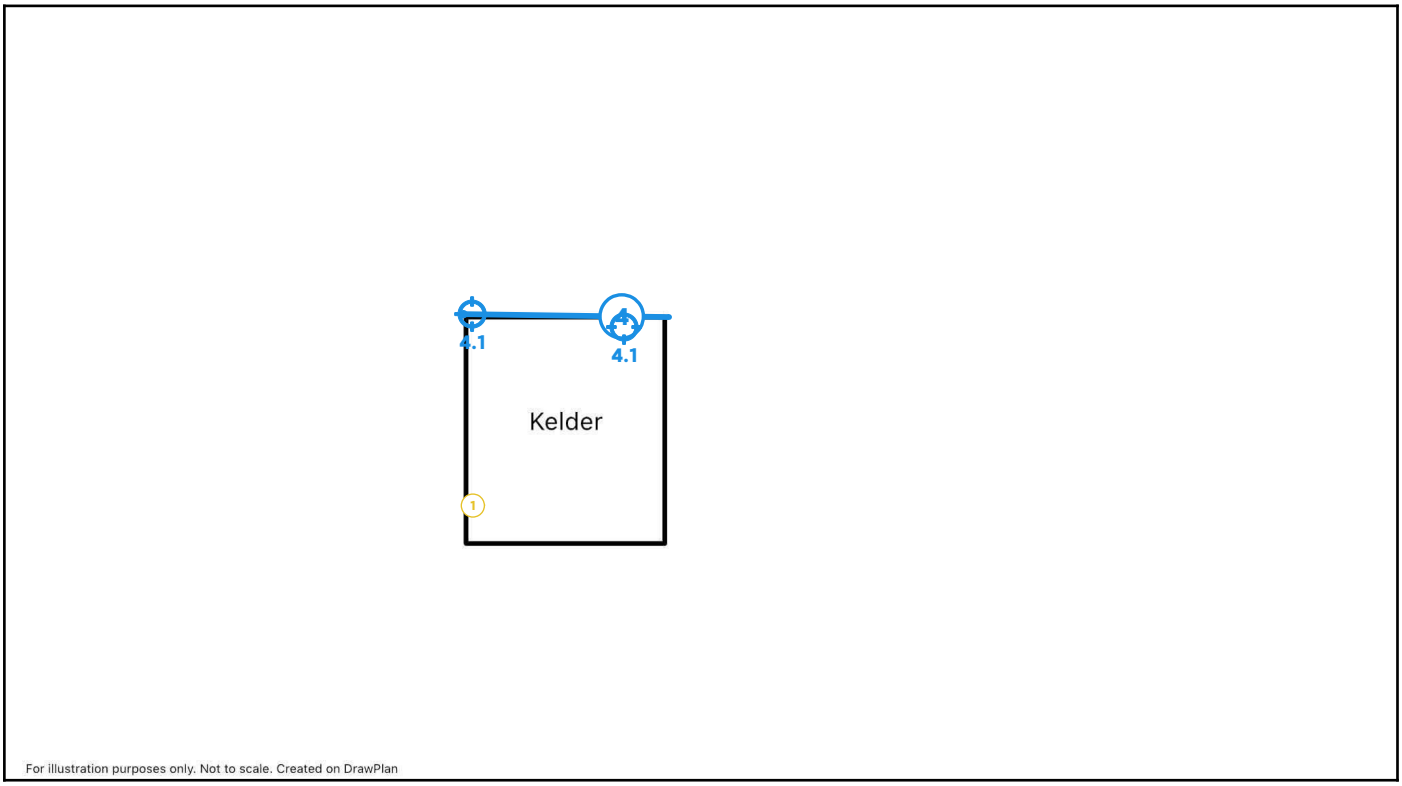
Plan 1.4: Grondplan kelder

Beschrijving	Type	Actie
1. Bakeliet schakelaars/stopcontacten	Asbestmateriaal	Zorgvuldig beheren
4. Cementen smeerlaag binnen kelder	Geen asbest	-
4.1 Code: MM03 - Cementering kelder	Mengmonster	-

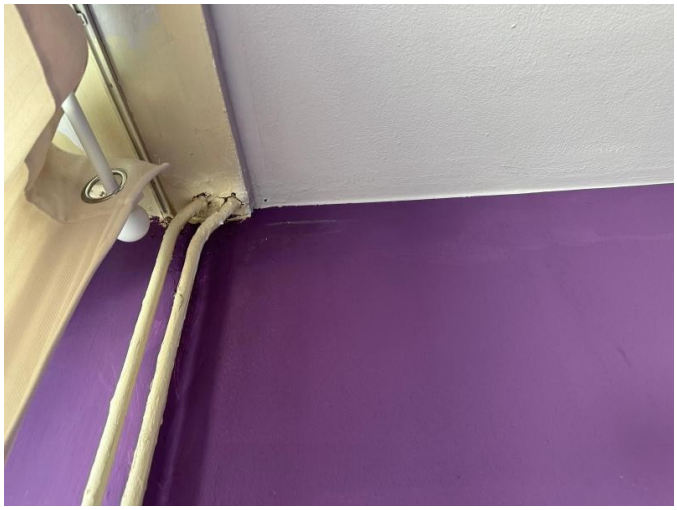
Fiche 2: Pleisterwerk plafonds

Geen asbest

#	Type	Referentie	Resultaat
2.1	Mengmonster	MM02 - Pleisterwerk plafonds	Geen asbest
