Asbestinventarisattest

Kijkuitstraat 129, 2920 Kalmthout

Attestnummer : **20261109-000218.000**
Uitgegeven op : **09.11.2026**
Geldig tot : **Onbeperkt** (tenzij de toestand wijzigt)

Asbestveilig (maar mogelijk niet asbestvrij)

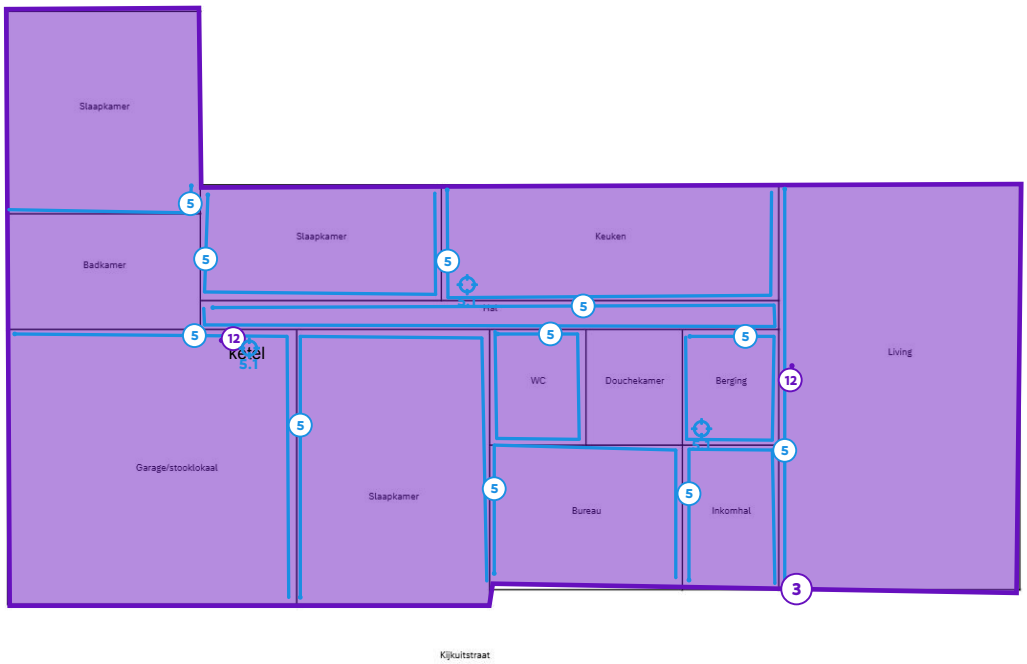
Plan 1.1: Plan gelijkvloers

Beschrijving	Type	Actie
3. Plafonds uit niet asbestverdacht materiaal	Advies	-
5. Bezetting wanden	Geen asbest	-
5.1 Code: wanden	Mengmonster	-
12. Rookgaskanaal binnen	Overige ruimte of materiaal	-

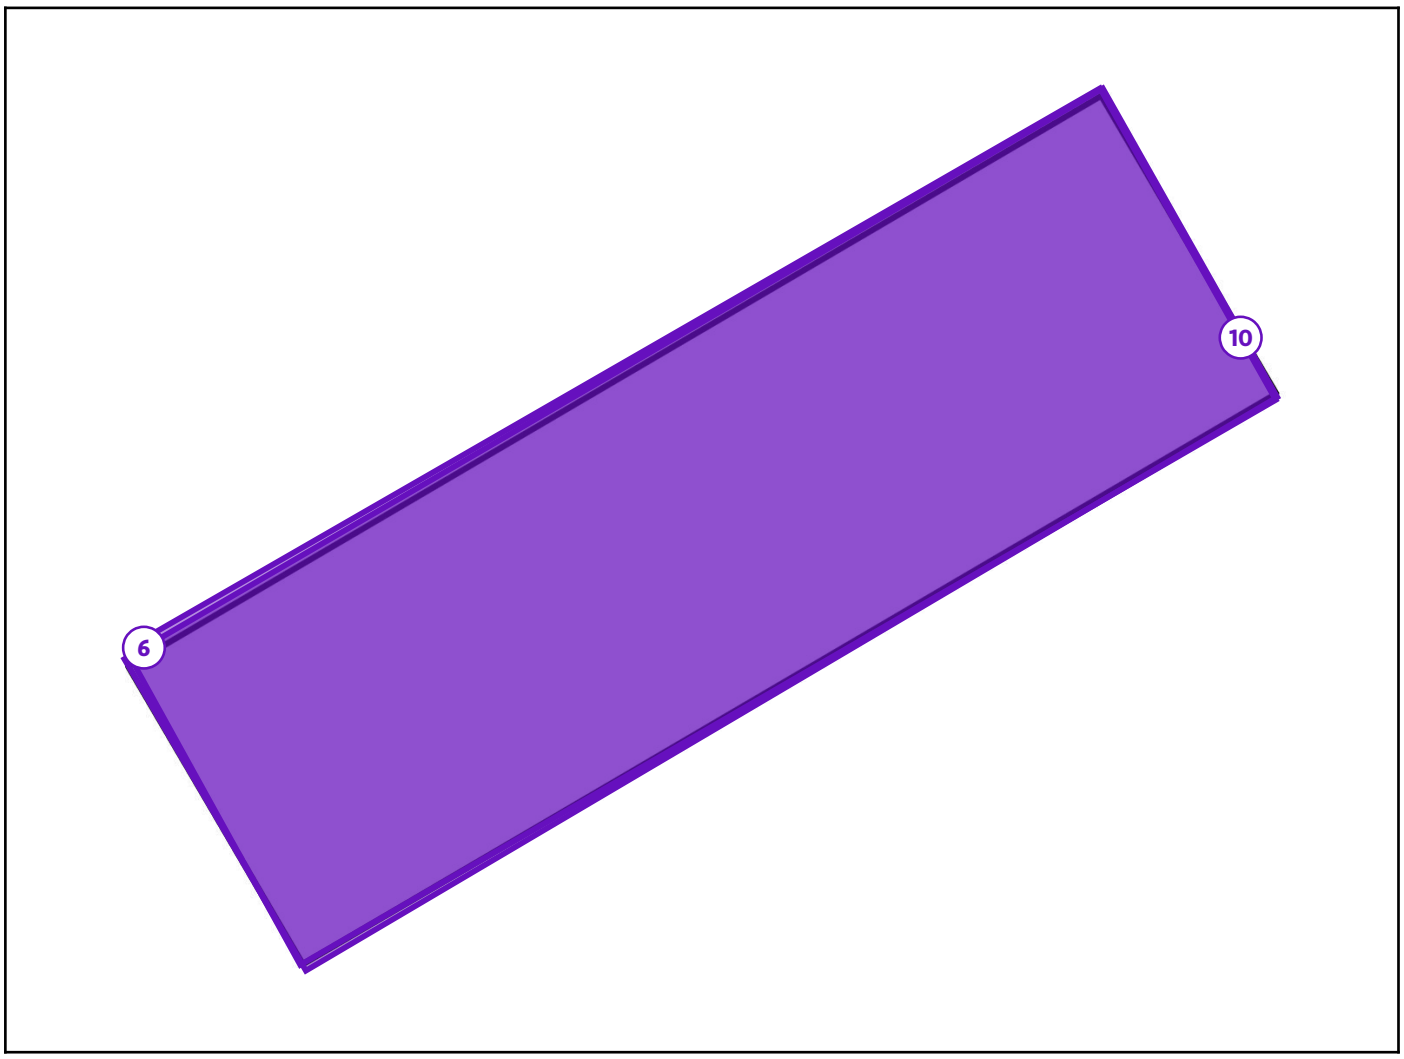
Plan 2.1: Sauna met zithoek plan

Beschrijving	Type	Actie
6. Dakbedekking met staalplaat	Overige ruimte of materiaal	-
10. Onderdak (niet aanwezig)	Overige ruimte of materiaal	-

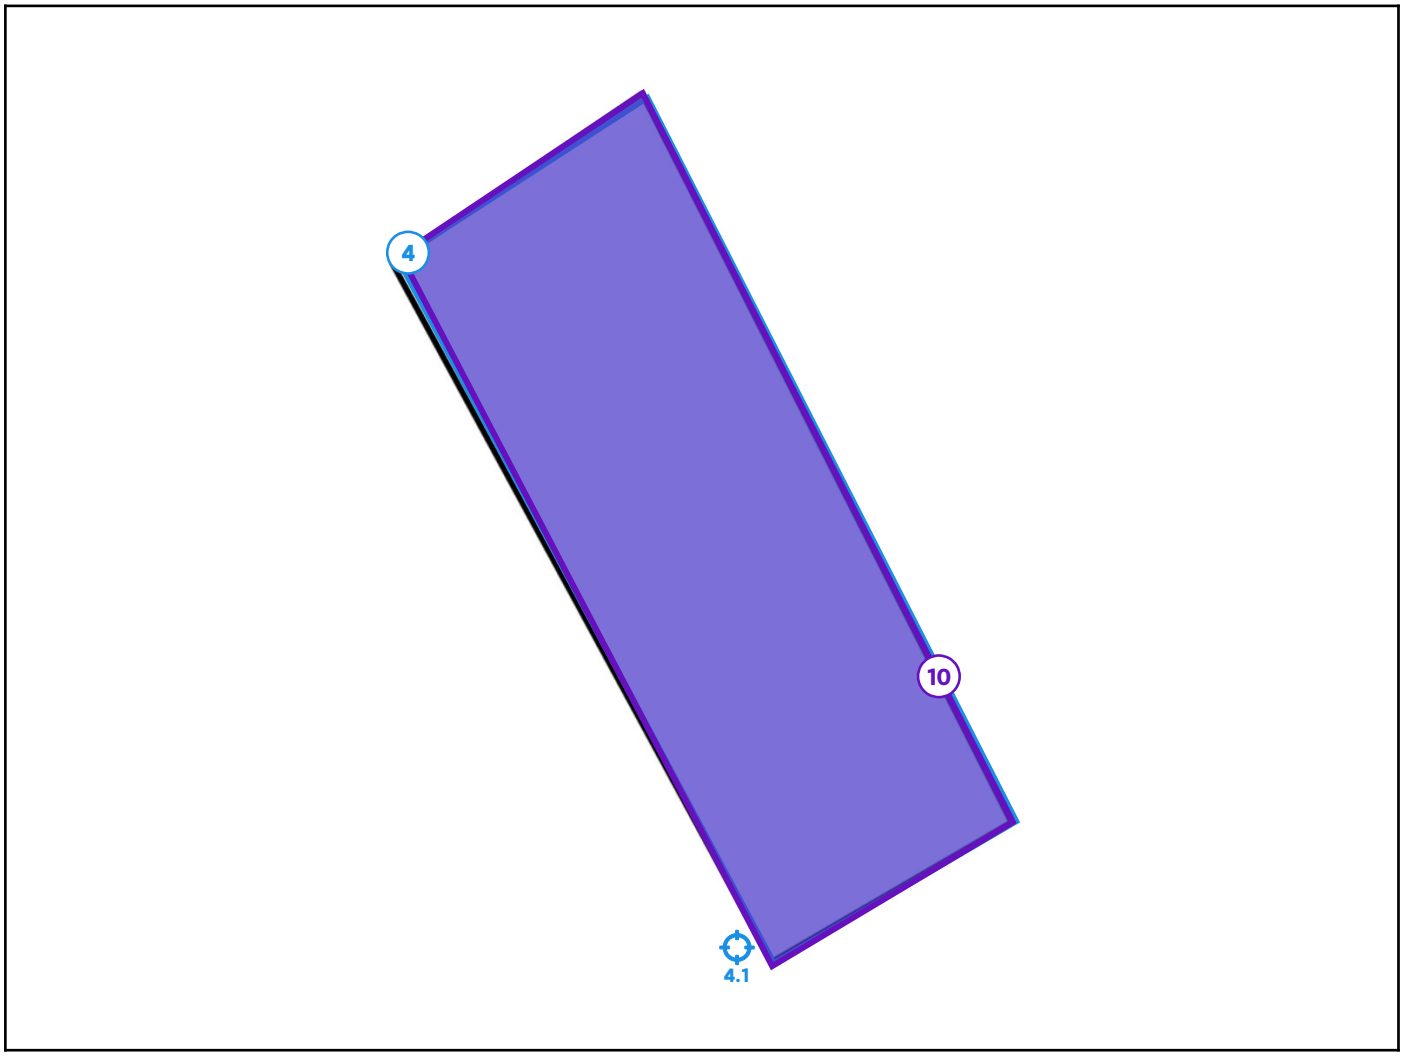
Plan 3.1: Afdak plan

Beschrijving	Type	Actie
4. Dakbedekking roofing afdak	Geen asbest	-
4.1 Code: 2. Roofing dak	Puntmonster	-
10. Onderdak (niet aanwezig)	Overige ruimte of materiaal	-

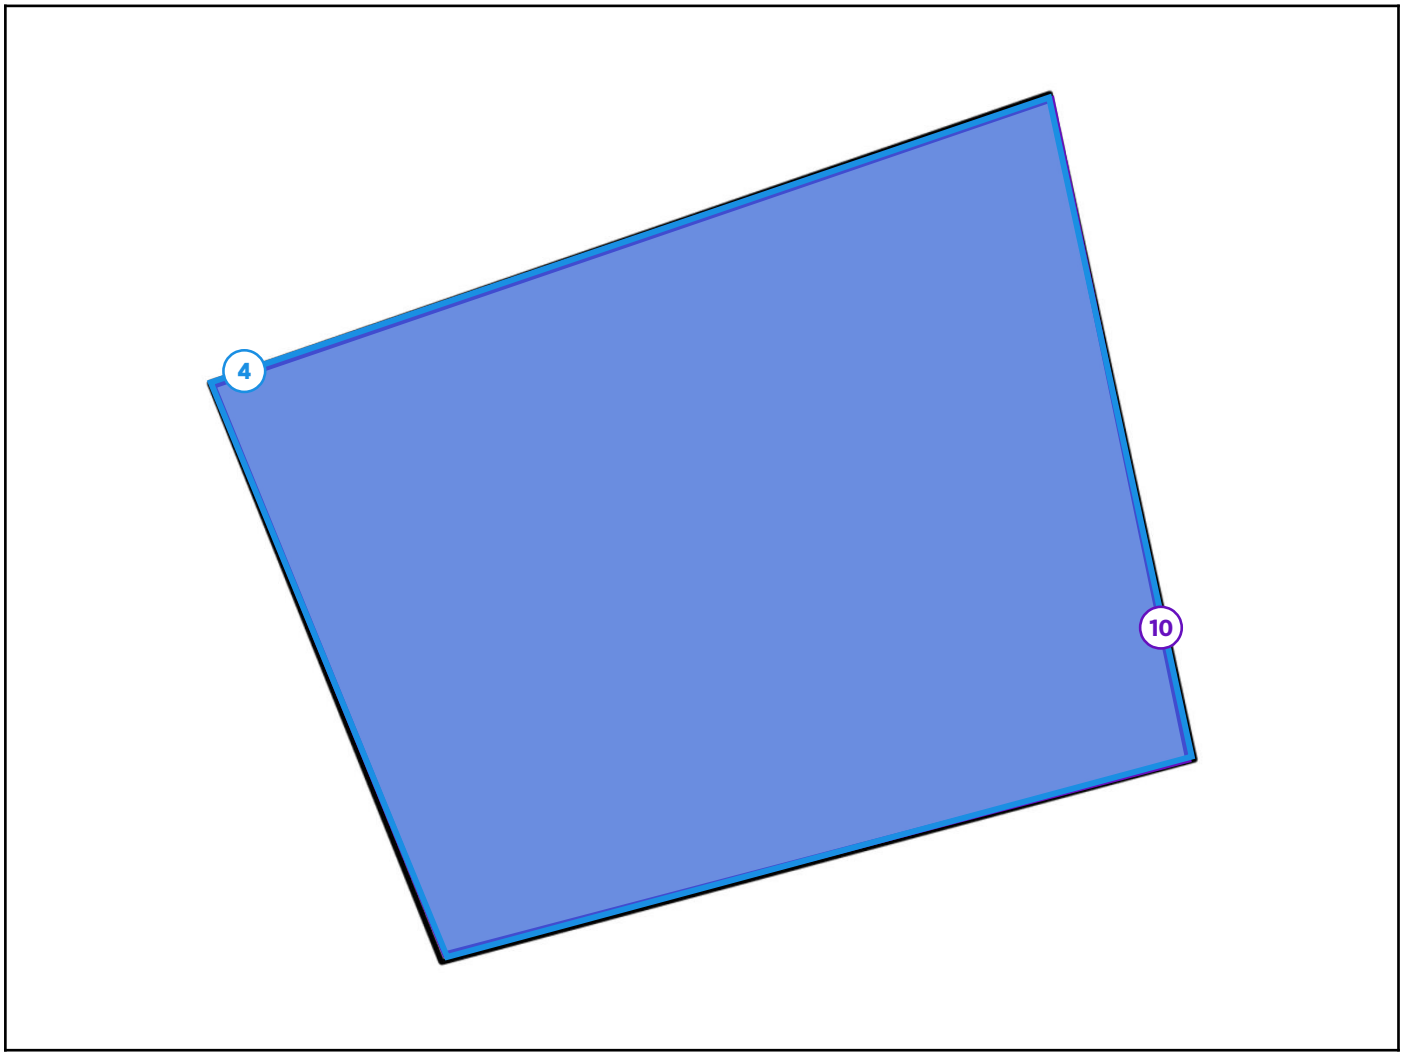
Plan 4.1: Afdak fietsen plan

Beschrijving	Type	Actie
4. Dakbedekking roofing afdak	Geen asbest	-
10. Onderdak (niet aanwezig)	Overige ruimte of materiaal	-

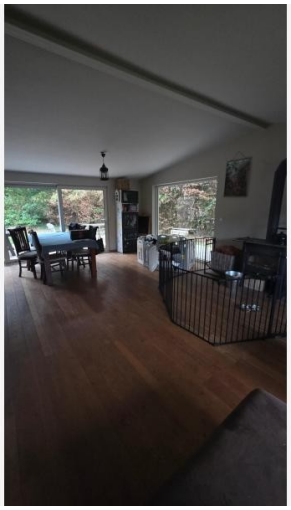
Fiche 3: Plafonds uit niet asbestverdacht materiaal

De plafonds zijn gemaakt van niet-asbestverdachte materialen (bijvoorbeeld laminaat, gyproc, ...), deze toepassingen zijn niet asbestverdacht. We hebben echter niet kunnen vaststellen of er mogelijk asbestverdachte of asbesthoudende materialen achter deze toepassingen aanwezig zijn. Bij renovatie of sloop is het aangeraden om een destructief onderzoek te laten uitvoeren van deze toepassingen.

Basis voor advies	De asbestdeskundige beoordeelt het materiaal als niet-asbestverdacht.

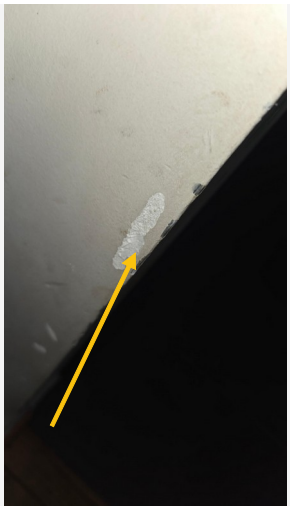
Fiche 5: Bezetting wanden

Geen asbest

#	Type	Referentie	Resultaat
5.1	Mengmonster	wanden	Geen asbest

Beschrijving	Bezetting wanden
Omgeving	Binnen
Primaire drager	Binnenwand
Bindmiddel van materiaal	Gips - kalk
Gebondenheid op basis van bindmiddel	Niet-hechtgebonden
Hoeveelheid (oppervlakte - dikte - aantal)	• 112,00 m^2 - 1,00 cm - 1 stuk
Totaal volume	1,12 m^3
Identificatiemethode	Een monstername door de asbestdeskundige met laboanalyse door een asbestlabo.
Destructieve handeling voor identificatie	Nee
Opmerking	De hoeveelheid is vermoedelijk. Natte ruimte bemonsterd in keuken. Individuele ruimte bemonsterd in berging. Er is geen traphal. CV-ketel bemonsterd bij garage. Verschillende wanden zijn afgewerkt. Hierachter kan nog oude bezetting zitten.

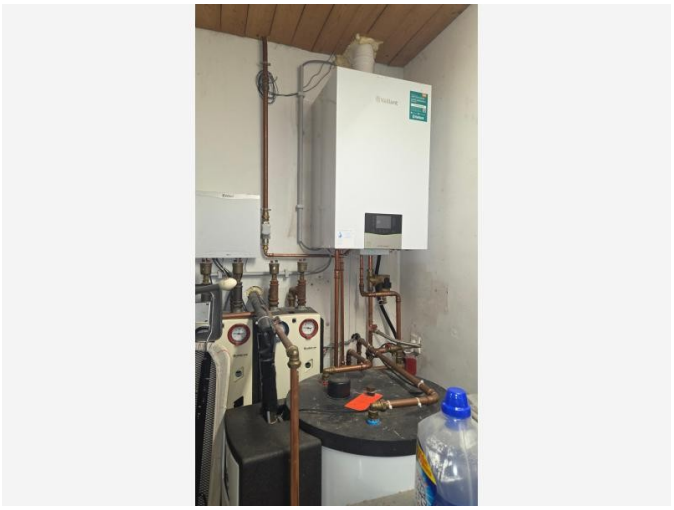
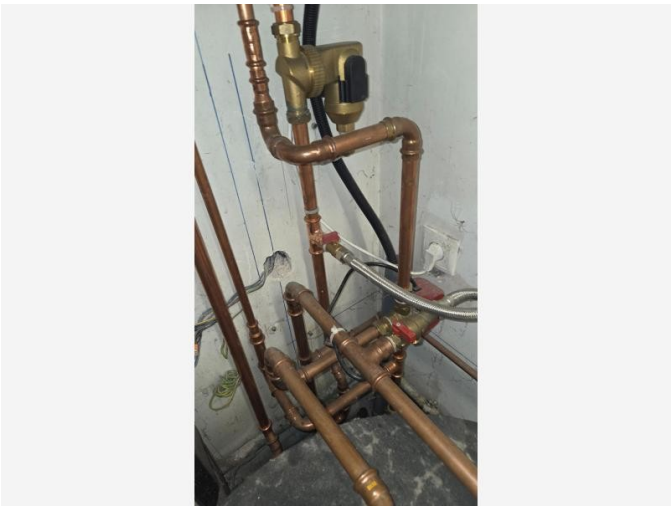
Beschrijving	Notitie	Terug te vinden op plannen
Fiche 14: Lift	In het appartement is er geen lift aanwezig.	-
Fiche 15: Leidingisolatie (niet aanwezig)	Er is geen waarneembare asbestverdachte leidingisolatie aanwezig.	-
