Asbestinventarisattest

Van Peborghlei 94, 2640 Mortsel

Attestnummer : **20261102-000229.000**
Uitgegeven op : **02.11.2026**
Geldig tot : **02.11.2031**

Niet-asbestveilig

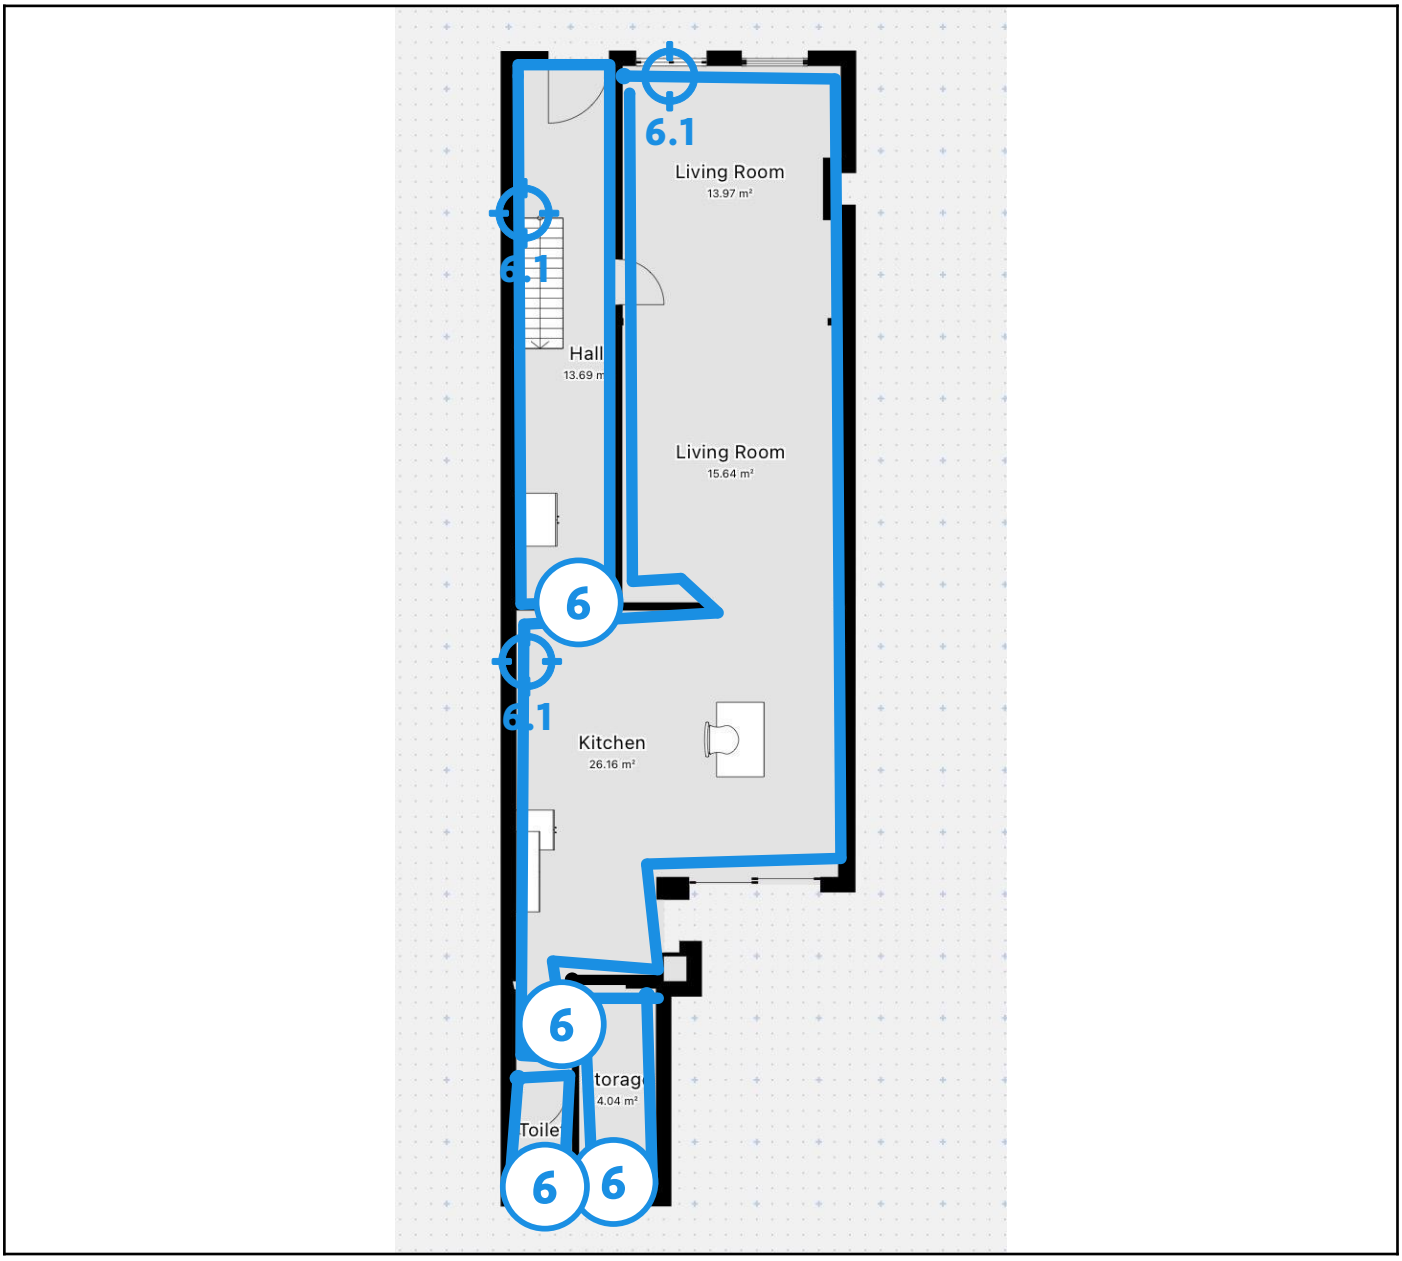
Plan 1.1: plan glv

Beschrijving	Type	Actie
6. Muurpleister	Geen asbest	-
6.1 Code: 1	Mengmonster	-

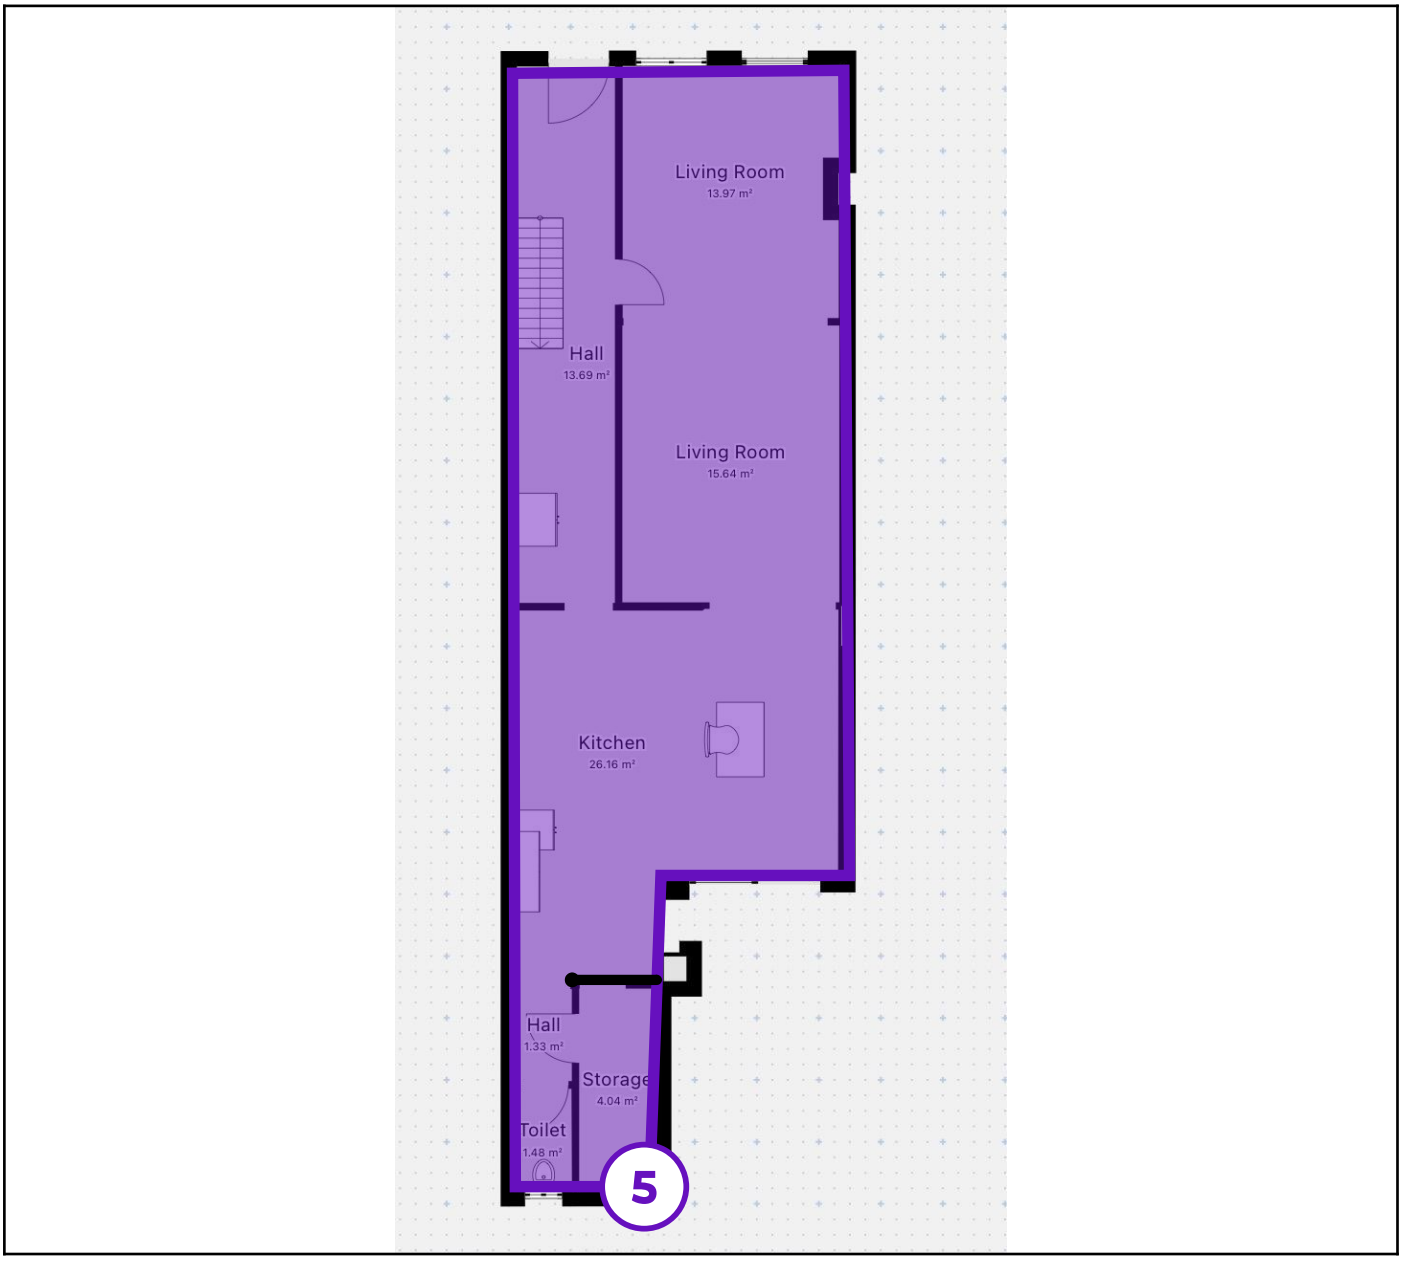
Plan 1.2: plan glv

Beschrijving	Type	Actie
5. Valse plafonds	Advies	-

Plafonds zijn afgewerkt met valse plafonds in plaatmateriaal. Het is niet duidelijk of er pleisterwerk of ander verdacht asbestmateriaal aanwezig is achter / op deze valse plafonds, het is aangewezen om bijkomend onderzoek uit te voeren bij werken. Zonder destructieve handeling is het niet mogelijk om na te gaan of er asbesthoudende materialen aanwezig zijn achter de plafond afwerking. Als bij sloop of renovatie blijkt dat er achter deze plafonds nog pleisterwerk of asbest verdachte toepassingen aanwezig zijn, moet dit bemonsterd worden.

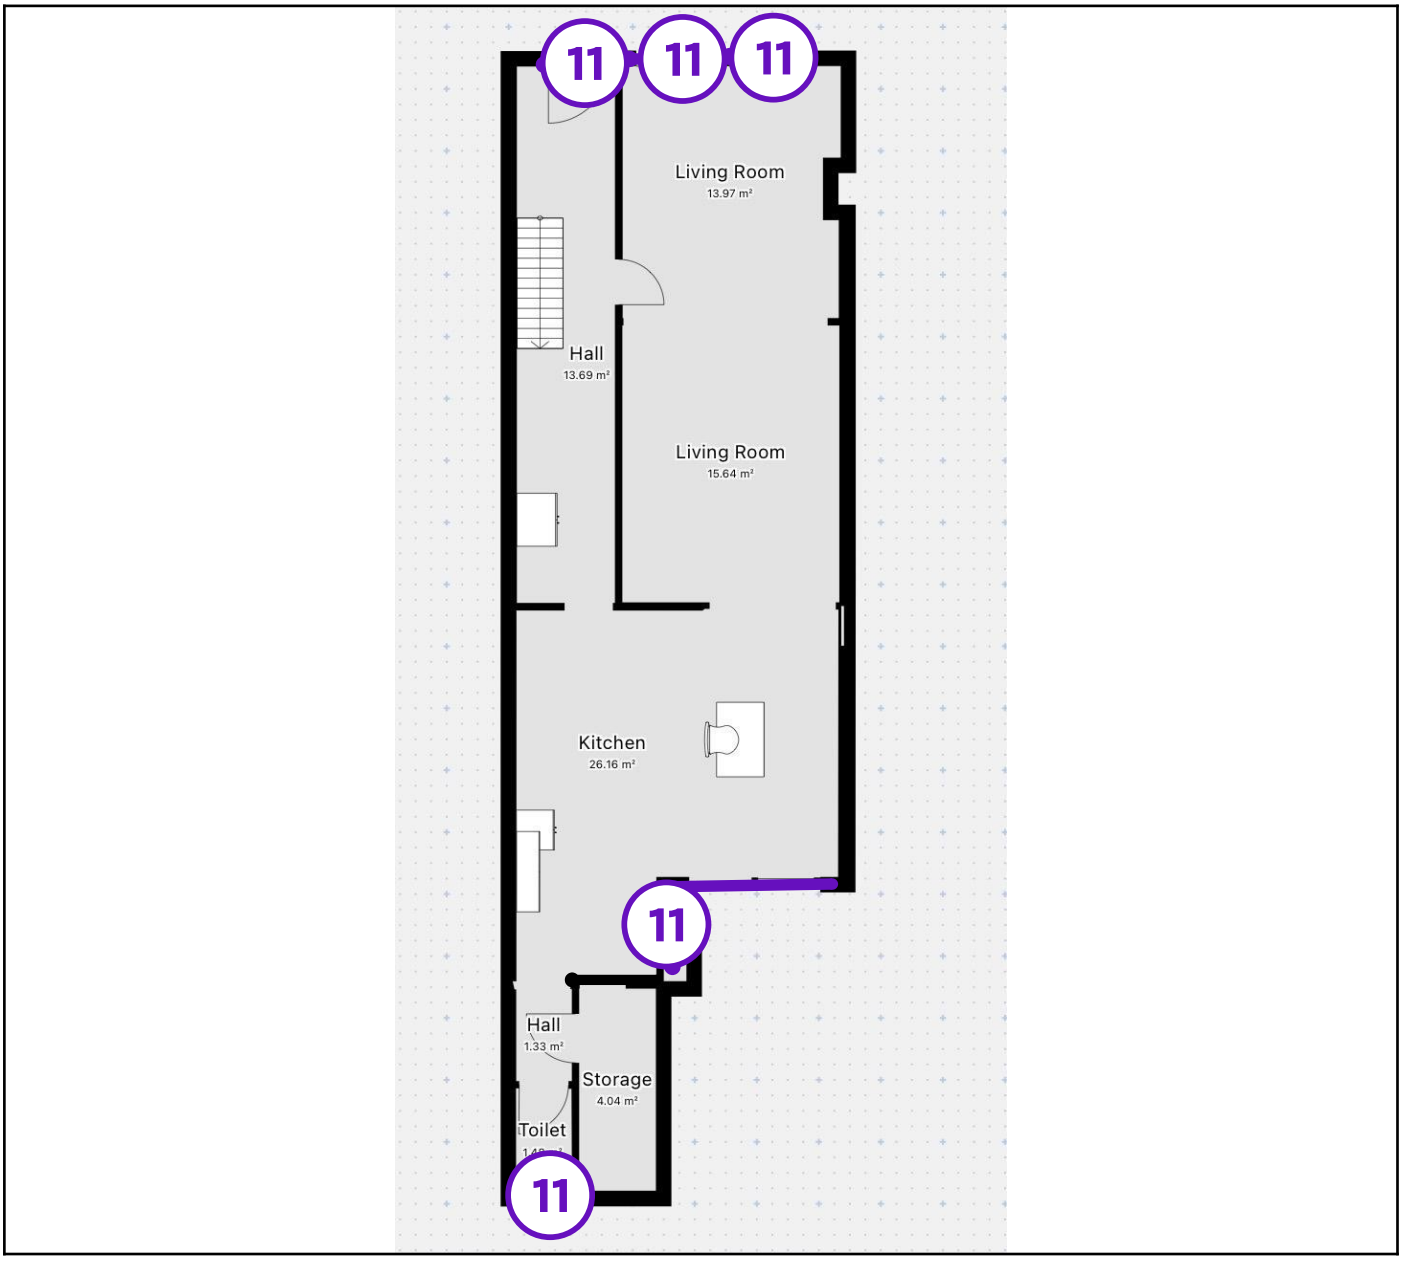
Plan 1.3: plan glv

Beschrijving	Type	Actie
11. Kit niet verdacht (visueel vastgesteld)	Overige ruimte of materiaal	-

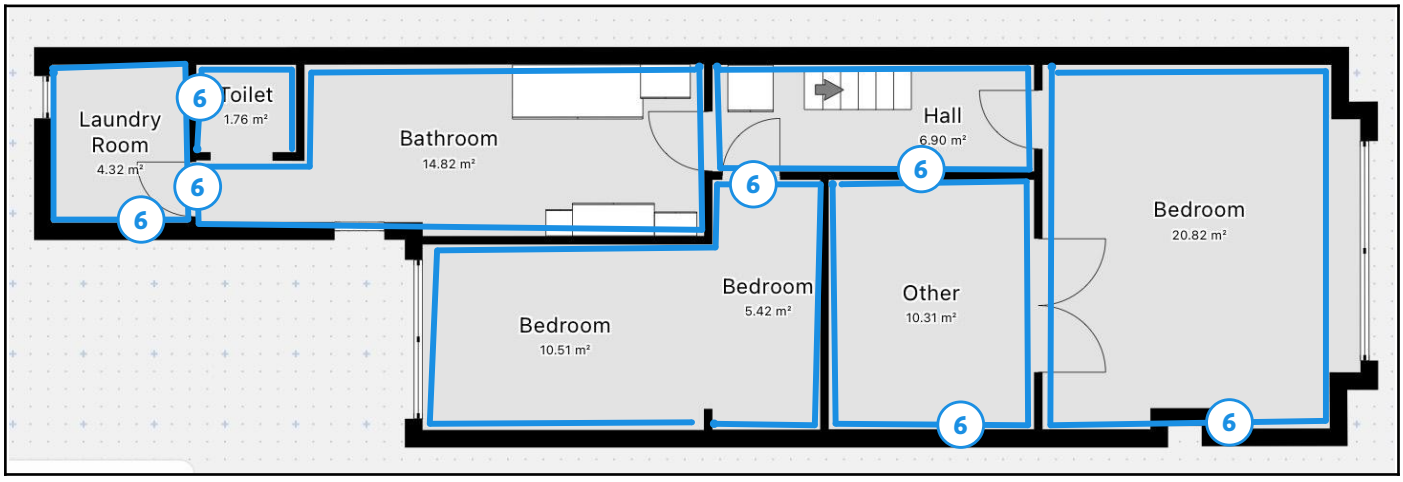
Plan 1.4: Plan V1

Beschrijving	Type	Actie
6. Muurpleister	Geen asbest	-

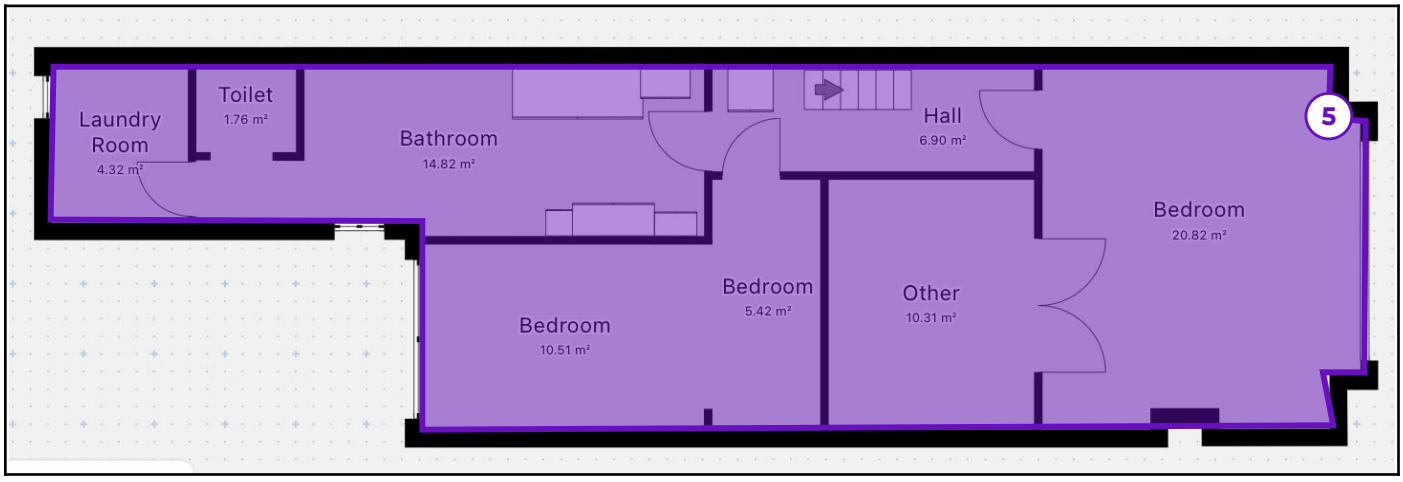
Plan 1.5: Plan V1

Beschrijving	Type	Actie
5. Valse plafonds	Advies	-

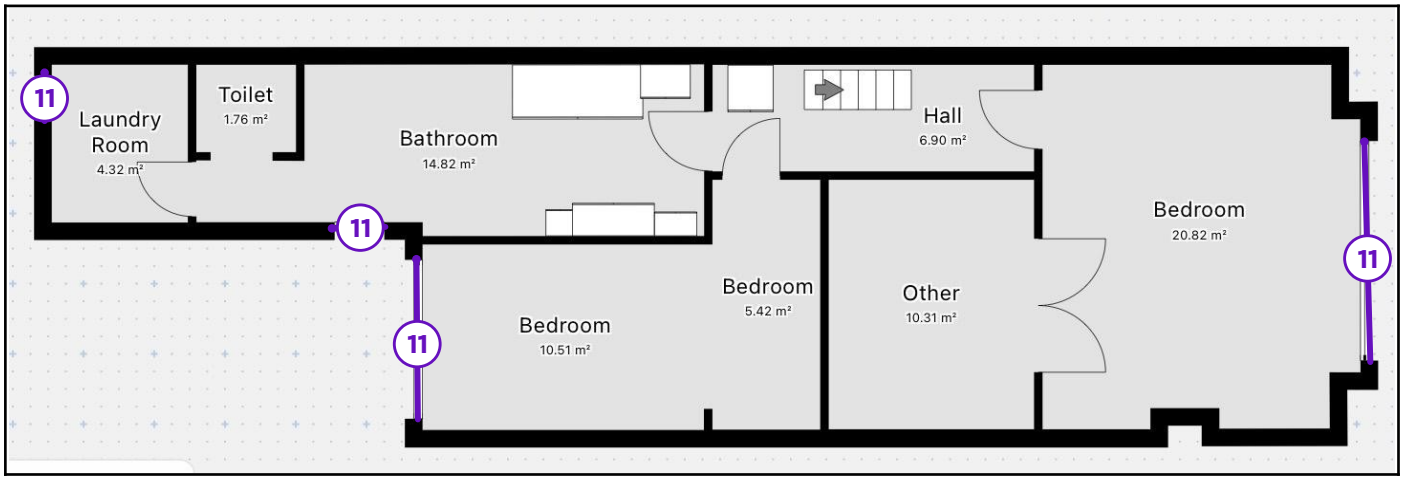
Plan 1.6: Plan V1

Beschrijving	Type	Actie
11. Kit niet verdacht (visueel vastgesteld)	Overige ruimte of materiaal	-

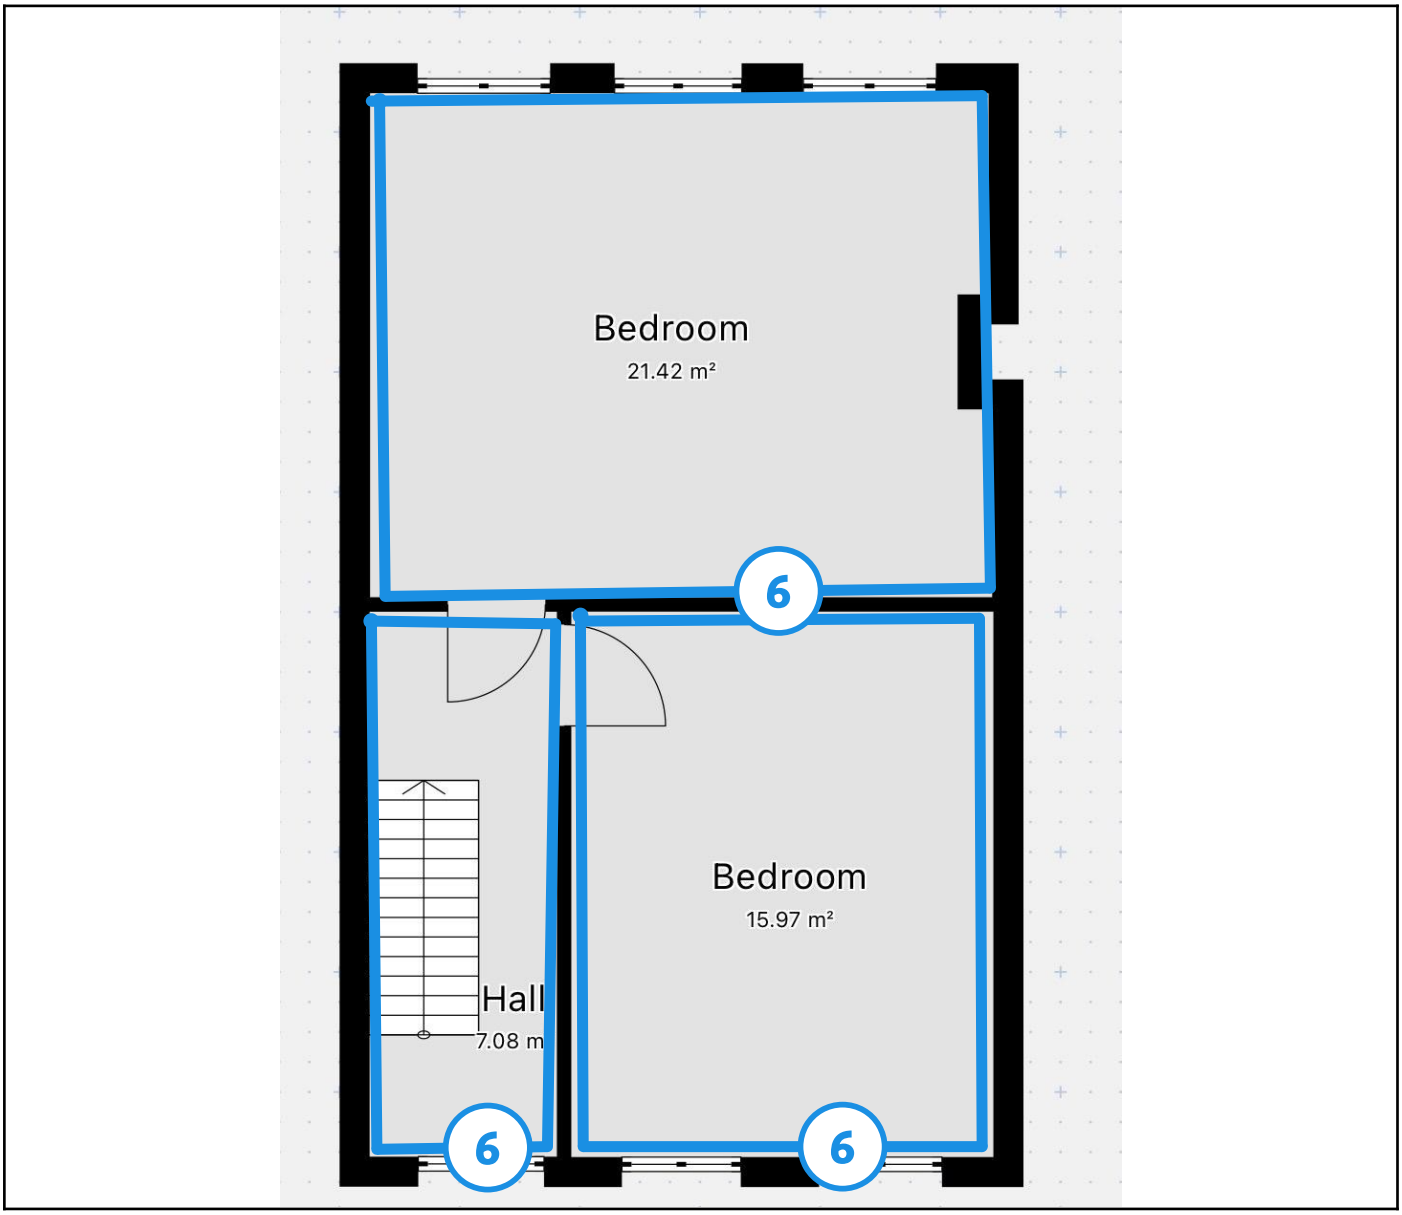
Plan 1.7: Plan V2

Beschrijving	Type	Actie
6. Muurpleister	Geen asbest	-

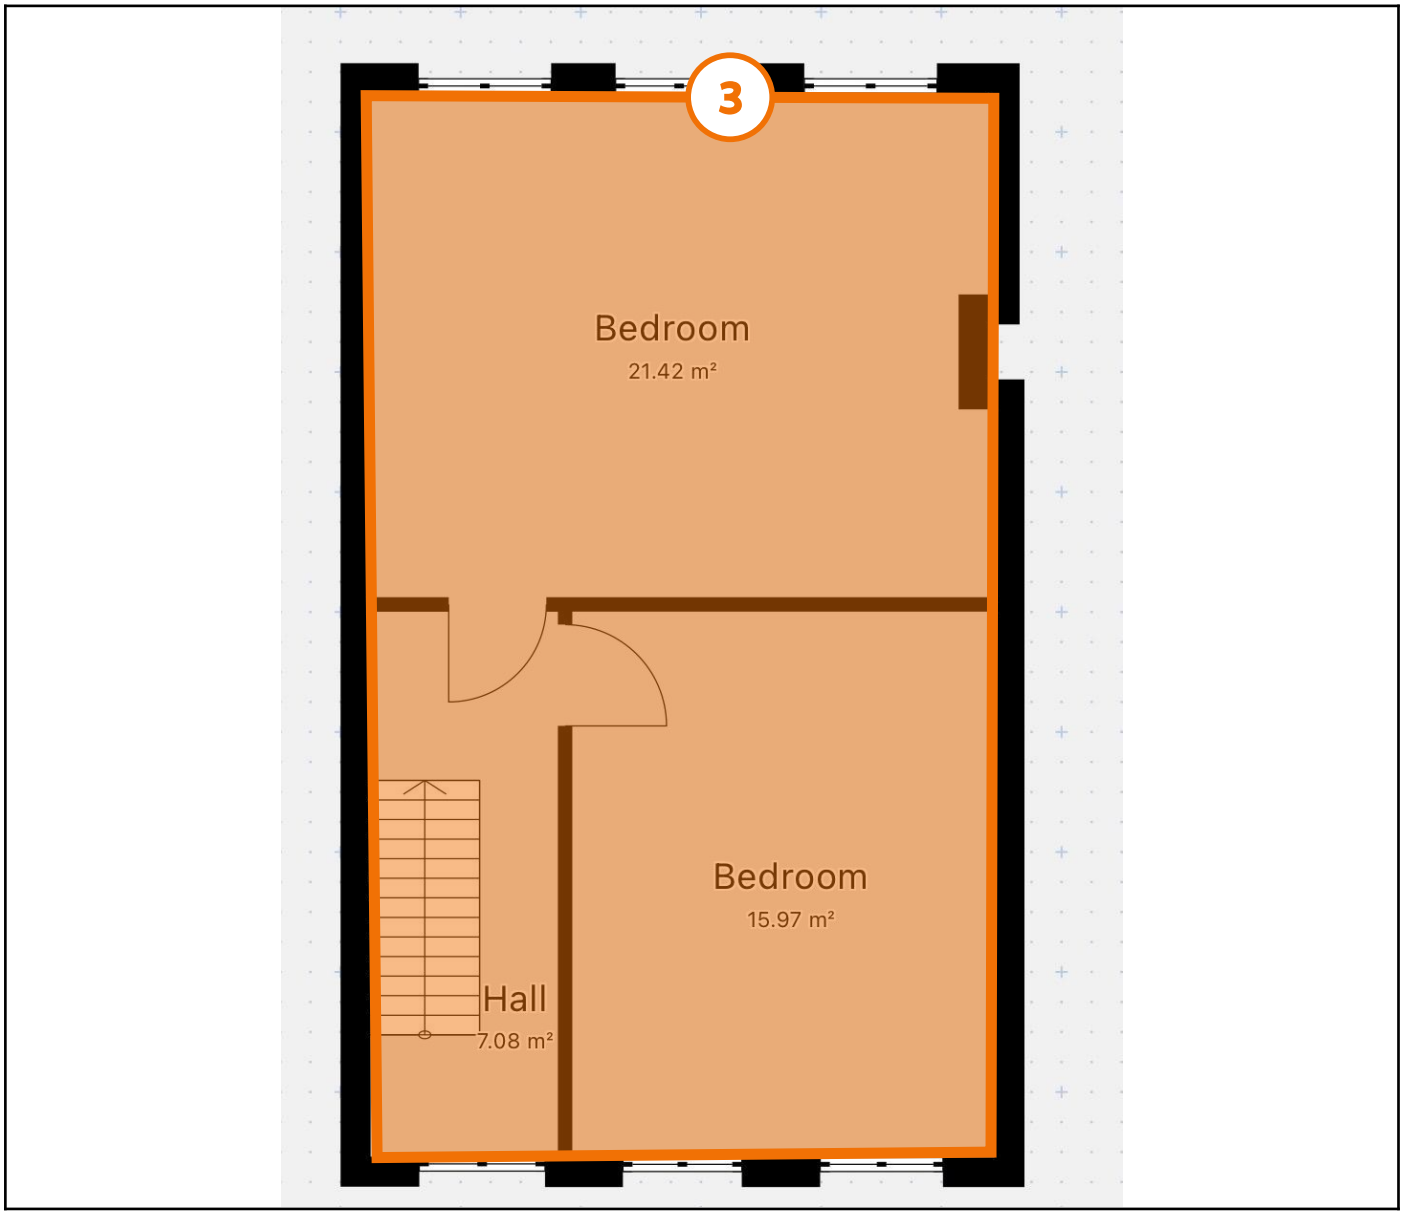
Plan 1.8: Plan V2

Beschrijving	Type	Actie
3. Plafondplaten V2	Asbestmateriaal	Verwijderen

Eindbeoordeling materiaalrisico	Verhoogd materiaalrisico en/of verhoogde kans op vezelvrijgave

Gebondenheid	Categorie 2: niet-hechtgebonden met matrix
Asbestsoort (vezeltype)	Crocidoliet aanwezig
Asbestconcentratie	Hoog (>= 50%)
Afschermingsgraad van het gehele materiaal	Geheel of deels vrij aan de binnenlucht, maar geen contact met binnenluchtstromen
Toestand van het materiaal	Onbeschadigd, niet verweerd

- Zorg voor een veilig beheer. Vermijd het beschadigen van het asbestmateriaal. Controleer de toestand jaarlijks op wijzigingen.
- Voer bijkomende staalname(s) uit.

- Eenvoudige handelingen: mag via doe-het-zelf of door werknemer(s) met opleidingsattest eenvoudige handelingen
  Mag verwijderd worden via EH via doe-het zelf :

Standaard dragen van de nodige wegwerp beschermingsmiddelen FFP 3 masker , handschoenen en tyvec CAT III type 5-6 , afwasbaar schoeisel Fixeer de platen , maak de platen voorzichtig los zonder te breken , verpak dubbel met plastic folie , luchtdicht verpakken en afvoeren naar een plaatselijk containerpark als hechtgebonden afval. Voor hechtgebonden toepassingen: Bij verwijdering door doe-het-zelf moet men dit afval dubbel en luchtdicht verpakt aandienen bij het gemeentelijk recyclagepark. Men raadpleegt best op voorhand de voorwaarden van het recyclagepark.

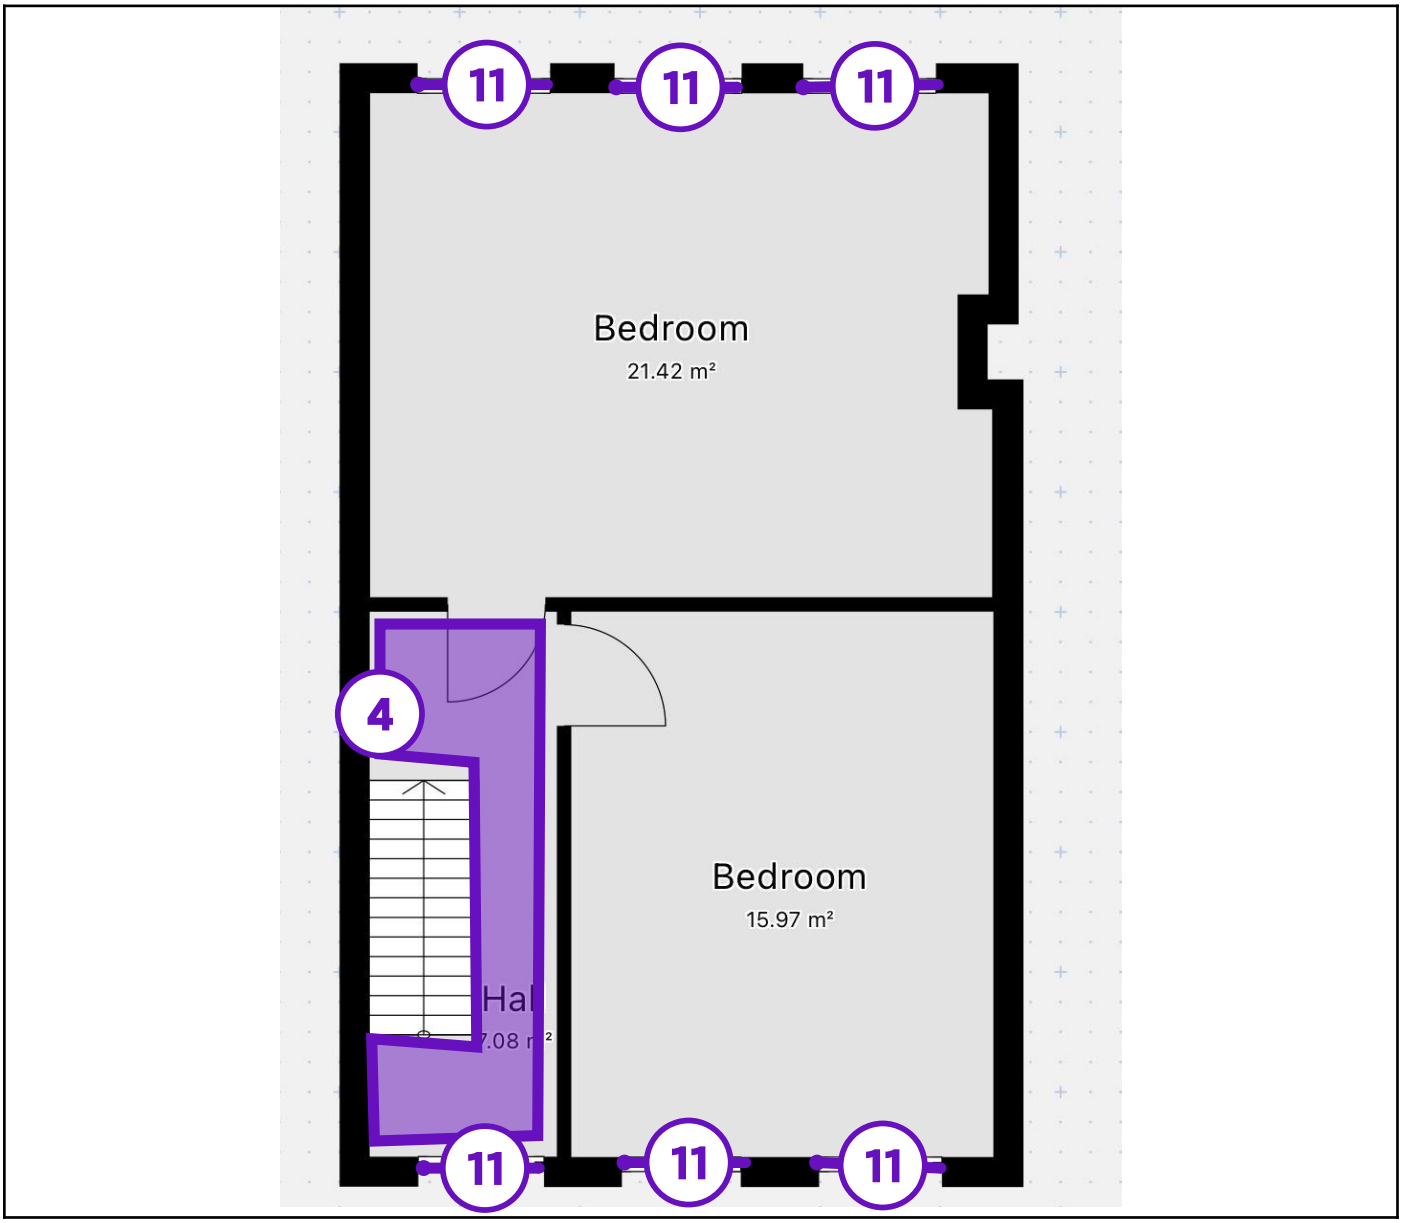
Plan 1.9: Plan V2

Beschrijving	Type	Actie
4. Vinylvloer niet verdacht	Advies	-
11. Kit niet verdacht (visueel vastgesteld)	Overige ruimte of materiaal	-

Volgens expertise kunnen we deze vinyl als niet asbest verdacht beschouwen (soepel en flexibel van structuur.)
Het is niet gekend wat er zich onder bevindt, extra controle aangewezen bij vloer werken.

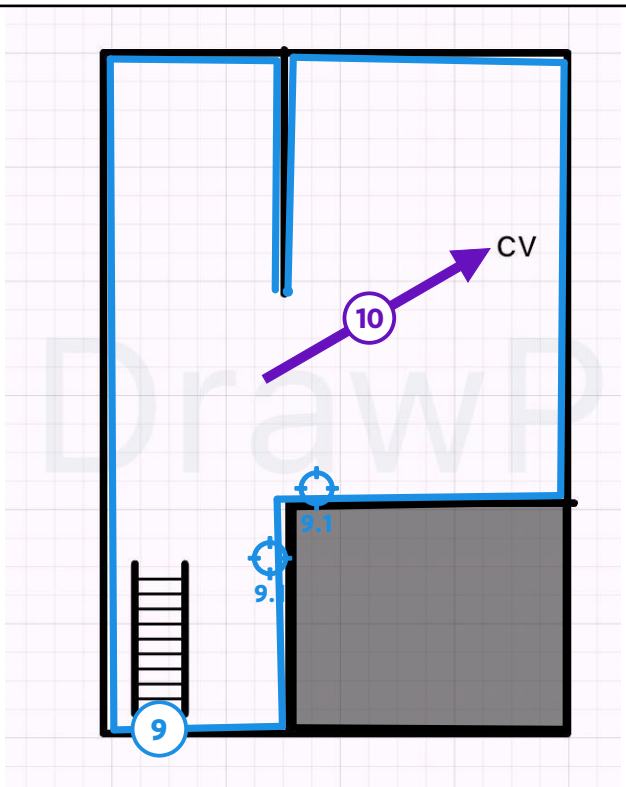
Plan 1.10: Plan kelder

Beschrijving	Type	Actie
9. Cementering kelder	Geen asbest	-
9.1 Code: 2	Mengmonster	-
10. CV Ketel niet verdacht	Overige ruimte of materiaal	-

#	Type	Referentie	Resultaat
9.1	Mengmonster	2	Geen asbest

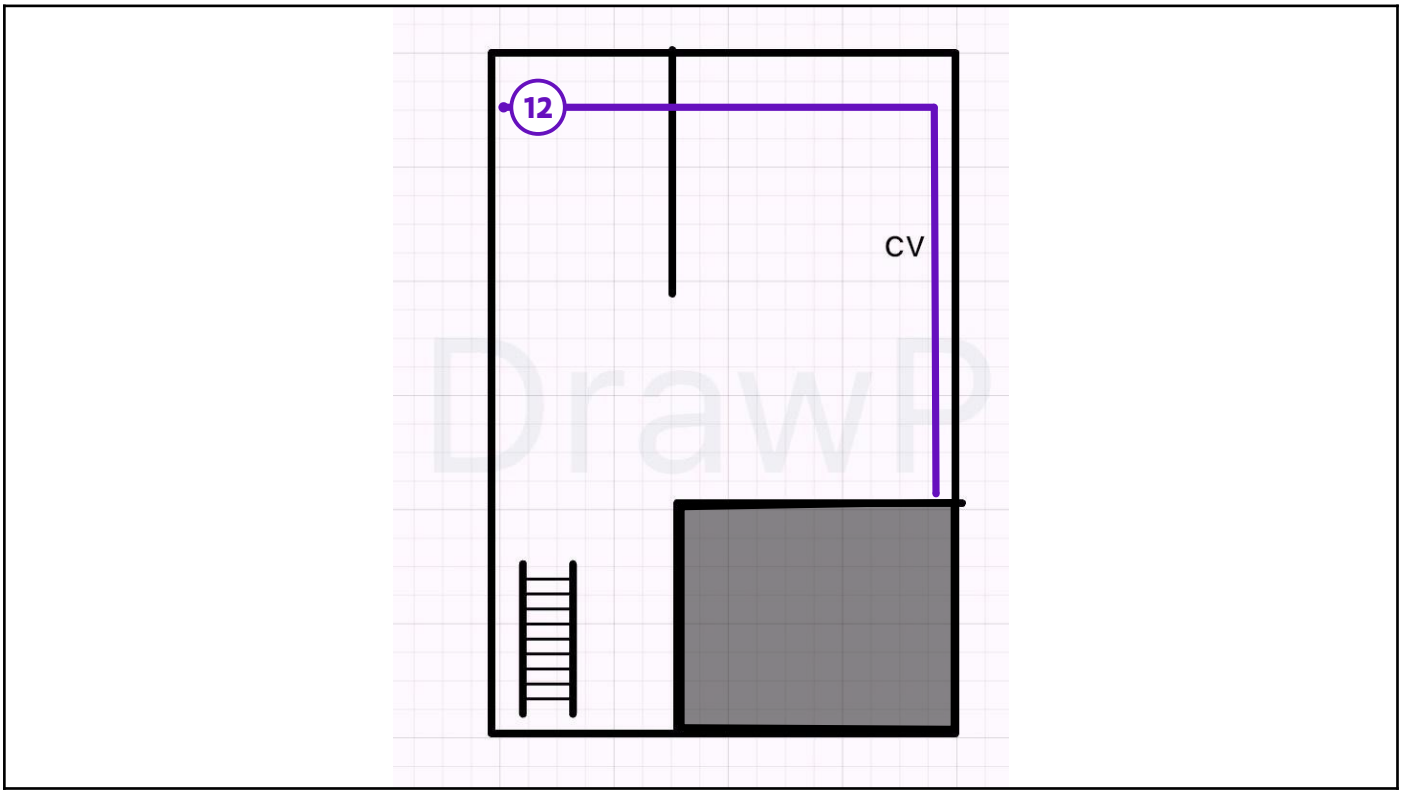
Plan 1.11: Plan kelder

Beschrijving	Type	Actie
12. Leidingisolatie: niet verdacht	Overige ruimte of materiaal	-

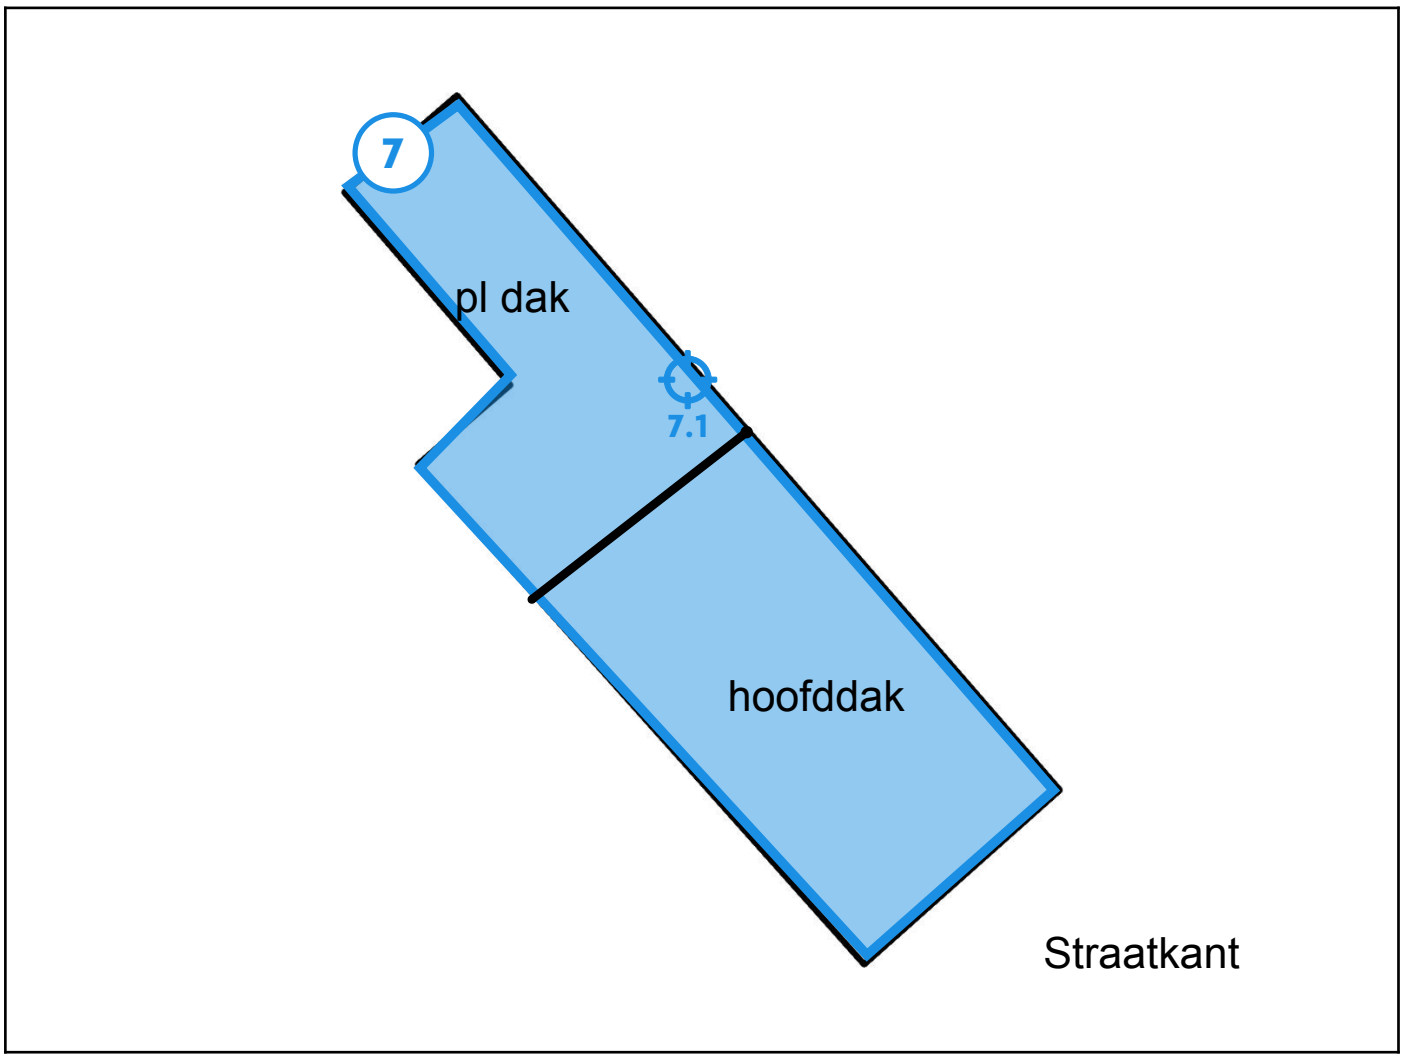
Plan 1.12: Hoofdgebouw plan

Beschrijving	Type	Actie
7. Roofing plat dak	Geen asbest	-
7.1 Code: 3	Puntmonster	-

#	Type	Referentie	Resultaat
7.1	Puntmonster	3	Geen asbest

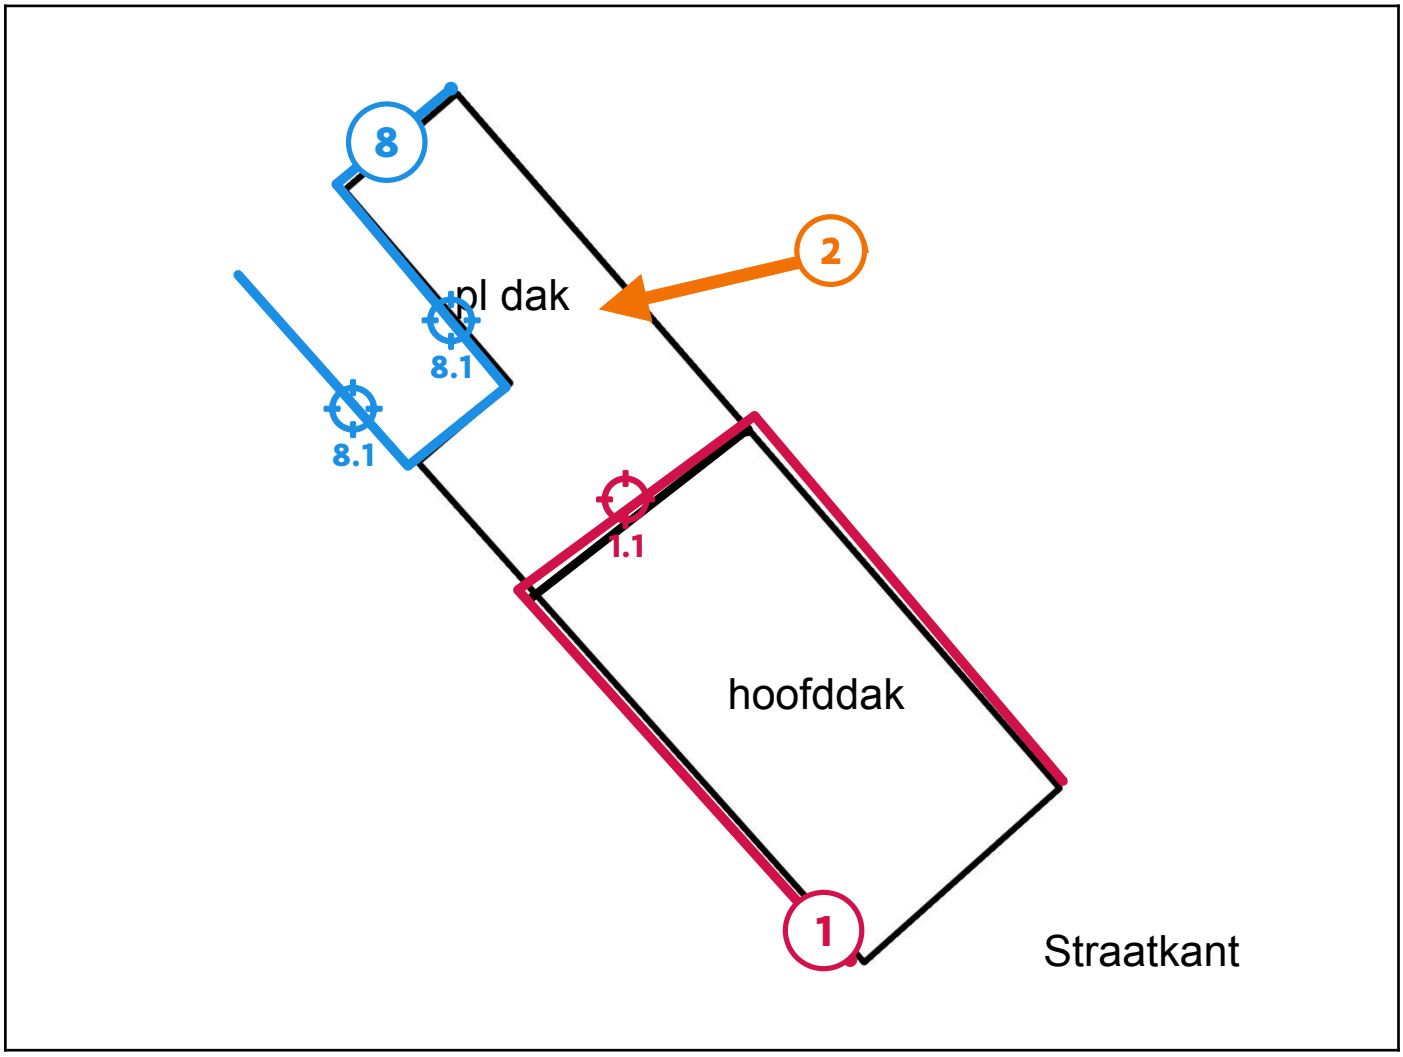
Plan 1.13: Hoofdgebouw plan

Beschrijving	Type	Actie
1. Gevelleien	Asbestmateriaal	Dringend verwijderen
1.1 Code: 5	Puntmonster	-
2. Schouwbuis (visueel vastgesteld)	Asbestmateriaal	Verwijderen
8. Crepi buitentoepassing	Geen asbest	-
8.1 Code: 4	Mengmonster	-

Eindbeoordeling materiaalrisico	Hoog materiaalrisico en/of hoge kans op vezelvrijgave

Gebondenheid	Categorie 1: hechtgebonden in oorsprong
Asbestsoort (vezeltype)	Crocidoliet aanwezig
Asbestconcentratie	Laag (< 50%)
Afschermingsgraad van het gehele materiaal	Geheel of deels vrij aan de buitenlucht, maar geen contact met binnenlucht
Toestand van het materiaal	Zwaar beschadigd, zwaar verweerd

#	Type	Referentie	Resultaat
1.1	Puntmonster	5	Chrysotiel, Crocidoliet

- Verwijder dit asbestmateriaal zo snel mogelijk. Volg de toestand goed op.
- Hemelwater dat afspoelt van asbestcement daken of gevels kan asbestdeeltjes bevatten. Gebruik het enkel voor gesloten circuits (bv. spoelen toiletten). Reinig na het vervangen van het dak of de gevel de dakgoten en regenwaterput of -ton om asbesthoudend sediment of slib te verwijderen

- Eenvoudige handelingen: mag via doe-het-zelf of door werknemer(s) met opleidingsattest eenvoudige handelingen
  EH via doe-het zelf Standaard dragen van de nodige wegwerp beschermingsmiddelen FFP 3 masker , handschoenen en tyvec CAT III type 5-6 , afwasbaar schoeisel Indien mogelijk de ondervloer afdekken , leien voorzichtig verwijderen, extra fixeren, niet breken , niet gooien, onmiddellijk verpakken of voorzichtig in container met asbest bag plaatsen. Voldoende benevelen/bevochtigen tijdens de duur van de werken. Gebruik geen stortkokers. Voor hechtgebonden toepassingen: Bij verwijdering door doe-het-zelf moet men dit afval dubbel en luchtdicht verpakt aandienen bij het gemeentelijk recyclagepark. Men raadpleegt best op voorhand de voorwaarden van het recyclagepark. Indien leien in slechte staat zijn en kans bestaat op breken : Eenvoudige handeling opgeleid personeel , alle werknemer(s) moeten wel beschikken over een opleidingsattest eenvoudige handelingen 8u Zie ook link Zie https://ovam.vlaanderen.be/wie-mag-wat-
