Asbestinventarisattest

Voormuide 79, 9000 Gent

Attestnummer : **20260206-000260.001**
Uitgegeven op : **06.02.2026**
Geldig tot : **06.02.2036**

Niet-asbestveilig

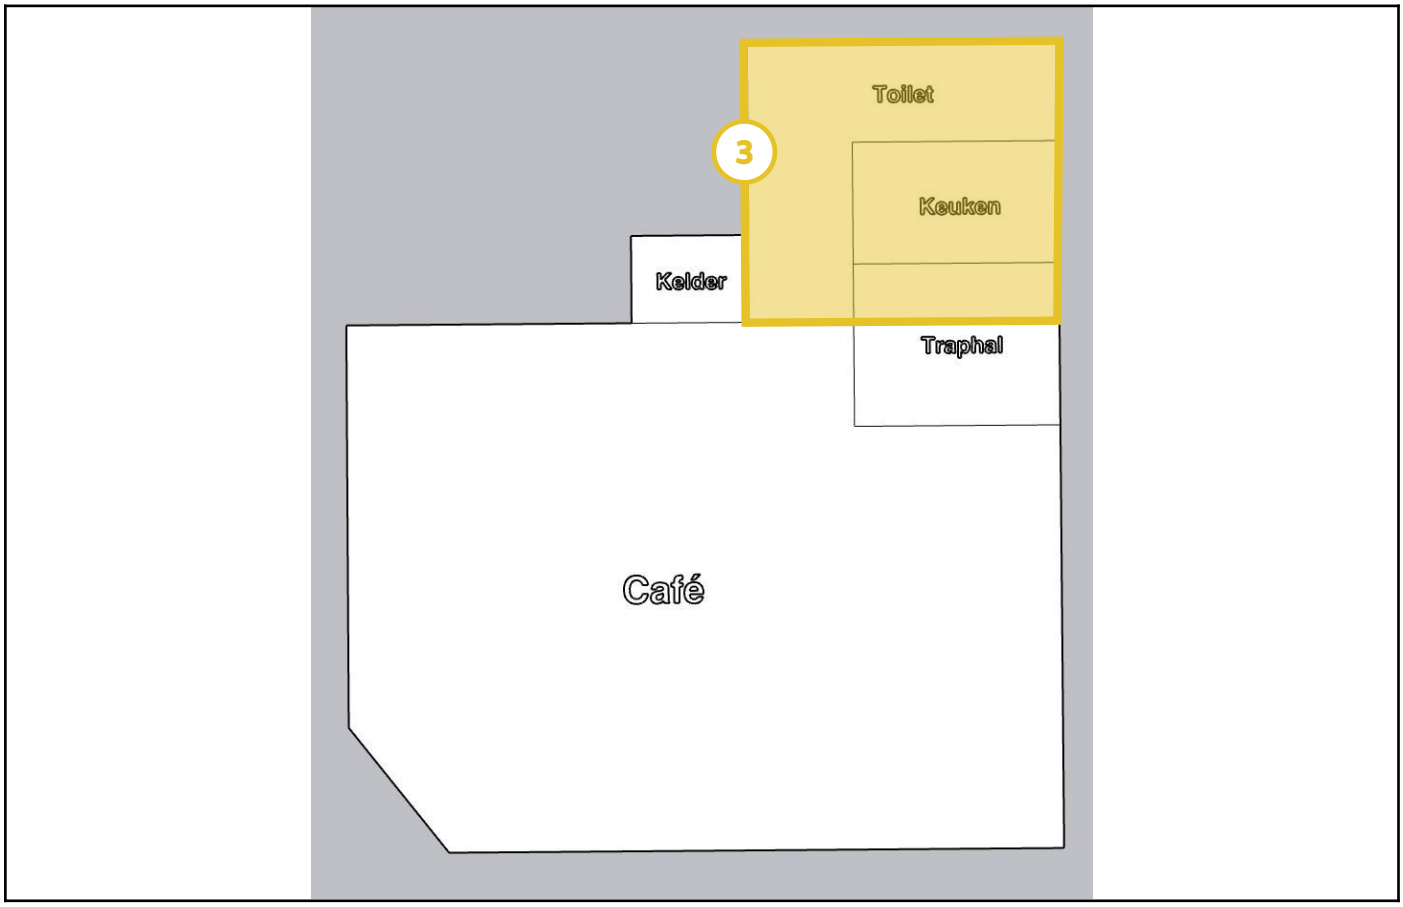
Plan 1.2: Plan V0

Beschrijving	Type	Actie
3. Roofing	Asbestmateriaal	Zorgvuldig beheren

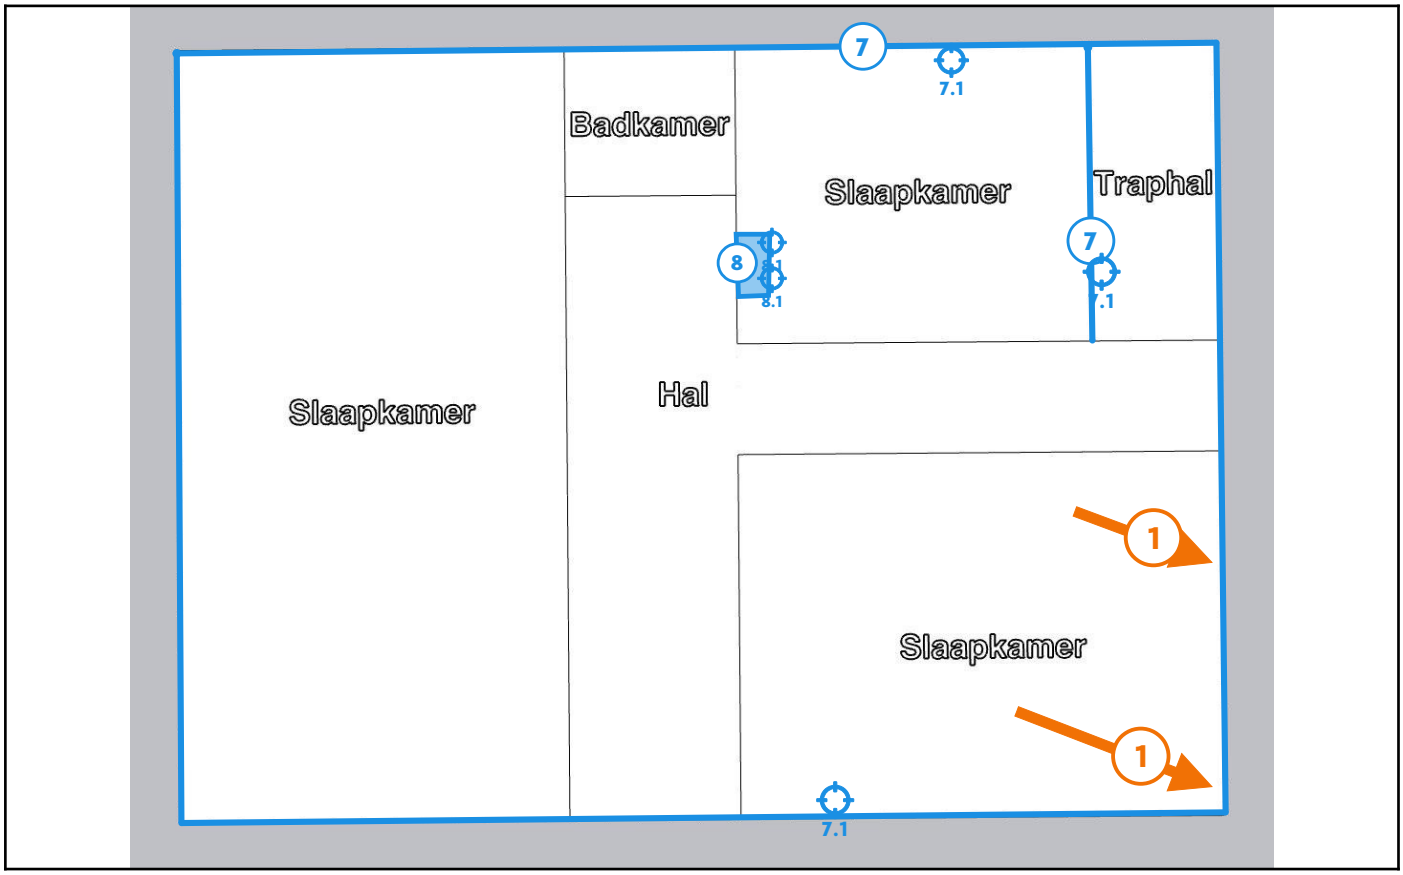
Plan 1.3: Plan V1

Beschrijving	Type	Actie
1. Bakeliet schakelaars/stopcontacten	Asbestmateriaal	Verwijderen
7. Pleisterwerk wanden	Geen asbest	-
7.1 Code: MM01	Mengmonster	-
8. Cementering schouw slaapkamer	Geen asbest	-
8.1 Code: MM04	Mengmonster	-

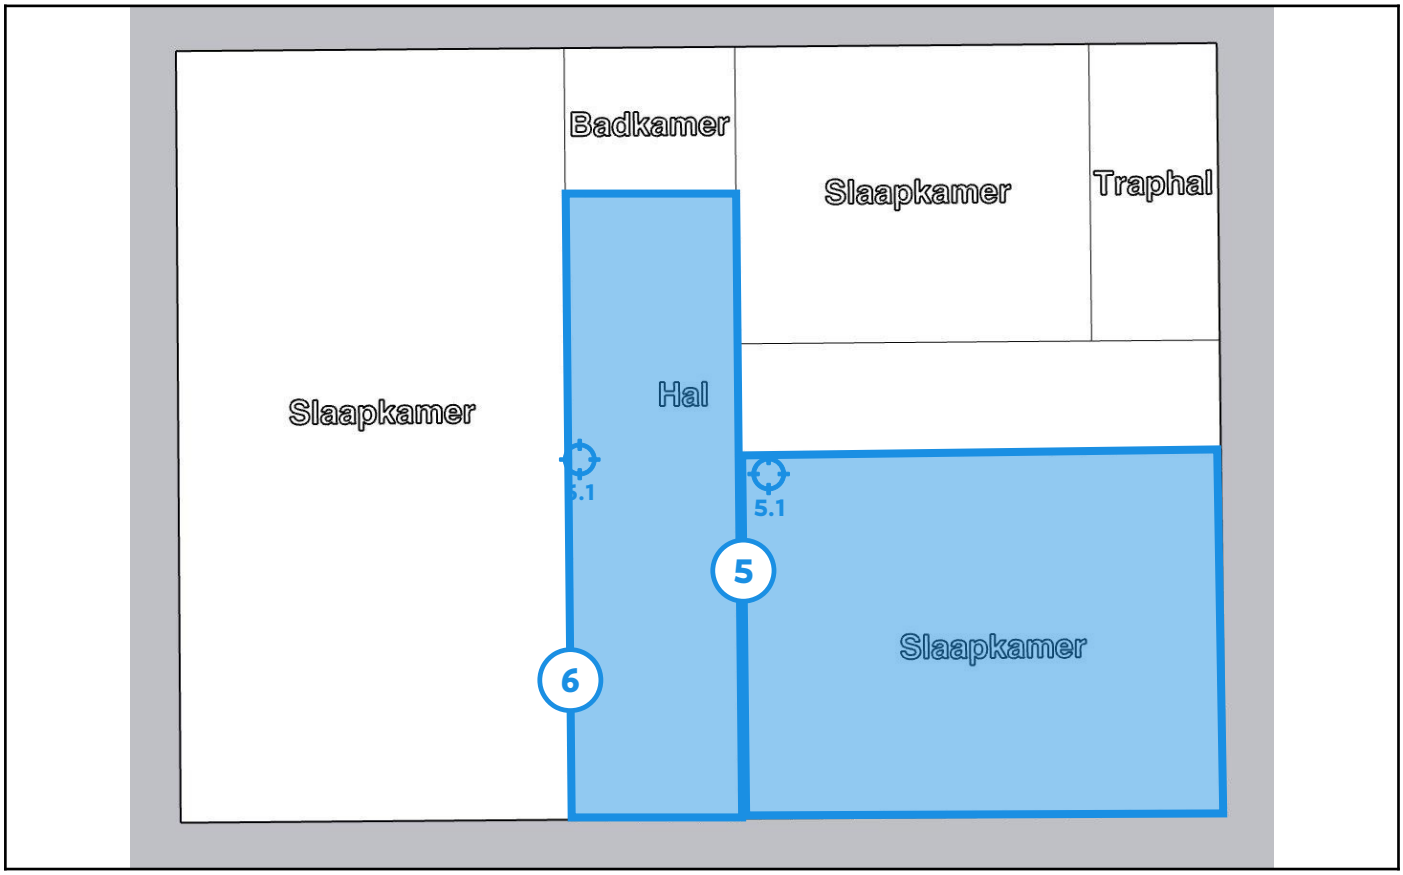
Plan 1.4: Plan V1

Beschrijving	Type	Actie
5. Vloerzeil 1	Geen asbest	-
5.1 Code: PM02	Puntmonster	-
6. Vloerzeil 2	Geen asbest	-
6.1 Code: PM03	Puntmonster	-

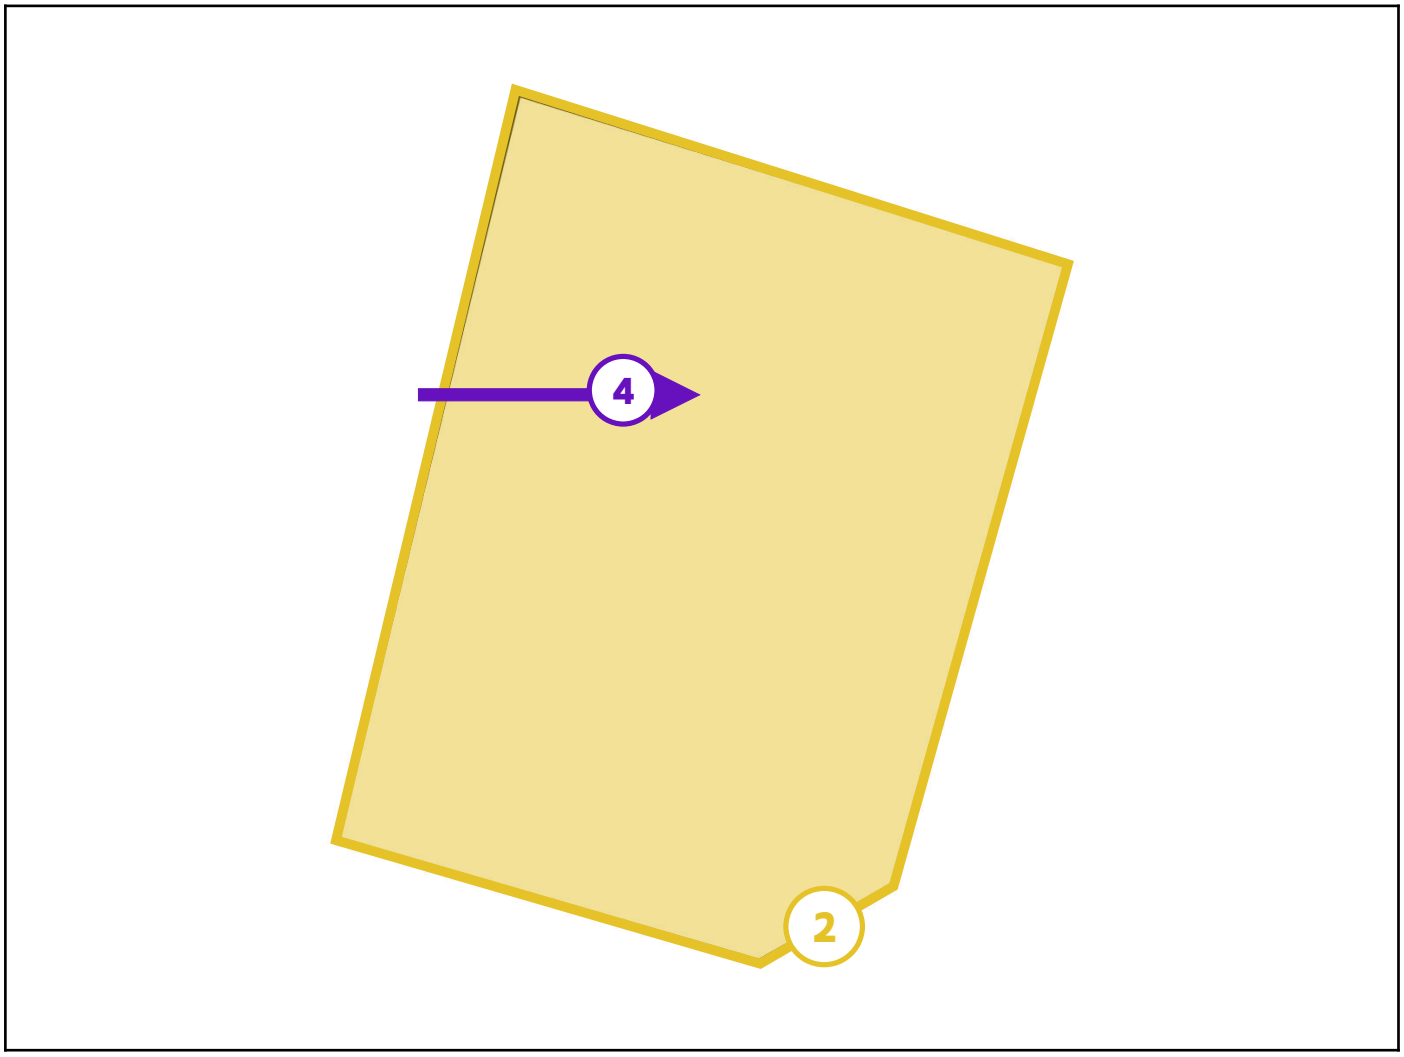
Plan 1.6: Hoofdgebouw plan

Beschrijving	Type	Actie
2. Onderdak type Menuiserite	Asbestmateriaal	Zorgvuldig beheren
4. Schouw	Beperking	-

Uitleg van de asbestdeskundige: De schouw bevat binnenin mogelijk een asbestcement rookgaskanaal. Laat dit onderzoeken bij eventuele werken.
