Asbestinventarisattest

Vlinderstraat 41, 9050 Gent

Attestnummer : **20261027-000579.000**
Uitgegeven op : **27.10.2026**
Geldig tot : **27.10.2036**

Niet-asbestveilig

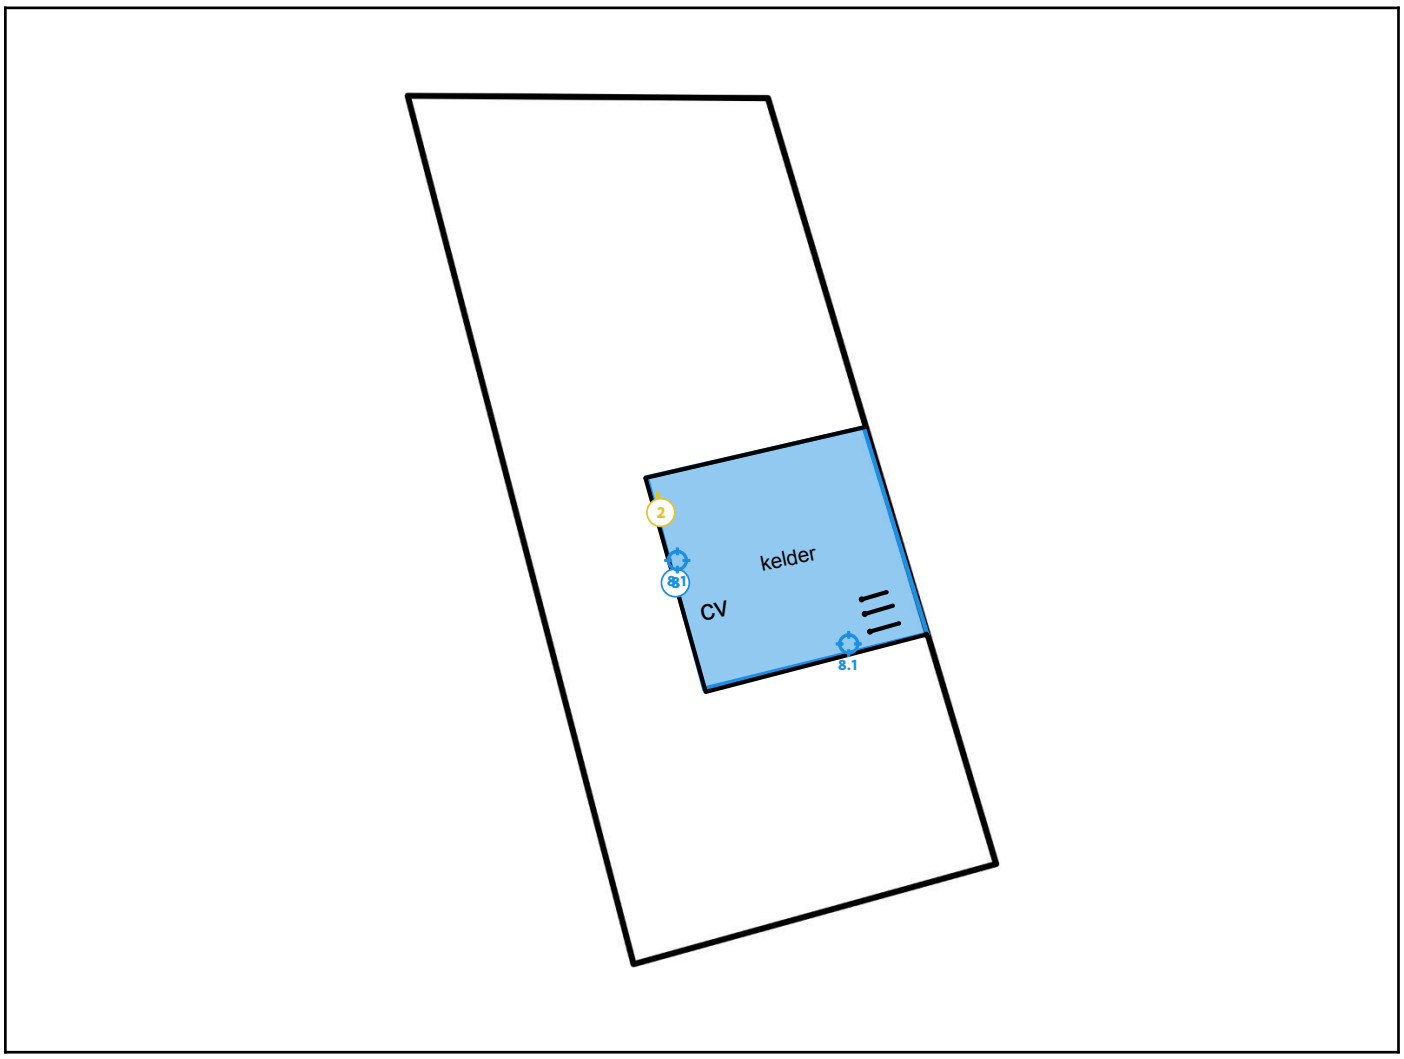
Plan 1.1: Kelder

Beschrijving	Type	Actie
2. Bakeliet schakelaars/stopcontacten	Asbestmateriaal	Zorgvuldig beheren
8. Cementen smeerlaag (kelder)	Geen asbest	-
8.1 Code: P775/MM02	Mengmonster	-

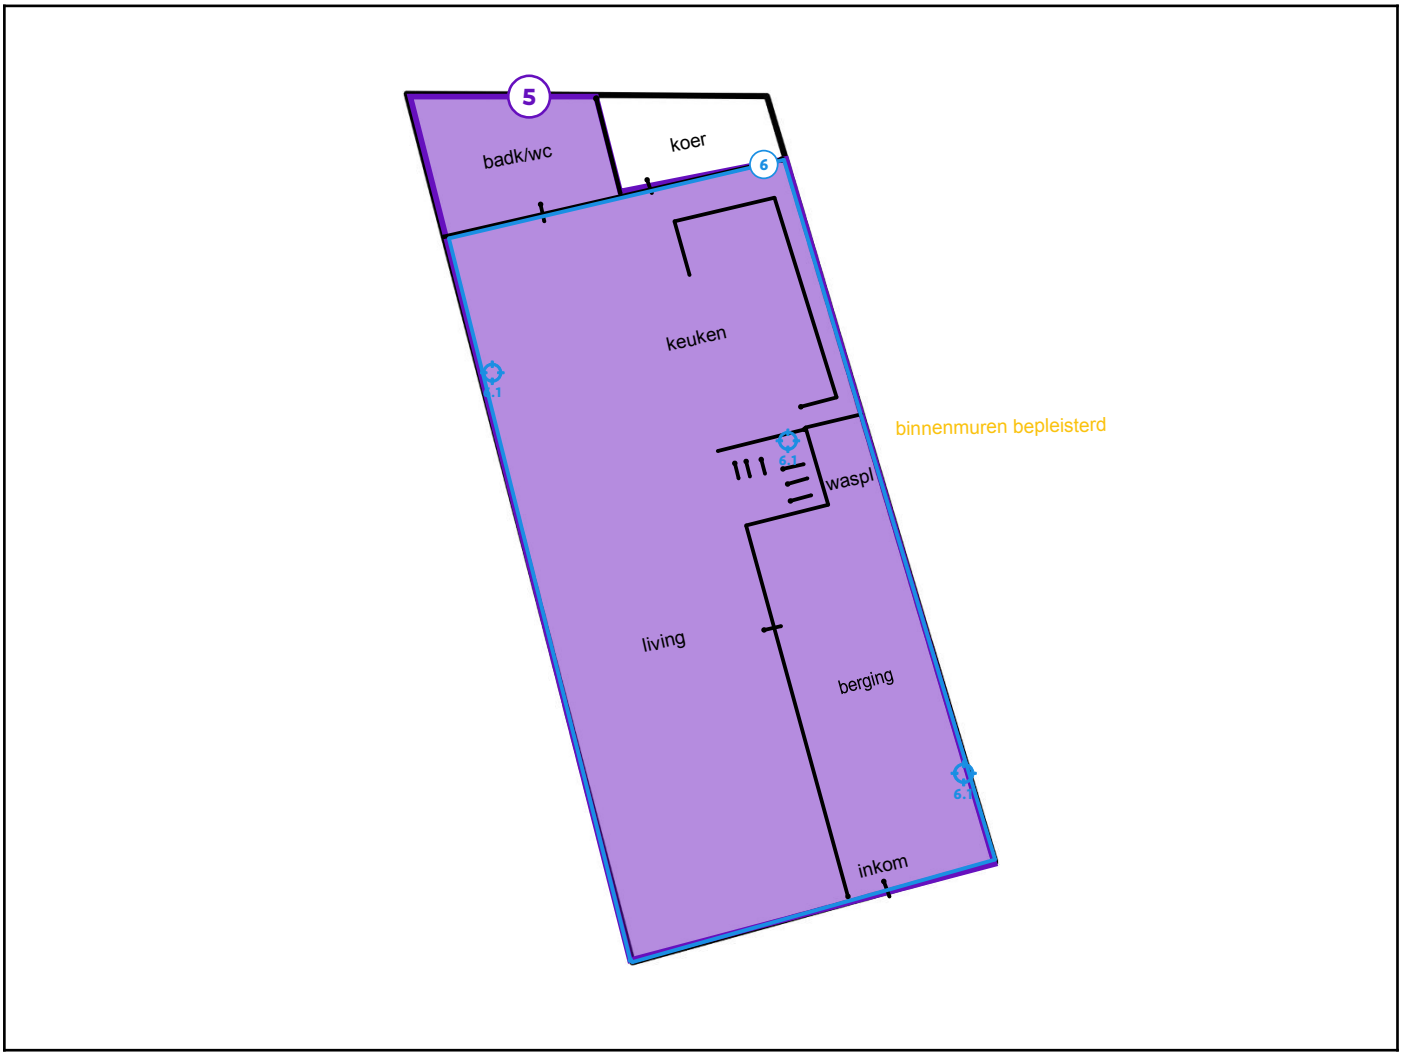
Plan 1.2: Gelijkvloers

Beschrijving	Type	Actie
5. Plafonds uit niet asbestverdacht materiaal	Advies	-
6. Pleisterwerk wanden	Geen asbest	-
6.1 Code: P775/MM01	Mengmonster	-

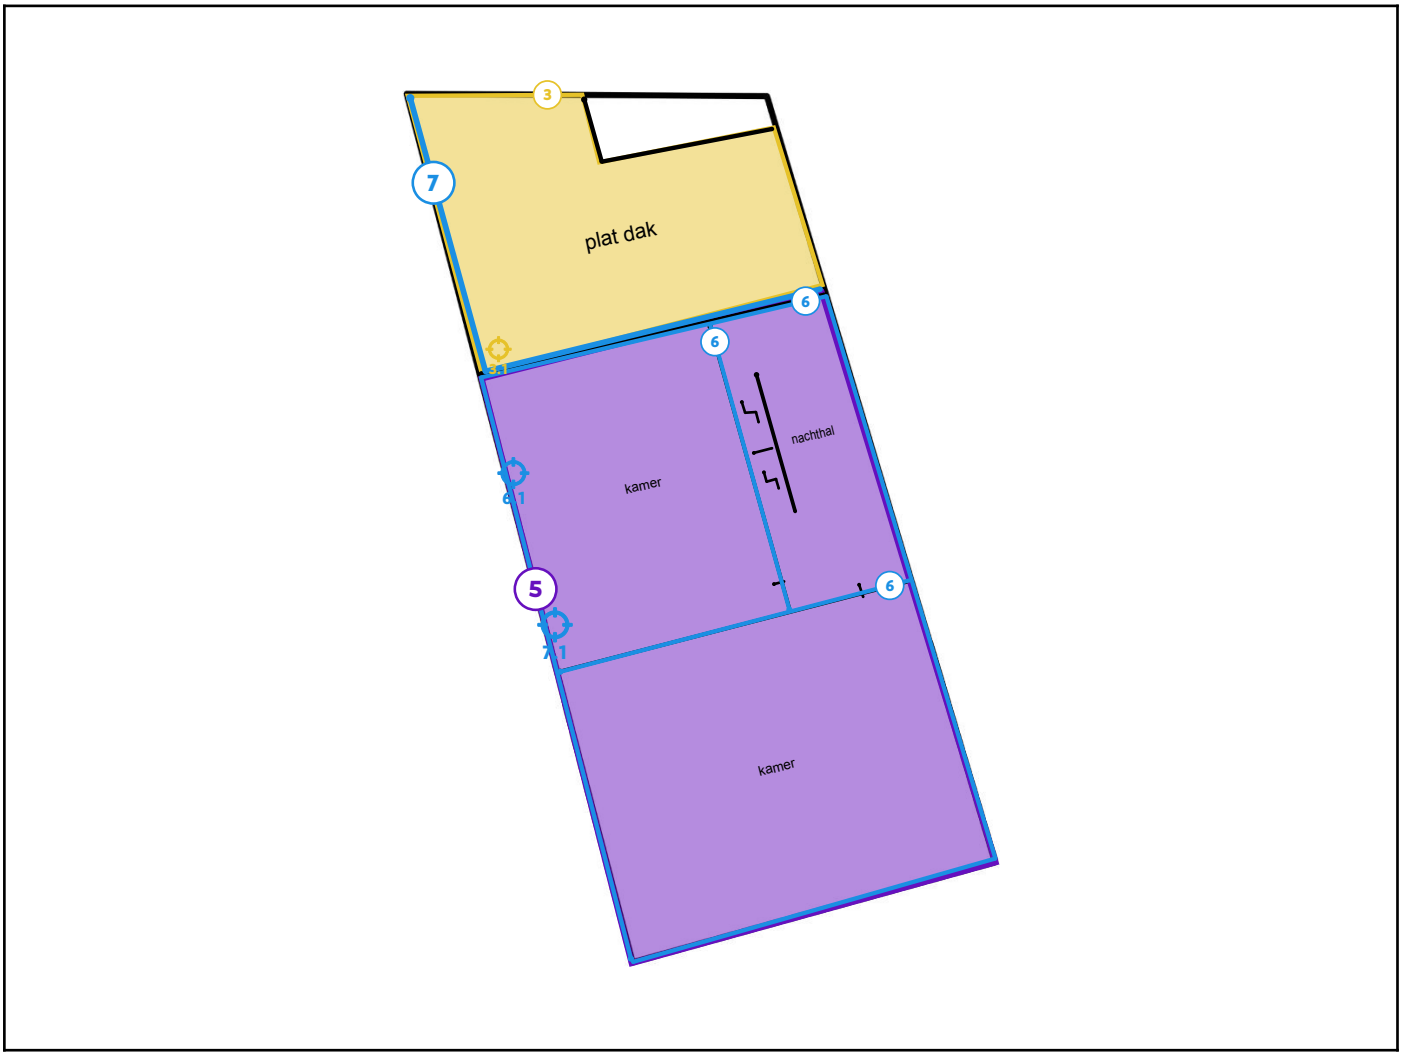
Plan 1.3: verdiep 1

Beschrijving	Type	Actie
3. Roofing	Asbestmateriaal	Zorgvuldig beheren
3.1 Code: P775/MM05	Puntmonster	-
5. Plafonds uit niet asbestverdacht materiaal	Advies	-
6. Pleisterwerk wanden	Geen asbest	-
6.1 Code: P775/MM01	Mengmonster	-
7. Crepi (achtergevel)	Geen asbest	-
7.1 Code: P775/MM03	Puntmonster	-

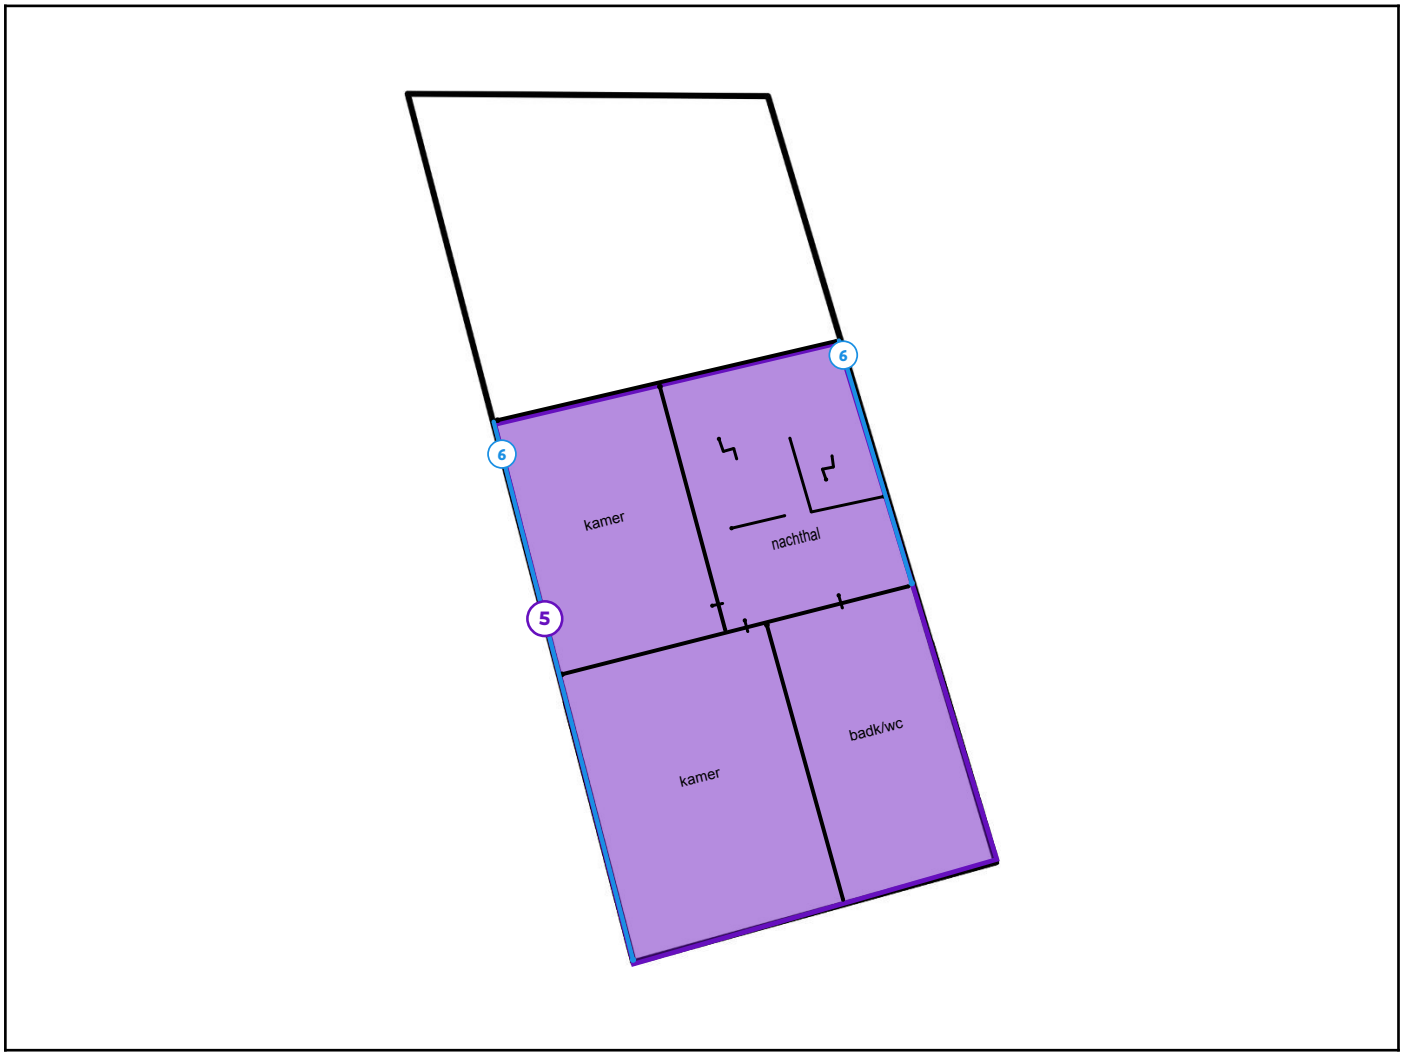
Plan 1.4: verdiep 2

Beschrijving	Type	Actie
5. Plafonds uit niet asbestverdacht materiaal	Advies	-
6. Pleisterwerk wanden	Geen asbest	-

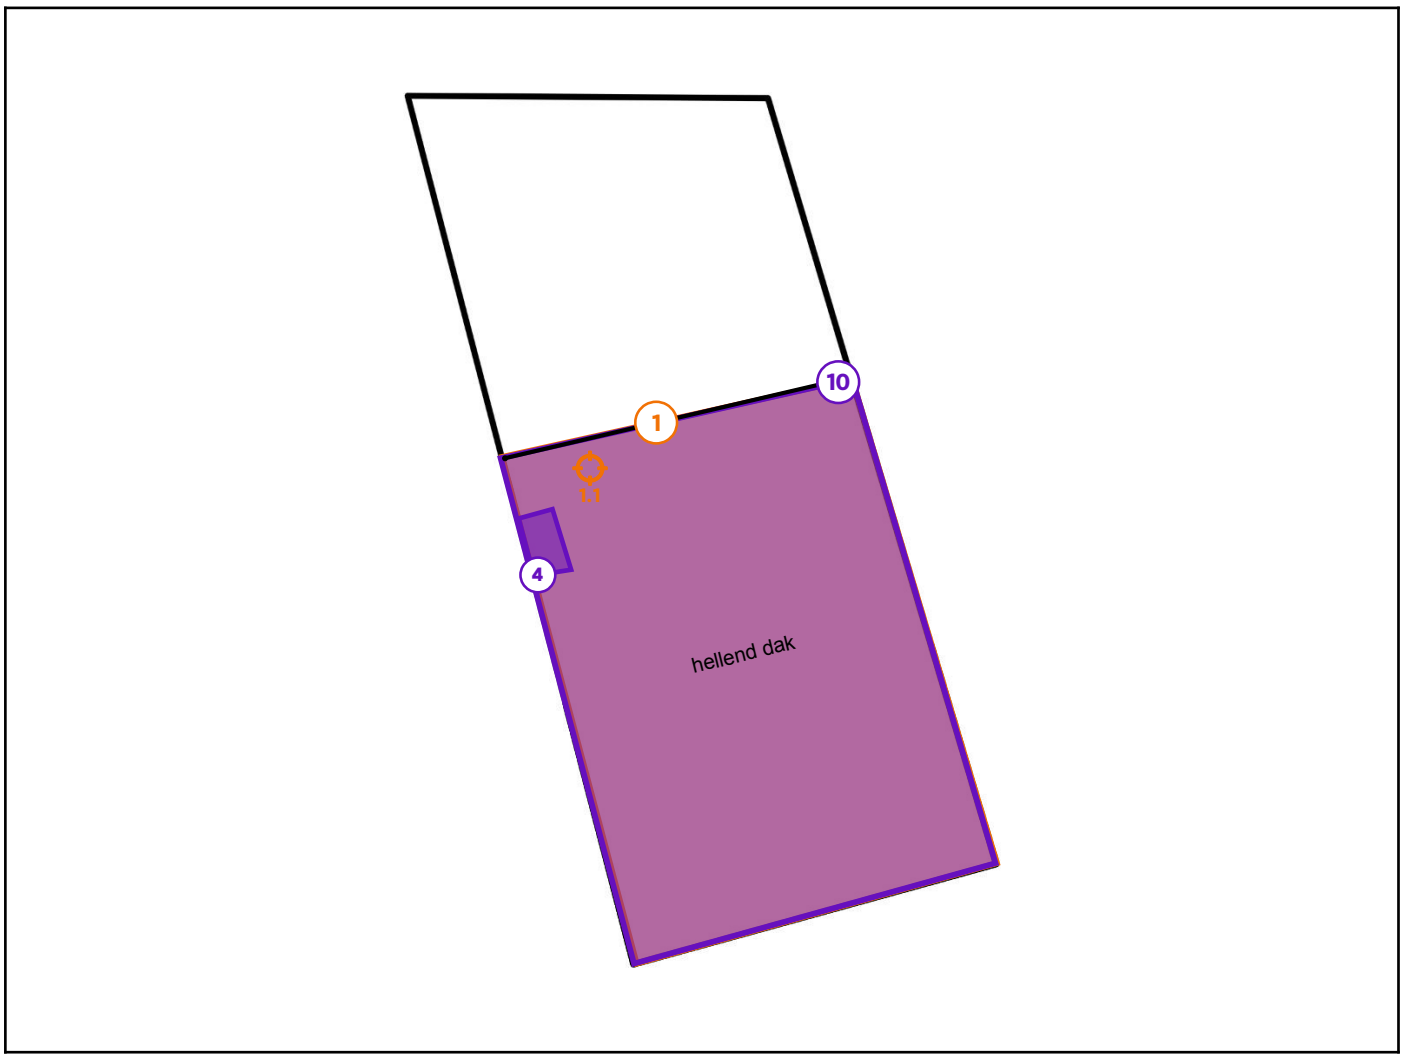
Plan 1.5: Dak

Beschrijving	Type	Actie
1. Dak bestaande uit leien	Asbestmateriaal	Verwijderen
1.1 Code: P775/MM04	Puntmonster	-
4. Schouw	Beperking	-
10. Onderdak (niet waarneembaar)	Overige ruimte of materiaal	-

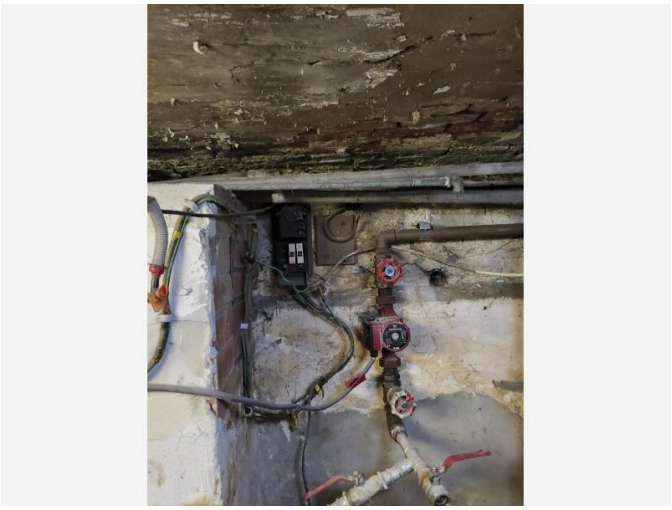
Fiche 2: Bakeliet schakelaars/stopcontacten

Eindbeoordeling materiaalrisico	Laag materiaalrisico en/of verlaagde kans op vezelvrijgave

Gebondenheid	Categorie 1: hechtgebonden in oorsprong
Asbestsoort (vezeltype)	Crocidoliet aanwezig
Asbestconcentratie	Laag (< 50%)
Afschermingsgraad van het gehele materiaal	Geheel of deels vrij aan de binnenlucht, maar geen contact met binnenluchtstromen
Toestand van het materiaal	Onbeschadigd, niet verweerd

- Zorg voor een veilig beheer. Vermijd het beschadigen van het asbestmateriaal. Controleer de toestand jaarlijks op wijzigingen.
- Voer bijkomende staalname(s) uit.

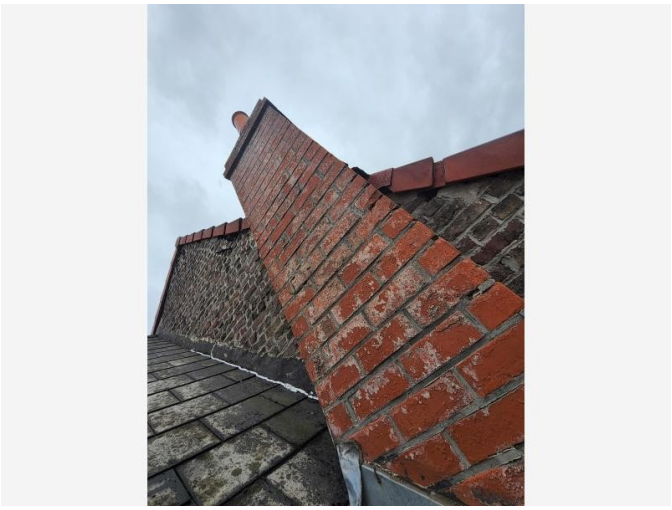
Fiche 4: Schouw

Tijdelijke beperking

Reden: Het te onderzoeken materiaal situeert zich hoger dan 3,50 m te rekenen vanaf een veilige ondergrond

Uitleg van de asbestdeskundige: De binnenkant van de schouw is niet waarneembaar. De schouw bevat binnenin mogelijk een asbestcement rookgaskanaal. Laat dit onderzoeken bij eventuele werken.

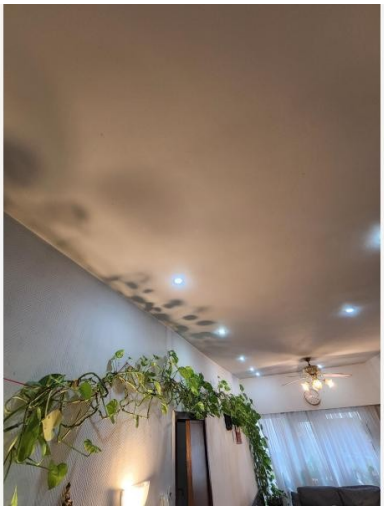
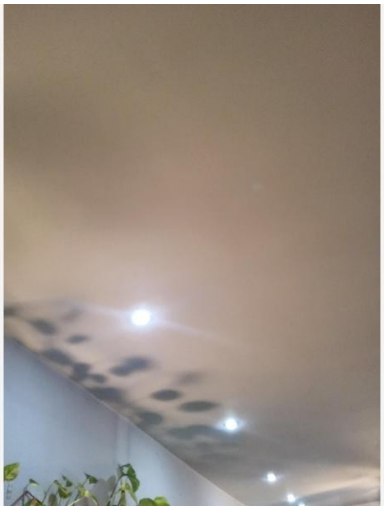
Fiche 5: Plafonds uit niet asbestverdacht materiaal

De plafonds zijn gemaakt van niet-asbestverdachte materialen (bijvoorbeeld laminaat, gyproc, ...), deze toepassingen zijn niet asbestverdacht. We hebben echter niet kunnen vaststellen of er mogelijk asbestverdachte of asbesthoudende materialen achter deze toepassingen aanwezig zijn. Bij renovatie of sloop is het aangeraden om een destructief onderzoek te laten uitvoeren van deze toepassingen.

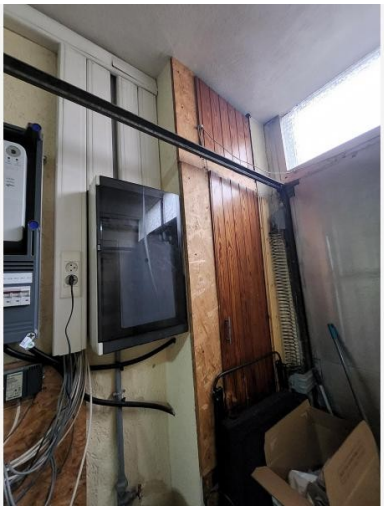
Fiche 6: Pleisterwerk wanden

Geen asbest

#	Type	Referentie	Resultaat
6.1	Mengmonster	P775/MM01	Geen asbest

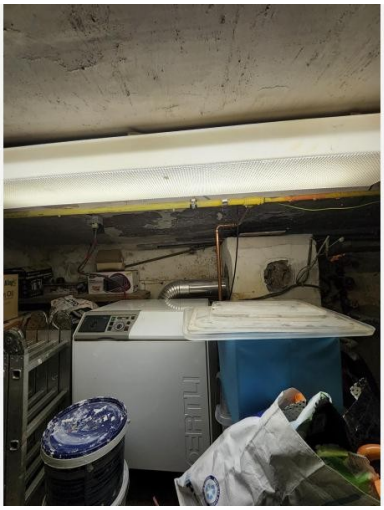
Fiche 8: Cementen smeerlaag (kelder)

Geen asbest

#	Type	Referentie	Resultaat
8.1	Mengmonster	P775/MM02	Geen asbest

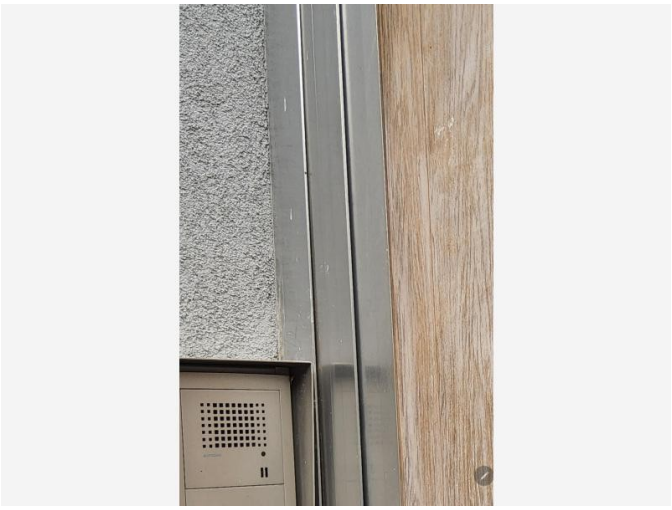
Beschrijving	Notitie	Terug te vinden op plannen
Fiche 9: Mastiek	Er is geen asbestverdachte mastiek aanwezig.	-

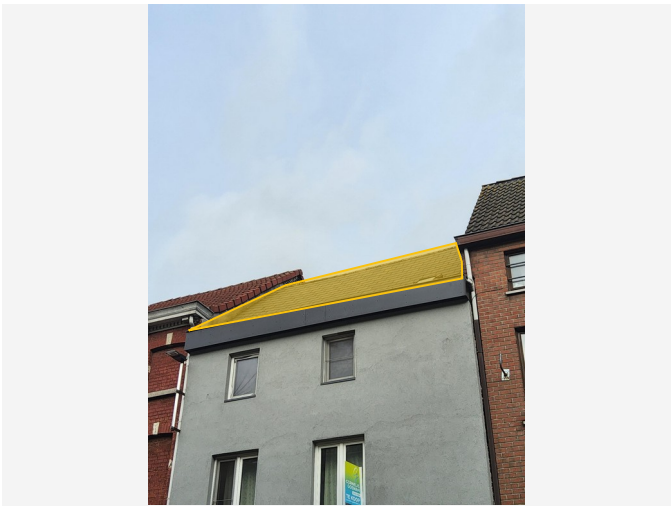
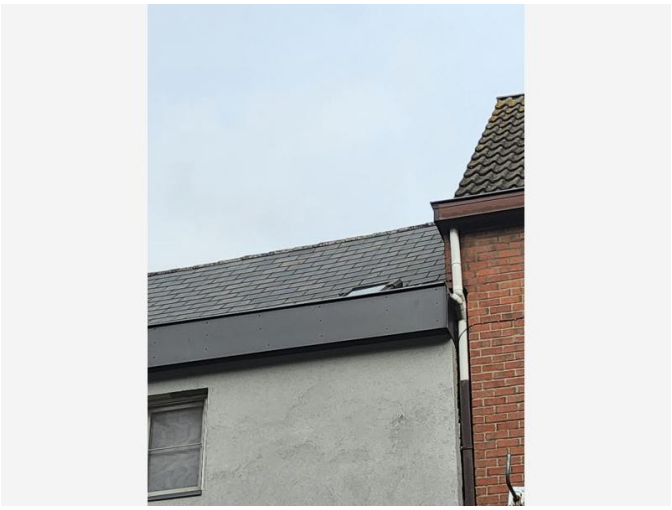
Beschrijving	Notitie	Terug te vinden op plannen
Fiche 10: Onderdak (niet waarneembaar)	Het onderdak is niet waarneembaar. Bij werken, controleer een mogelijk verdacht onderdak op de aanwezigheid van asbest.	Plan 1.5: Dak
Fiche 11: Brander	De CV-ketel bevat mogelijk asbestverdachte dichtingen en/of isolerend materiaal die niet waarneembaar zijn. Laat dit bij werken of onderhoud controleren door een bevoegd technicus.	-
