Asbestinventarisattest

Terlindenstraat 53, 1740 Ternat

Attestnummer : **20260720-000029.000**
Uitgegeven op : **20.07.2026**
Geldig tot : **20.07.2036**

Niet-asbestveilig

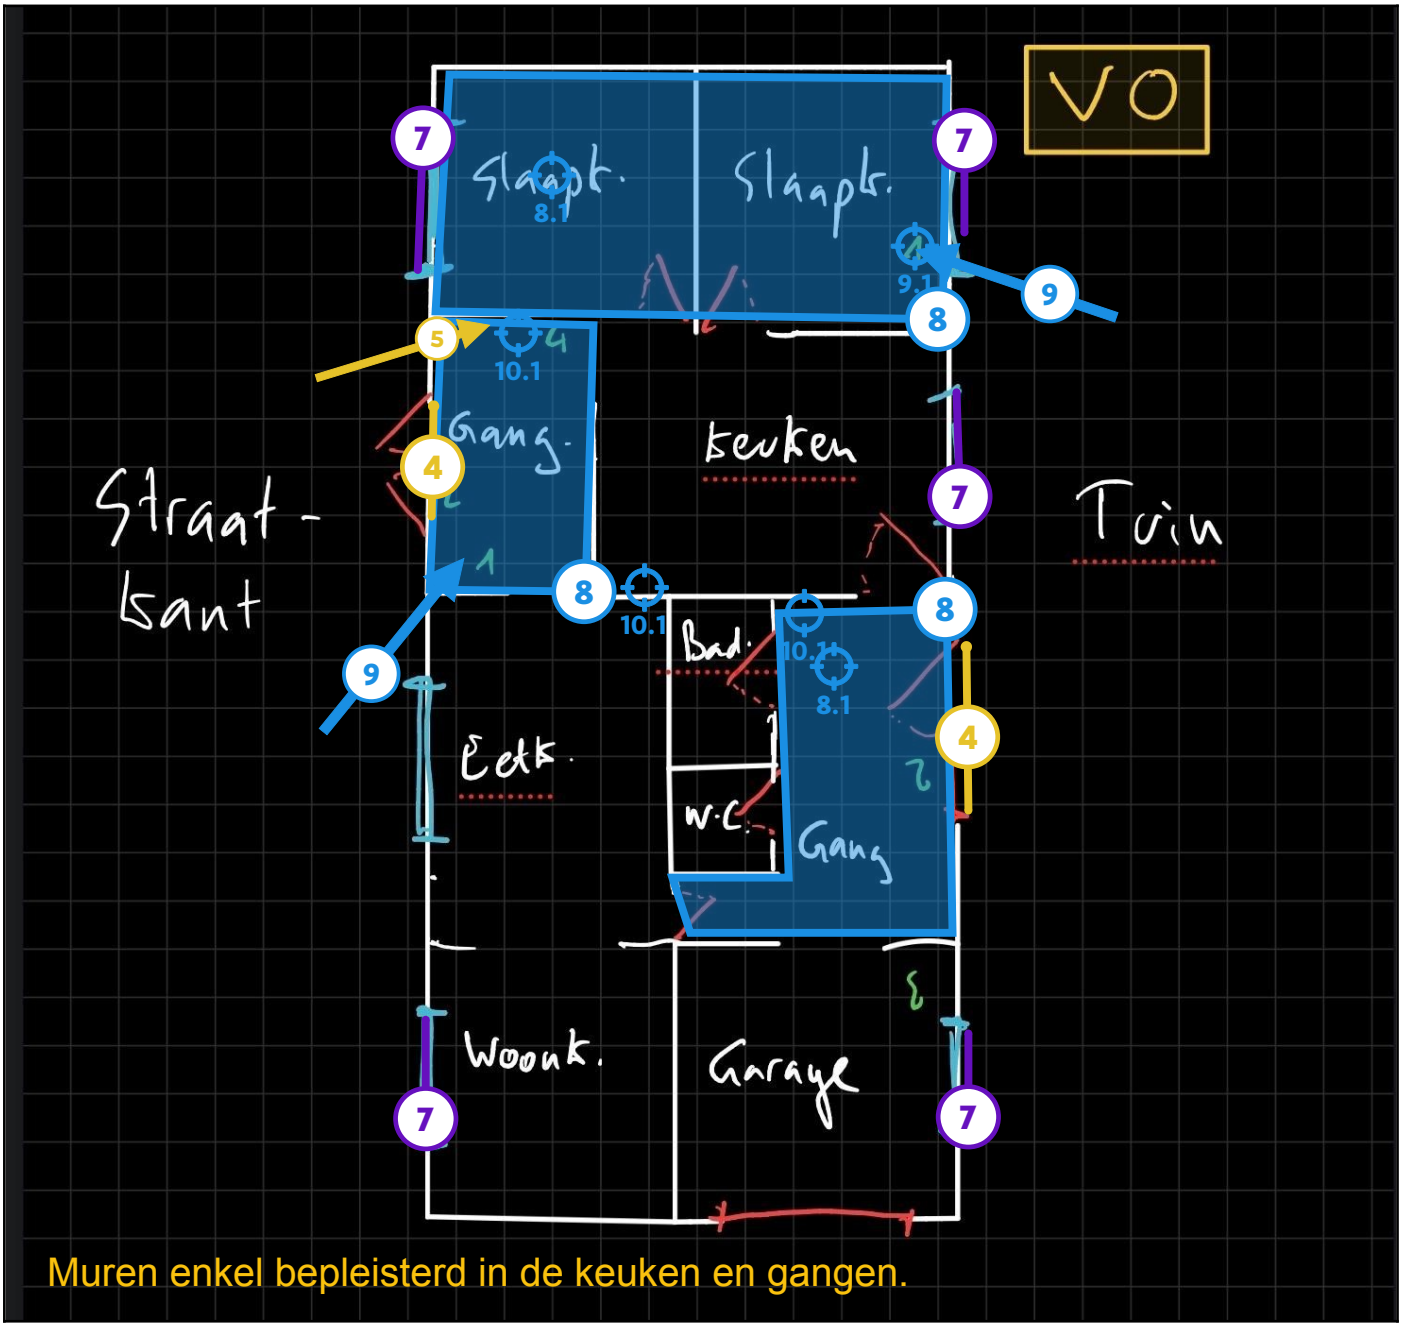
Plan 1.1: V0

Beschrijving	Type	Actie
4. :=: Glasal - Plaat deur	Asbestmateriaal	Zorgvuldig beheren
5. :=: BEl - Bakeliet elektrische installatie, zekeringkast en/of teller	Asbestmateriaal	Zorgvuldig beheren
7. :=: (NV) Vensterbank	Advies	-

8. PP - Pleisterwerk Plafonds	Geen asbest	-
8.1 Code: M02	Mengmonster	-
9. :=: Pakking in de radiator	Geen asbest	-
9.1 Code: M03	Puntmonster	-
10. PW - Pleisterwerk Muren	Geen asbest	-
10.1 Code: M01	Mengmonster	-

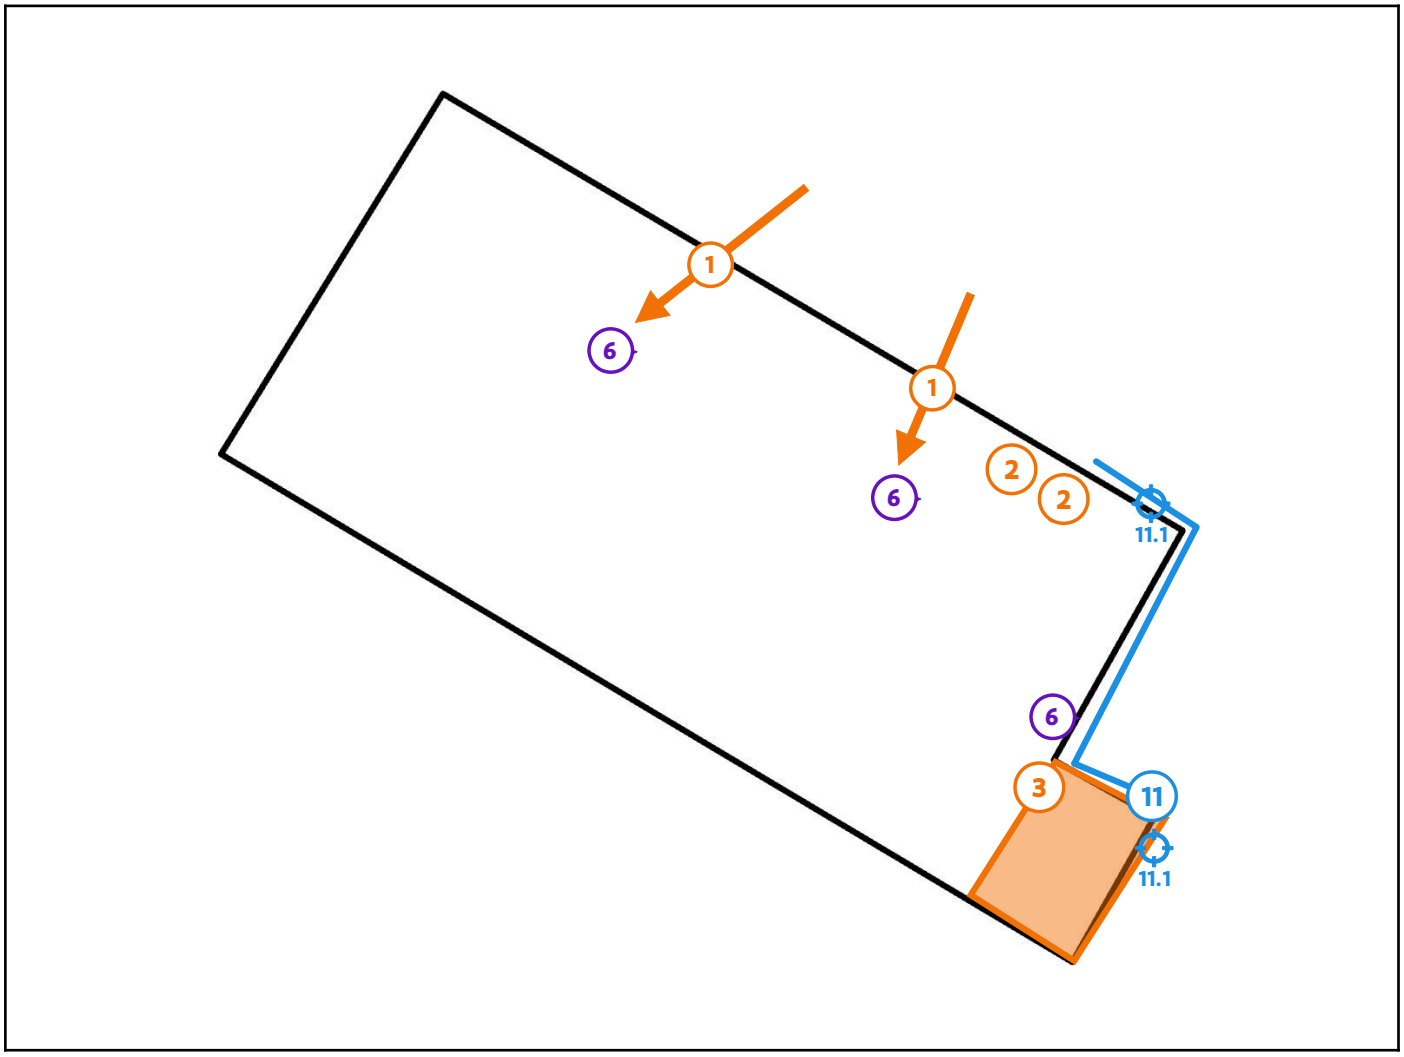
Plan 1.2: Dak plan (autom. gegen.)

Beschrijving	Type	Actie
1. :=: AC - Asbestcement buis of schoorsteen	Asbestmateriaal	Verwijderen
2. :=: Lei - Gevelbekleding	Asbestmateriaal	Verwijderen
3. :=: Golfplaten	Asbestmateriaal	Verwijderen
6. :=: Hoge Rookgaskanaal - Schoorsteen	Beperking	-
11. :=: Crepi/cementering - Gevelbekleding	Geen asbest	-
11.1 Code: M04	Mengmonster	-

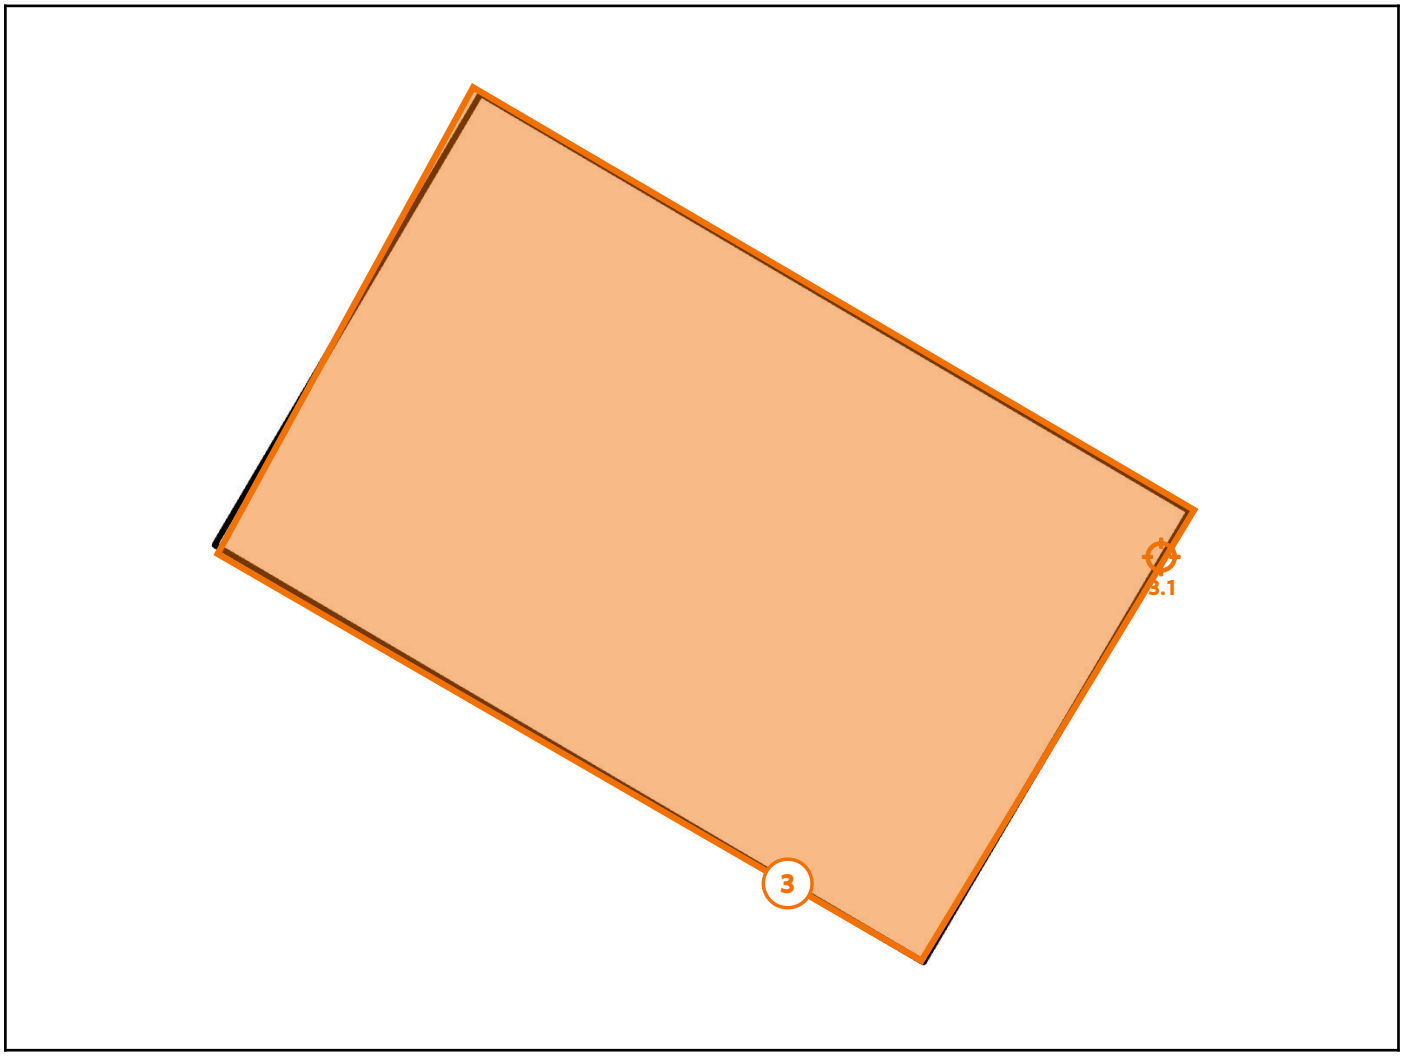
Plan 2.1: Bijgebouw plan (automatisch gegenereerd)

Beschrijving	Type	Actie
3. :=: Golfplaten	Asbestmateriaal	Verwijderen
3.1 Code: M05	Puntmonster	-

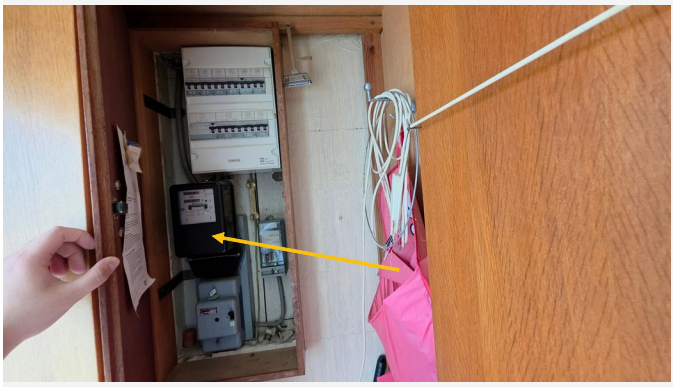
Fiche 5: :=: BEl - Bakeliet elektrische installatie, zekeringkast en/of teller

Eindbeoordeling materiaalrisico	Laag materiaalrisico en/of verlaagde kans op vezelvrijgave

Gebondenheid	Categorie 1: hechtgebonden in oorsprong
Asbestsoort (vezeltype)	Crocidoliet aanwezig
Asbestconcentratie	Laag (< 50%)
Afschermingsgraad van het gehele materiaal	Geheel of deels vrij aan de binnenlucht, maar geen contact met binnenluchtstromen
Toestand van het materiaal	Onbeschadigd, niet verweerd

- Zorg voor een veilig beheer. Vermijd het beschadigen van het asbestmateriaal. Controleer de toestand jaarlijks op wijzigingen.

- Eenvoudige handelingen: enkel door erkend asbestverwijderaar
  CONTACTEER EERST UW ELEKTRICITEITSLEVERANCIER EN/OF NETBEHEERDER! DEZE TOEPASSING MAG NIET IN ALLE GEVALLEN DOOR DE PARTICULIER ZELF VERWIJDERD WORDEN!

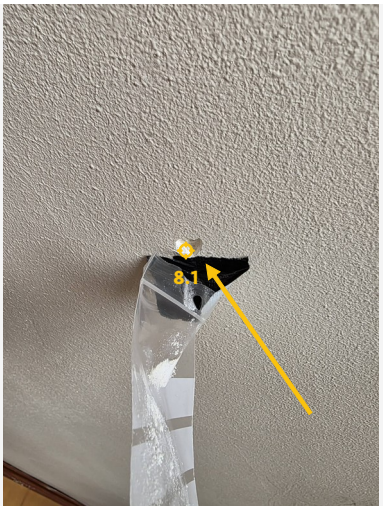
Fiche 8: PP - Pleisterwerk Plafonds

Geen asbest

#	Type	Referentie	Resultaat
8.1	Mengmonster	M02	Geen asbest

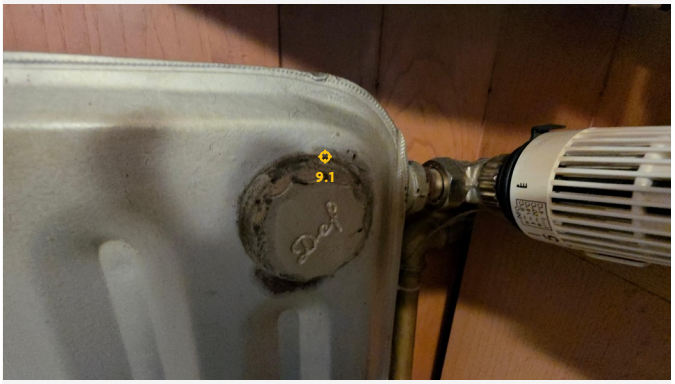
Fiche 9: :=: Pakking in de radiator

Geen asbest

#	Type	Referentie	Resultaat
9.1	Puntmonster	M03	Geen asbest

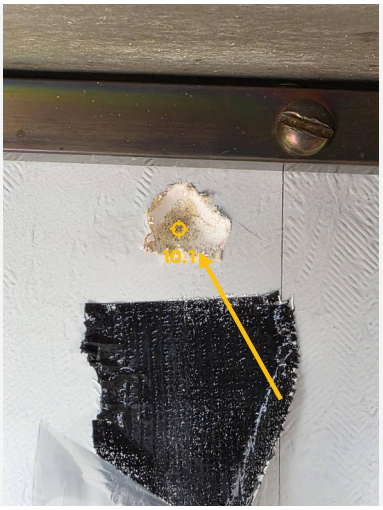
Fiche 10: PW - Pleisterwerk Muren

Geen asbest

#	Type	Referentie	Resultaat
10.1	Mengmonster	M01	Geen asbest

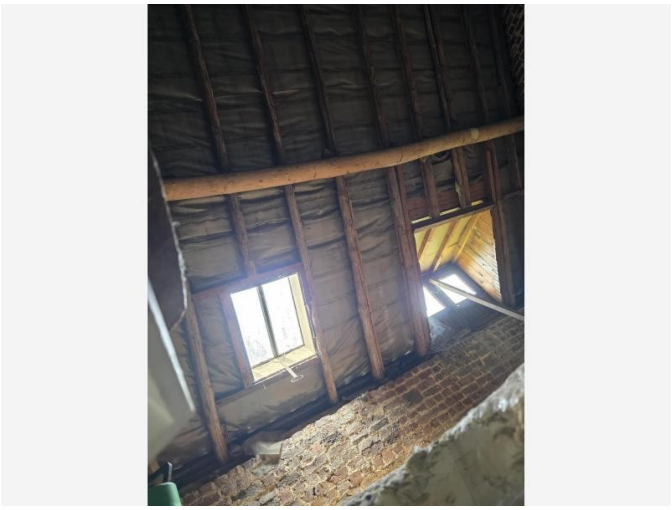
Beschrijving	Notitie	Terug te vinden op plannen
Fiche 12: 2. VA (NV) - Dakbedekking	-	-
