Asbestinventarisattest

Westerloseweg 2C/2C, 2440 Geel

Attestnummer : **20230304-000143.000**
Uitgegeven op : **04.03.2023**
Geldig tot : **04.03.2033**

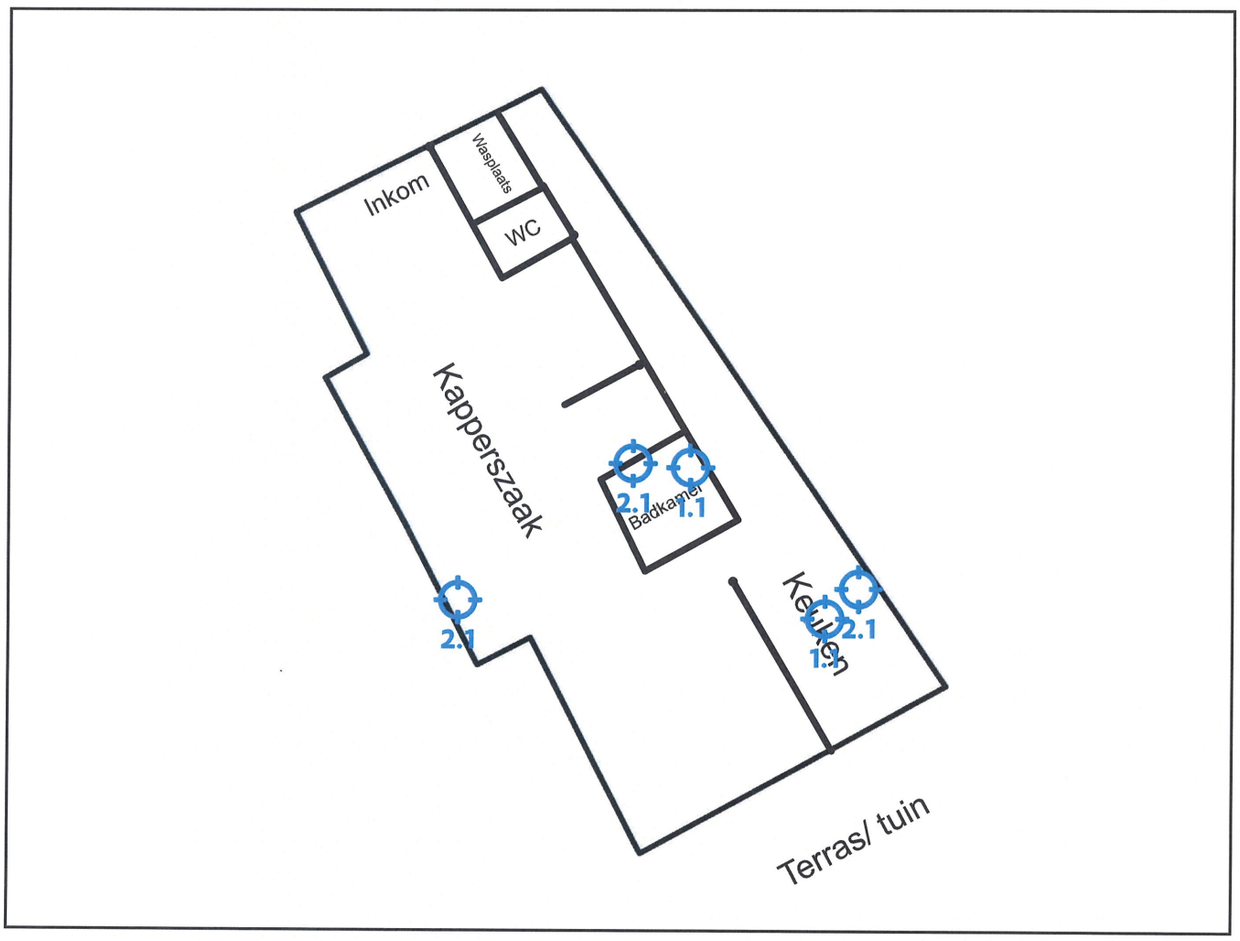
Plan 1.1: Handelszaak-gelijkvloers

Beschrijving	Type	Actie
1. Pleister plafond	Geen asbest	-
1.1 Code: MM-02	Mengmonster	-
2. Pleister muur	Geen asbest	-
2.1 Code: MM-01	Mengmonster	-

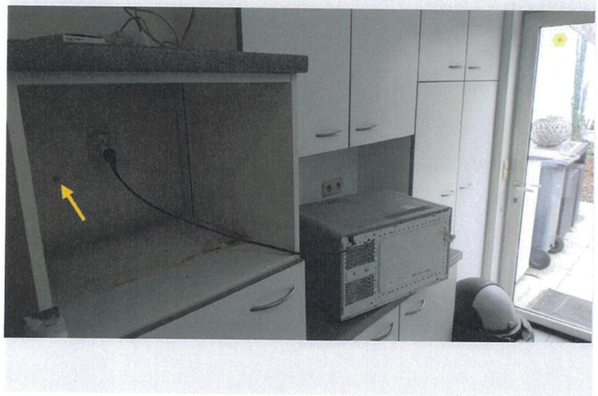
Fiche 2: Pleister muur

Geen asbest

#	Type	Referentie	Resultaat
2.1	Mengmonster	MM-01	Geen asbest

Beschrijving	Pleister muur
Omgeving	Binnen
Primaire drager	Binnenwand
Bindmiddel van materiaal	Gips - kalk

Gebondenheid op basis van bindmiddel	Niet-hechtgebonden
Hoeveelheid (oppervlakte - dikte - aantal)	• 200,00 m^2 - 1,00 cm - 1 stuk
Totaal volume	2,00 m^3
Identificatiemethode	Vaststelling met monstername
Destructieve handeling voor identificatie	Nee
