Asbestinventarisattest

Kouter 31, 3060 Bertem

Attestnummer : **20240711-000050.000**
Uitgegeven op : **11.07.2024**
Geldig tot : **11.07.2034**

Niet-asbestveilig

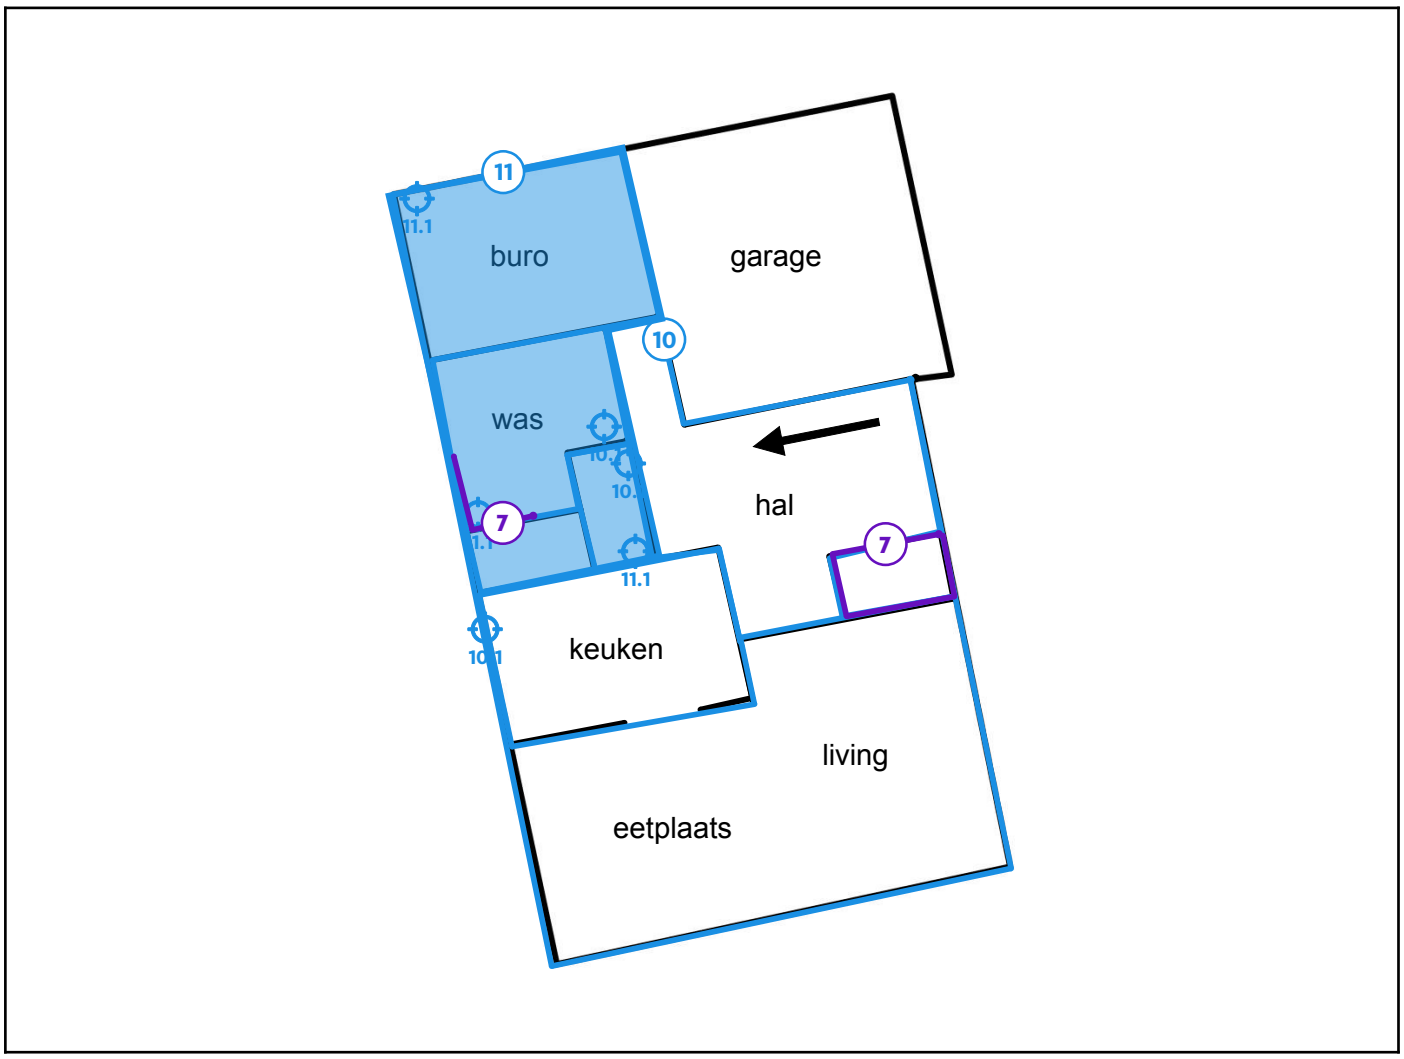
Plan 1.1: Hoofdgebouw GV

Beschrijving	Type	Actie
7. Tegellijm	Advies	-
10. Pleister muur	Geen asbest	-
10.1 Code: Pleister muur	Mengmonster	-
11. Pleister plafond	Geen asbest	-
11.1 Code: Pleister plafond	Mengmonster	-

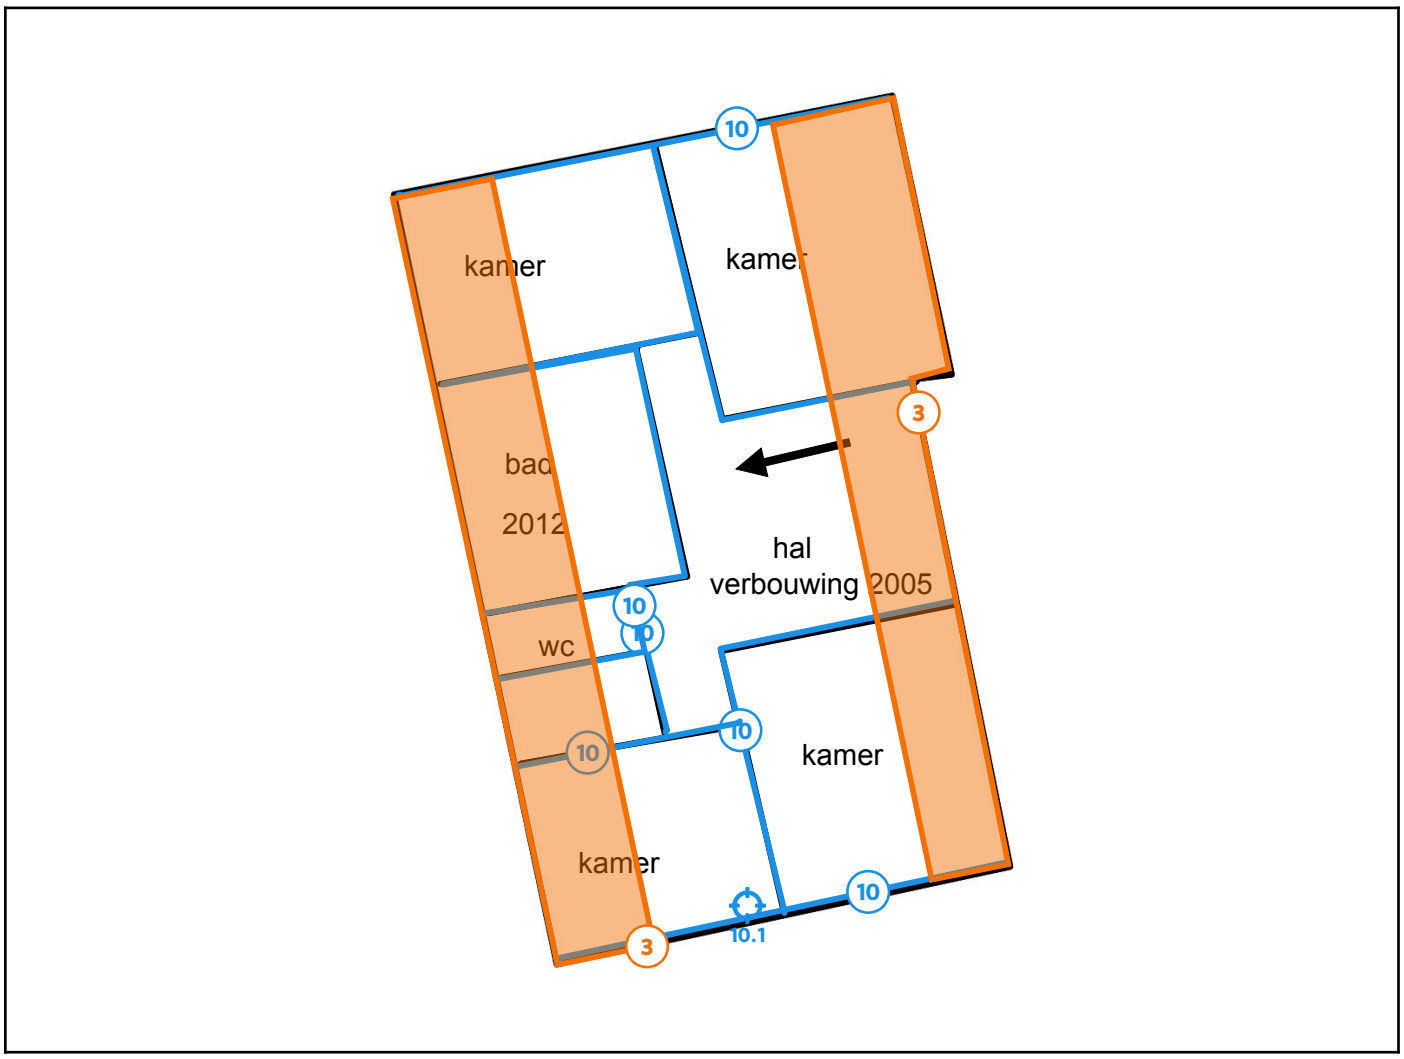
Plan 1.2: Hoofdgebouw V1

Beschrijving	Type	Actie
3. Menuiserite onderdak	Asbestmateriaal	Maatregelen nemen
10. Pleister muur	Geen asbest	-
10.1 Code: Pleister muur	Mengmonster	-

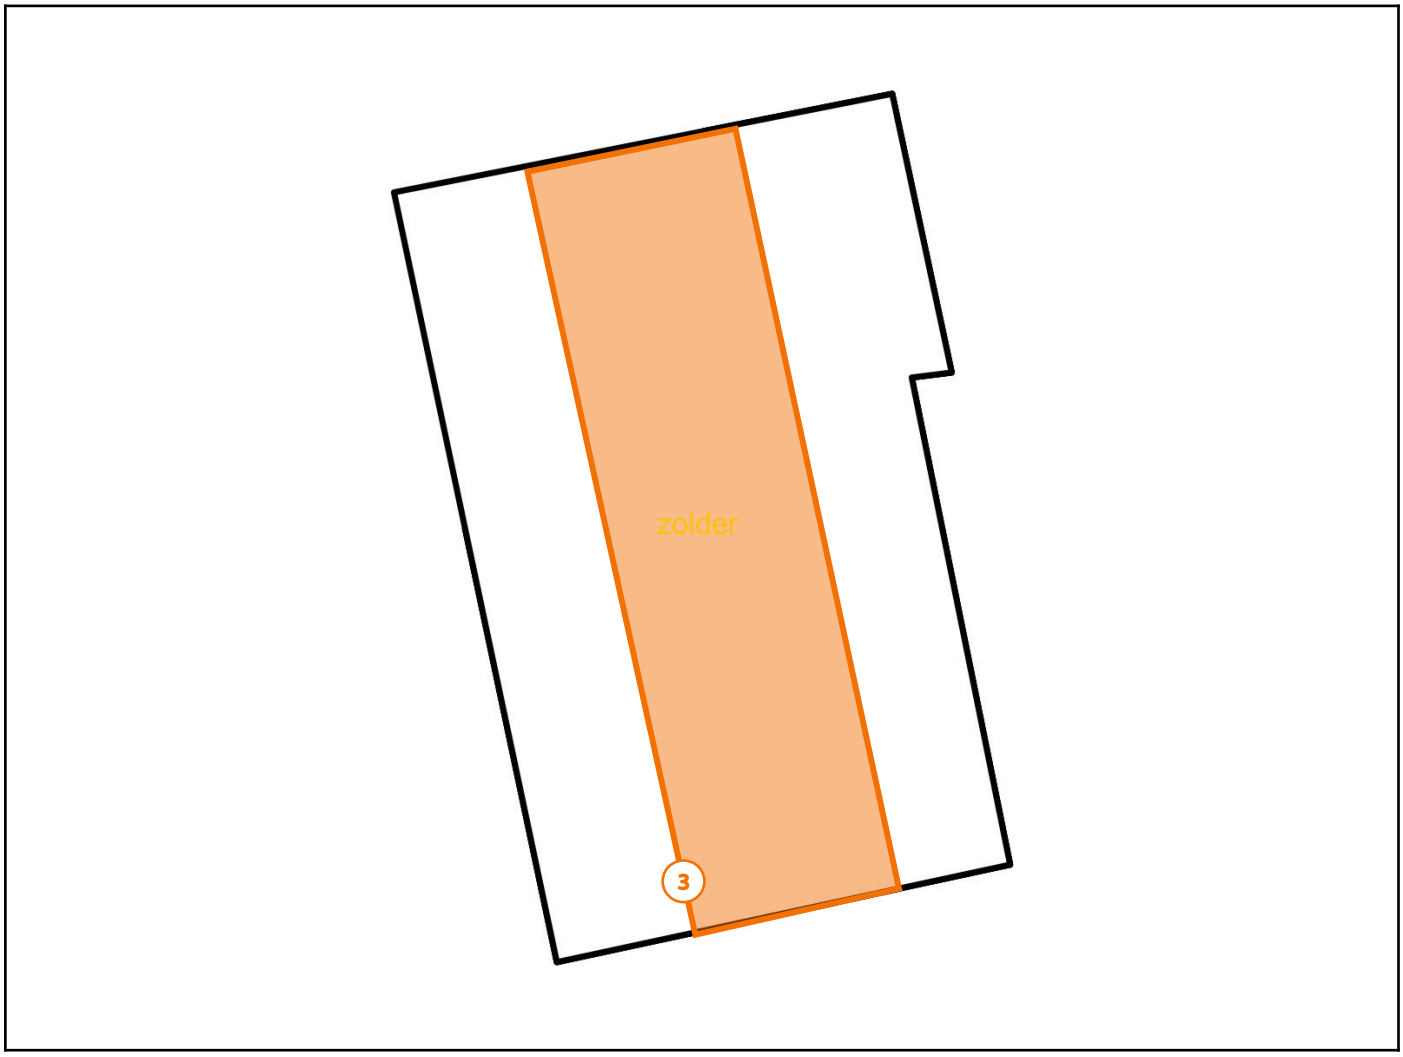
Plan 1.3: Hoofdgebouw dak

Beschrijving	Type	Actie
3. Menuiserite onderdak	Asbestmateriaal	Maatregelen nemen

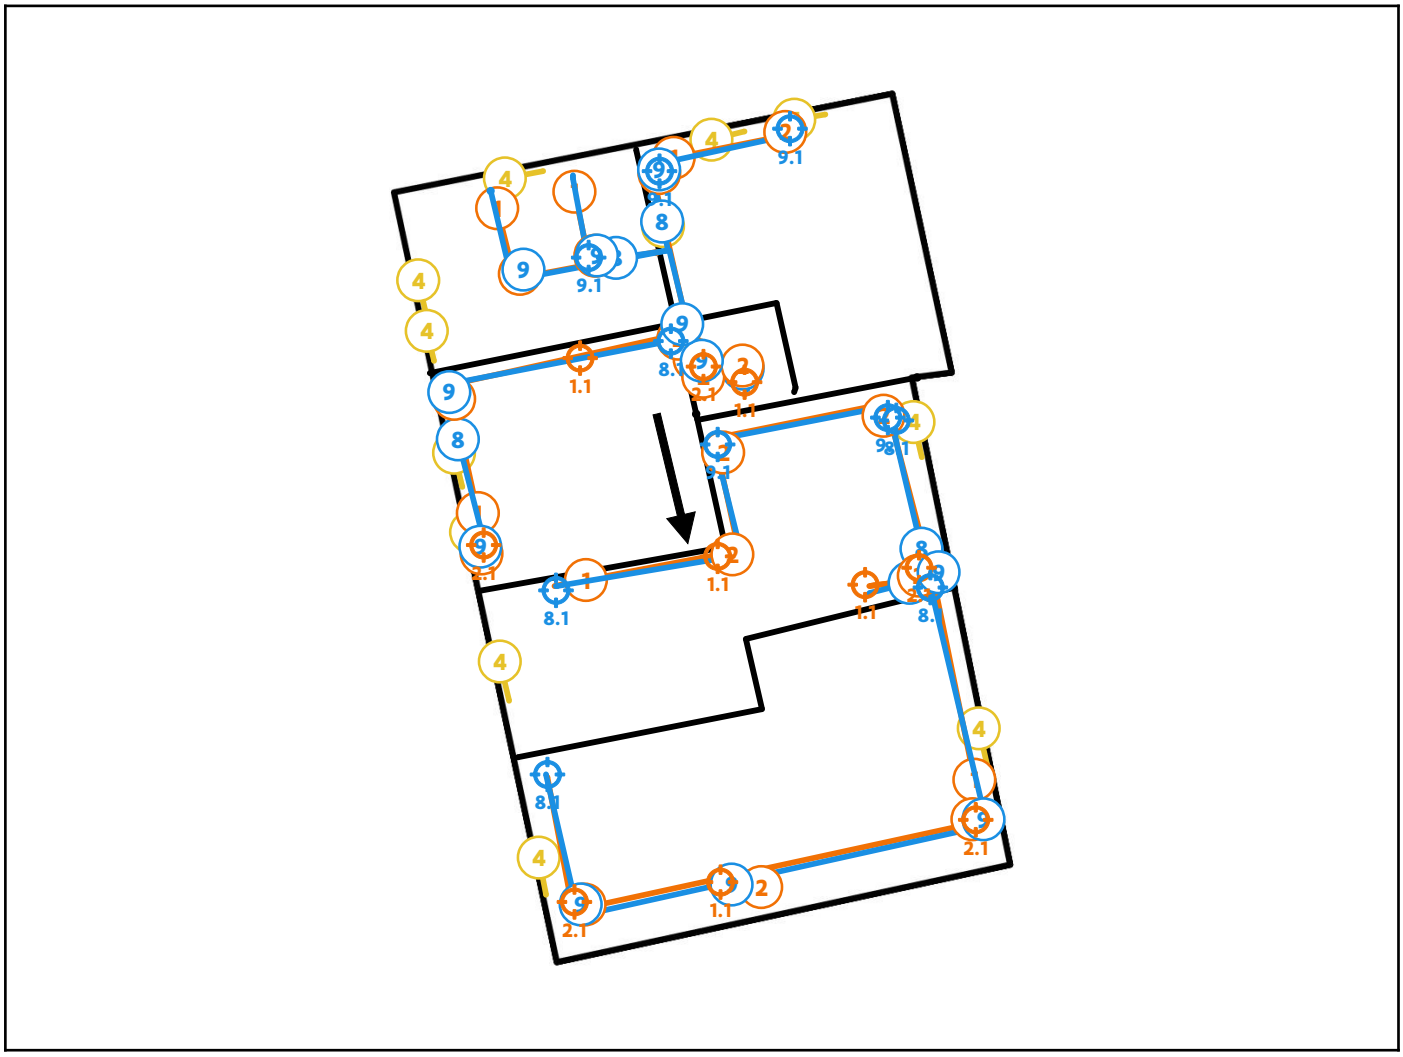
Plan 1.4: Hoofdgebouw kelder

Beschrijving	Type	Actie
1. Buisisolatie recht	Asbestmateriaal	Verwijderen
1.1 Code: Buisisolatie recht	Mengmonster	-
2. Buisisolatie bocht	Asbestmateriaal	Verwijderen
2.1 Code: Buisisolatie bocht	Mengmonster	-
4. Mastiek alu enkel glas	Asbestmateriaal	Zorgvuldig beheren
5. Bakeliet zekeringenkast	Asbestmateriaal	Zorgvuldig beheren
8. Buisisolatie recht 2	Geen asbest	-

8.1 Code: Buisisolatie recht 2	Mengmonster	-
9. Buisisolatie bocht 2	Geen asbest	-
9.1 Code: Buisisolatie bocht 2	Mengmonster	-
