Asbestinventarisattest

Kouterstraat 37, 9250 Waasmunster

Attestnummer : **20230306-000456.000**
Uitgegeven op : **06.03.2023**
Geldig tot : **06.03.2033**

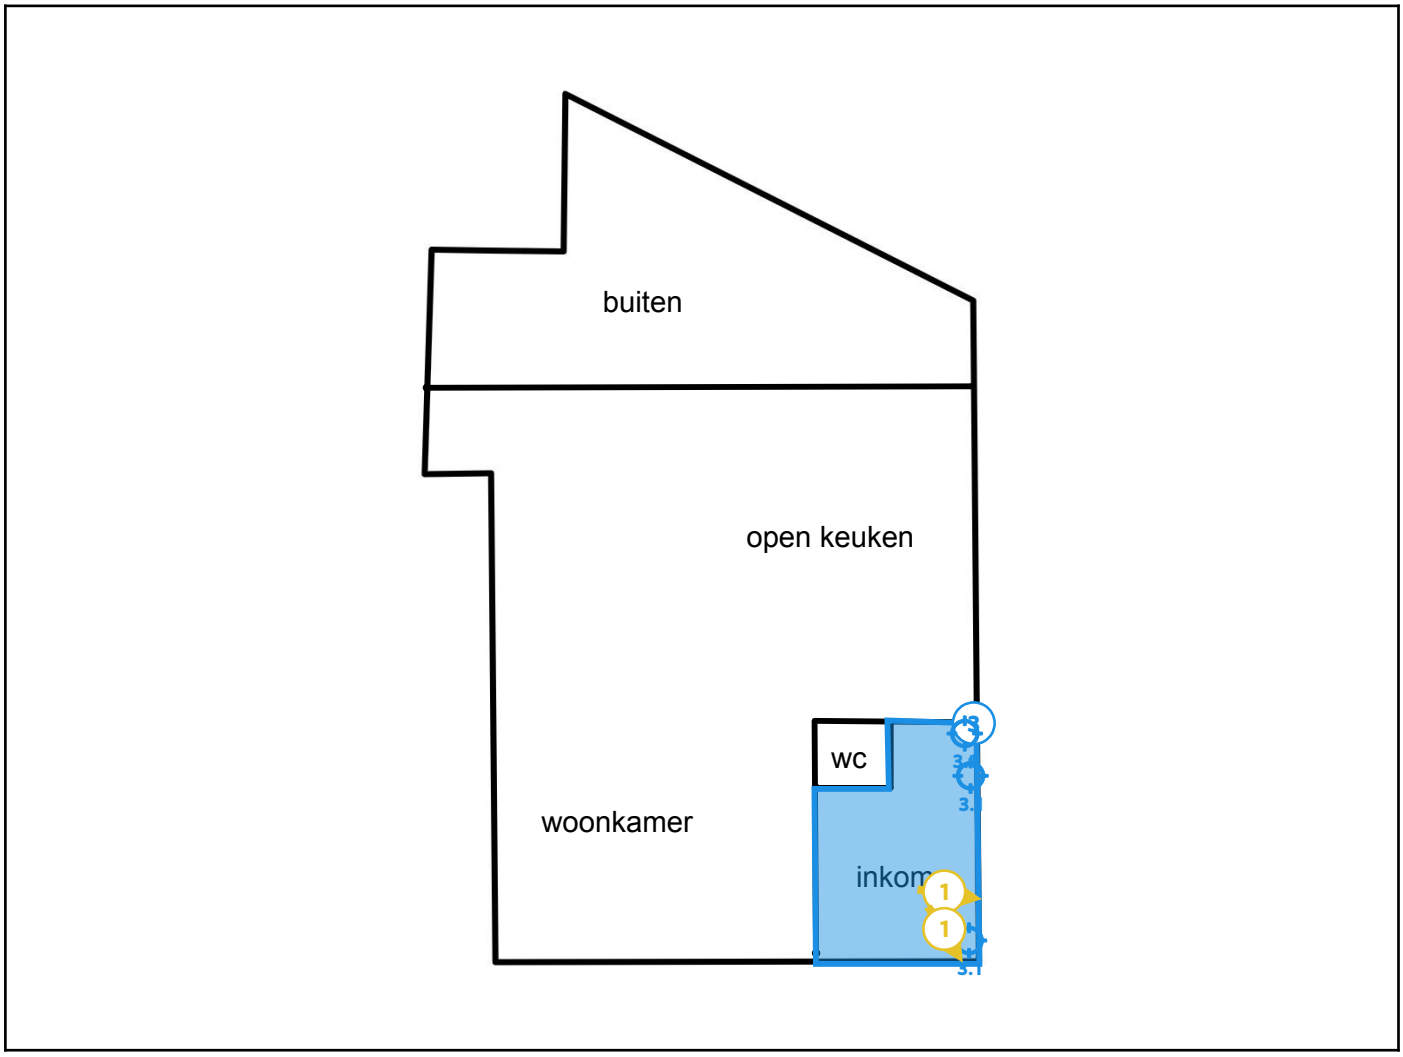
Plan 1.1: Hoofdgebouw plan

Beschrijving	Type	Actie
1. bakelieten elementen	Asbestmateriaal	Zorgvuldig beheren
3. pleisterwerk muur	Geen asbest	-
3.1 Code: 1	Mengmonster	-

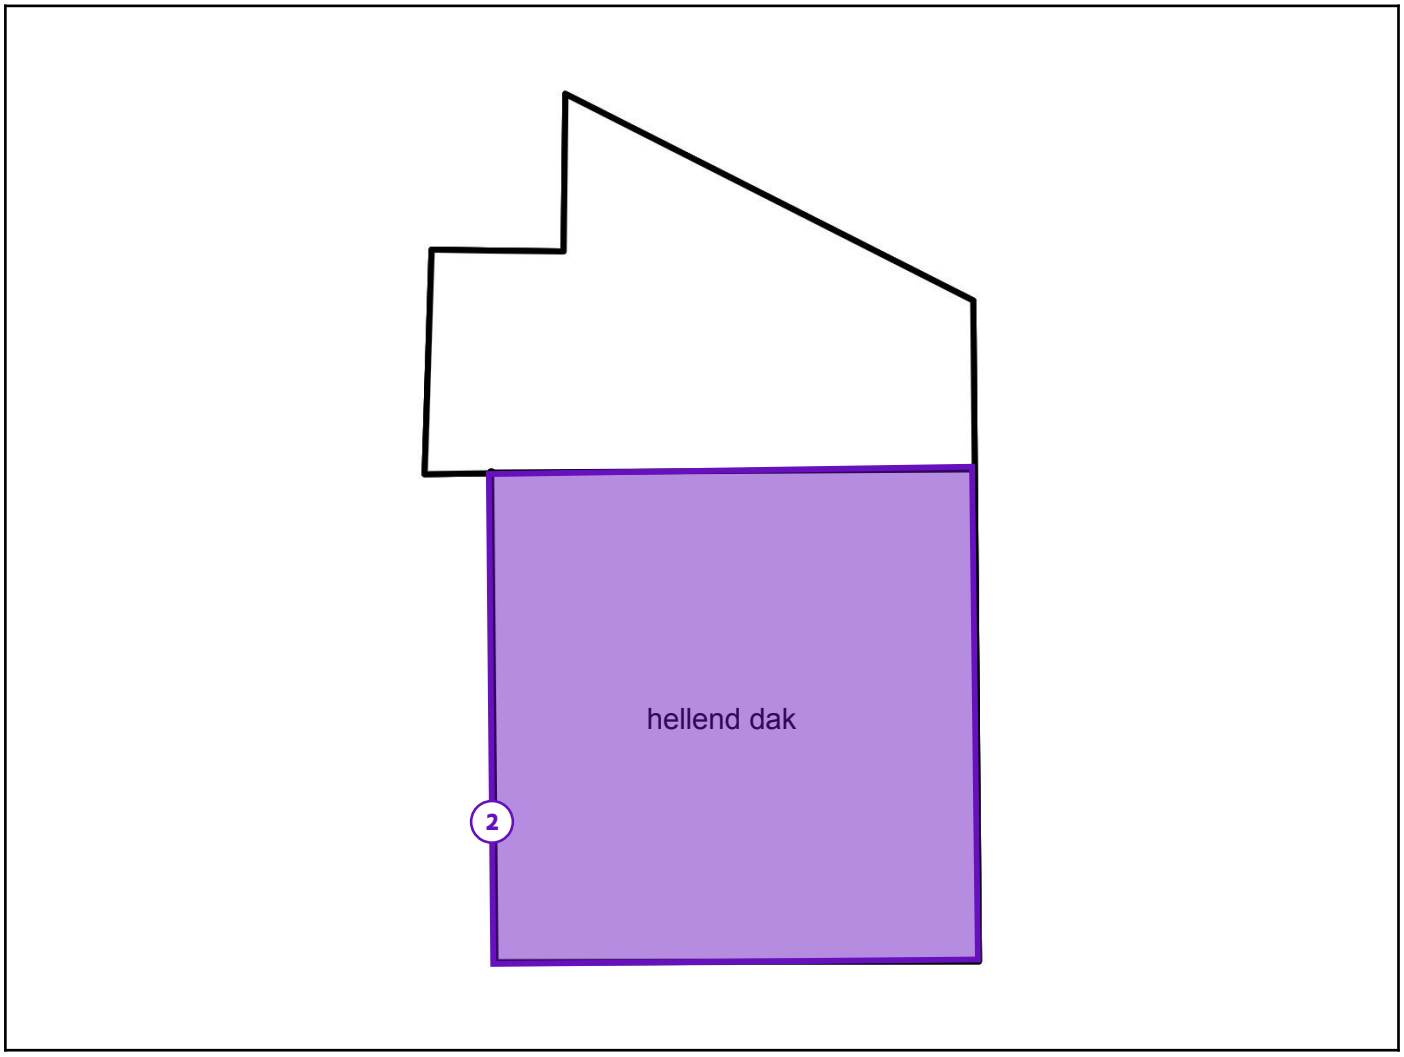
Plan 1.4: dakenplan

Beschrijving	Type	Actie
2. onderdak = niet asbesthoudend = doek	Advies	-

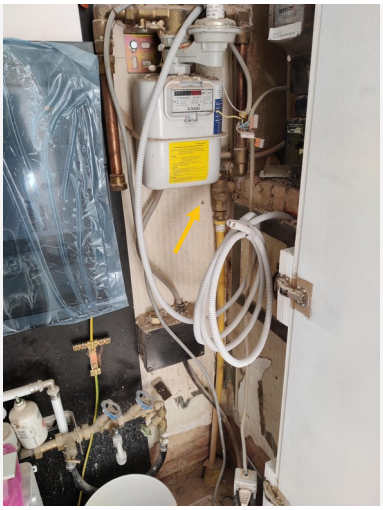
Fiche 3: pleisterwerk muur

Geen asbest

#	Type	Referentie	Resultaat
3.1	Mengmonster	1	Geen asbest

Gebondenheid op basis van bindmiddel	Niet-hechtgebonden
Hoeveelheid (oppervlakte - dikte - aantal)	• 200,00 m^2 - 0,98 cm - 1 stuk
Totaal volume	1,96 m^3
Identificatiemethode	Vaststelling met monstername
Destructieve handeling voor identificatie	Nee
Opmerking	Maar enkele plaatsen mogelijk om staal te nemen. Voor de rest overal voorzetwanden. Idem voor pleisterwerk plafond: allemaal verlaagde plafonds
