Asbestinventarisattest

Temsesteenweg 40, 2880 Bornem

Attestnummer : **20261109-000479.001**
Uitgegeven op : **09.11.2026**
Geldig tot : **Onbeperkt** (tenzij de toestand wijzigt)

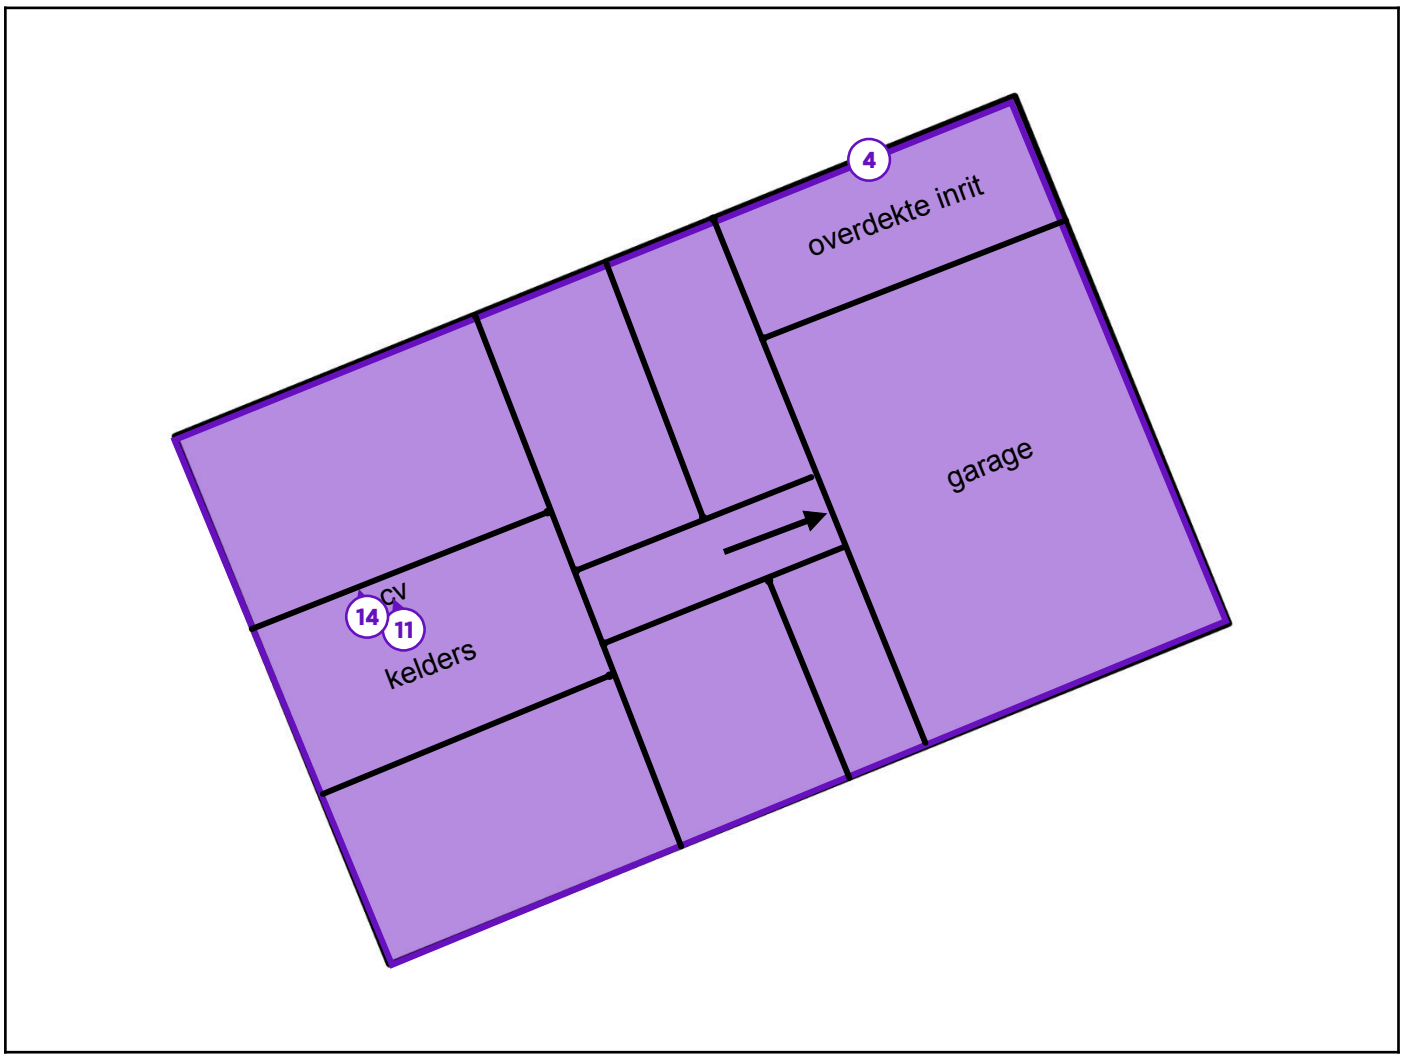
Plan 1.1: A1 - Kelder

Beschrijving	Type	Actie
4. Gebruikte lijm bij de vloertegels en plinten	Advies	-
11. CV-ketel Weishaupt	Overige ruimte of materiaal	-
14. Rookgaskanaal van de cv-ketel	Overige ruimte of materiaal	-

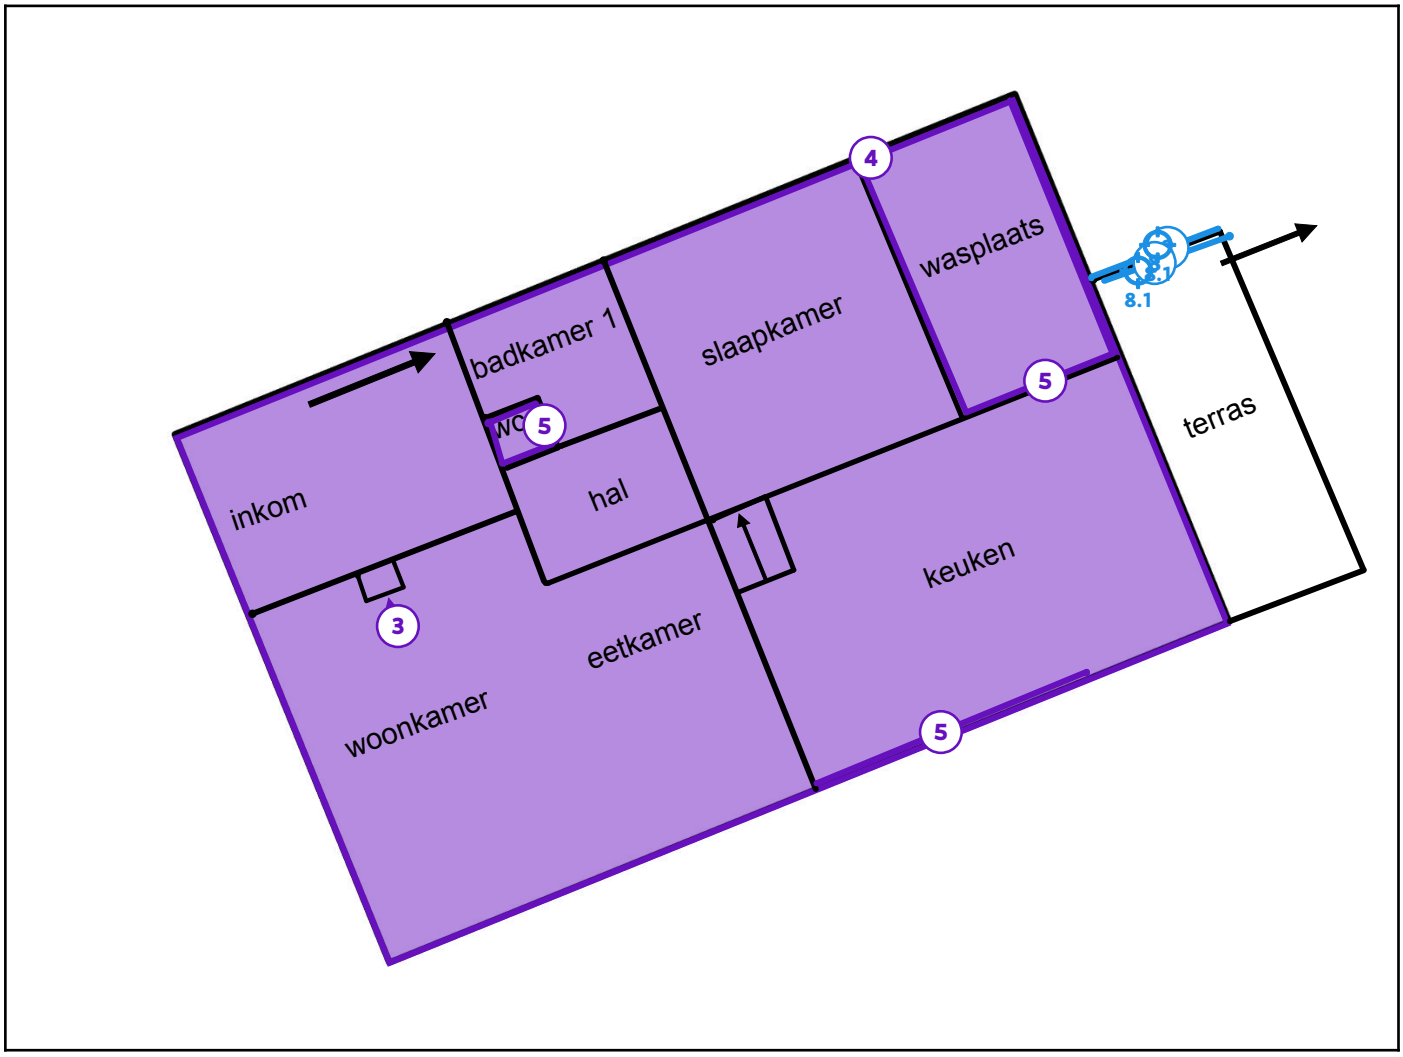
Plan 1.2: A1 - GLV

Beschrijving	Type	Actie
3. Kachelkoord in de houtkachel (woonkamer)	Advies	-
4. Gebruikte lijm bij de vloertegels en plinten	Advies	-
5. Gebruikte lijm bij de faiencetegels in de keuken, badkamers en toilet	Advies	-
8. Cementering van de achtergevel	Geen asbest	-
8.1 Code: A1-2.1	Mengmonster	-

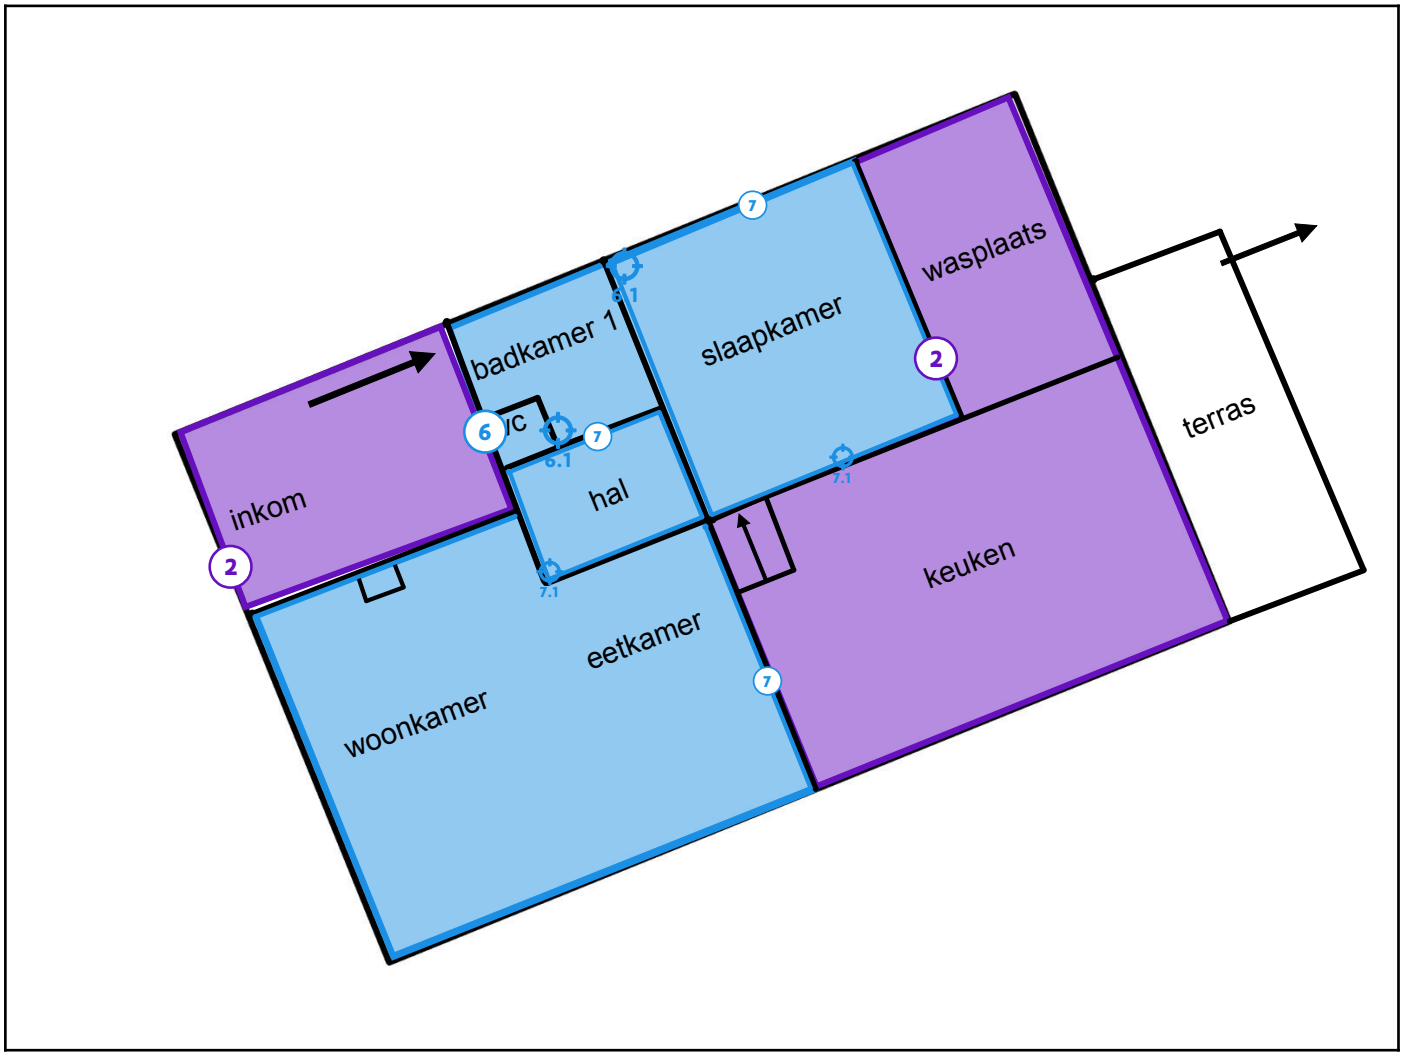
Plan 1.3: A1 - GLV (muren en plafonds)

Beschrijving	Type	Actie
2. Overige plafonds	Advies	-
6. Pleisterwerk van de plafonds	Geen asbest	-
6.1 Code: A1-1.2	Mengmonster	-
7. Pleisterwerk van de binnenwanden	Geen asbest	-
7.1 Code: A1-1.1	Mengmonster	-

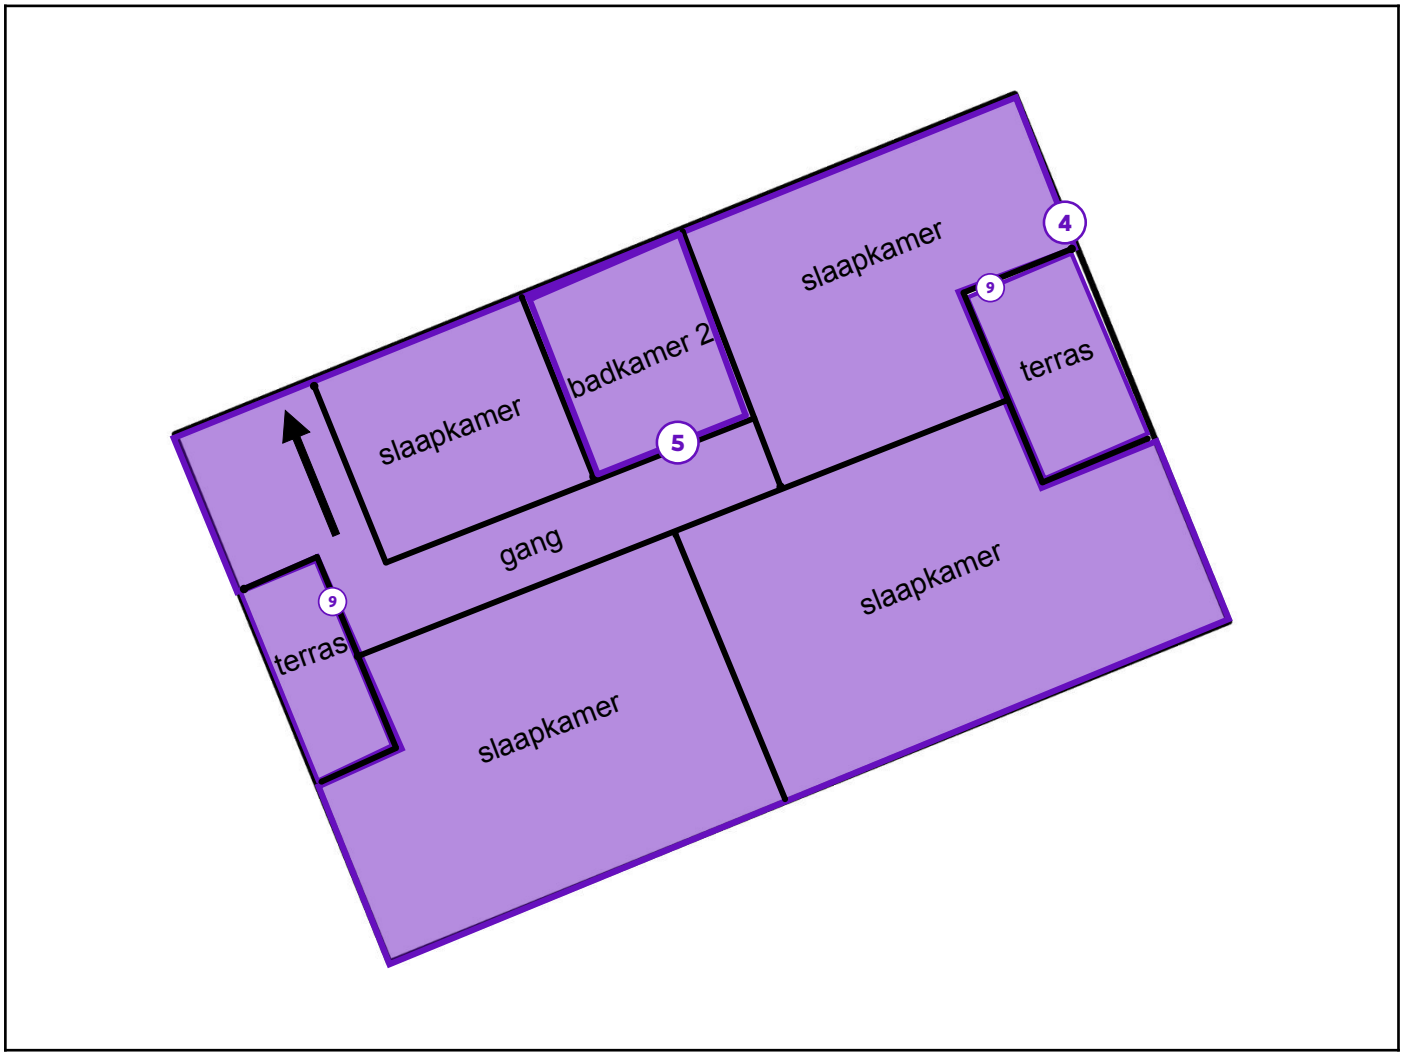
Plan 1.4: A1 - V1

Beschrijving	Type	Actie
4. Gebruikte lijm bij de vloertegels en plinten	Advies	-
5. Gebruikte lijm bij de faiencetegels in de keuken, badkamers en toilet	Advies	-
9. Dakterrassen in EPDM	Overige ruimte of materiaal	-

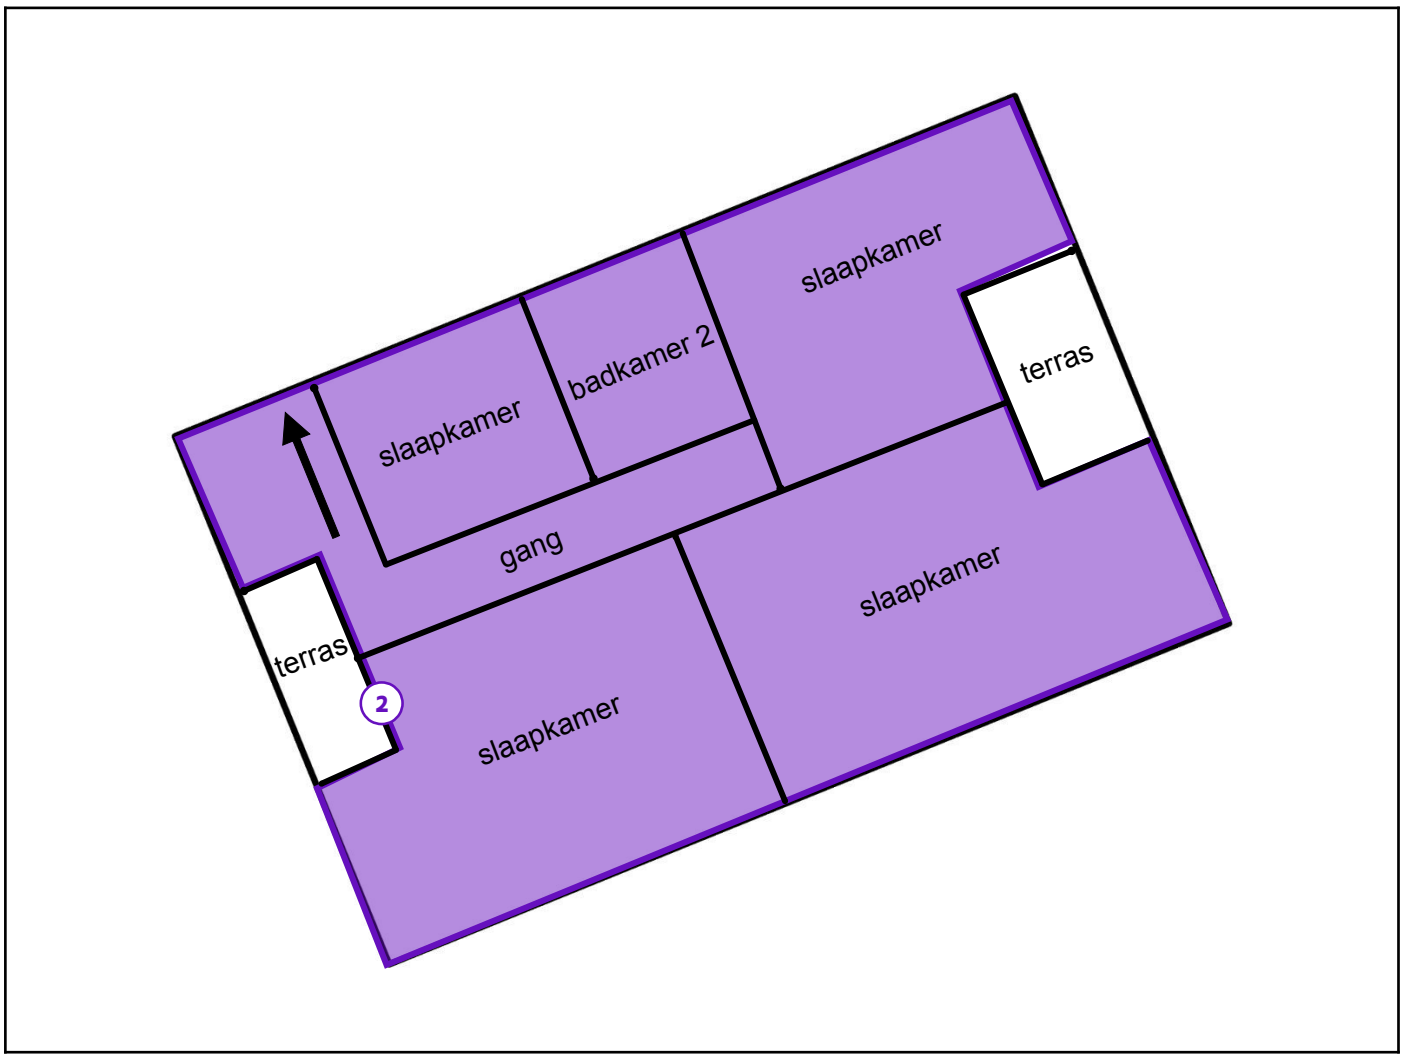
Plan 1.5: A1 - V1 (muren en plafonds)

Beschrijving	Type	Actie
2. Overige plafonds	Advies	-

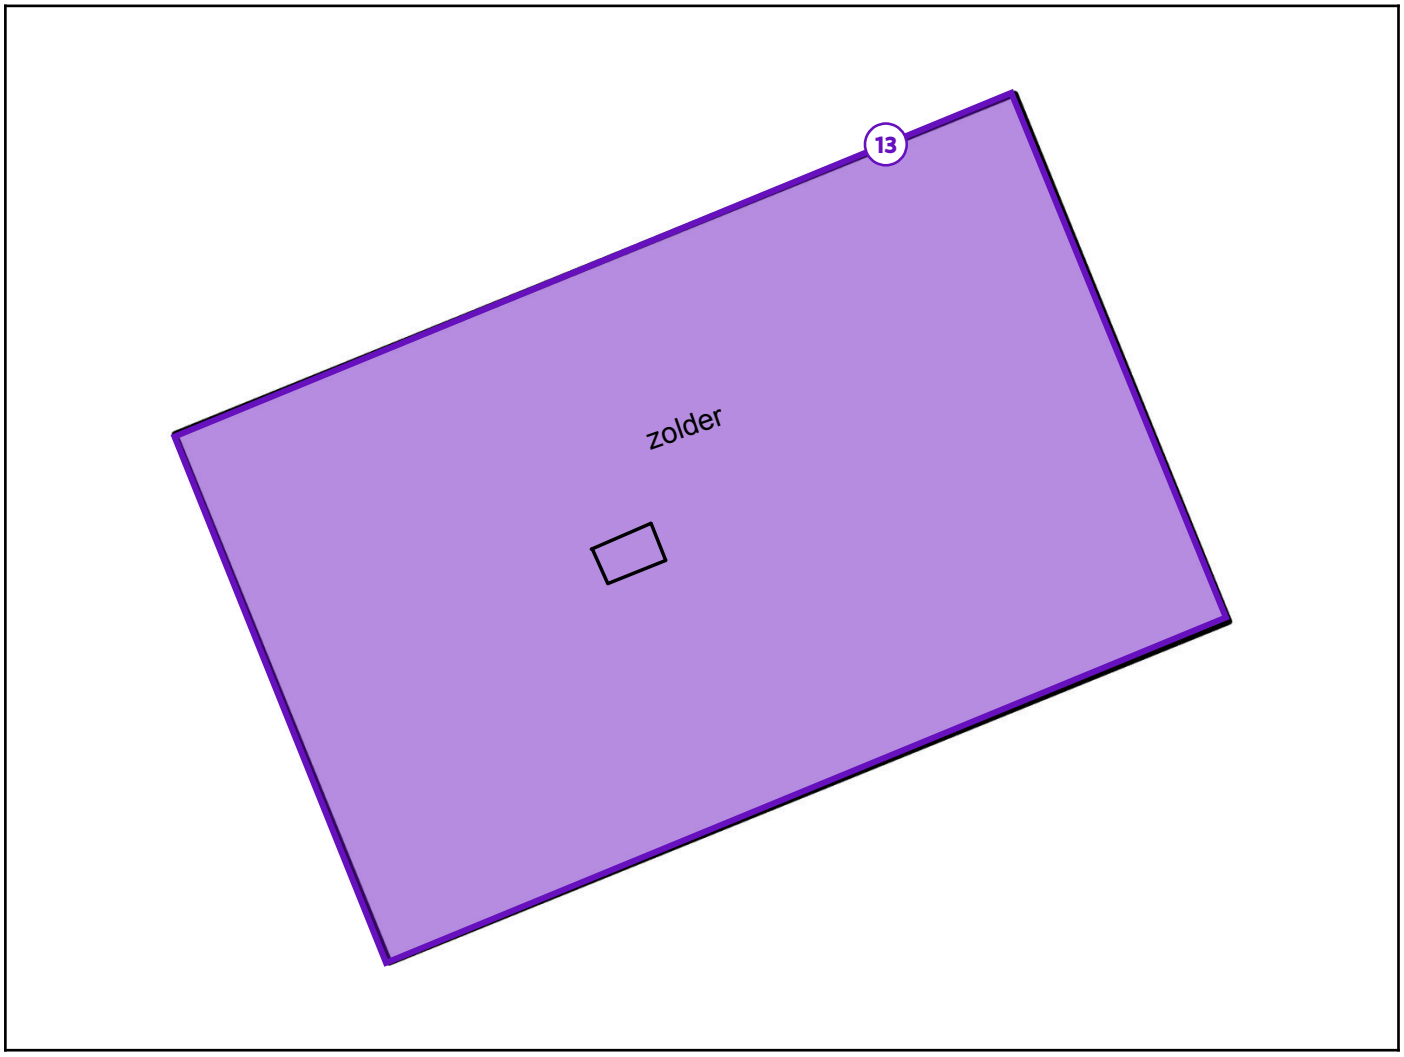
Plan 1.6: A1 - Zolder

Beschrijving	Type	Actie
13. Onderdak van de woning	Overige ruimte of materiaal	-

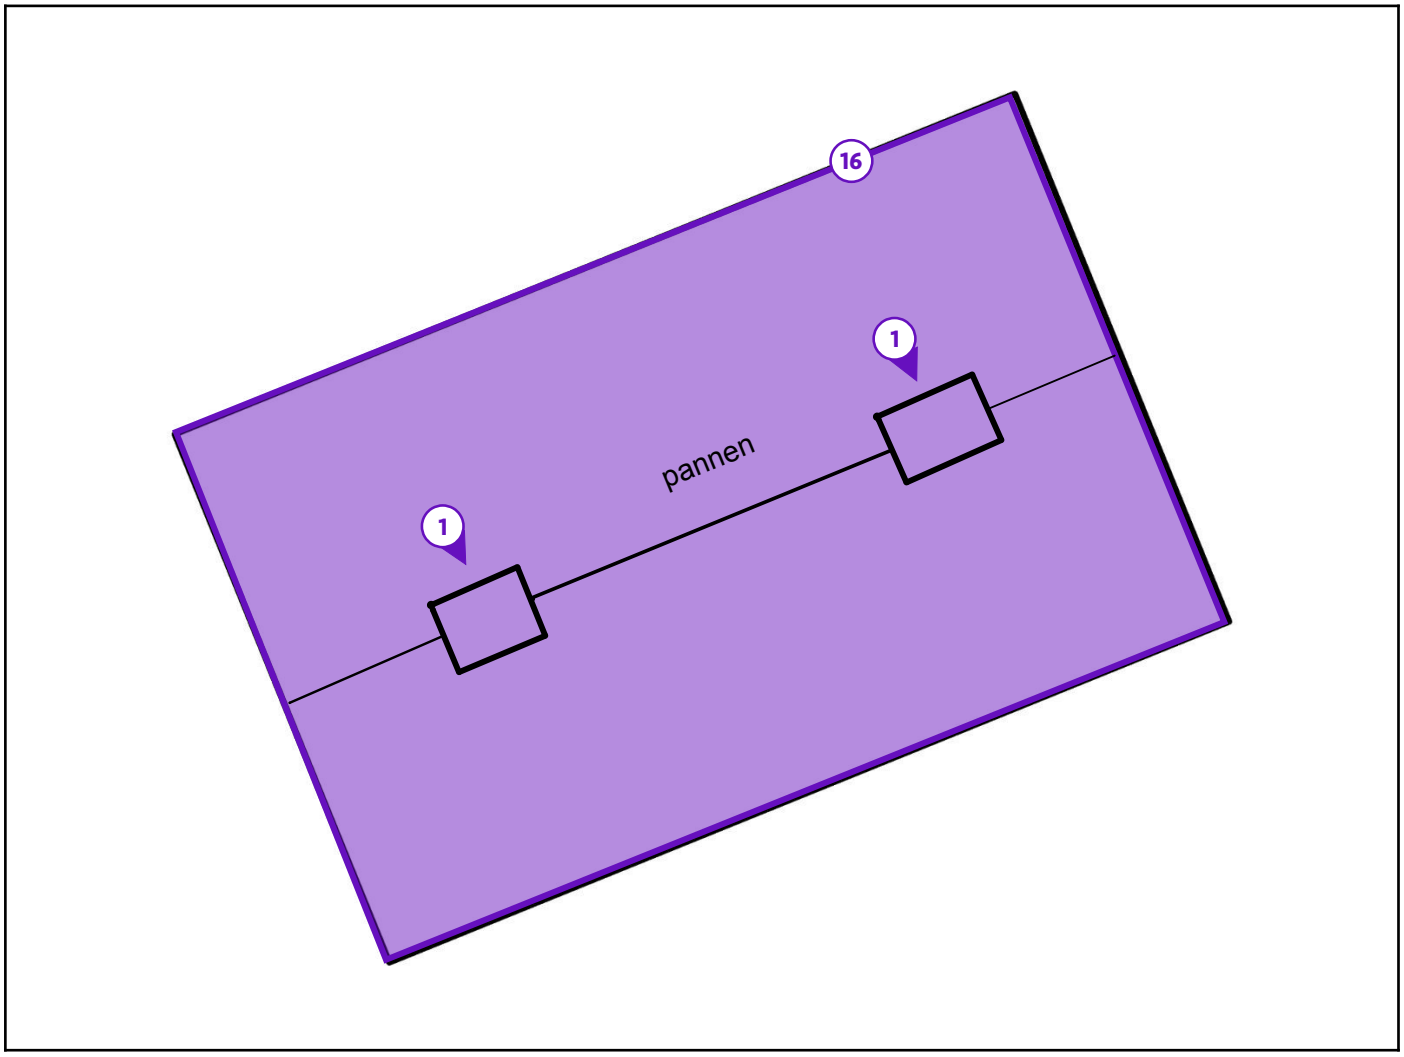
Plan 1.7: A1 - Dak

Beschrijving	Type	Actie
1. Schoorstenen/rookgaskanalen	Beperking	-
16. Hoofddak	Overige ruimte of materiaal	-

Reden: Het te onderzoeken materiaal situeert zich hoger dan 3,50 m te rekenen vanaf een veilige ondergrond

Uitleg van de asbestdeskundige: Vanop de begane grond en op de zolder zijn 2 schoorstenenen waarneembaar. Het dak bevindt zich op +3,50m hoogte. Er is geen veilige manier/toegang om het dak te bereiken. De schoorstenen (en rookgaskanalen indien aanwezig) konden niet onderzocht worden
