Asbestinventarisattest

Deken Adamsstraat 72, 2300 Turnhout

Attestnummer : **20260805-000188.000**
Uitgegeven op : **05.08.2026**
Geldig tot : **Onbeperkt** (tenzij de toestand wijzigt)

Asbestveilig (maar mogelijk niet asbestvrij)

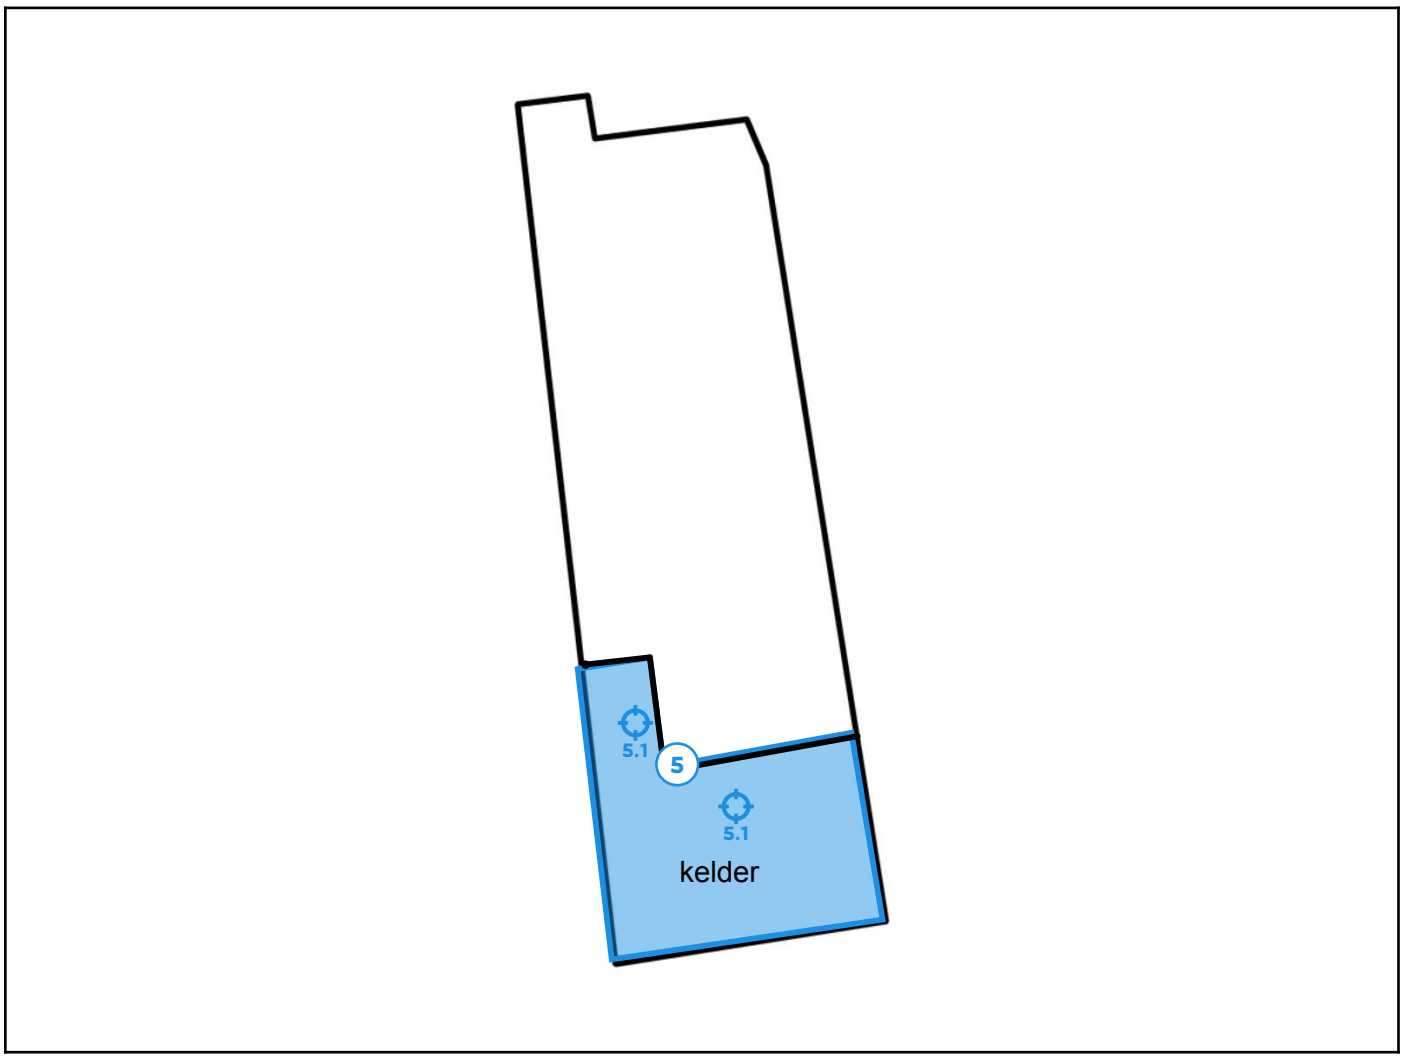
Plan 1.1: Kelder

Beschrijving	Type	Actie
5. Bezetting plafond	Geen asbest	-
5.1 Code: 2. Bezetting plafond	Mengmonster	-

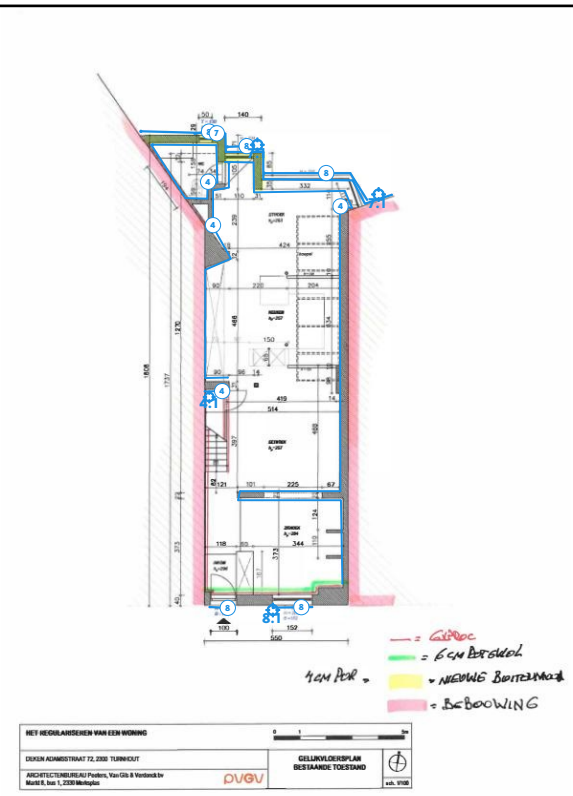
Plan 1.2: Gelijkvloers

Beschrijving	Type	Actie
4. Bezetting muren	Geen asbest	-
4.1 Code: 1. Bezetting muren	Mengmonster	-
7. Crepi buitengevel	Geen asbest	-
7.1 Code: 3. Crepi buitenmuren	Mengmonster	-
8. Kit raamkader/gevelsteen	Geen asbest	-
8.1 Code: 6. Kit	Puntmonster	-

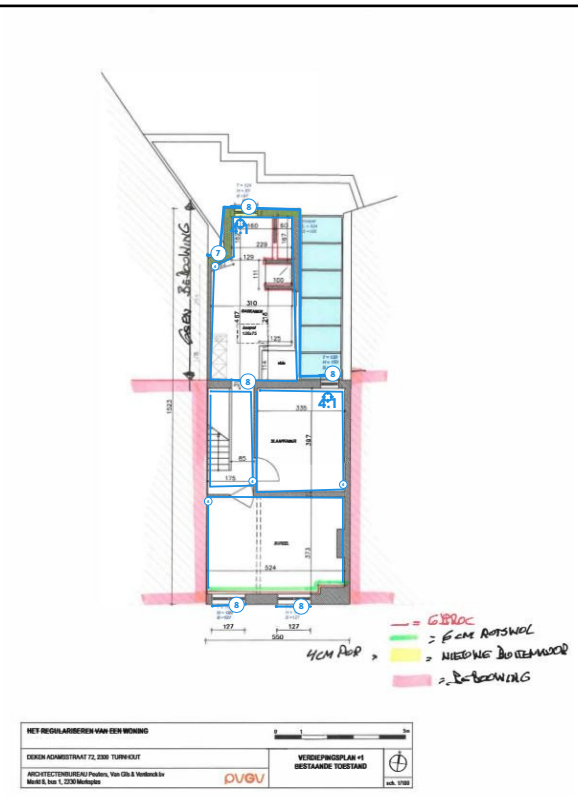
Plan 1.3: 1ste verdieping

Beschrijving	Type	Actie
4. Bezetting muren	Geen asbest	-
4.1 Code: 1. Bezetting muren	Mengmonster	-
7. Crepi buitengevel	Geen asbest	-
8. Kit raamkader/gevelsteen	Geen asbest	-

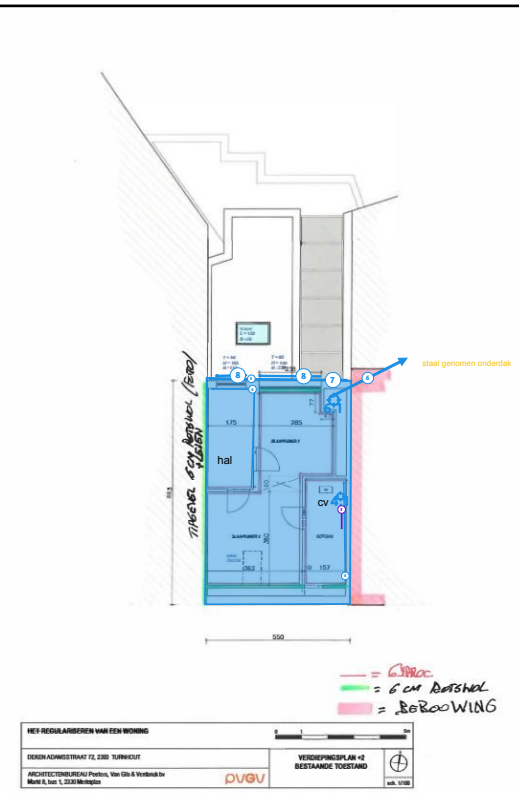
Plan 1.4: 2de verdieping

Beschrijving	Type	Actie
3. Roetschuif in metaal	Advies	-
4. Bezetting muren	Geen asbest	-
4.1 Code: 1. Bezetting muren	Mengmonster	-
6. Onderdak	Geen asbest	-
6.1 Code: 4. Onderdak	Puntmonster	-
7. Crepi buitengevel	Geen asbest	-
8. Kit raamkader/gevelsteen	Geen asbest	-

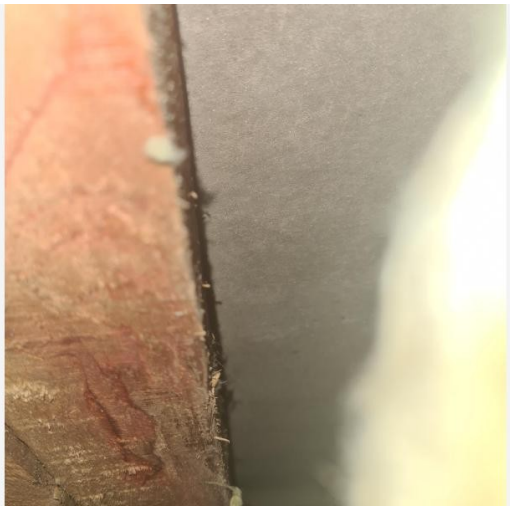
Fiche 6: Onderdak

Geen asbest

#	Type	Referentie	Resultaat
6.1	Puntmonster	4. Onderdak	Geen asbest

Beschrijving	Onderdak
Omgeving	Binnen
Primaire drager	Schuin dak
Bindmiddel van materiaal	Cement
Gebondenheid op basis van bindmiddel	Hecht
Hoeveelheid (oppervlakte - dikte - aantal)	• 66,00 m^2 - 0,30 cm - 1 stuk
Totaal volume	0,198 m^3
Identificatiemethode	Een monstername door de asbestdeskundige met laboanalyse door een asbestlabo.
Destructieve handeling voor identificatie	Nee
