Asbestinventarisattest

Rozenkransstraat 38, 3581 Beringen

Attestnummer : **20221223-000102.000**
Uitgegeven op : **23.12.2022**
Geldig tot : **23.12.2032**

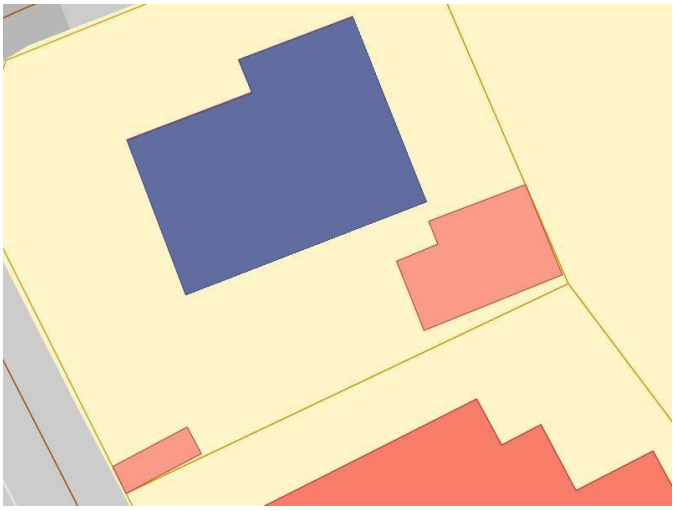
Zone 1: Hoofdgebouw

Tijdens de inspectie vastgesteld:

1 Asbestmateriaal

2 Advies

2 Geen asbest

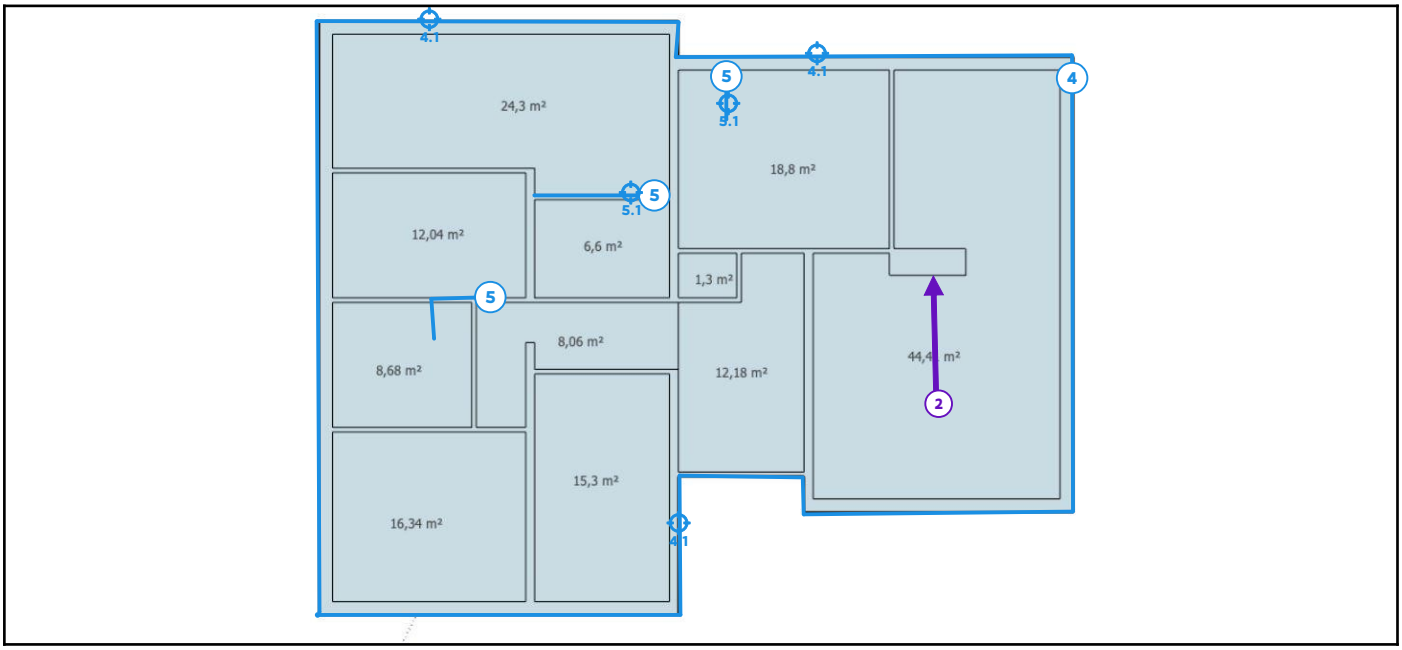
Plan 1.1: Knipsel

Beschrijving	Type	Actie
2. Rookgaskanaal	Advies	-
4. Crepi	Geen asbest	-
4.1 Code: 002	Mengmonster	-
5. Pleisterwerk wanden	Geen asbest	-
5.1 Code: 001	Mengmonster	-

Er bevindt zich MOGELIJKS een oud, al dan niet asbesthoudend, rookgaskanaal in de woning. Ter hoogte van de buiten gebruik gesteld open haard.

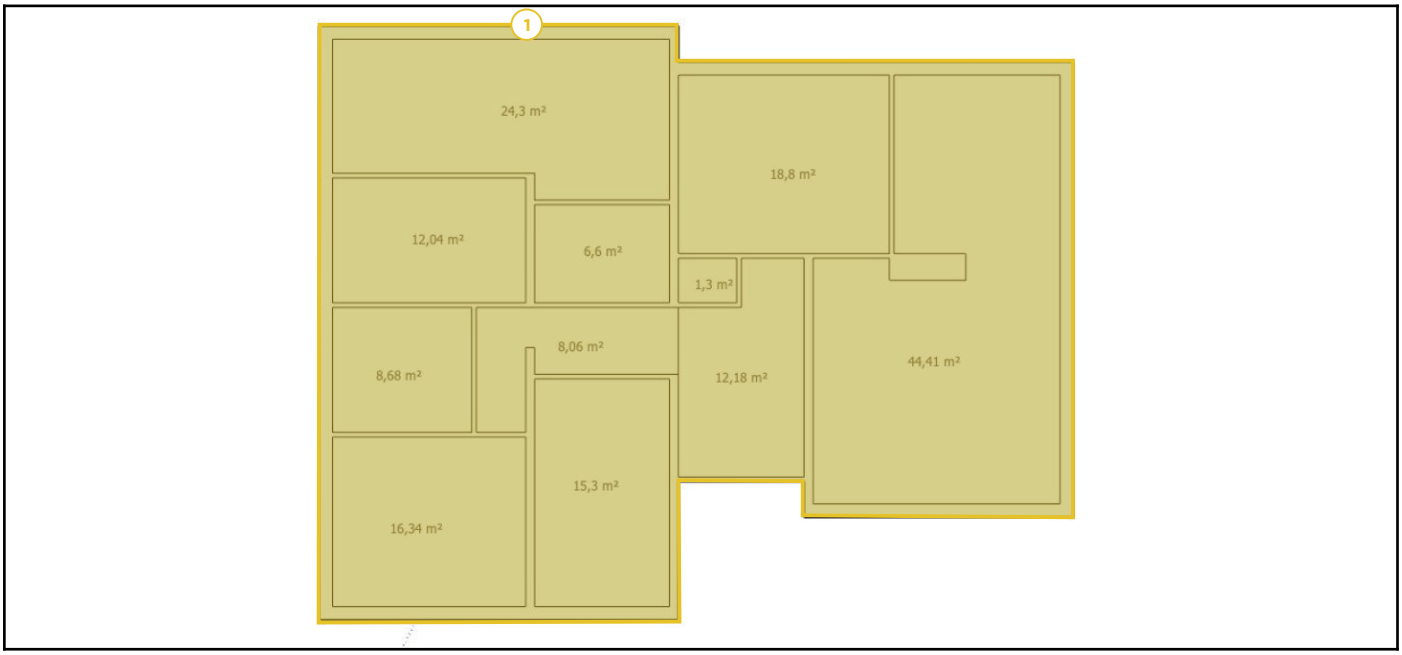
Plan 1.2: Knipsel

Beschrijving	Type	Actie
1. Roofing	Asbestmateriaal	Zorgvuldig beheren

Gebondenheid	Categorie 1: hechtgebonden in oorsprong
Asbestsoort (vezeltype)	Crocidoliet aanwezig
Asbestconcentratie	Laag (< 50%)
Afschermingsgraad van het gehele materiaal	Geheel of deels vrij van de buitenlucht
Toestand van het materiaal	Licht beschadigd, licht verweerd. Intact materiaal type Pical – asbestboard of categorie III 'gebondenheid'

Destructieve handeling voor identificatie	Nee
Opmerking	Gelet dat een staalname niet aangewezen is omwille van het risico op lekkages wordt de roofing als asbestVERDACHT beschouwd. Ook opgelet met eventuele onderliggende, asbesthoudende, lagen.

- Zorg voor een veilig beheer. Vermijd het beschadigen van het asbestmateriaal. Controleer de toestand jaarlijks op wijzigingen.
- Voer bijkomende staalname(s) uit.

- Eenvoudige handelingen: mag via doe-het-zelf of door werknemer(s) met opleidingsattest eenvoudige handelingen
  Gelet het gaat om een hechtgebonden toepassing die zich buiten situeert mag deze via eenvoudige handelingen verwijderd worden.

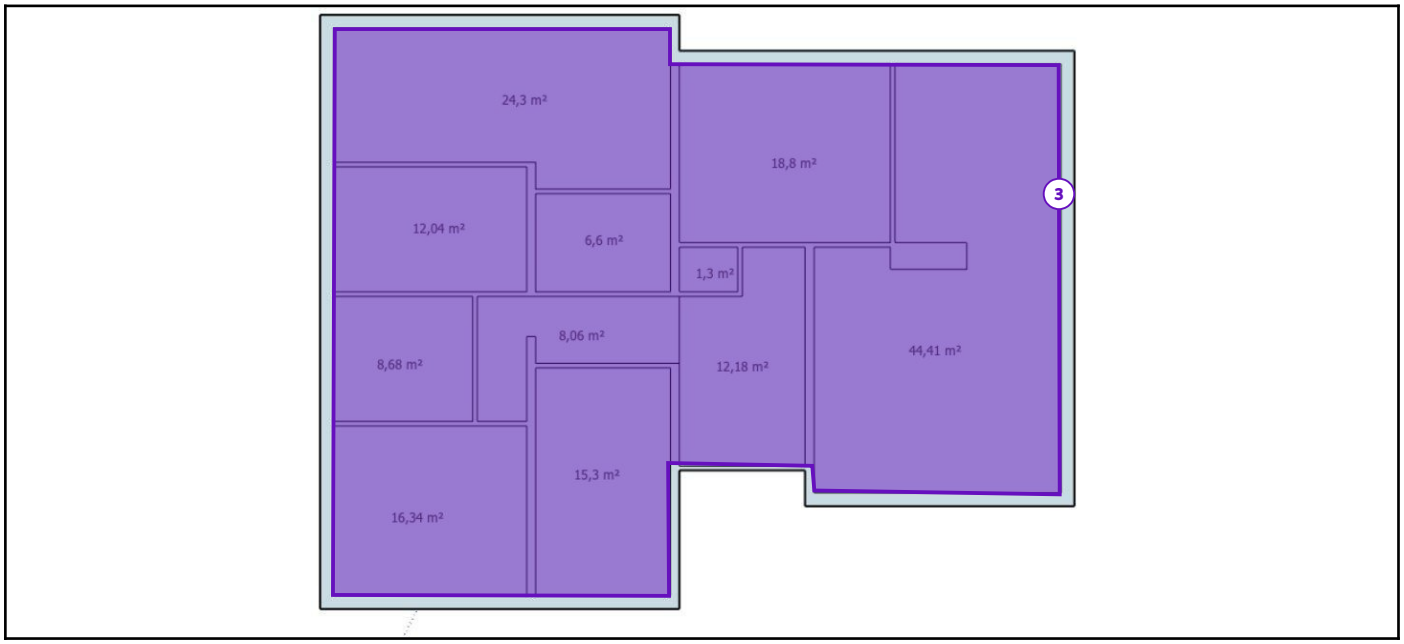
Plan 1.3: Knipsel

Beschrijving	Type	Actie
3. Plafonds	Advies	-

De plafonds bestaan uit gyproc platen. Wat er zich eventueel boven de gyproplaten bevindt kan niet worden vastgesteld binnen een niet-destructieve asbestinventaris. Bij eventuele grote verbouwing is het raadzaam na te gaan of er zich nog asbesthoudend materiaal boven deze platen bevindt.

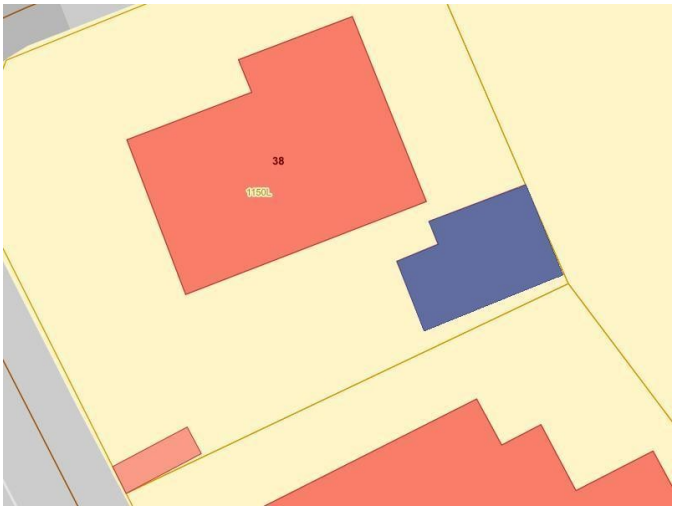
Zone 2: Bijgebouw

Tijdens de inspectie vastgesteld:

1 Geen asbest

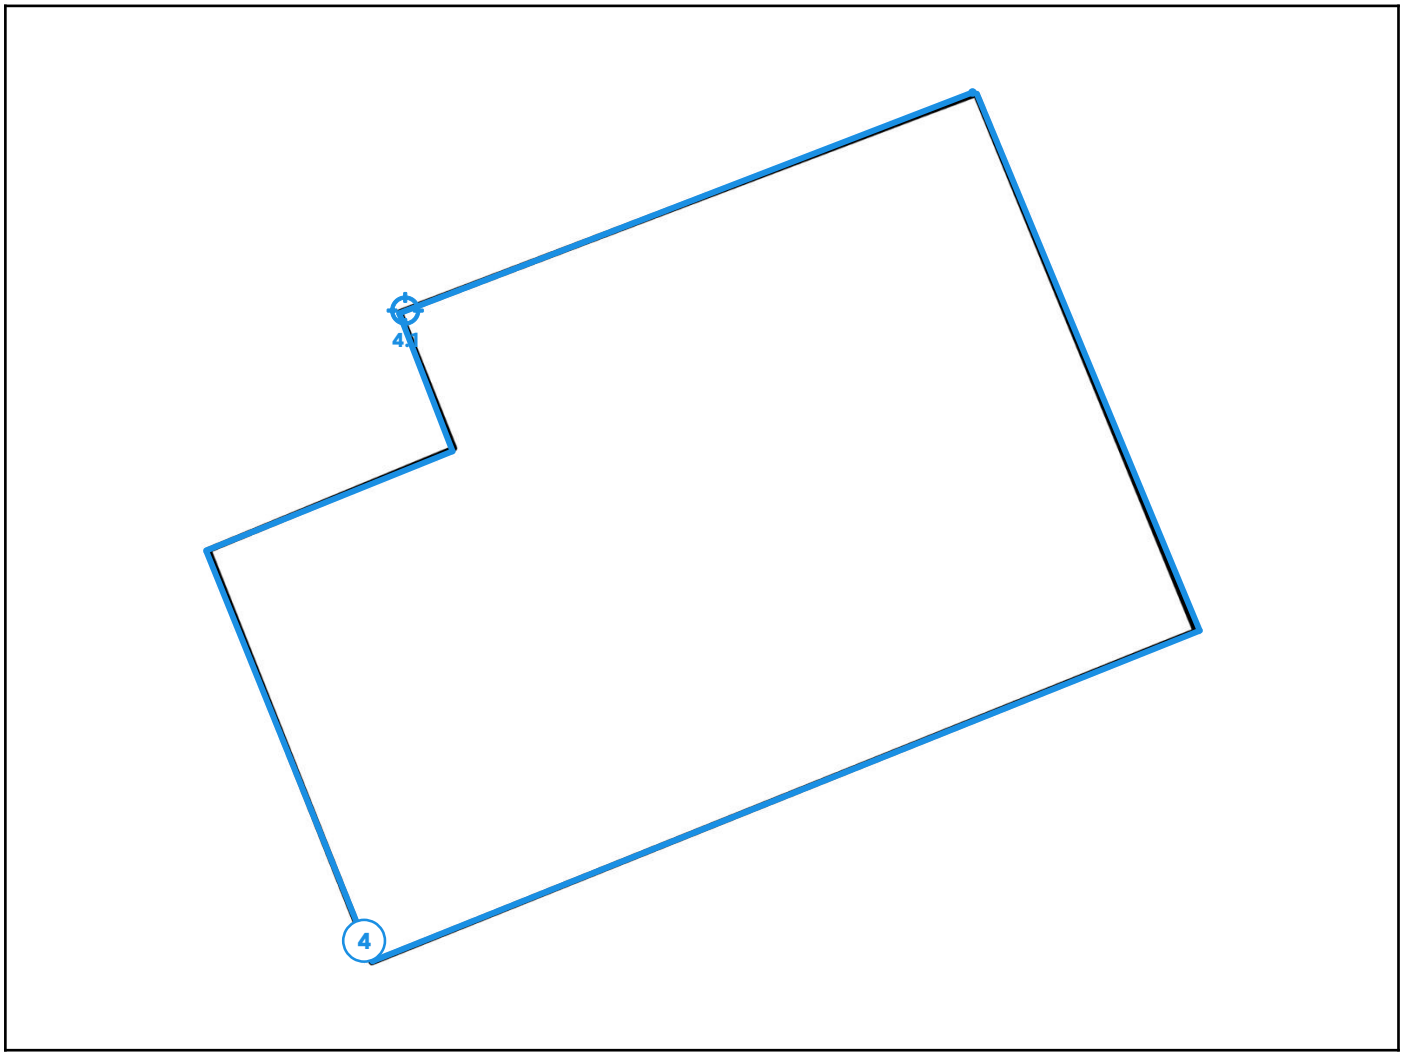
Plan 2.1: Bijgebouw plan

Beschrijving	Type	Actie
4. Crepi	Geen asbest	-
4.1 Code: 002	Mengmonster	-

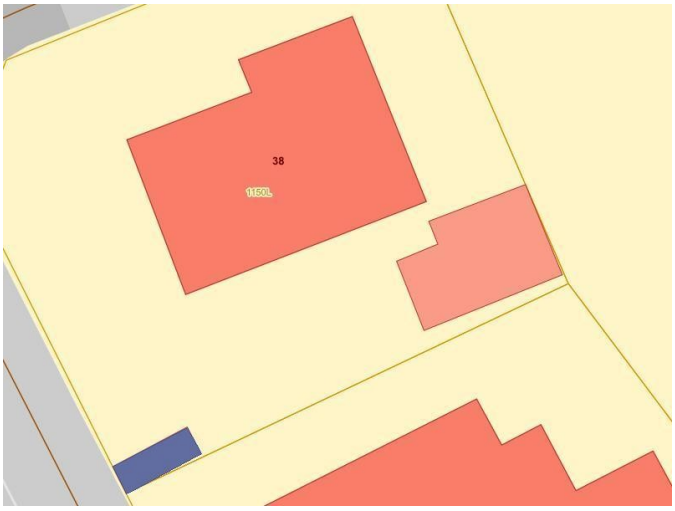
Zone 3: Bijgebouw

Tijdens de inspectie vastgesteld:

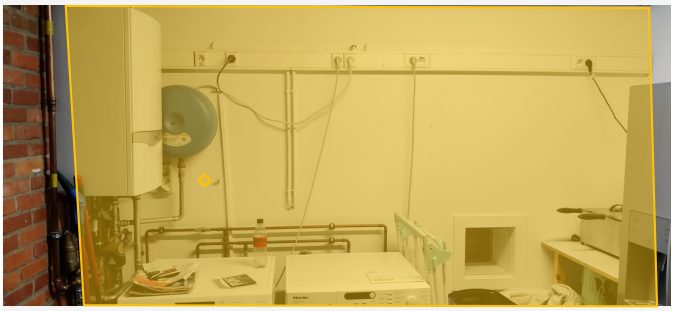
Fiche 5: Pleisterwerk wanden

Geen asbest

Beschrijving	Pleisterwerk wanden
Omgeving	Binnen
Primaire drager	Binnenwand
Bindmiddel van materiaal	Gips - kalk

Gebondenheid op basis van bindmiddel	Niet-hechtgebonden
Hoeveelheid (oppervlakte - dikte - aantal)	• 19,00 m^2 - 1,00 cm - 1 stuk
Totaal volume	0,19 m^3
Identificatiemethode	Vaststelling met monstername
Destructieve handeling voor identificatie	Nee
