Asbestinventarisattest

Steenweg Asse 9, 1540 Pajottegem

Attestnummer : **20261116-000430.000**
Uitgegeven op : **16.11.2026**
Geldig tot : **16.11.2036**

Niet-asbestveilig

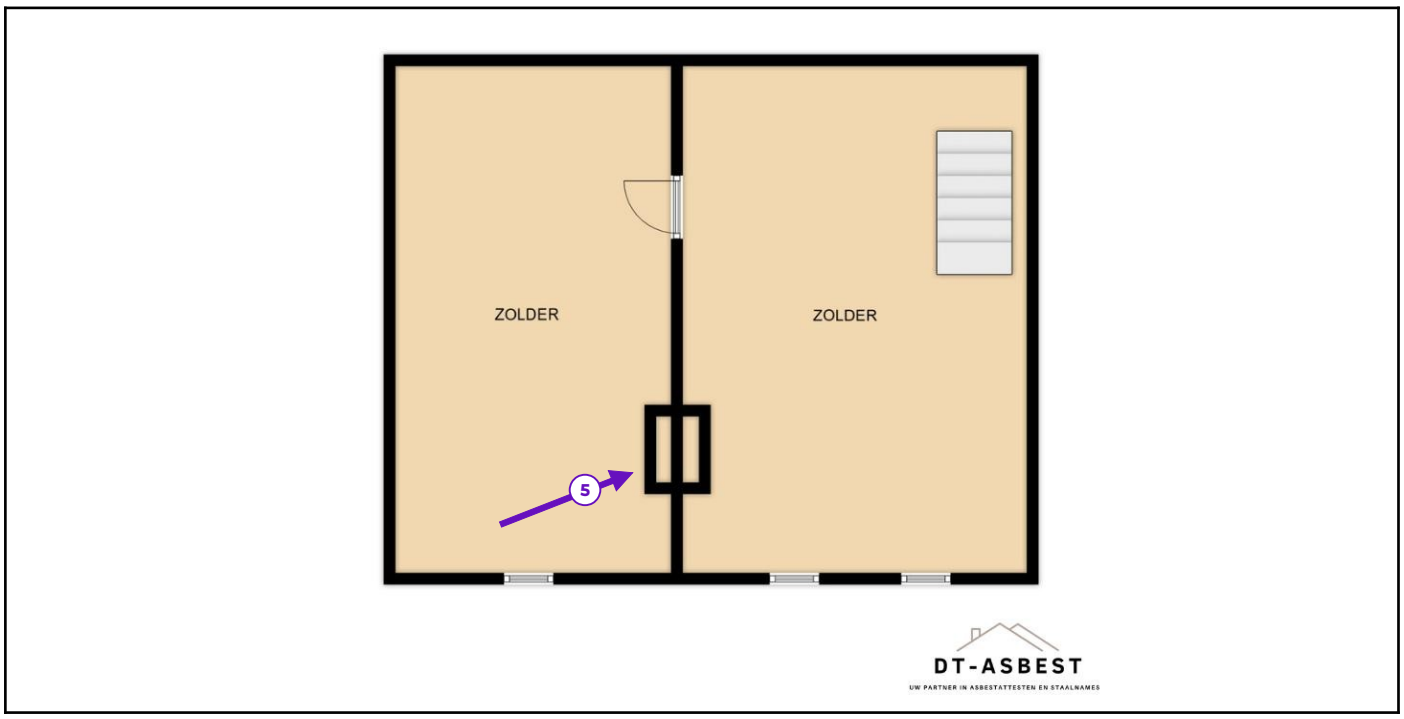
Plan 1.6: Plan zolder

Beschrijving	Type	Actie
5. Schouw	Beperking	-

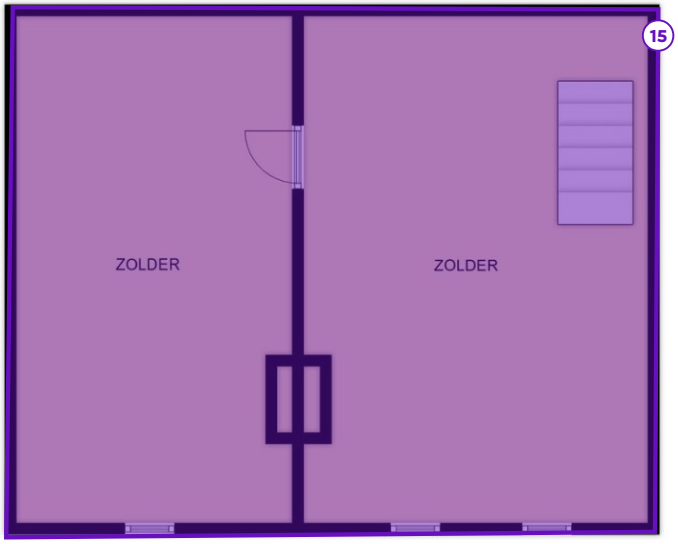
Plan 1.7: Plan zolder

Beschrijving	Type	Actie
15. Onderdak	Overige ruimte of materiaal	-

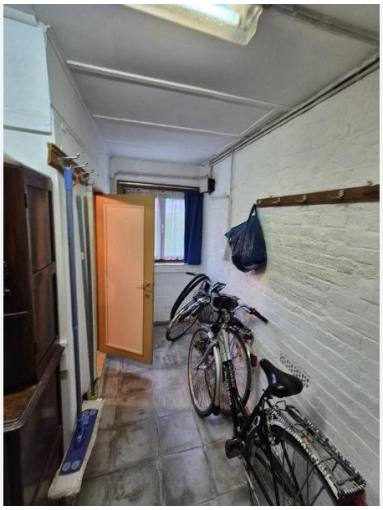
Fiche 7: Zwevende plafonds

Informatie over een materiaal dat de asbestdeskundige niet kan waarnemen of vaststellen

De zichtbare verlaagde plafonds (uitgevoerd in gipskarton/ houten of kunststof planchetten) zijn niet-asbestverdacht. De ruimte en materialen achter dit verlaagde plafond zijn tijdens een standaardonderzoek niet waarneembaar en kunnen niet onderzocht worden zonder destructieve handelingen. Achter het verlaagde plafond kan zich nog origineel asbestverdacht pleisterwerk, leidingisolatie of asbestcementen plaatmateriaal bevinden. Voorafgaand aan renovatie- of sloopwerken aan het plafond is een aanvullend (destructief) onderzoek aangewezen.

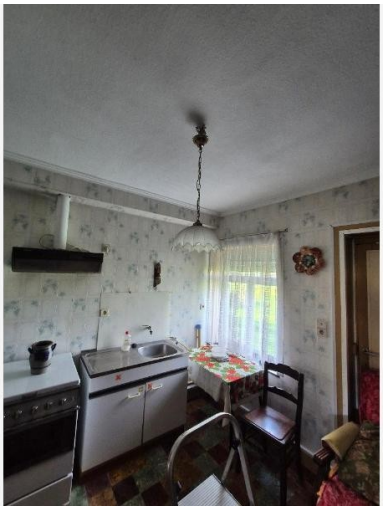
Fiche 8: Pleisterwerk plafonds

Geen asbest

#	Type	Referentie	Resultaat
8.1	Mengmonster	MM02	Geen asbest

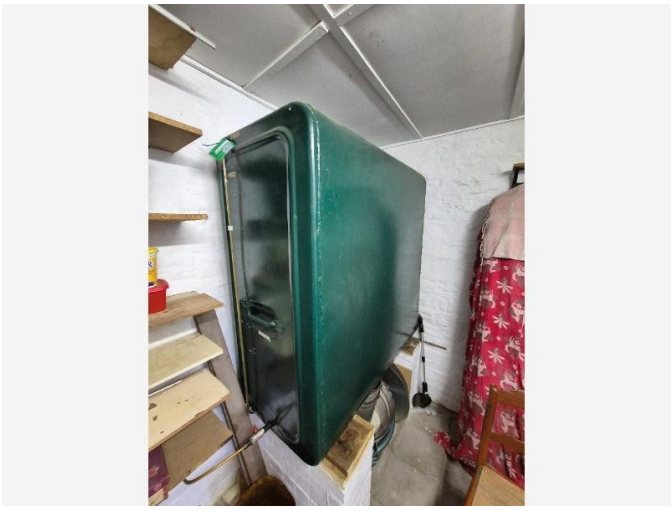
Fiche 12: Stook installatie

De asbestdeskundige controleert tijdens het onderzoek altijd bepaalde ruimtes en materialen die vaak asbest bevatten. Volgende onderdelen kon de asbestdeskundige echter niet onderzoeken. Het is dus mogelijk dat hier asbesthoudende materialen aanwezig zijn.

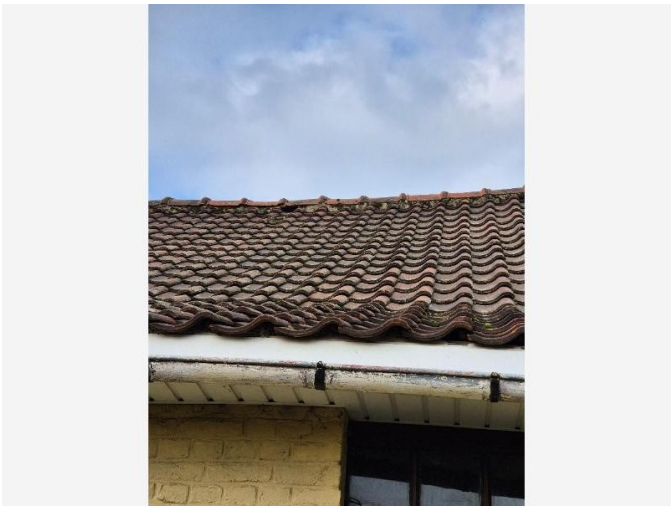
Beschrijving	Notitie	Terug te vinden op plannen
Fiche 13: Lift	-	-
Fiche 14: Leidingisolatie	-	-
Fiche 15: Onderdak	Er is geen onderdak aanwezig.	Plan 1.7: Plan zolder
