Asbestinventarisattest

Sevenhanslei 27, 2950 Kapellen

Attestnummer : **20261110-000432.000**
Uitgegeven op : **10.11.2026**
Geldig tot : **10.11.2036**

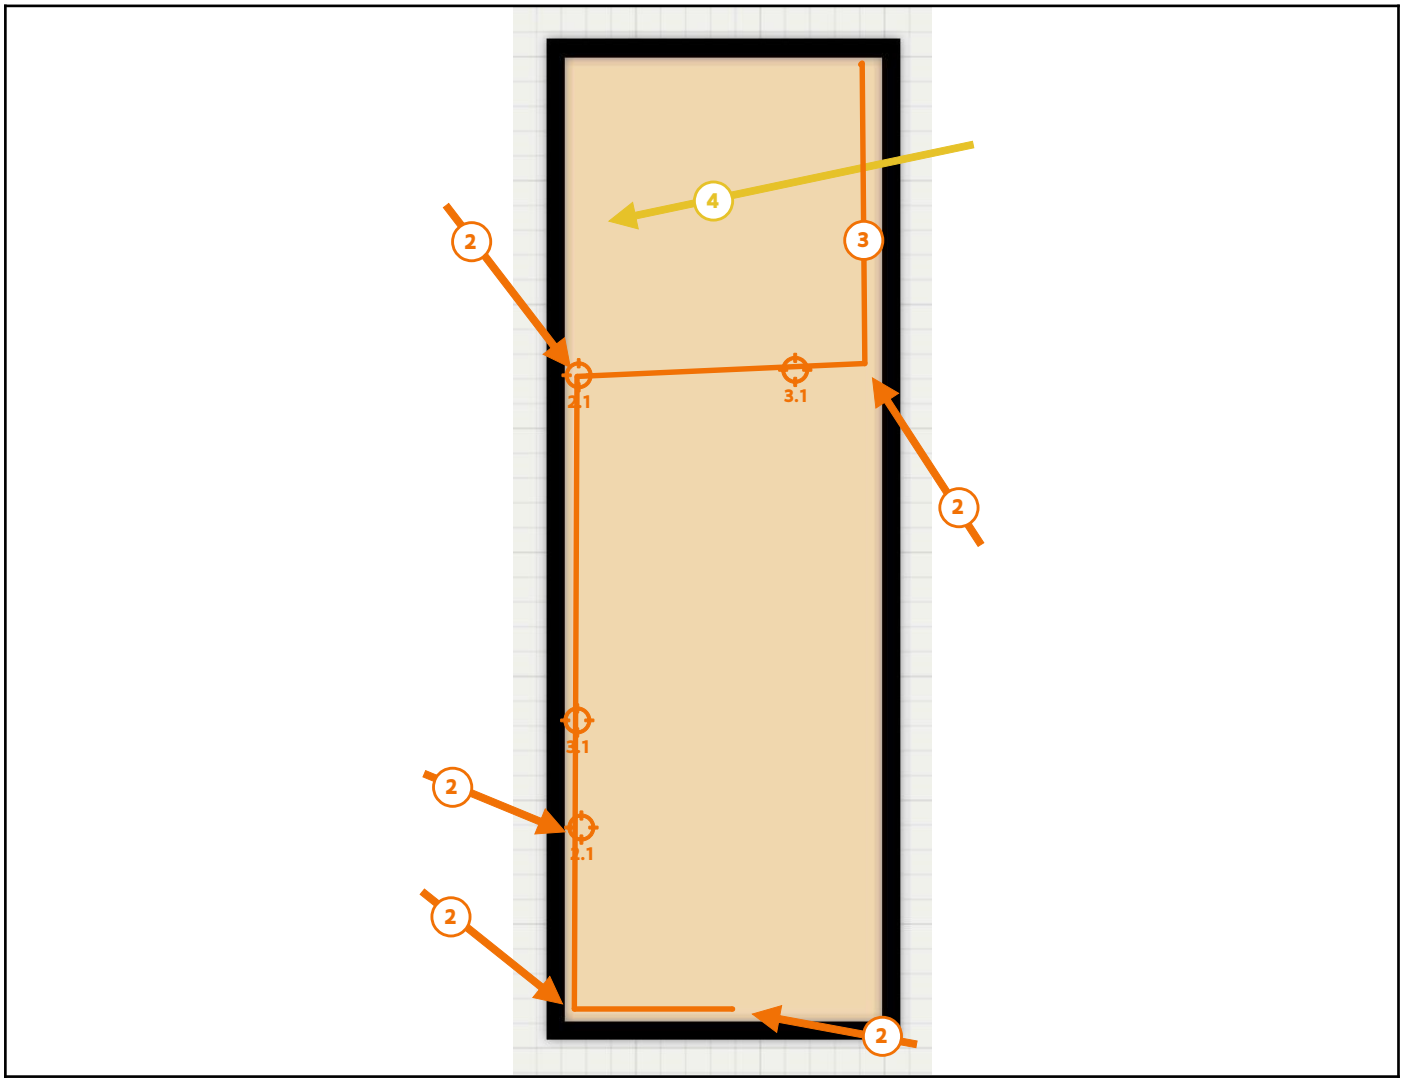
Plan 1.1: Kelder

Beschrijving	Type	Actie
2. Leidingisolatie gips bocht	Asbestmateriaal	Verwijderen
2.1 Code: 6020606802	Mengmonster	-
3. Leidingisolatie recht gips	Asbestmateriaal	Verwijderen
3.1 Code: 6020606801	Mengmonster	-
4. Bakeliet elek kast	Asbestmateriaal	Zorgvuldig beheren

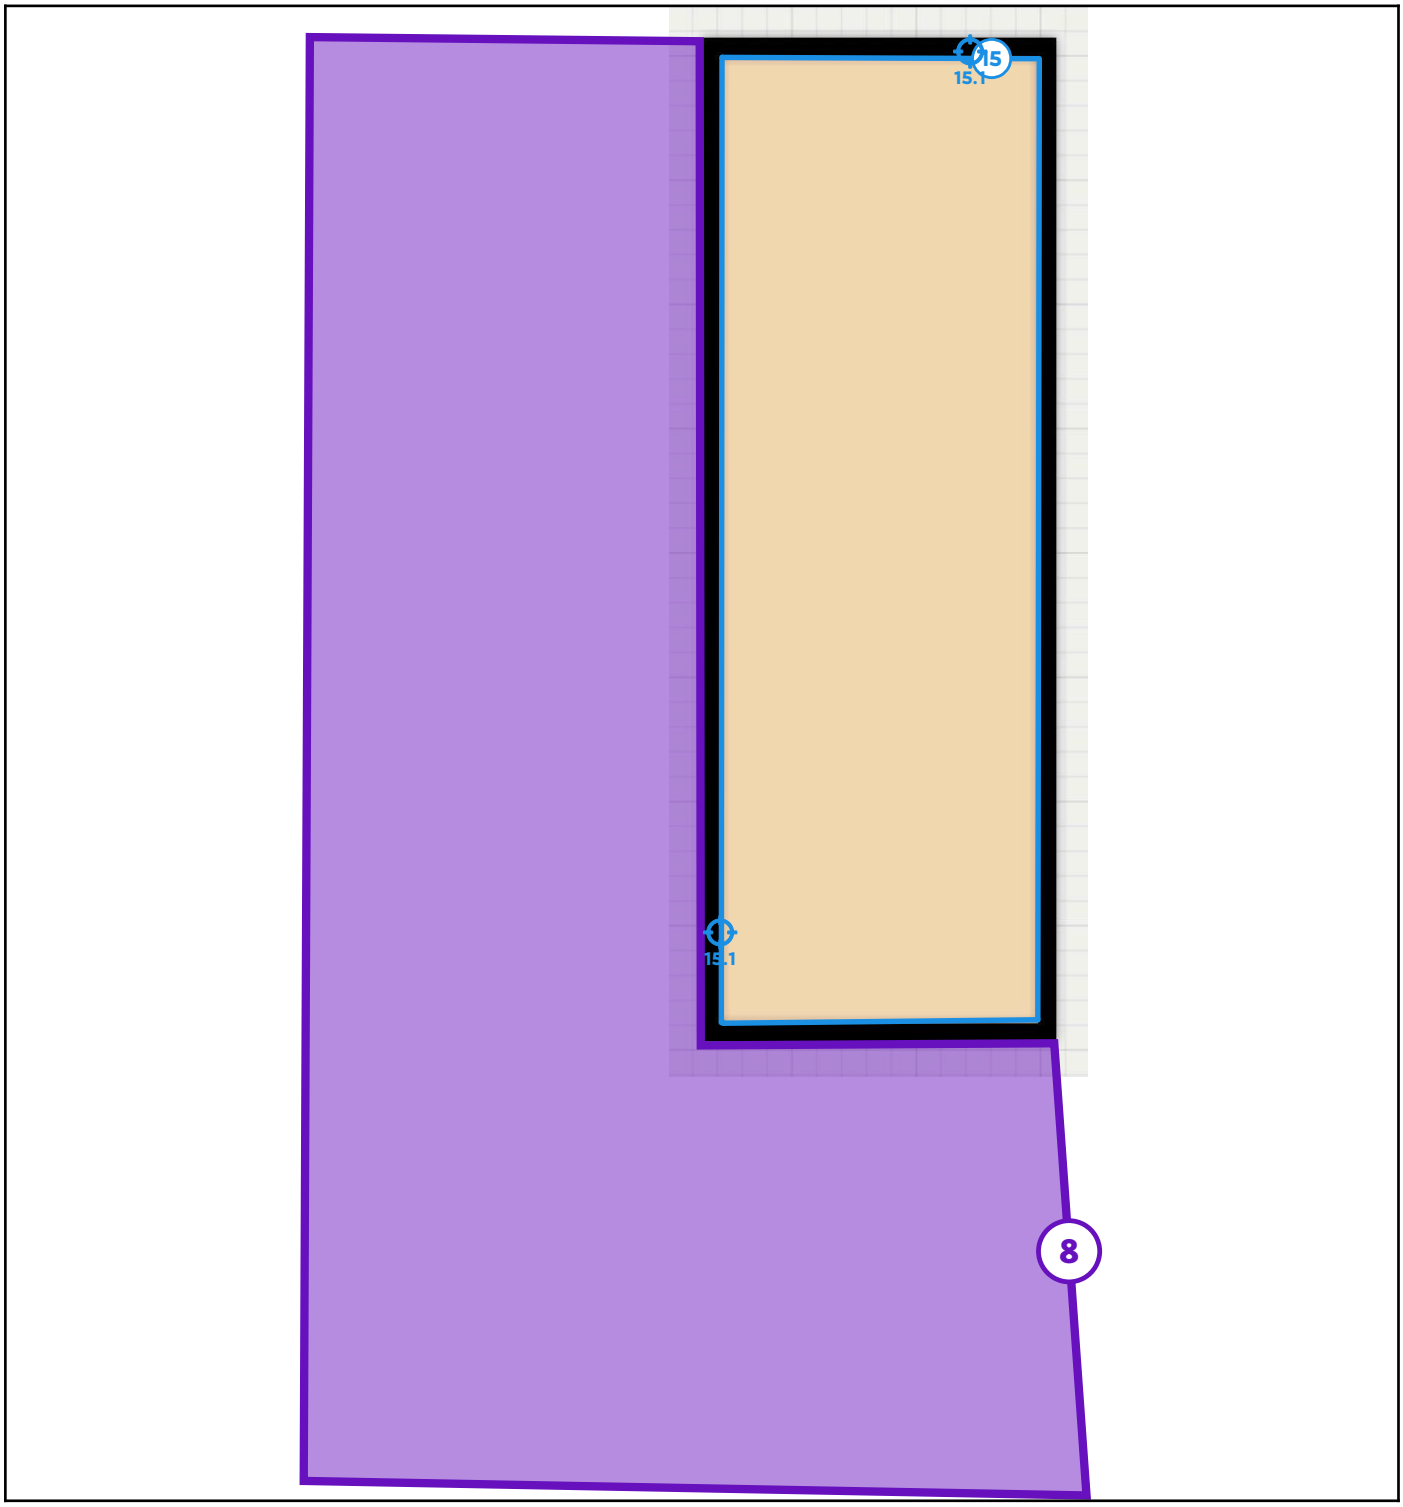
Plan 1.2: Kelder kopie

Beschrijving	Type	Actie
8. Kruipruimte	Beperking	-

15. Cementering kelder	Geen asbest	-
15.1 Code: 6020606798	Mengmonster	-

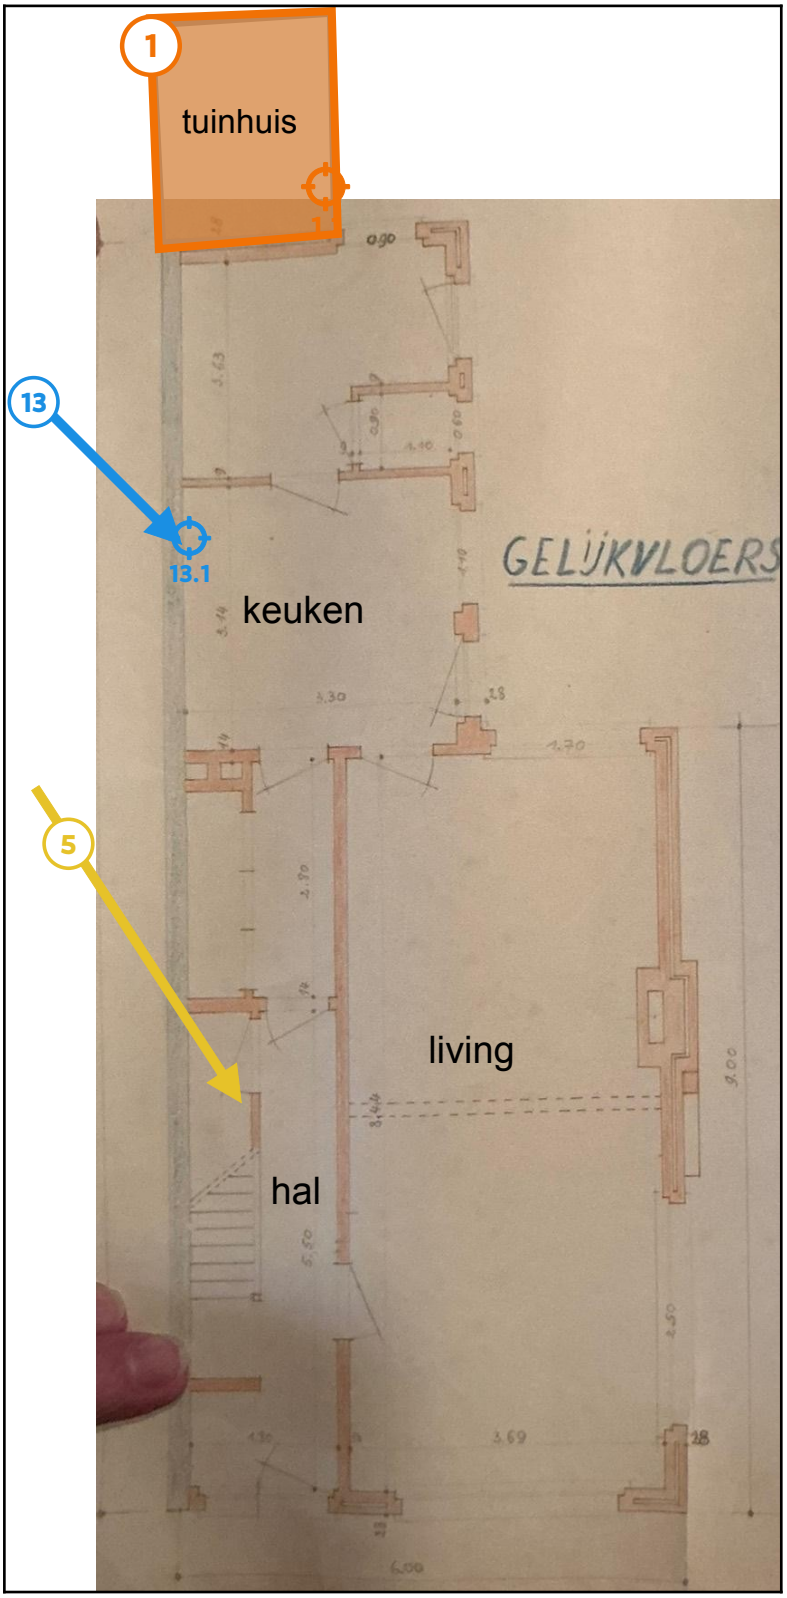
Plan 1.3: GV

1. Golfplaten	Asbestmateriaal	Verwijderen
1.1 Code: 6020606796	Puntmonster	-
5. Bakeliet	Asbestmateriaal	Zorgvuldig beheren
13. Dreunplaat	Geen asbest	-
13.1 Code: 6020606979	Puntmonster	-

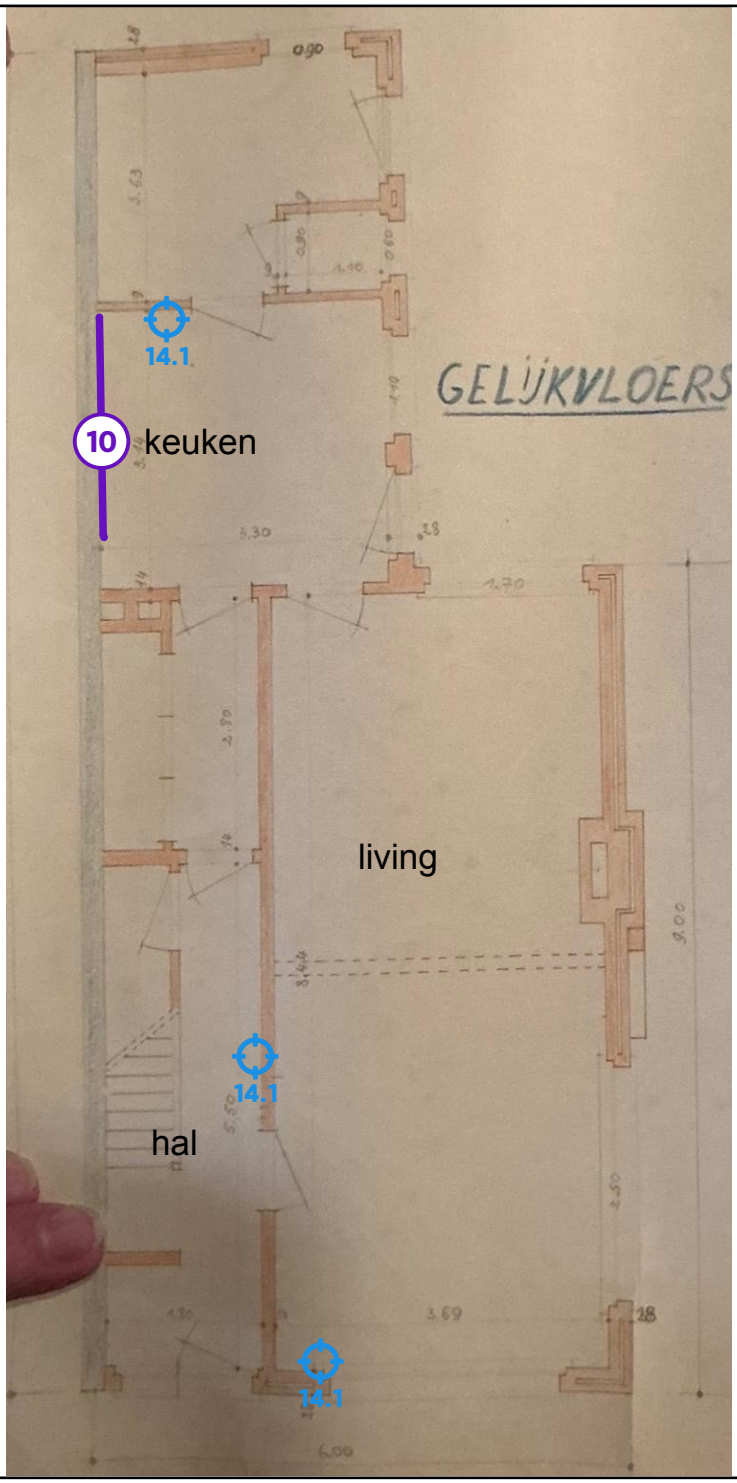
Plan 1.4: GV kopie

Beschrijving	Type	Actie
10. Tegellijm	Advies	-
14. Pleisterwerk wanden	Geen asbest	-

14.1 Code: 6020606800	Mengmonster	-

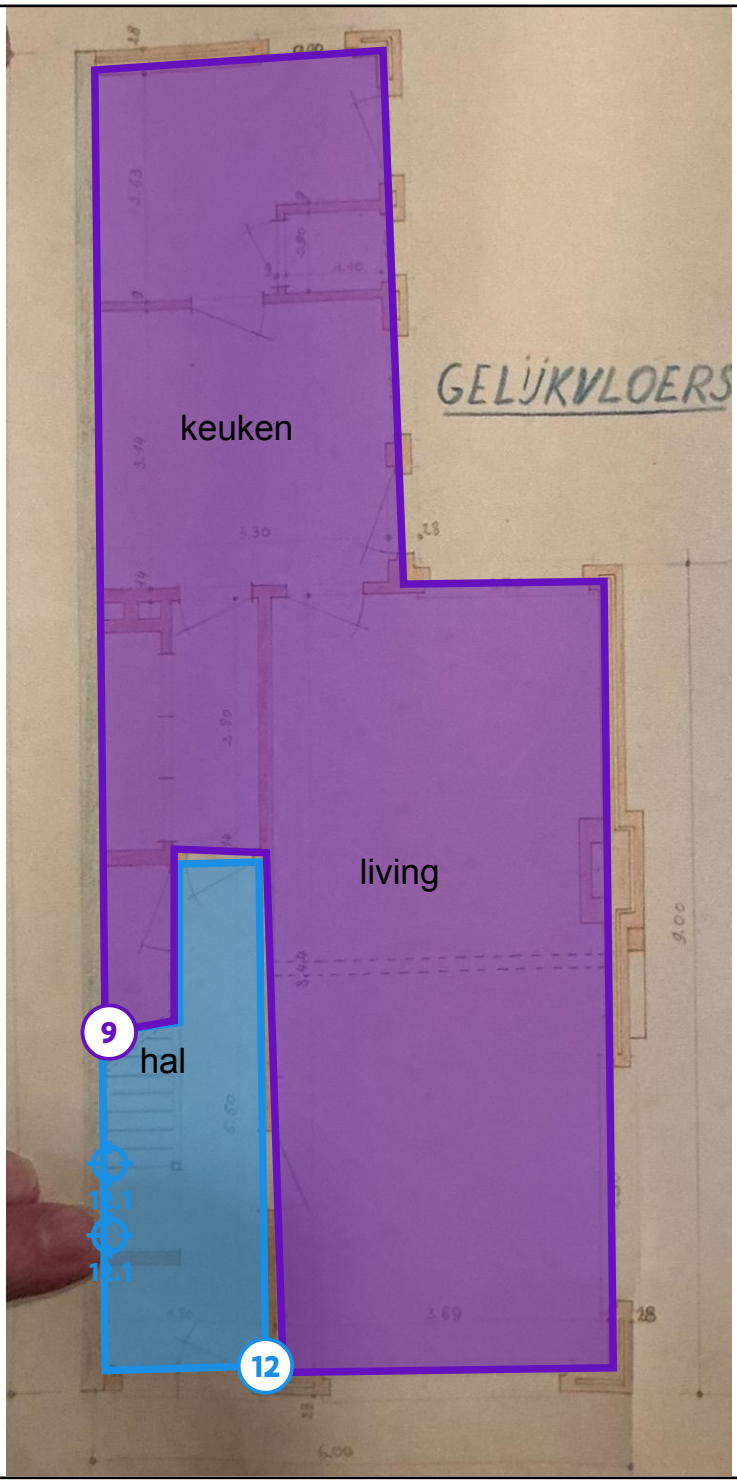
Plan 1.5: GV kopie 2

Beschrijving	Type	Actie
9. Valse plafonds	Advies	-
12. Pleisterwerk plafond	Geen asbest	-

12.1 Code: 6020606799	Mengmonster	-

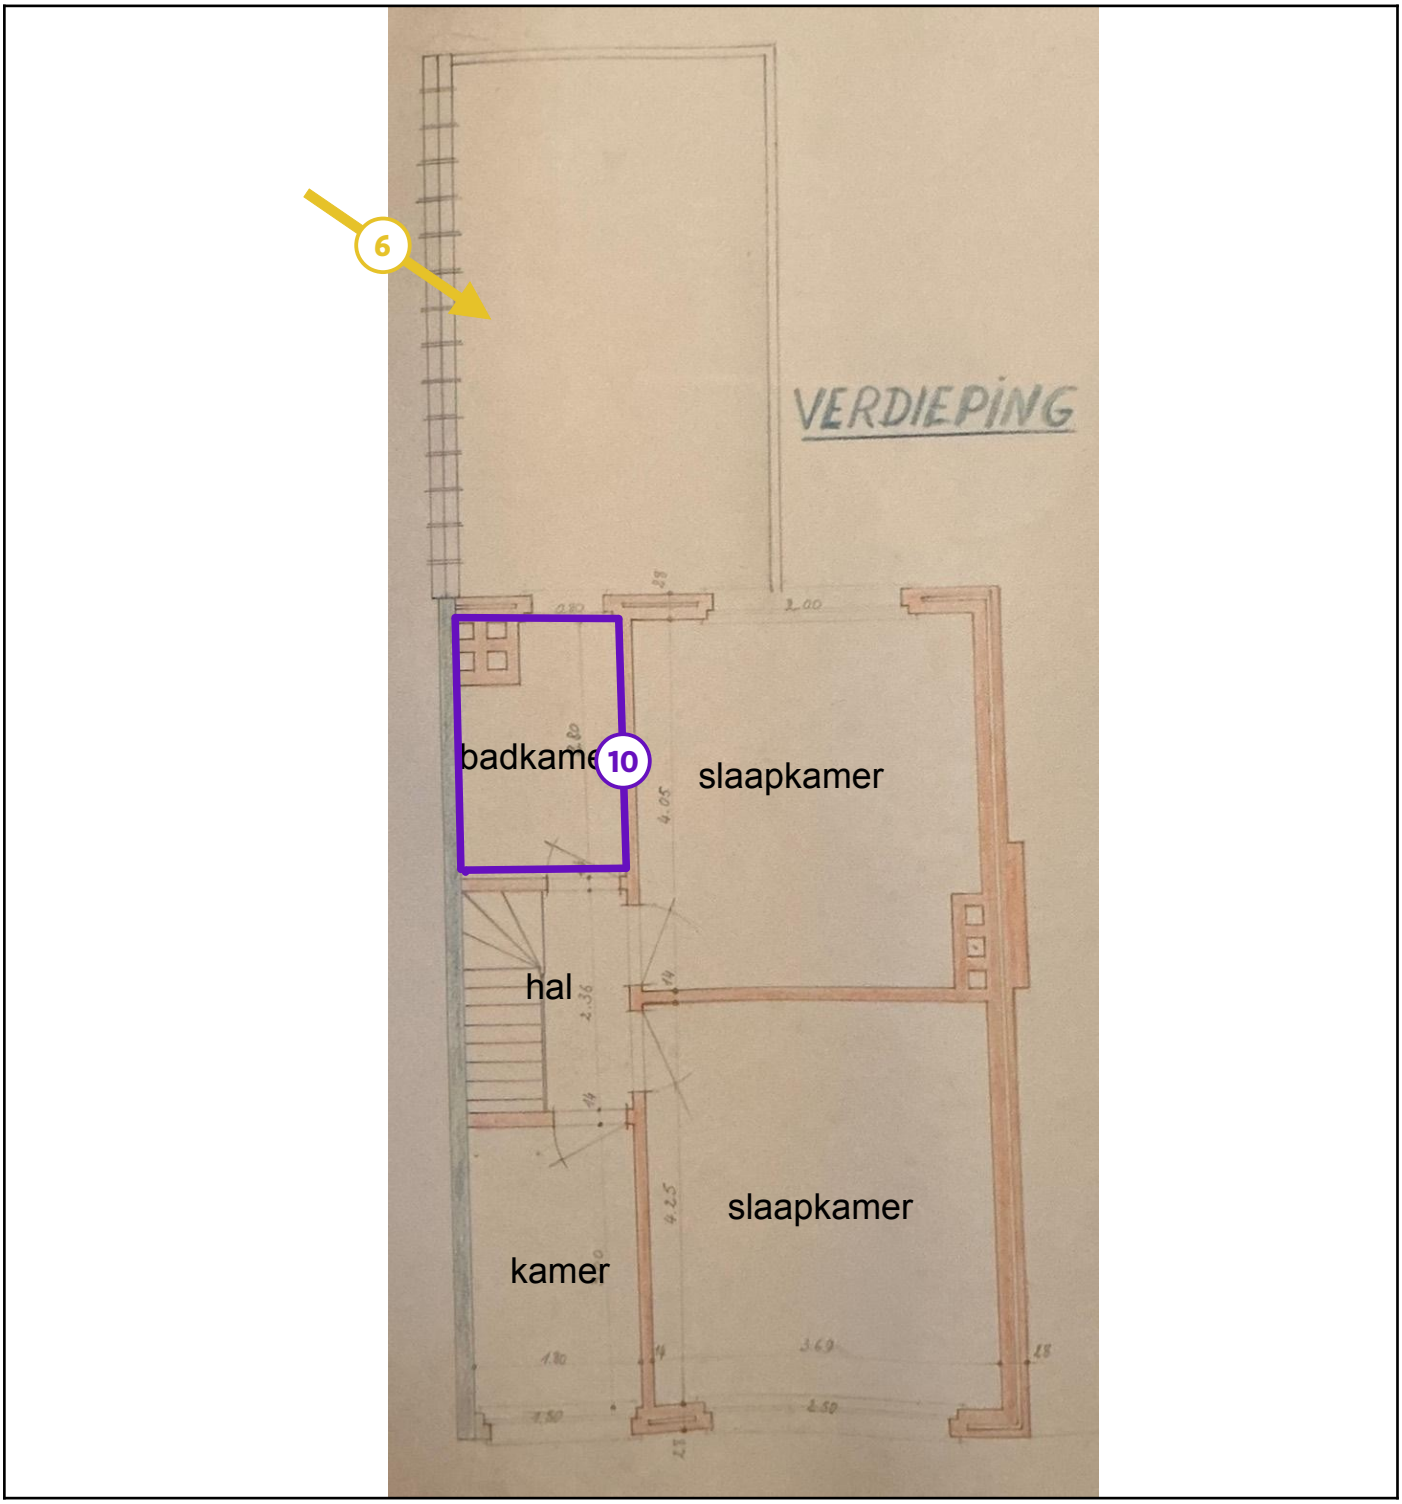
Plan 1.6: 1eV

Beschrijving	Type	Actie
6. Rookgaskanalen	Asbestmateriaal	Zorgvuldig beheren

10. Tegellijm	Advies	-

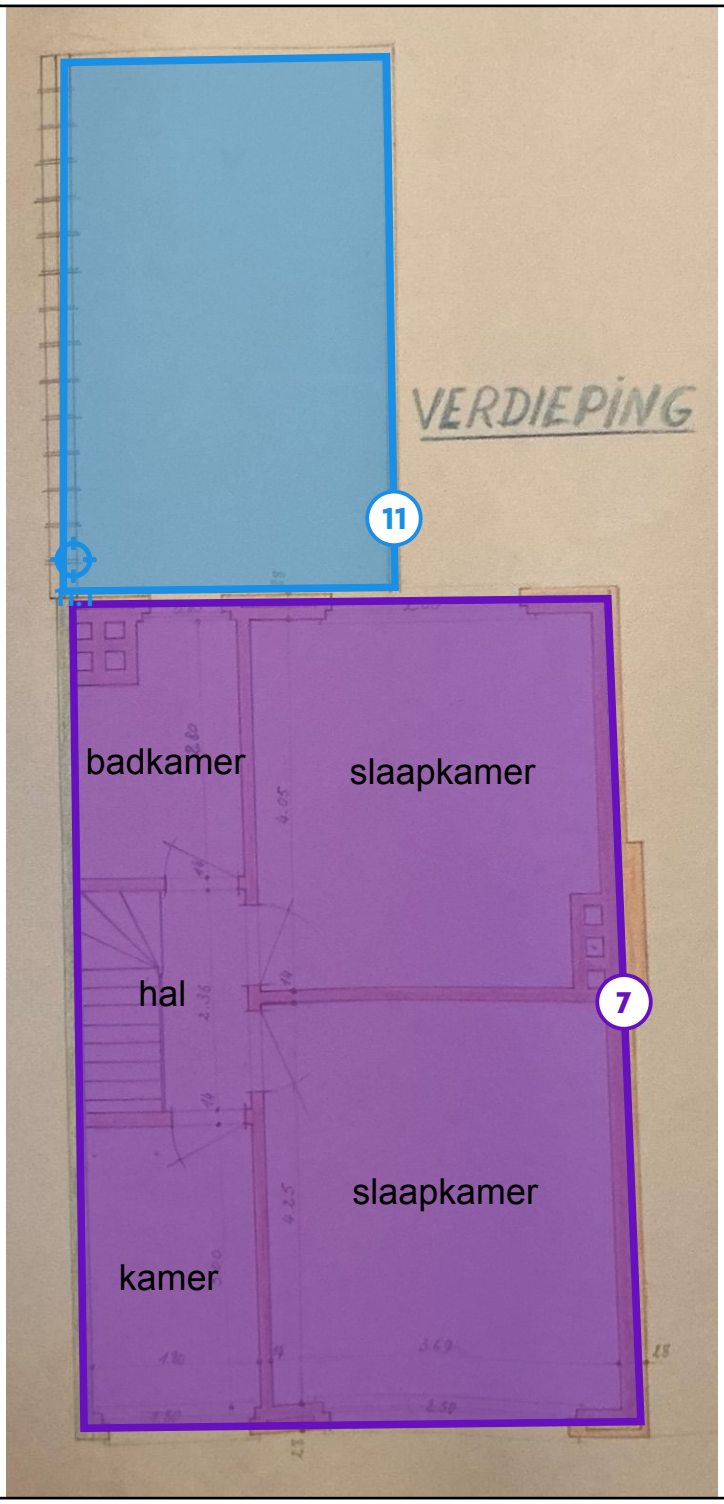
Plan 1.7: 1eV kopie

Beschrijving	Type	Actie
7. dak	Beperking	-

11. Roofing dak achterbouw	Geen asbest	-
11.1 Code: 6020606795	Puntmonster	-

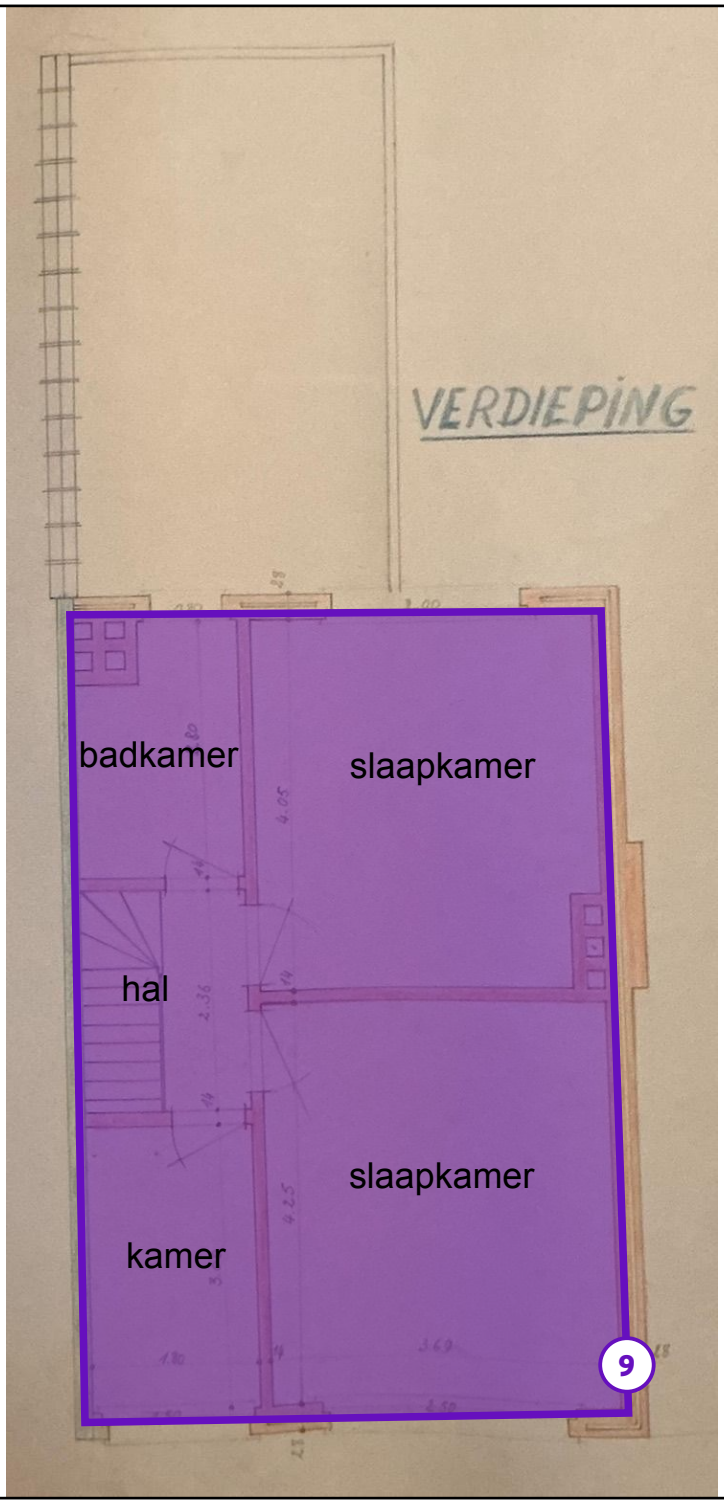
Plan 1.8: 1eV kopie 2

Beschrijving	Type	Actie
9. Valse plafonds	Advies	-

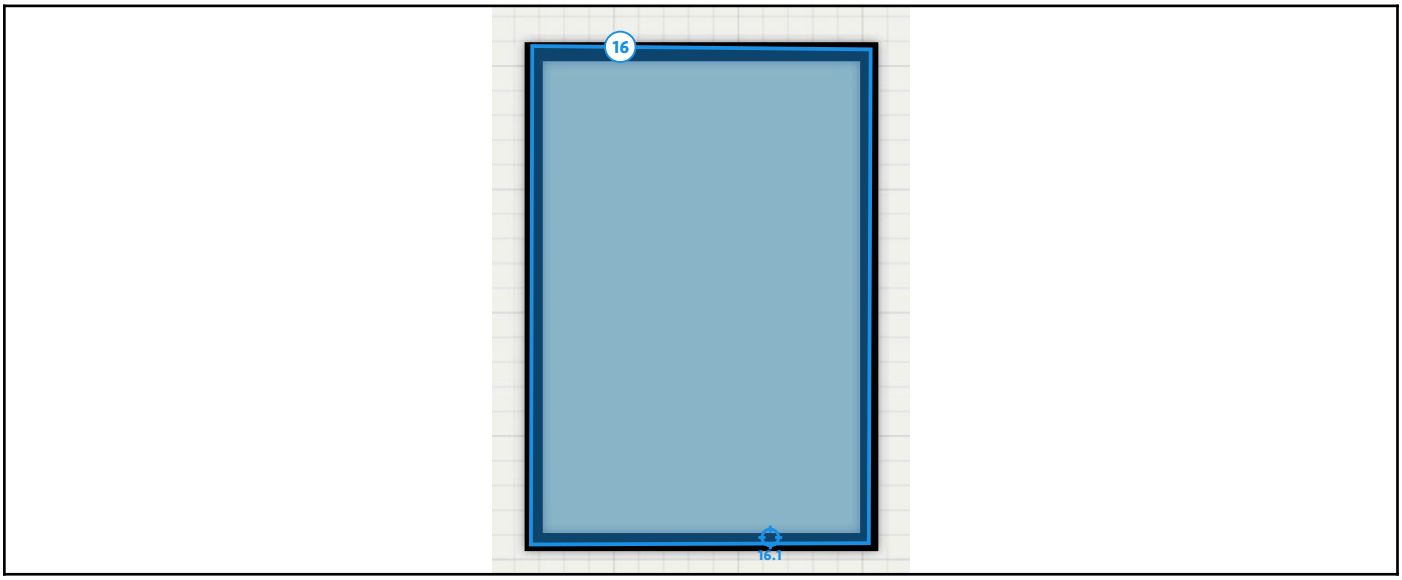
Plan 1.9: Garage

Beschrijving	Type	Actie
16. Roofing garage	Geen asbest	-
16.1 Code: 6020606797	Puntmonster	-

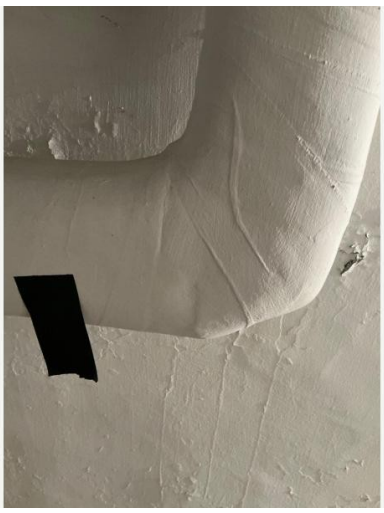
Fiche 2: Leidingisolatie gips bocht

Eindbeoordeling materiaalrisico	Laag materiaalrisico en/of verlaagde kans op vezelvrijgave

Gebondenheid	Categorie 2: niet-hechtgebonden met matrix
Asbestsoort (vezeltype)	Alleen chrysotiel aanwezig
Asbestconcentratie	Hoog (>= 50%)
Afschermingsgraad van het gehele materiaal	Geheel of deels vrij aan de binnenlucht, maar geen contact met binnenluchtstromen
Toestand van het materiaal	Onbeschadigd, niet verweerd

#	Type	Referentie	Resultaat
2.1	Mengmonster	6020606802	Chrysotiel

- Zorg voor een veilig beheer. Vermijd het beschadigen van het asbestmateriaal. Controleer de toestand jaarlijks op wijzigingen.

- Hermetische zone (erkend asbestverwijderaar)
  Gipsisolatie wordt losgesneden van dragermateriaal (leiding), asbesthoudend gips zal gemakkelijk verbrokkelen en is losgebonden. Om geen asbestvezels te verspreiden naar de omgeving, dient dit in hermetische zone verwijderd te worden.

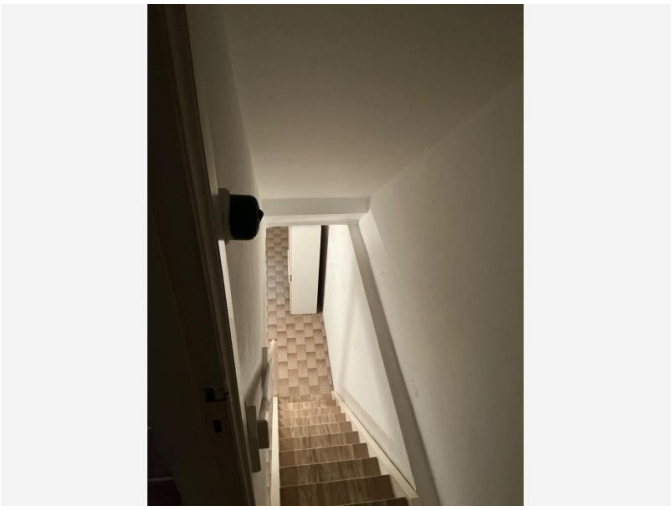
Fiche 5: Bakeliet

Eindbeoordeling materiaalrisico	Laag materiaalrisico en/of verlaagde kans op vezelvrijgave

Gebondenheid	Categorie 1: hechtgebonden in oorsprong
Asbestsoort (vezeltype)	Crocidoliet aanwezig
Asbestconcentratie	Laag (< 50%)
Afschermingsgraad van het gehele materiaal	Geheel of deels vrij aan de binnenlucht, maar geen contact met binnenluchtstromen
Toestand van het materiaal	Onbeschadigd, niet verweerd

- Zorg voor een veilig beheer. Vermijd het beschadigen van het asbestmateriaal. Controleer de toestand jaarlijks op wijzigingen.
- Voer buitenluchtmetingen uit om actuele blootstellingsrisico's in de buitenlucht te monitoren.

- Eenvoudige handelingen: mag via doe-het-zelf of door werknemer(s) met opleidingsattest eenvoudige handelingen
  Schakelaars, stopcontacten en andere gelijkaardige toepassingen kunnen eenvoudig losgeschroefd, afvoeren op de daarvoor voorziene plek op containerpark.

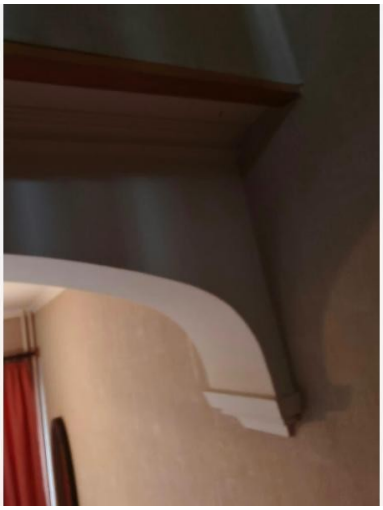
Fiche 12: Pleisterwerk plafond

Geen asbest

#	Type	Referentie	Resultaat
12.1	Mengmonster	6020606799	Geen asbest

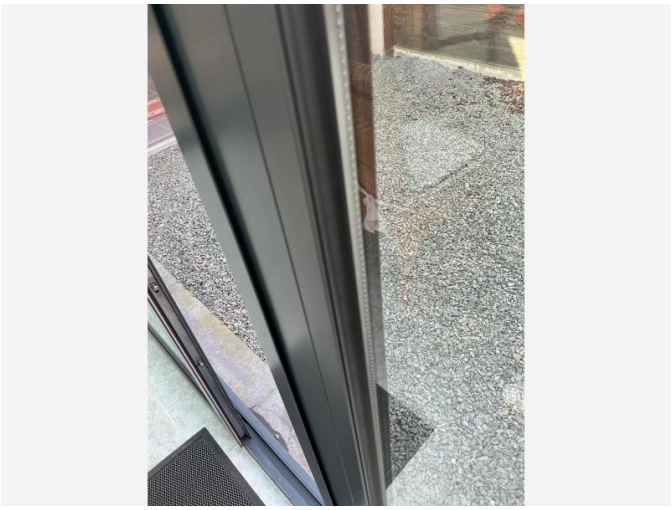
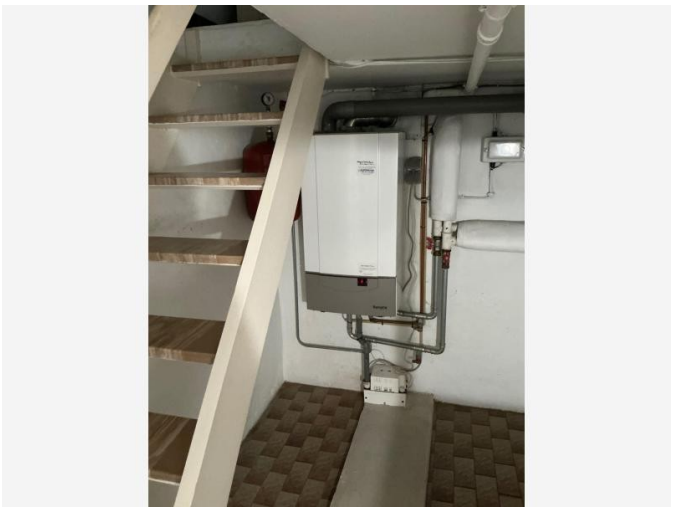
Beschrijving	Notitie	Terug te vinden op plannen
Fiche 17: Afdichtingsmateriaal	De kitten van de ramen bestaan uit rubber of siliconen, deze zijn niet-asbestverdacht.	-
Fiche 18: Ketel	-	-
