Asbestinventarisattest

Lilsesteenweg 4, 2275 Lille

Attestnummer : **20260618-000108.000**
Uitgegeven op : **18.06.2026**
Geldig tot : **Onbeperkt** (tenzij de toestand wijzigt)

Asbestveilig (maar mogelijk niet asbestvrij)

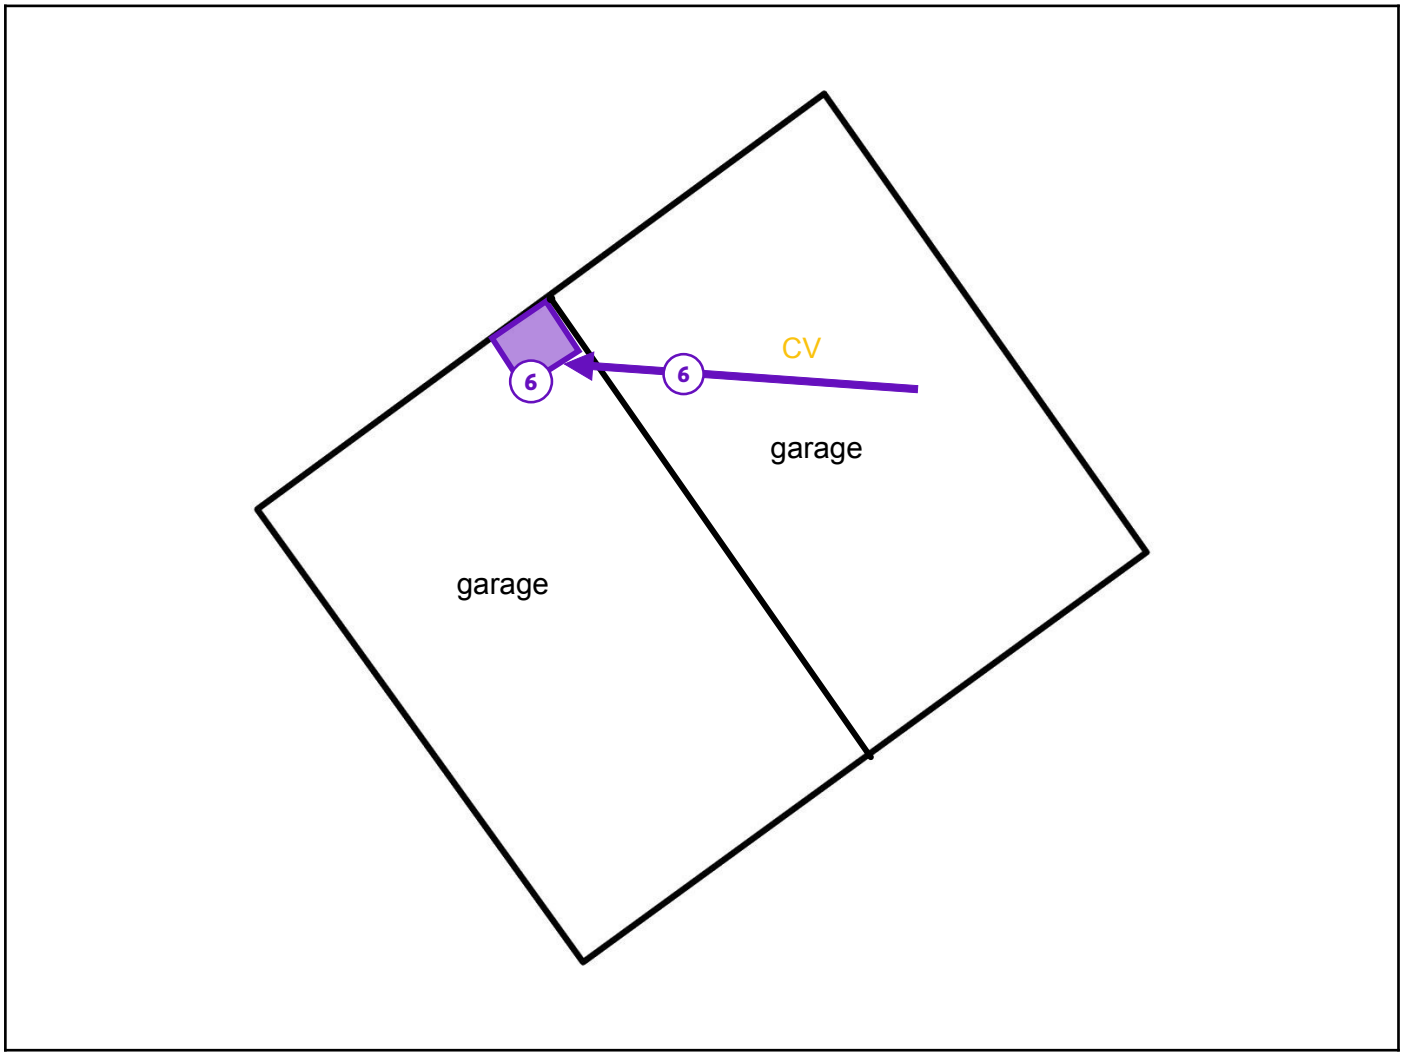
Plan 1.1: gelijkvloers garage

Beschrijving	Type	Actie
6. Stookketel/brander	Overige ruimte of materiaal	-

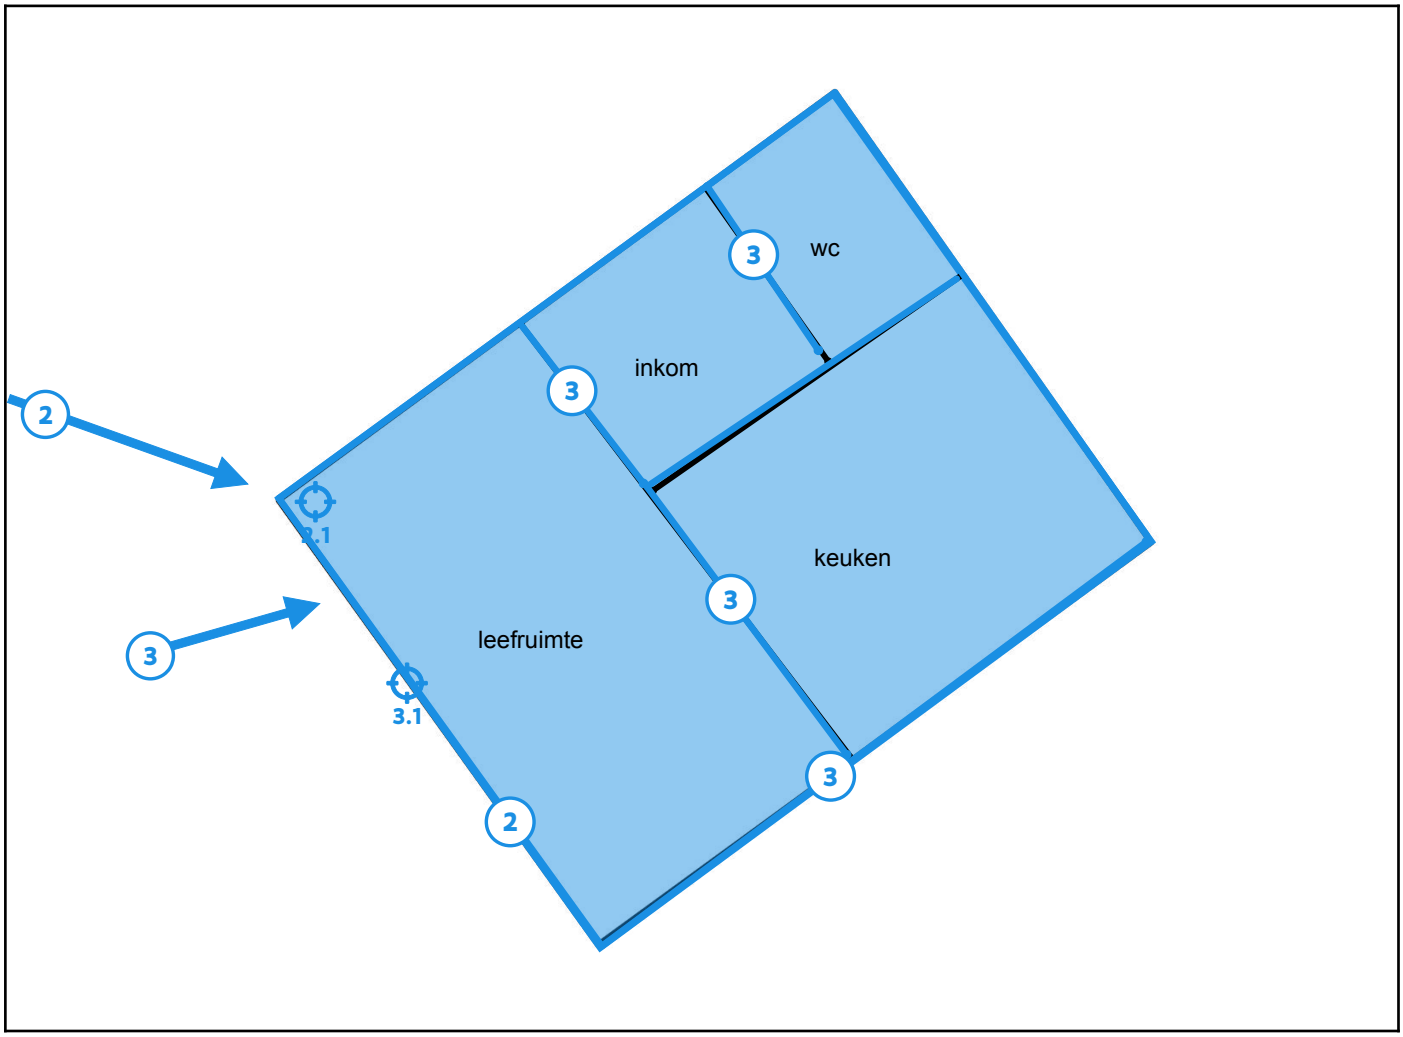
Plan 1.2: 1ste verdieping

Beschrijving	Type	Actie
2. Pleisterwerk plafond	Geen asbest	-
2.1 Code: M2	Mengmonster	-
3. Pleisterwerk binnenmuren	Geen asbest	-
3.1 Code: M1	Mengmonster	-

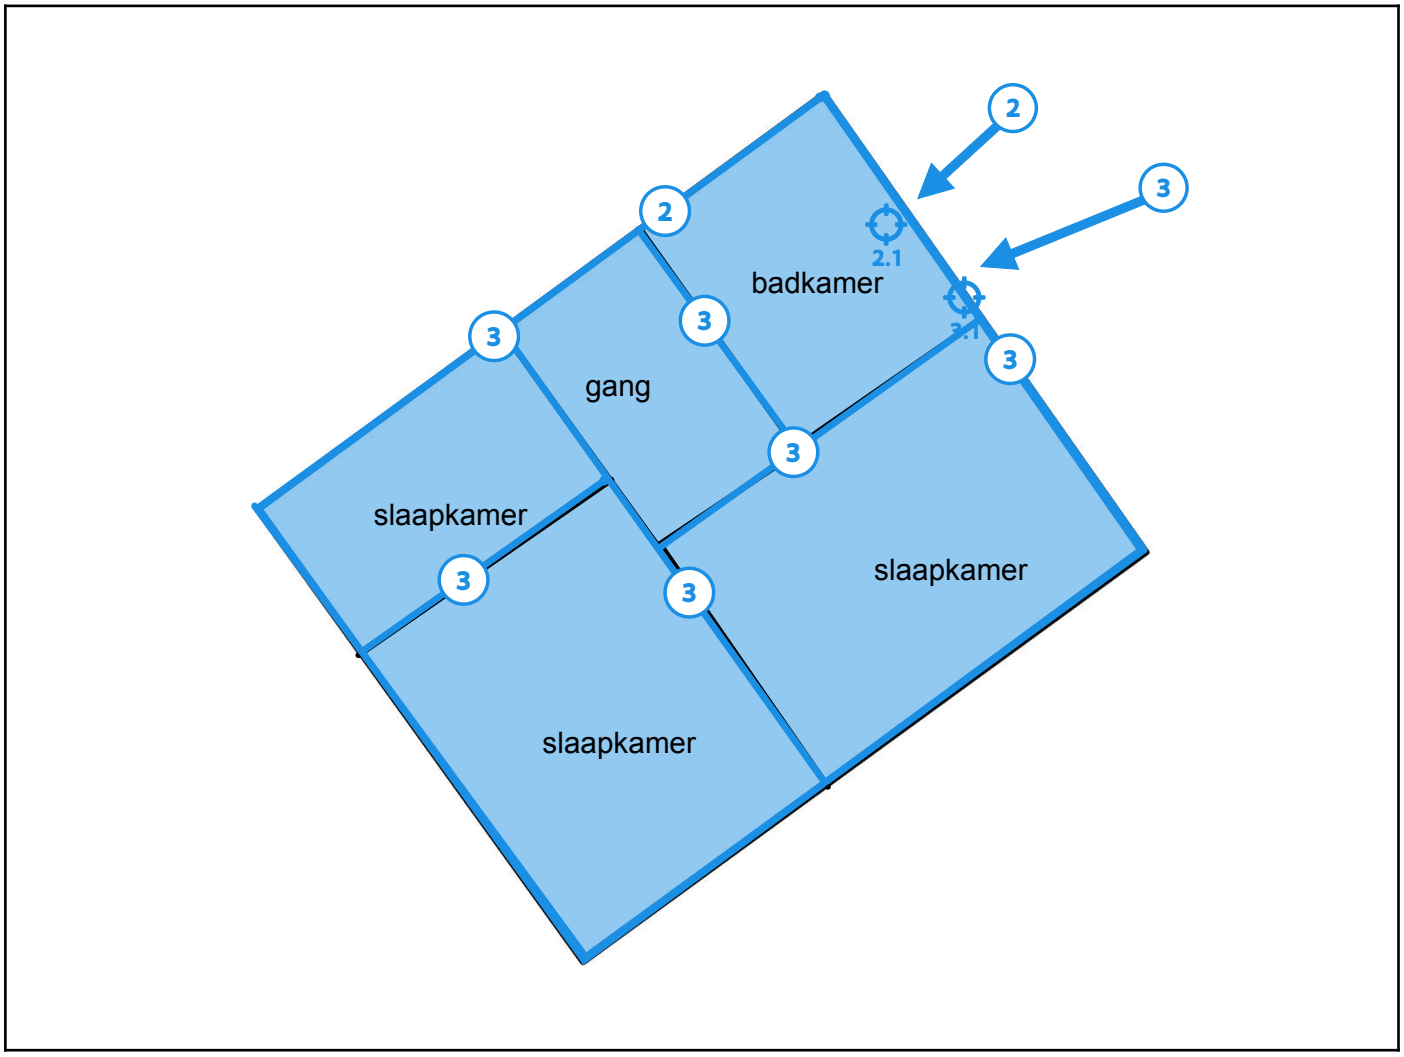
Plan 1.3: 2de verdieping

Beschrijving	Type	Actie
2. Pleisterwerk plafond	Geen asbest	-
2.1 Code: M2	Mengmonster	-
3. Pleisterwerk binnenmuren	Geen asbest	-
3.1 Code: M1	Mengmonster	-

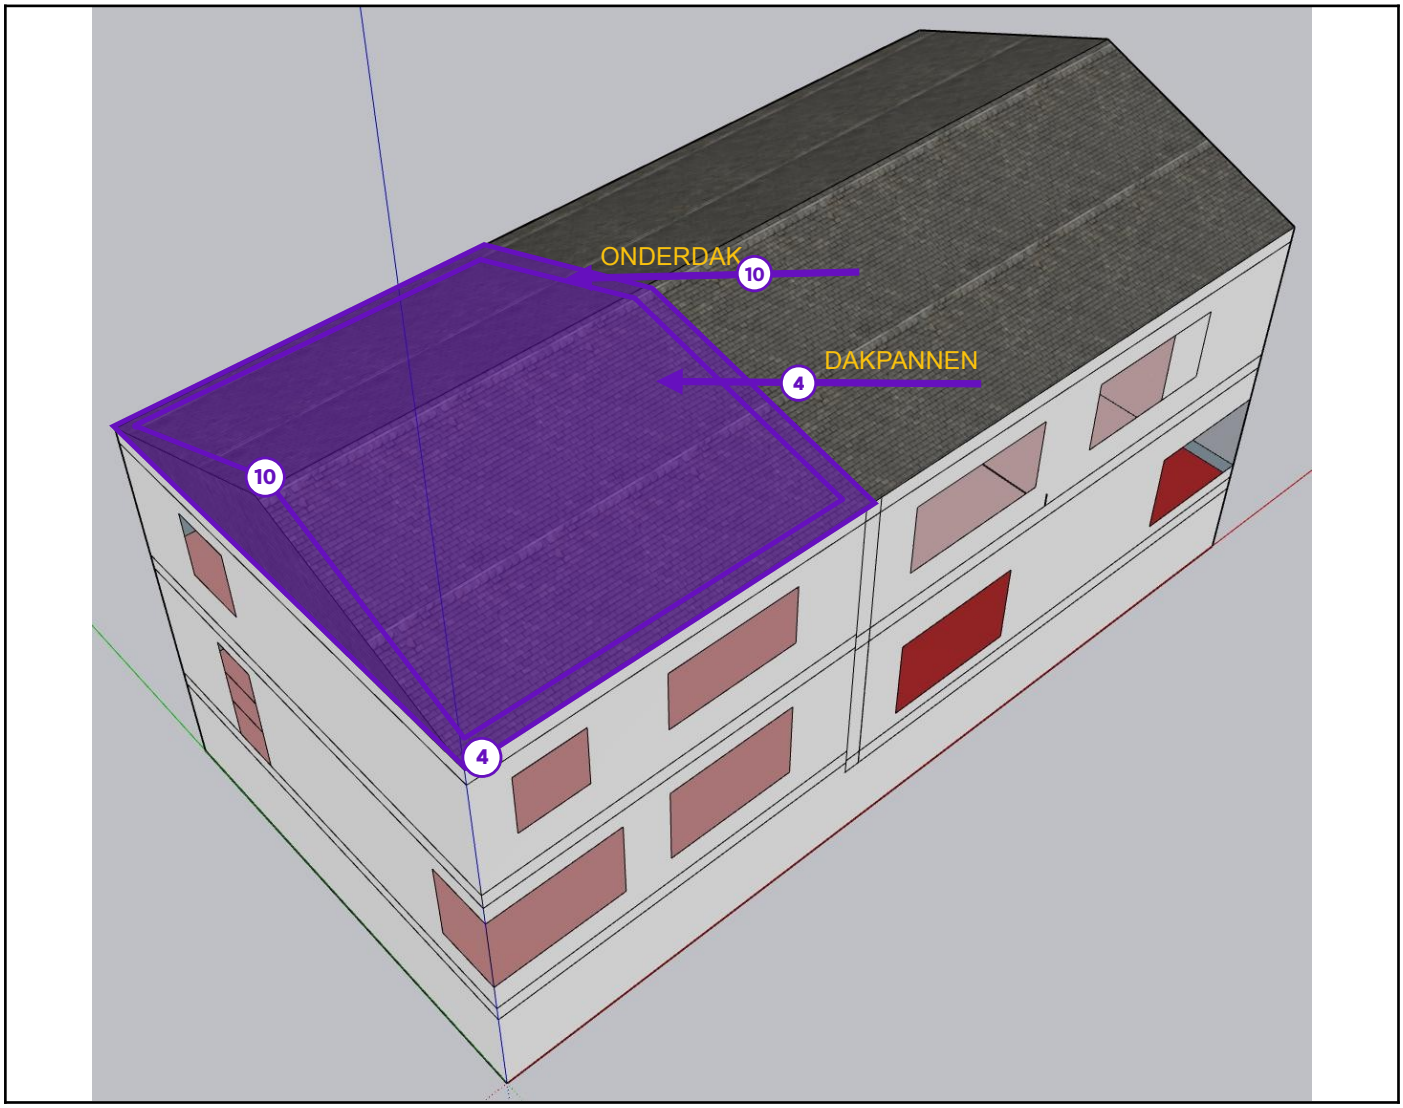
Plan 1.4: dakplan

Beschrijving	Type	Actie
4. Dakbedekking hoofdgebouw in dakpannen (niet verdacht)	Overige ruimte of materiaal	-
10. Onderdak hoofdgebouw (niet aanwezig)	Overige ruimte of materiaal	-

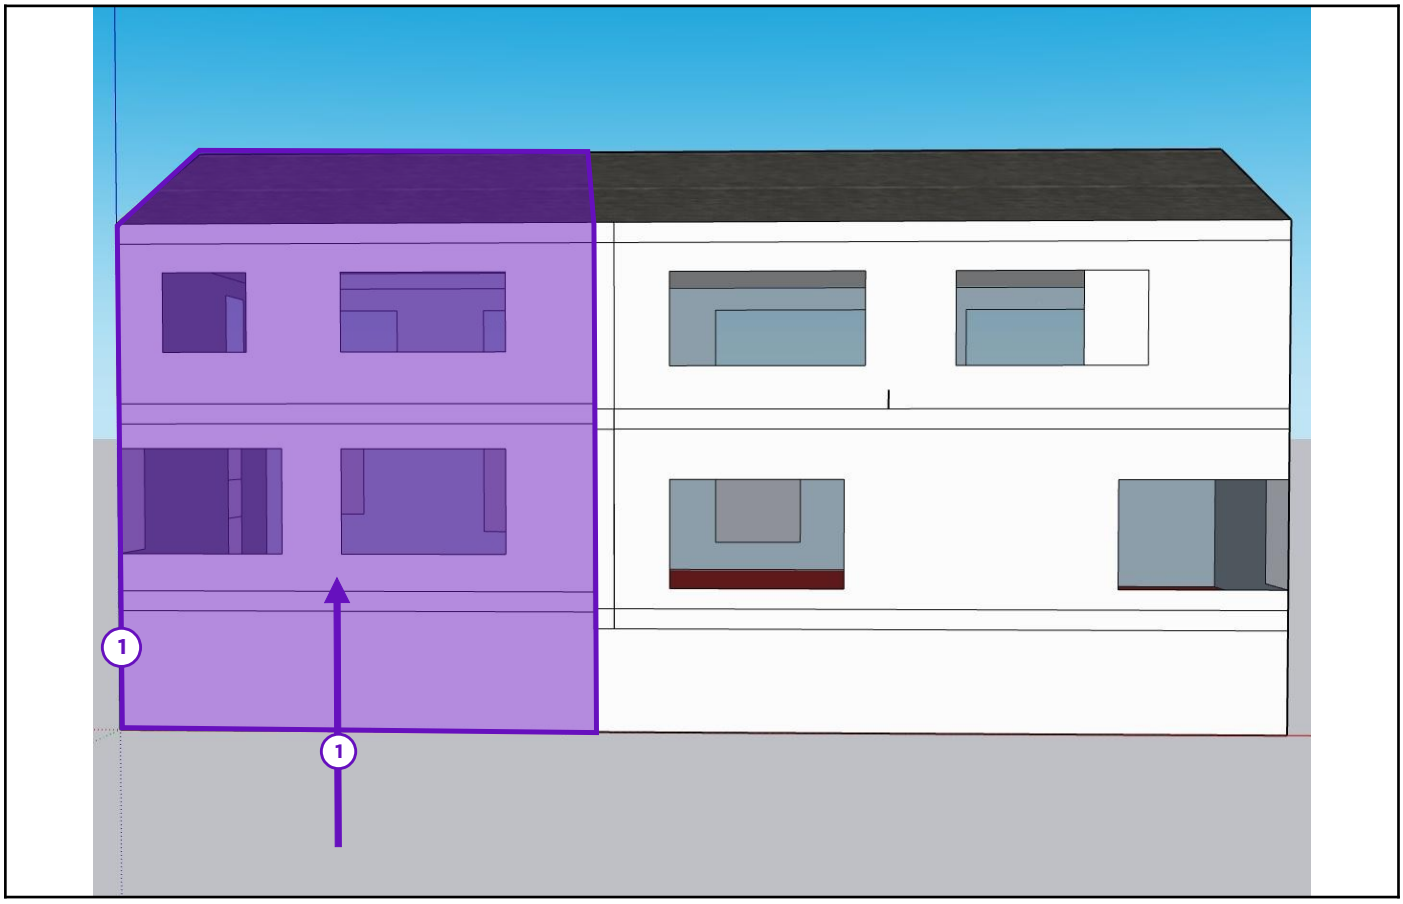
Plan 1.5: volledig gebouw

Beschrijving	Type	Actie
1. Recent volledig gerenoveerde woning geen asbest aangetroffen	Advies	-

Tijdens onze rondgang hebben we kunnen vaststellen dat de volledige woning grondig gerenoveerd is. We hebben voldoende bewijsmateriaal ontvangen waaruit blijkt dat er geen asbest is gebruikt of aanwezig is, zowel tijdens als na de renovatie. De faiencetegels zijn verwijderd en het vloerzeil is verwijderd. Het bijgebouw is samen met de golfplaten eveneens verwijderd. Alle ramen in het gebouw zijn verwijderd en vervangen door nieuwe HR beglazing.

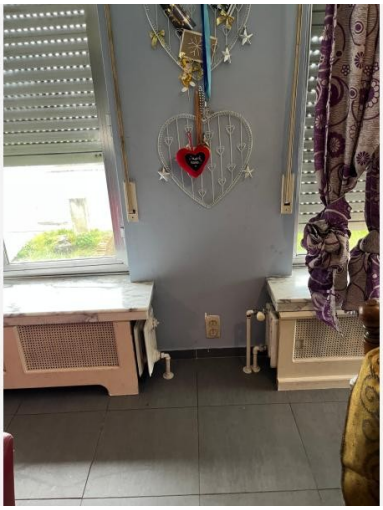
Fiche 3: Pleisterwerk binnenmuren

Geen asbest

#	Type	Referentie	Resultaat
3.1	Mengmonster	M1	Geen asbest

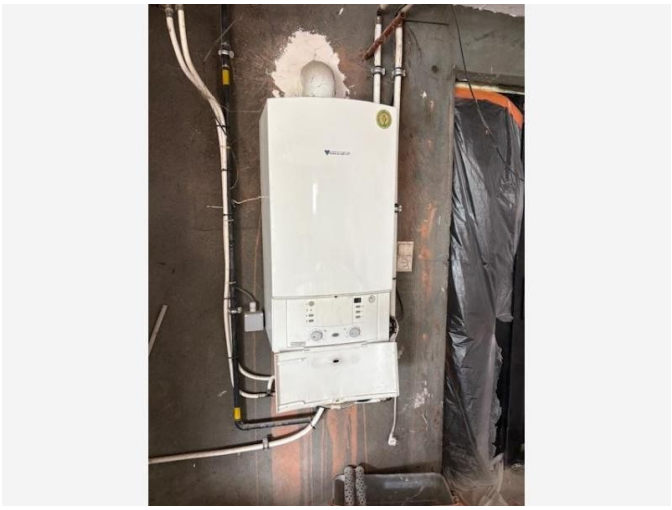
Beschrijving	Notitie	Terug te vinden op plannen
Fiche 4: Dakbedekking hoofdgebouw in dakpannen (niet verdacht)	De dakbedekking is niet-asbestverdacht: het zijn zwarte gebakken kleipannen.	Plan 1.4: dakplan
Fiche 5: Rookgaskanaal (niet asbestverdacht)	Het rookgaskanaal is niet asbestverdacht, het is een concentrische buis die van de CV ketel naar de schouw buiten leidt.	-
Fiche 6: Stookketel/brander	Tijdens onze inspectie hebben we een bouwjaar kunnen achterhalen van de stookketel: 2011, dus niet asbestverdacht. Wij als deskundigen mogen geen toestellen demonteren om verdachte toepassingen op te sporen.	Plan 1.1: gelijkvloers garage
