Asbestinventarisattest

Haachtsebaan 1, 3140 Keerbergen

Attestnummer : **20260625-000173.000**
Uitgegeven op : **25.06.2026**
Geldig tot : **25.06.2031**

Niet-asbestveilig

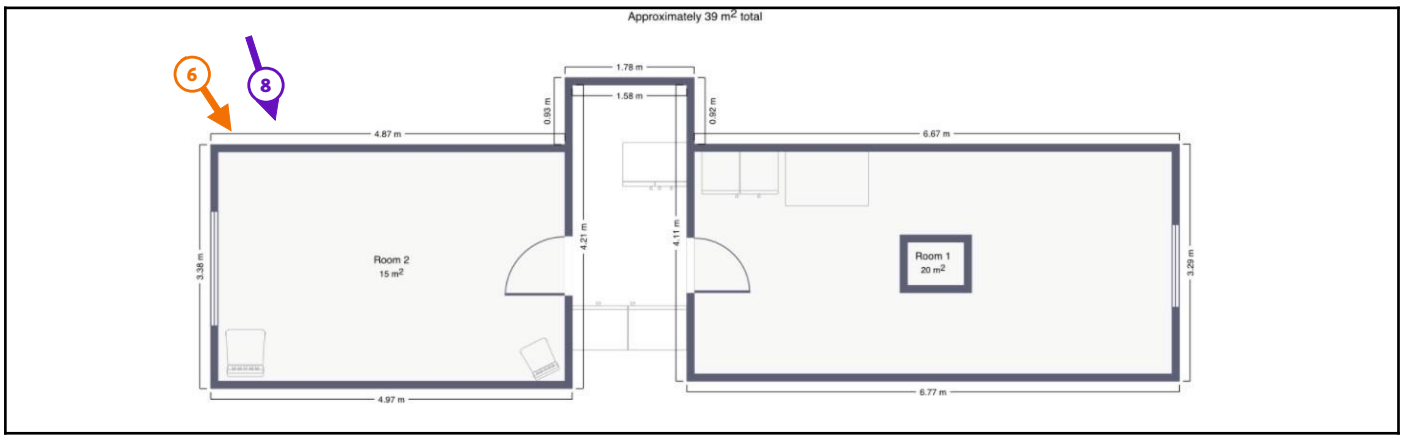
Plan 1.1: 2De verdiep

Beschrijving	Type	Actie
6. Dak bestaande uit leien	Asbestmateriaal	Verwijderen
8. Dak (beperking)	Beperking	-

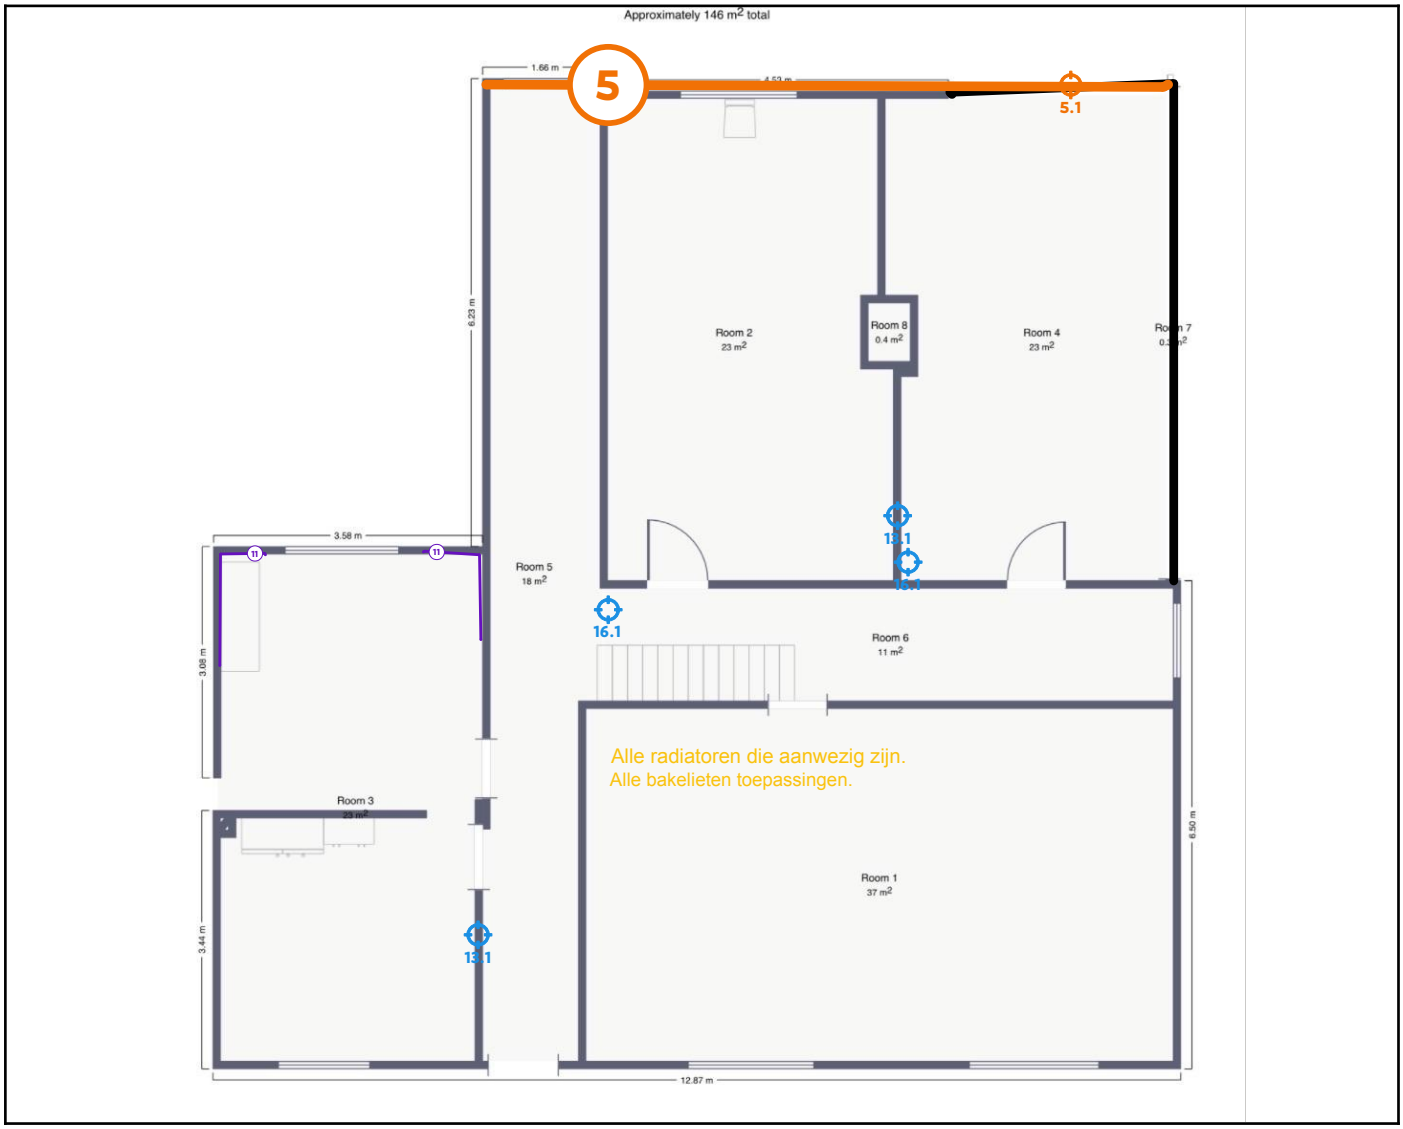
Plan 1.2: 1ste verdiep

Beschrijving	Type	Actie
5. Asbestcement leien gevel (asbestverdacht)	Asbestmateriaal	Verwijderen
5.1 Code: 4.00	Puntmonster	-
7. Schakelaars	Asbestmateriaal	Zorgvuldig beheren
11. Faiencetegels (lijm)	Advies	-
12. Oude radiatoren	Advies	-
13. Pleisterwerk wanden	Geen asbest	-

13.1 Code: 0.01	Mengmonster	-
16. Pleisterwerk plafonds	Geen asbest	-
16.1 Code: 0.02	Mengmonster	-

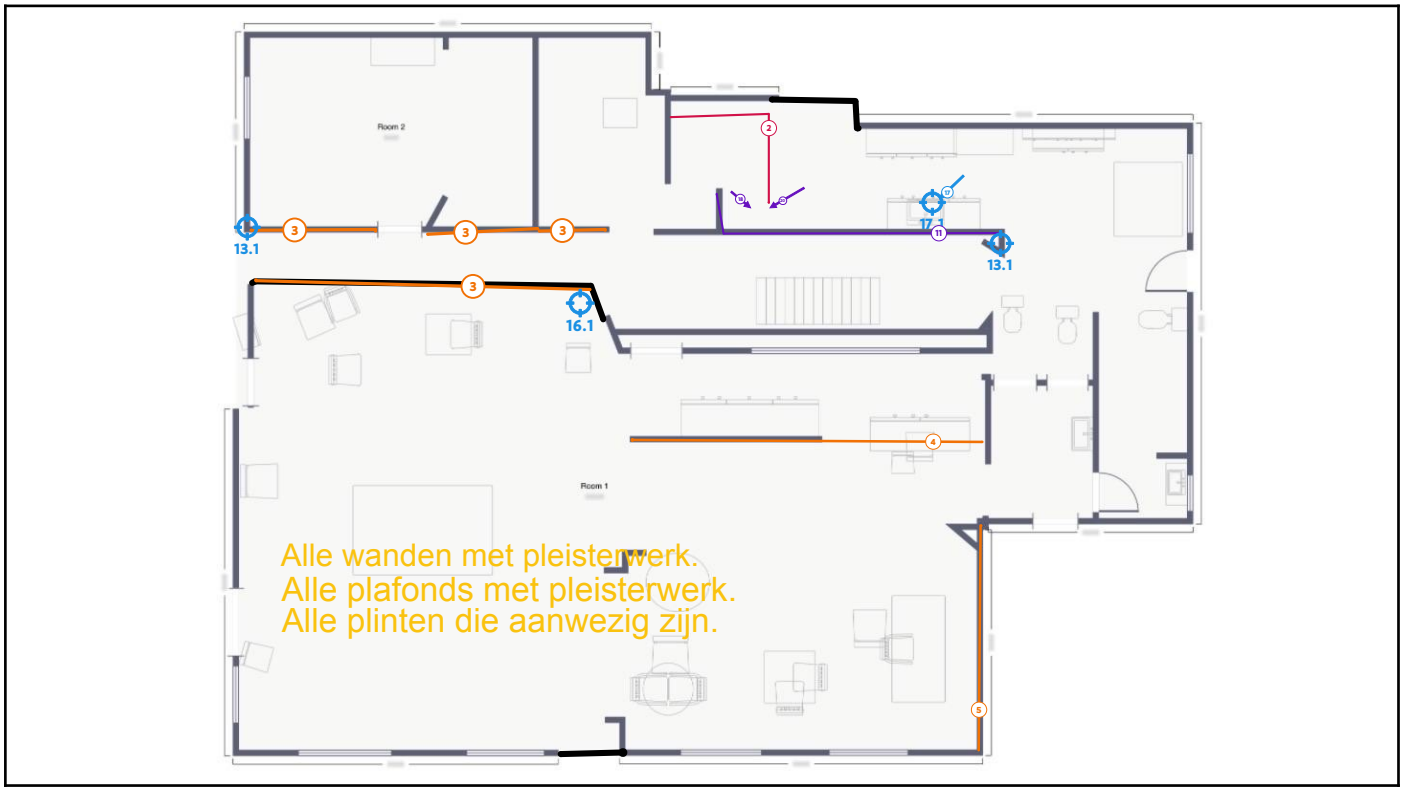
Plan 1.3: Gelijkvloers

Beschrijving	Type	Actie
2. Leidingisolatie (gips)	Asbestmateriaal	Dringend verwijderen
3. Glasal binnenwandpaneel	Asbestmateriaal	Verwijderen
4. Dorpel type Massal	Asbestmateriaal	Verwijderen
5. Asbestcement leien gevel (asbestverdacht)	Asbestmateriaal	Verwijderen
10. Plinten (lijm)	Advies	-
11. Faiencetegels (lijm)	Advies	-
13. Pleisterwerk wanden	Geen asbest	-
13.1 Code: 0.01	Mengmonster	-
16. Pleisterwerk plafonds	Geen asbest	-
16.1 Code: 0.02	Mengmonster	-

17. Coating spoelbak	Geen asbest	-
17.1 Code: 3.00	Kleefmonster	-
18. Rookgaskanaal (niet verdacht)	Overige ruimte of materiaal	-
20. CV-ketel (niet verdacht)	Overige ruimte of materiaal	-

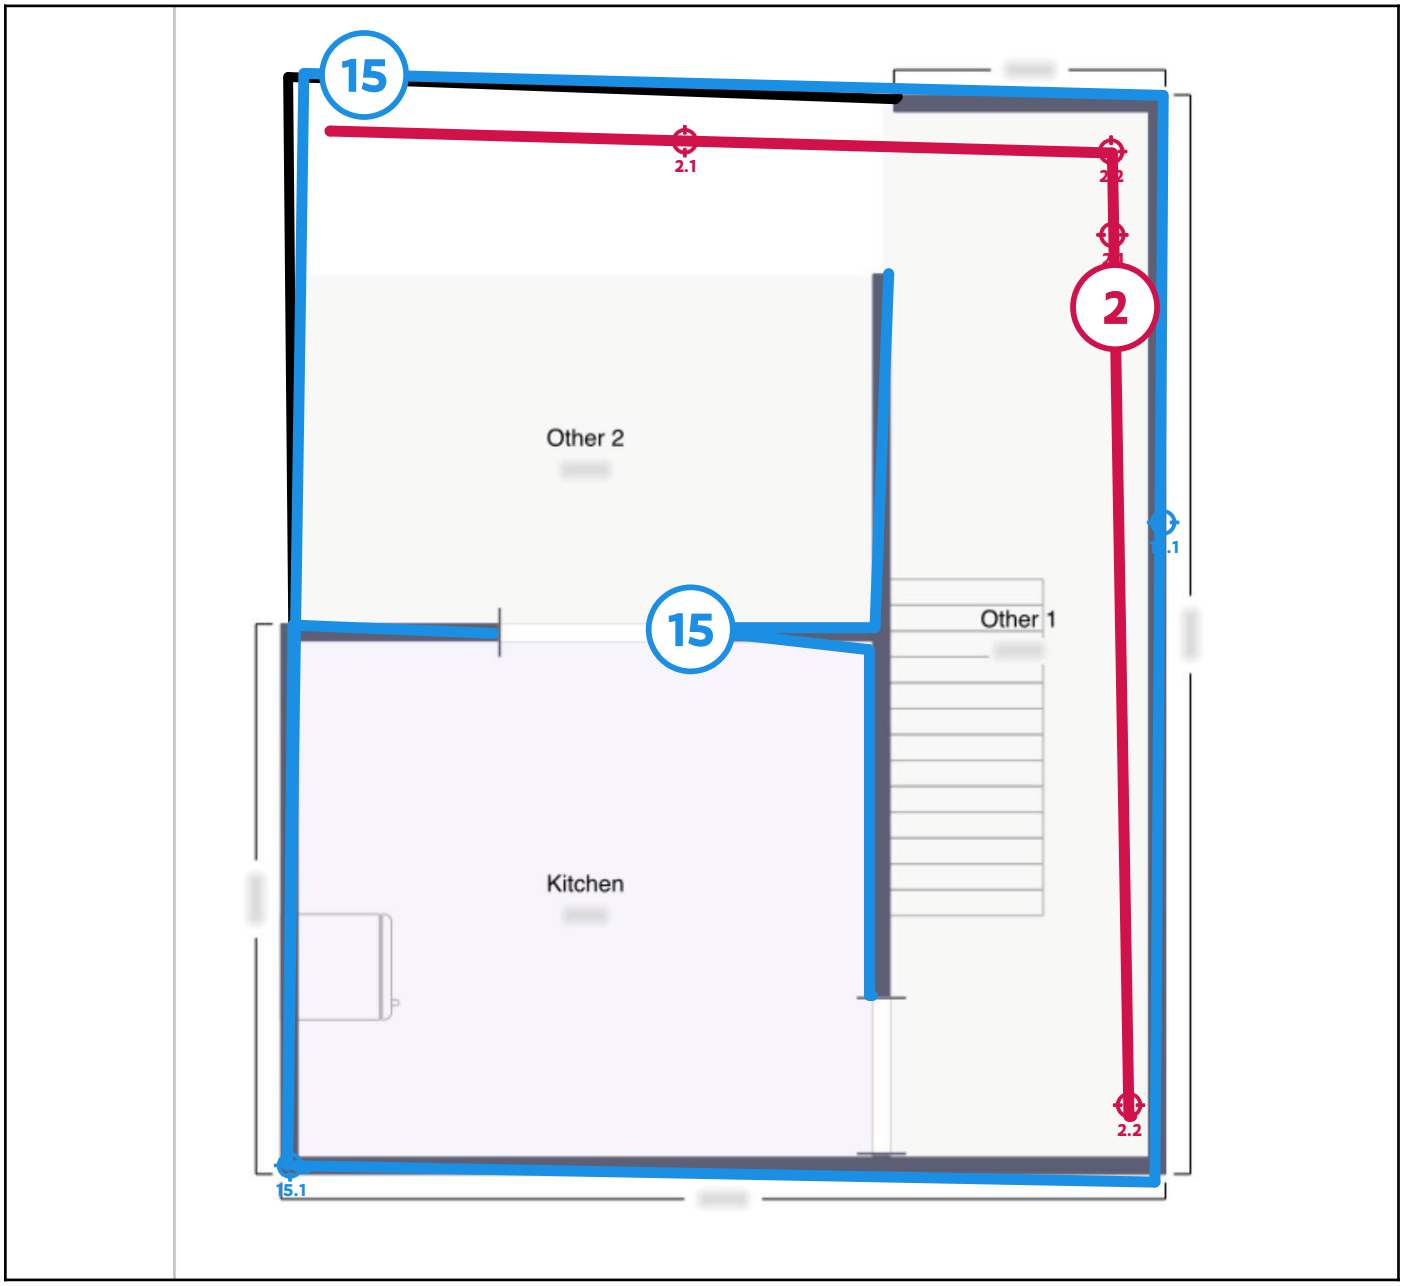
Plan 1.4: Kelder

Beschrijving	Type	Actie
2. Leidingisolatie (gips)	Asbestmateriaal	Dringend verwijderen
2.1 Code: 1.00	Mengmonster	-
2.2 Code: 1.01	Mengmonster	-
15. Cementen smeerlaag binnen	Geen asbest	-

15.1 Code: 2.00	Mengmonster	-

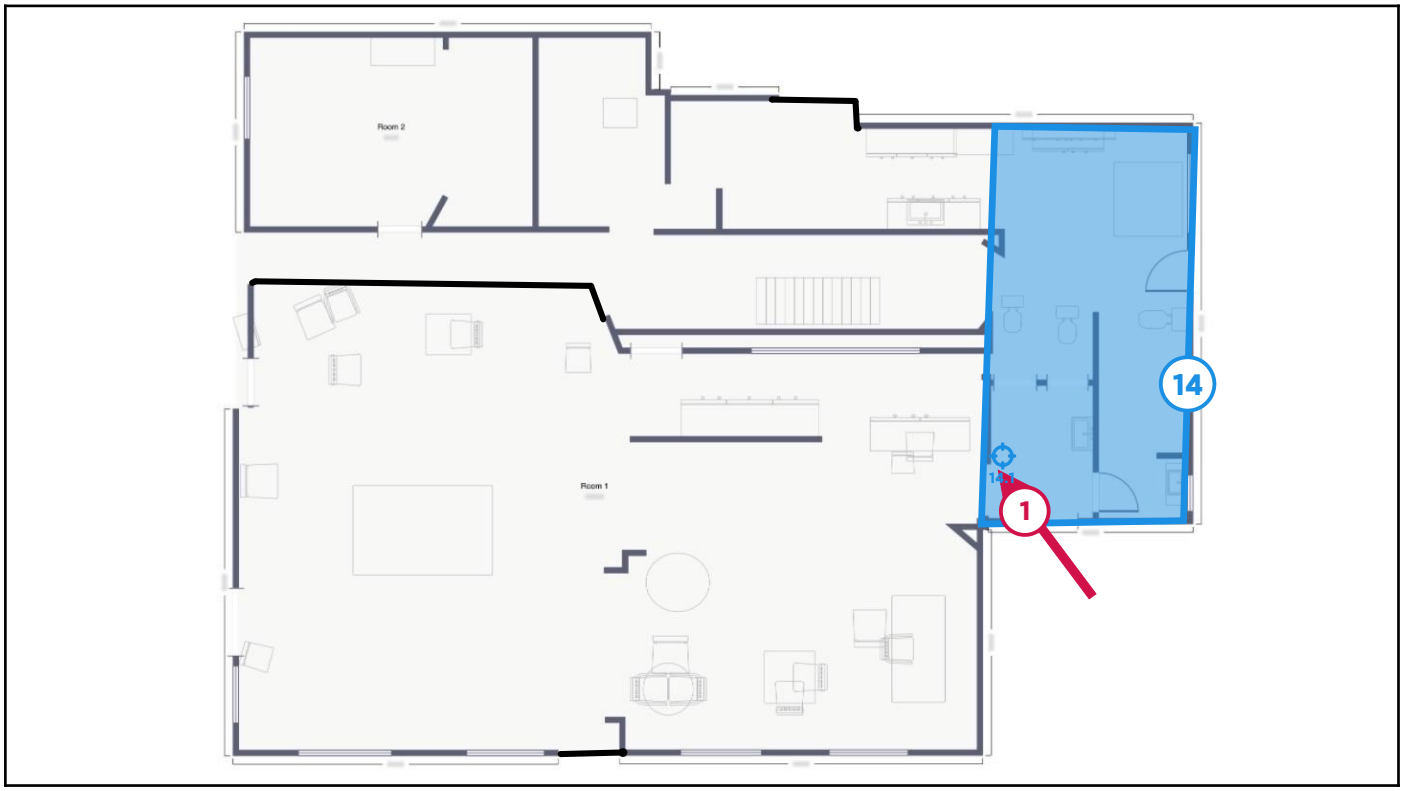
Plan 1.5: Gelijkvloers

Beschrijving	Type	Actie
1. Afval (reserve leien)	Asbestmateriaal	Dringend verwijderen
14. Roofing	Geen asbest	-
14.1 Code: 5.00	Puntmonster	-

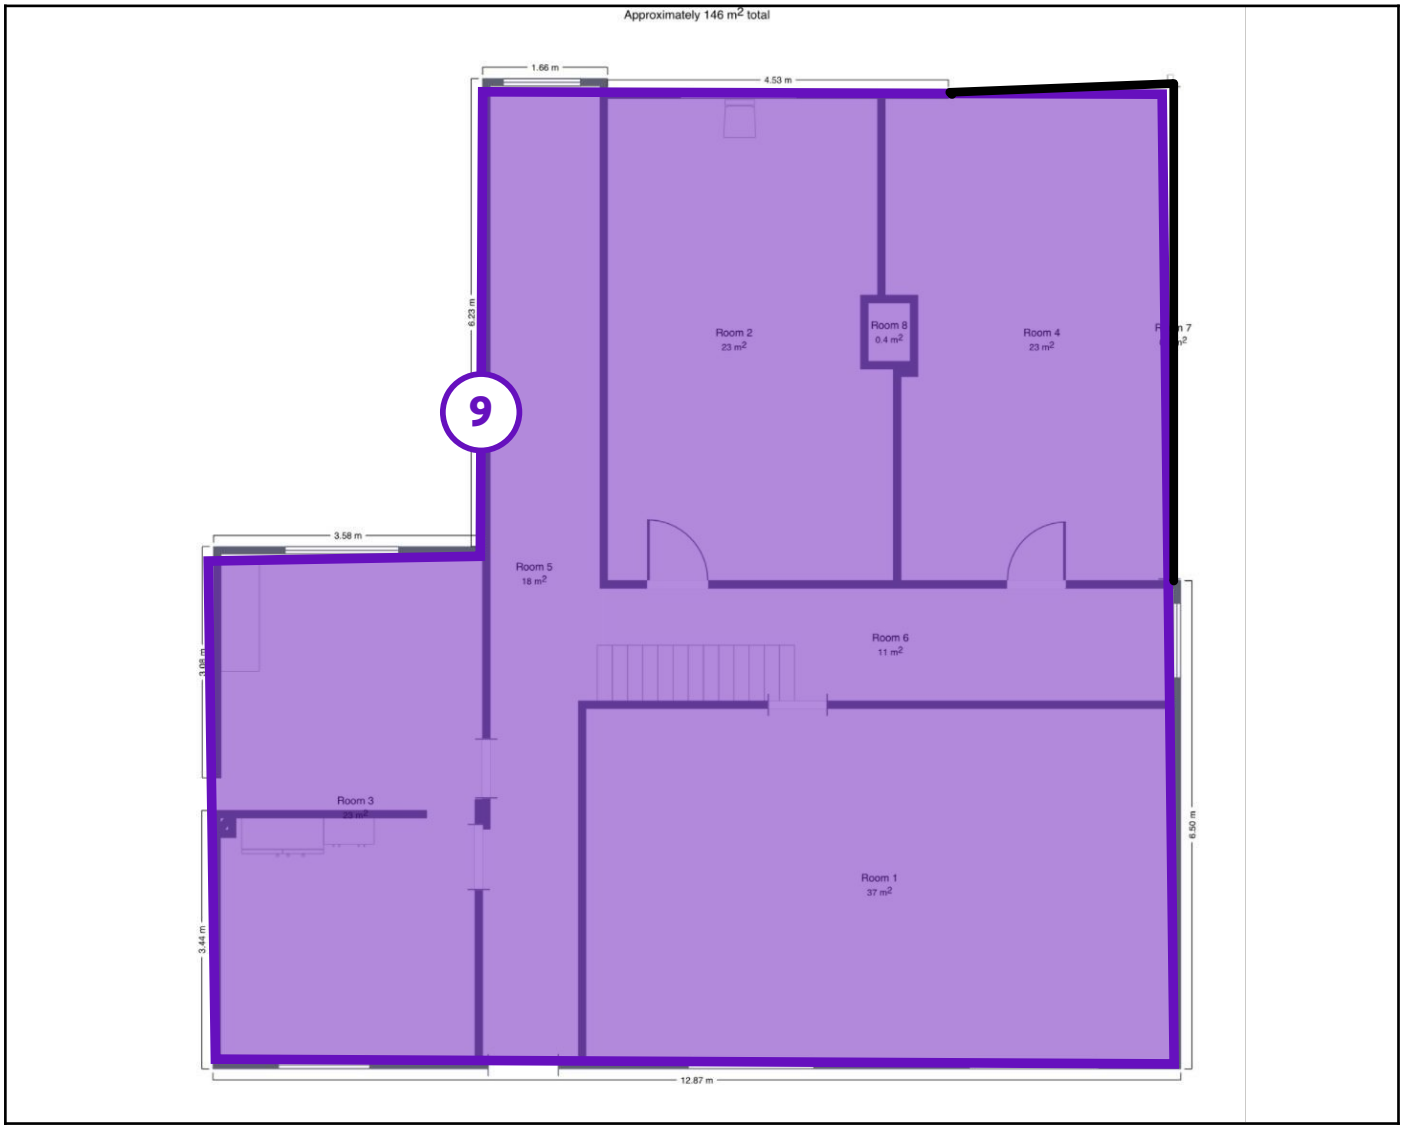
Plan 1.6: 1ste verdiep

Beschrijving	Type	Actie
9. Vloerzeil	Advies	-

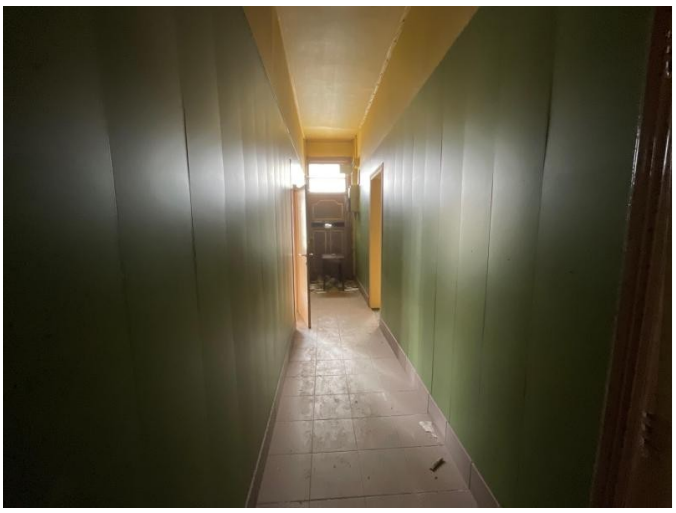
Fiche 3: Glasal binnenwandpaneel

Eindbeoordeling materiaalrisico	Verhoogd materiaalrisico en/of verhoogde kans op vezelvrijgave

Gebondenheid	Categorie 1: hechtgebonden in oorsprong
Asbestsoort (vezeltype)	Crocidoliet aanwezig
Asbestconcentratie	Laag (< 50%)
Afschermingsgraad van het gehele materiaal	Geheel of deels vrij aan de binnenlucht, maar geen contact met binnenluchtstromen
Toestand van het materiaal	Licht beschadigd, licht verweerd. Intacte calciumsilicaatplaat of materiaal met categorie 3-gebondenheid

- Verwijder dit asbestmateriaal zo snel mogelijk. Volg de toestand goed op.
- Voer bijkomende staalname(s) uit.

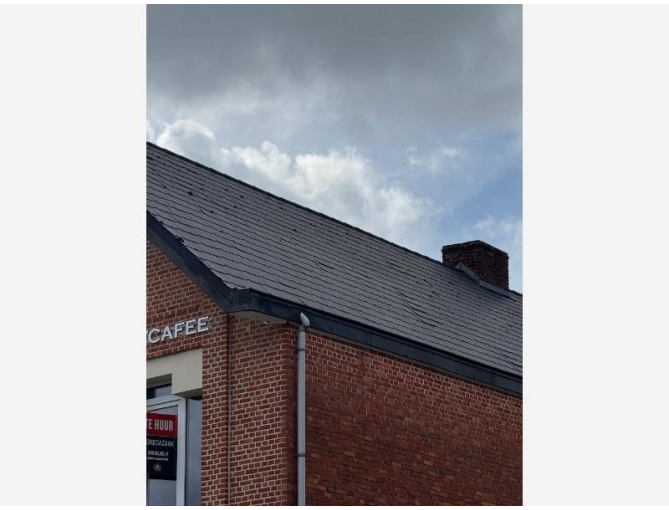
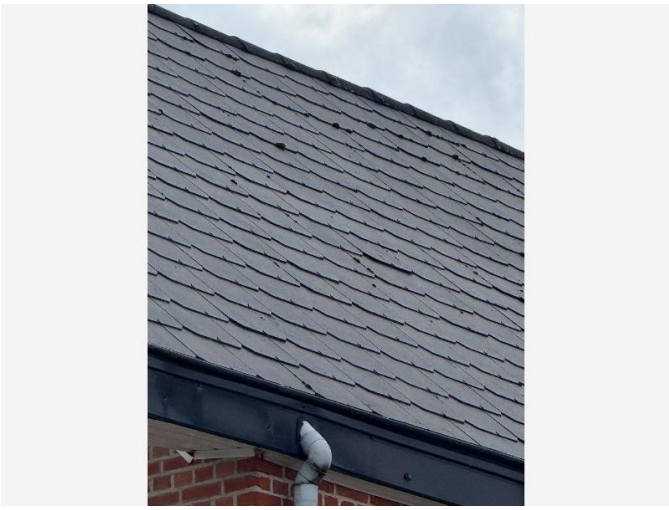
Fiche 6: Dak bestaande uit leien

Eindbeoordeling materiaalrisico	Verhoogd materiaalrisico en/of verhoogde kans op vezelvrijgave

Gebondenheid	Categorie 1: hechtgebonden in oorsprong
Asbestsoort (vezeltype)	Alleen chrysotiel aanwezig
Asbestconcentratie	Laag (< 50%)
Afschermingsgraad van het gehele materiaal	Geheel of deels vrij aan de buitenlucht, maar geen contact met binnenlucht
Toestand van het materiaal	Matig beschadigd, matig verweerd

- Verwijder dit asbestmateriaal zo snel mogelijk. Volg de toestand goed op.
- Hemelwater dat afspoelt van asbestcement daken of gevels kan asbestdeeltjes bevatten. Gebruik het enkel voor gesloten circuits (bv. spoelen toiletten). Reinig na het vervangen van het dak of de gevel de dakgoten en regenwaterput of -ton om asbesthoudend sediment of slib te verwijderen
