# Asbestinventarisattest

Albert Grisarstraat 46/301, 2018 Antwerpen

Attestnummer : **20261109-000486.000**
Uitgegeven op : **09.11.2026**
Geldig tot : **Onbeperkt** (tenzij de toestand wijzigt)

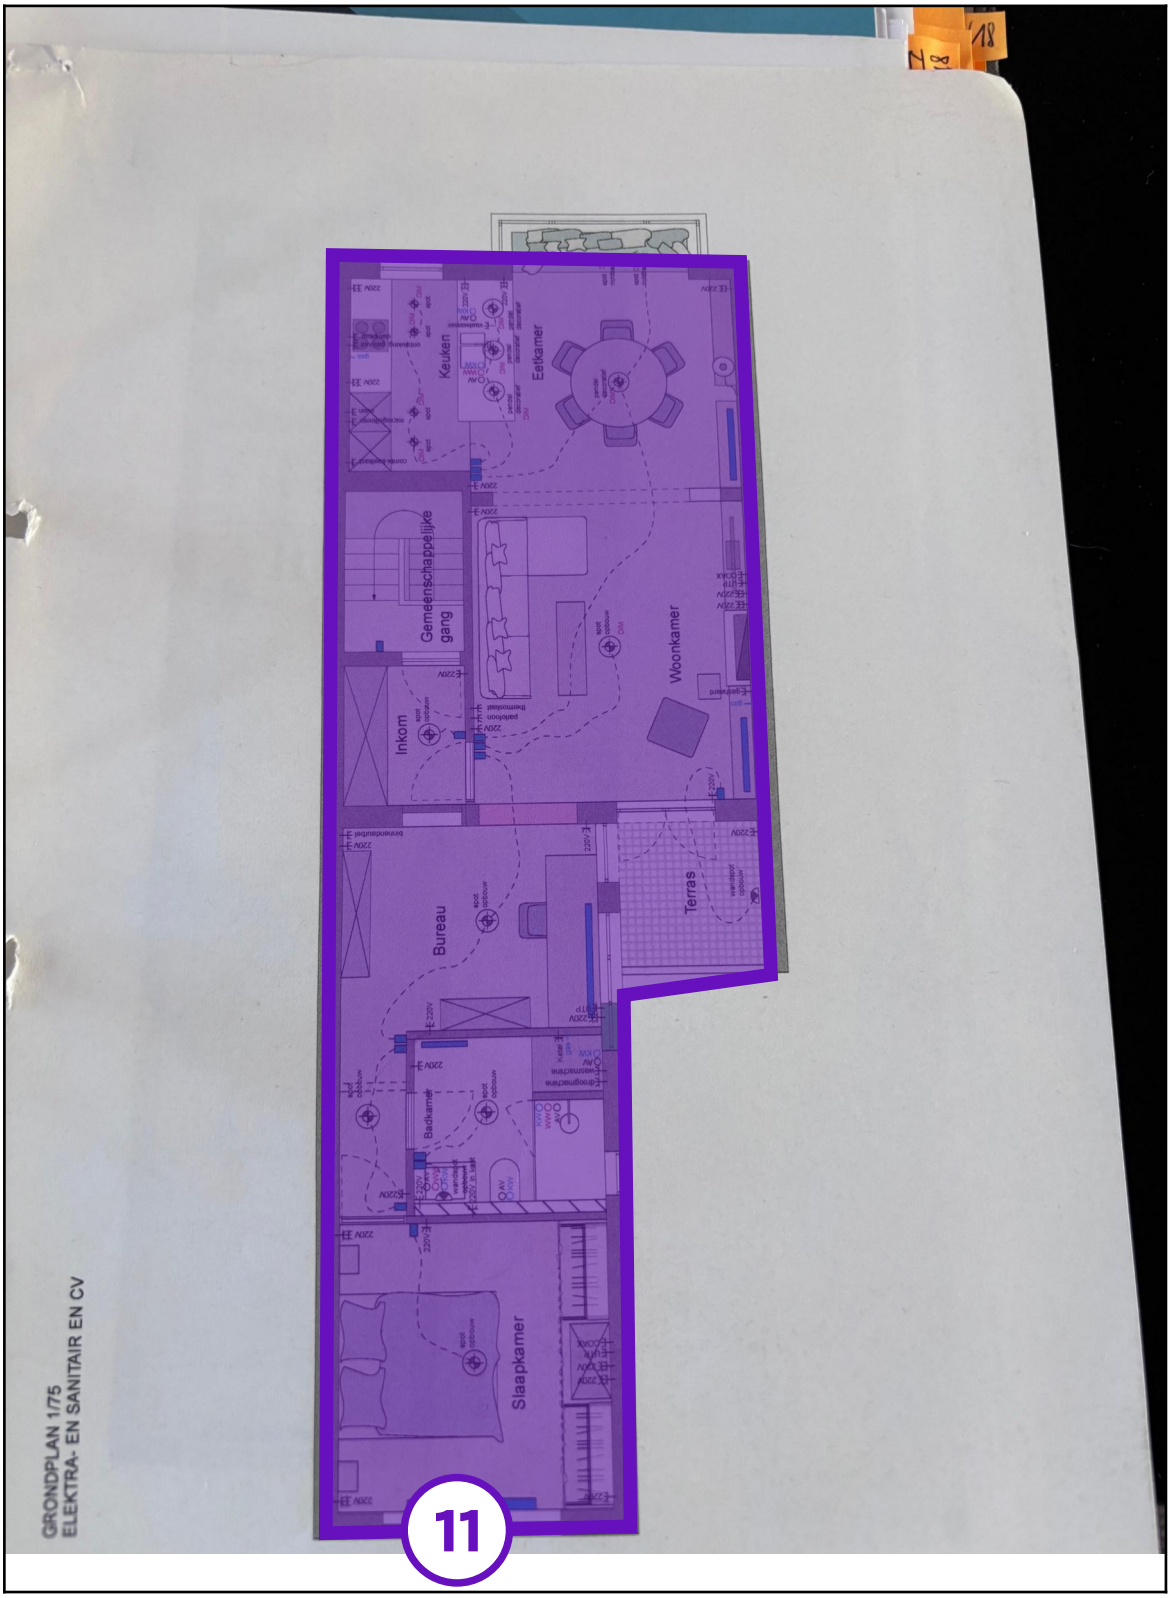
# Plan 1.2: geen leidingisolatie aanwezig ip2

| 11. geen leidingisolatie aanwezig ip2 | Overige ruimte of materiaal | - |

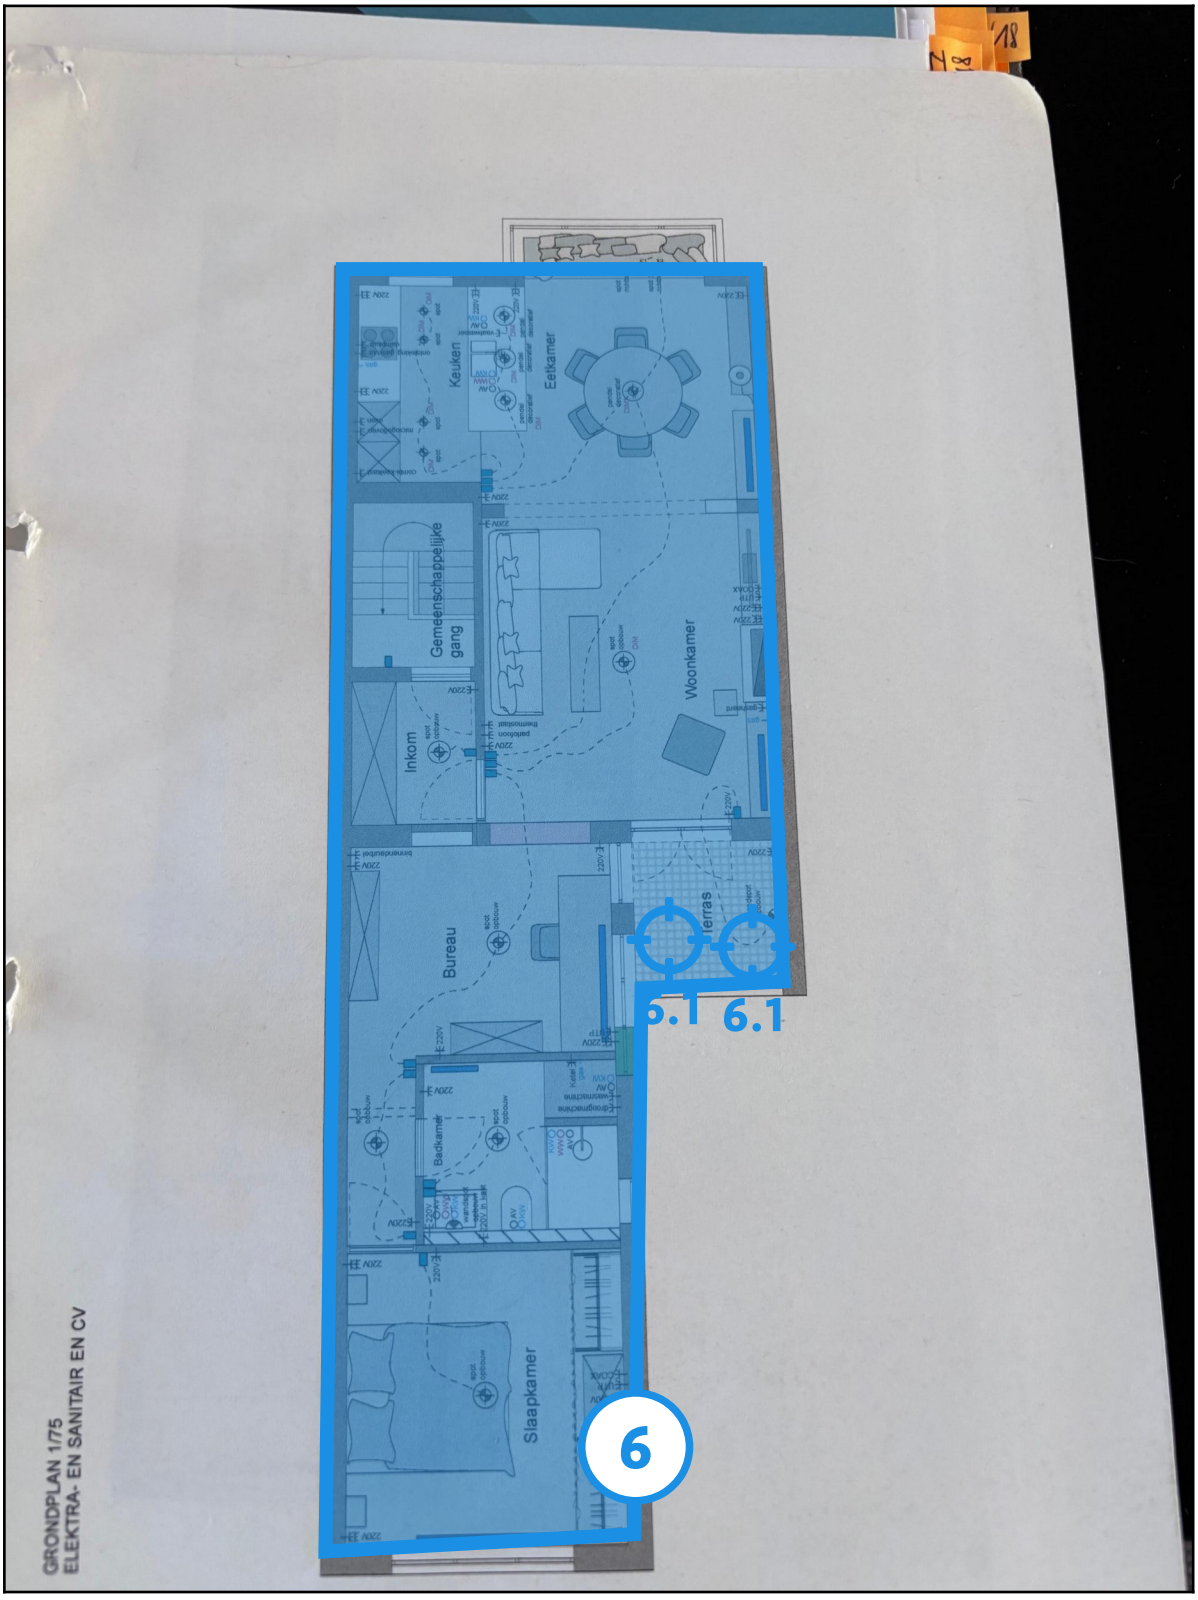
# Plan 1.6: onderdak niet waarneembaar

| 1. onderdak niet waarneembaar ip2 | Beperking | - |

**Reden:** ingesloten tussen dakbedekking en binnenafwerking

**Uitleg van de asbestdeskundige:** langs buiten is de dakbedekking niet te demonteren ( te hoog of genageld)

langs binnen is de binnenafwerking niet te demonteren

er kan zo geen uitspraak worden gedaan over het onderdak, voor zover hier een onderdak aanwezig is, want dat kon niet worden vastgesteld.

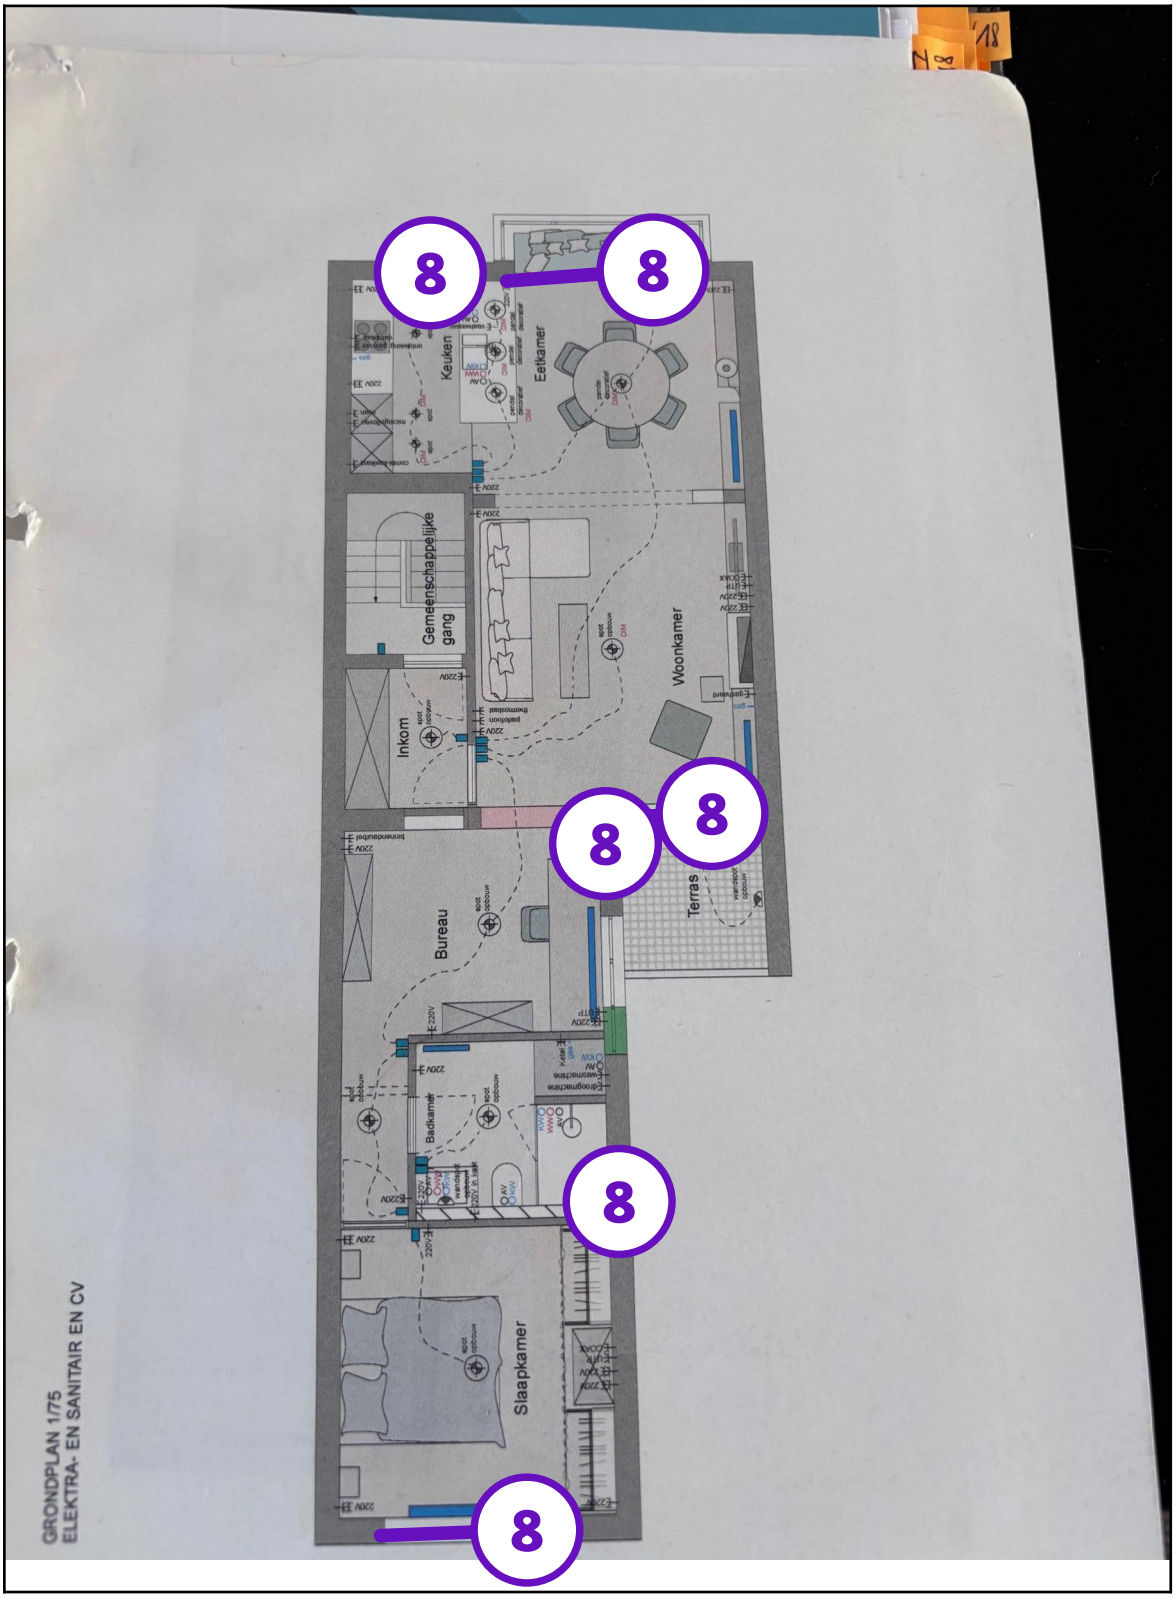
# Plan 1.8: ramen met soepele kit ip2

| 8. ramen met soepele kit ip2 | Overige ruimte of materiaal | - |

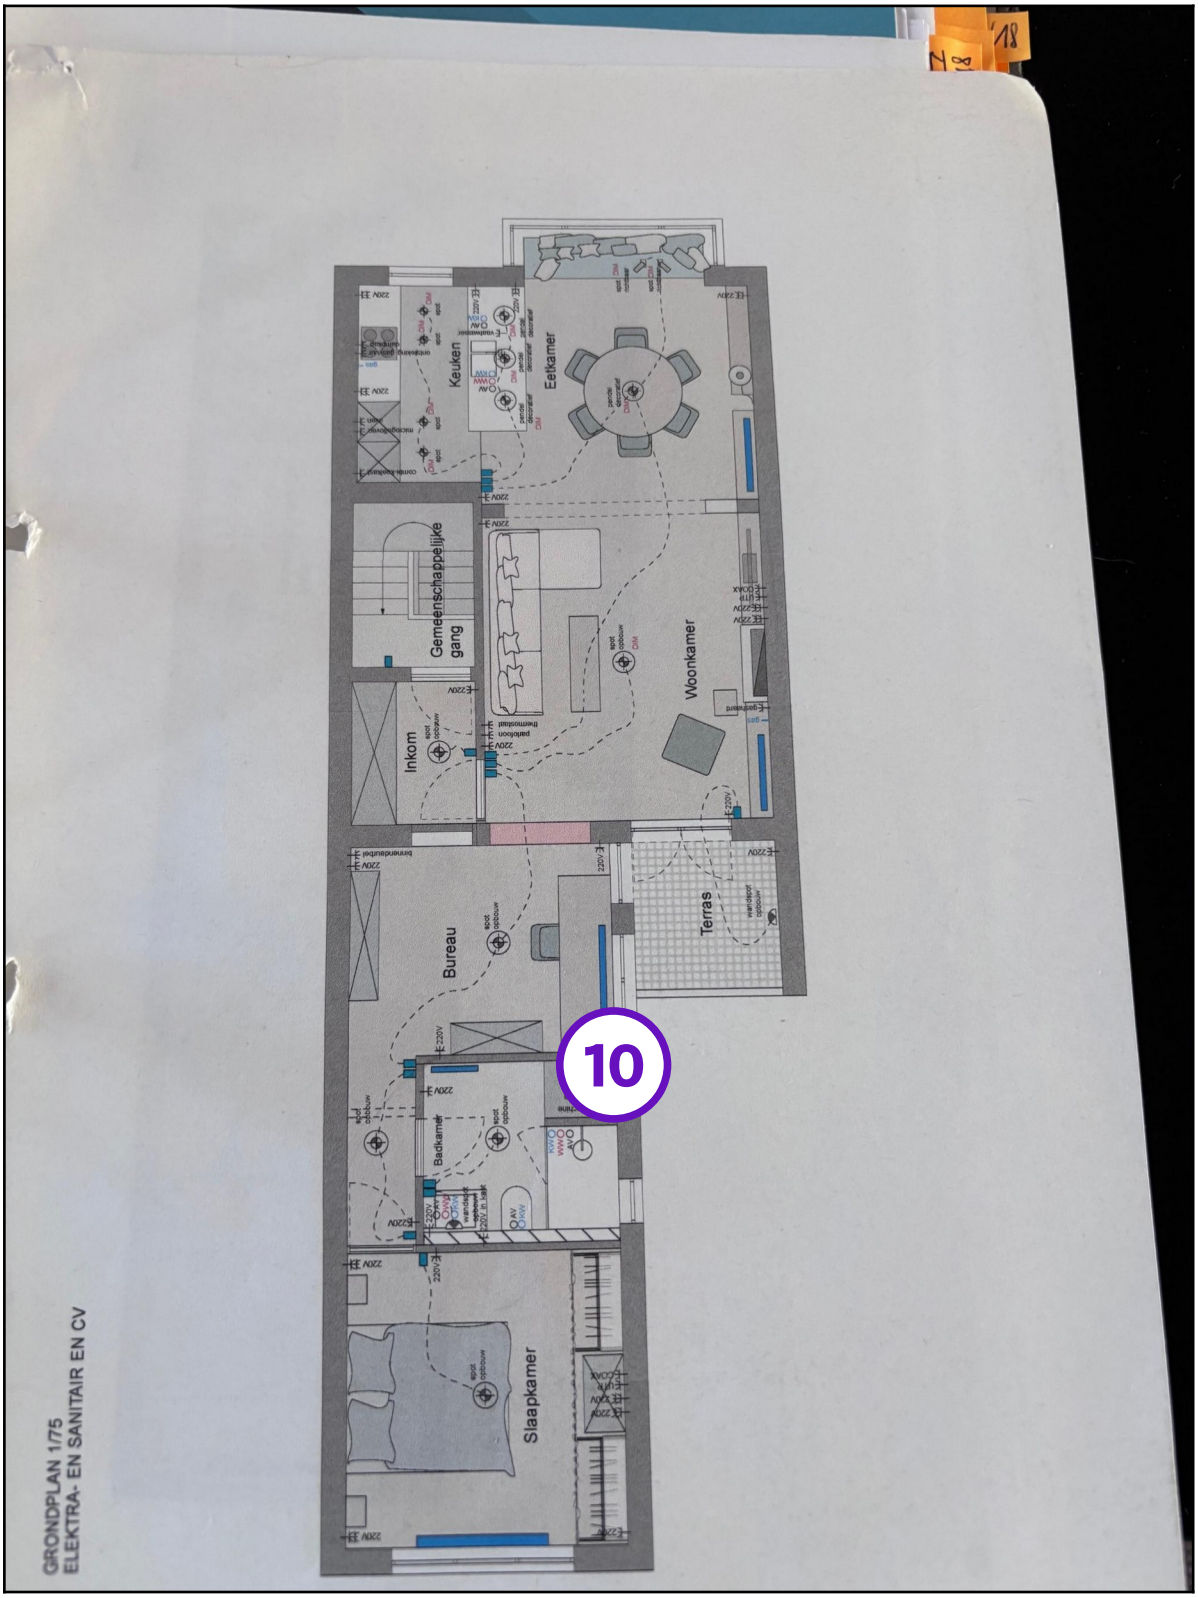
# Plan 1.9: Recente cv-ketel ip2

| 10. Recente cv-ketel ip2 | Overige ruimte of materiaal | - |

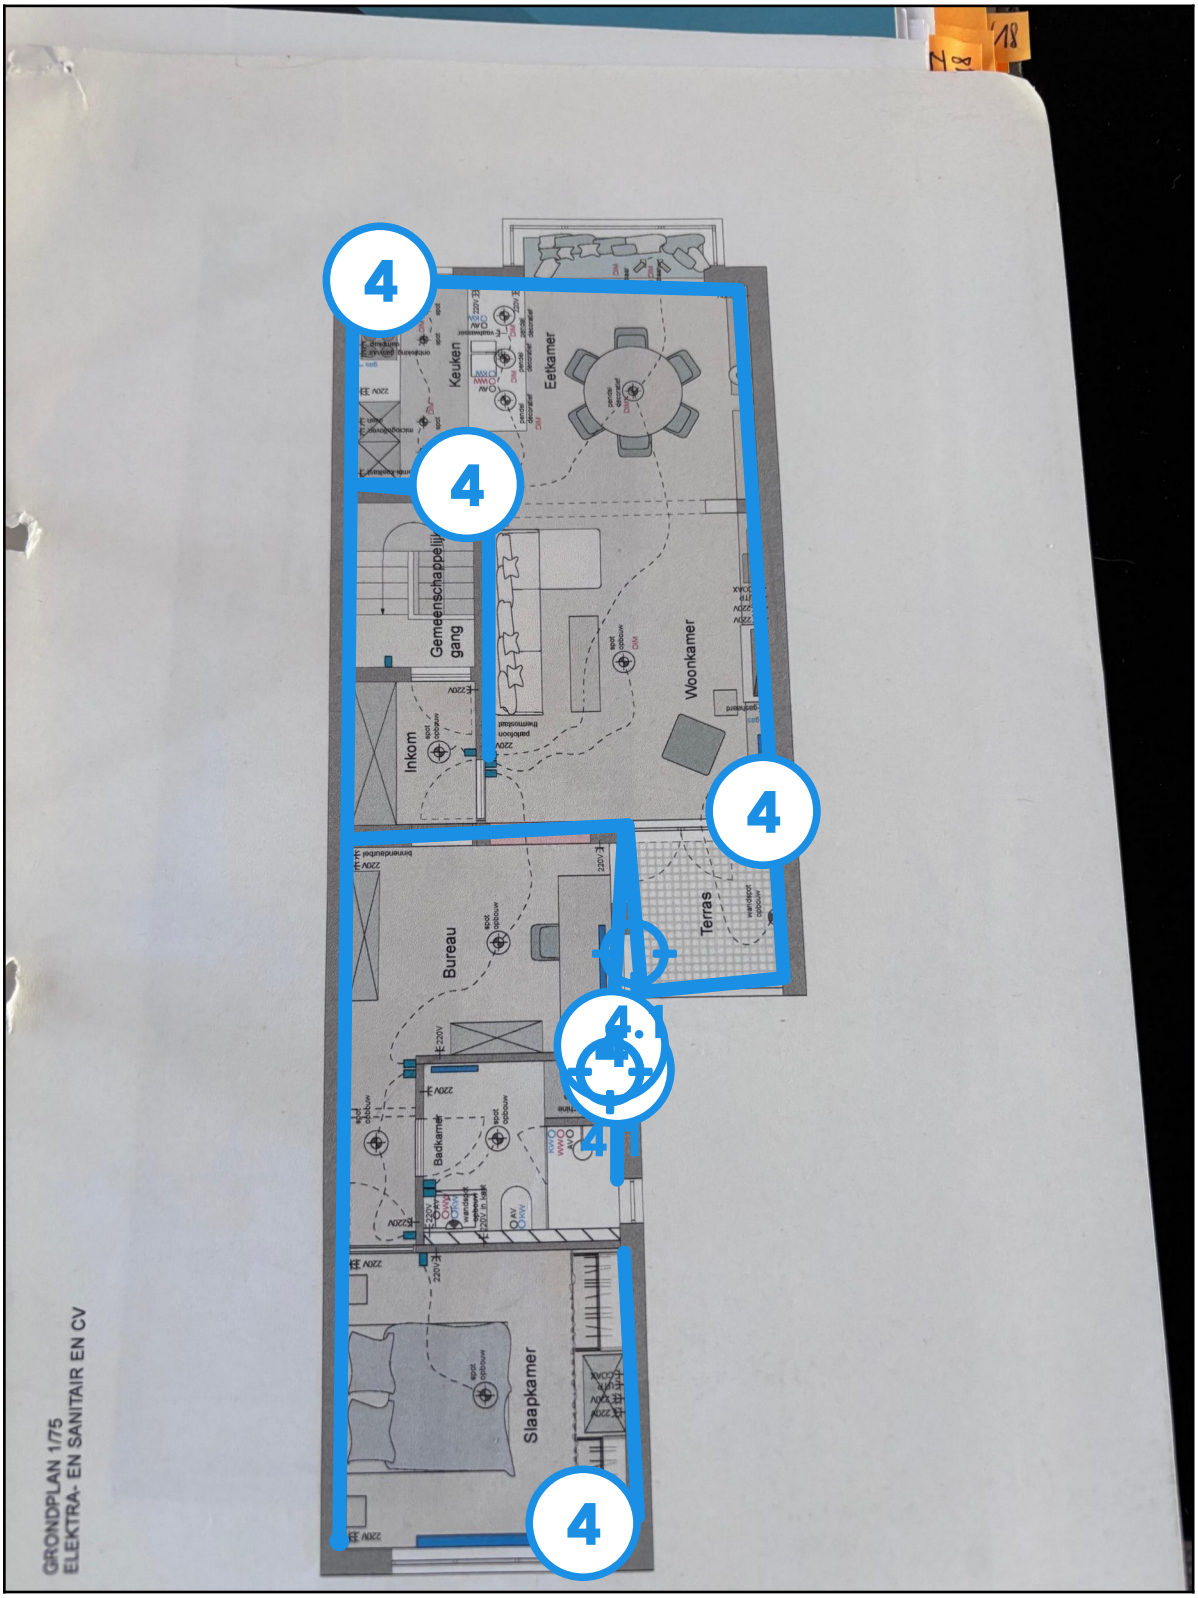
# Plan 1.10: pleister op de muren

| 4. pleister op de muren ip2 | Geen asbest | - |
| 4.1 Code: 1a2 pleisterwerk muren | Mengmonster | - |

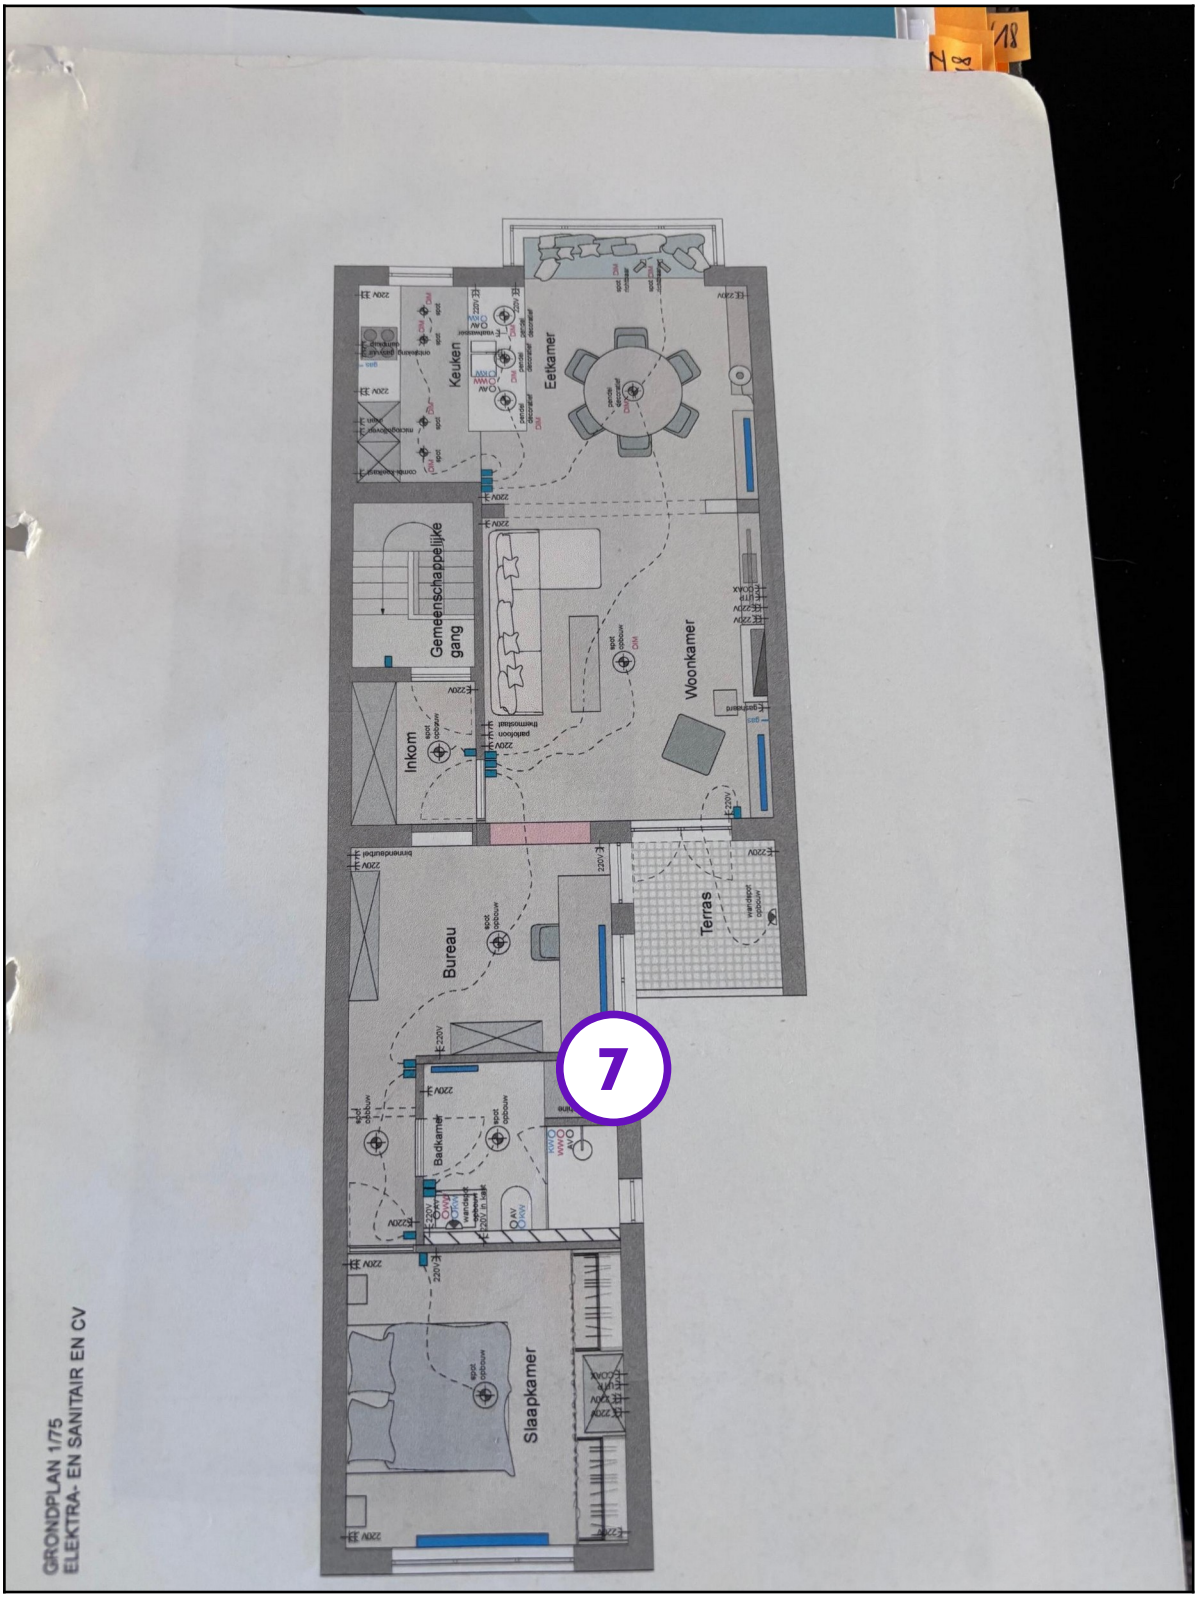
# Plan 1.11: Rookgaskanaal niet verdacht

| 7. Rookgaskanaal niet verdacht (metaal of gres) ip2 | Overige ruimte of materiaal | - |

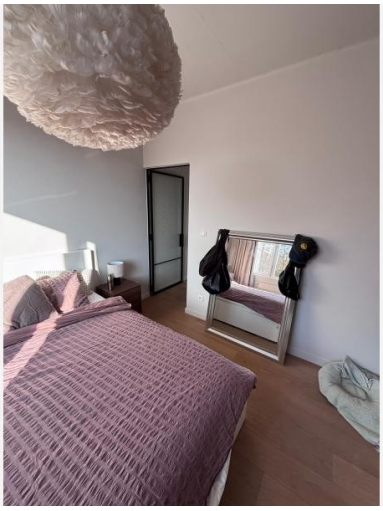
## Fiche 8: ramen met soepele kit ip2

| Beschrijving | Notitie | Terug te vinden op plannen |
|---|---|---|
| Fiche 8: ramen met soepele kit ip2 | Ramen zijn van een recent bouwjaar. kit is soepel en/of met rubbers | Plan 1.8: ramen met soepele kit ip2 |

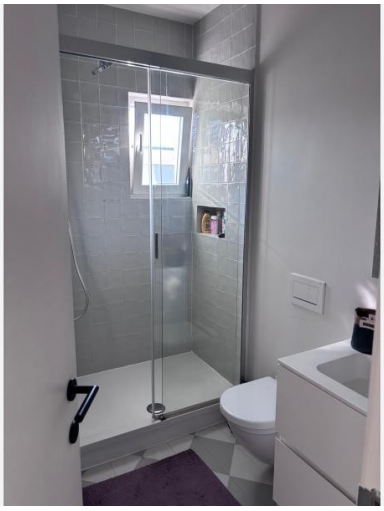
## Fiche 9: gipsplaat muren ip2

| Beschrijving | Notitie | Terug te vinden op plannen |
|---|---|---|
| Fiche 9: gipsplaat muren ip2 | Gipsplaat met niet waarneembare smeerlagen.<br><br>De deskundige kan geen uitspraak doen over achterliggende materialen . Daarvoor is destructief onderzoek nodig. | Plan 1.5: gipsplaat muren ip2 |

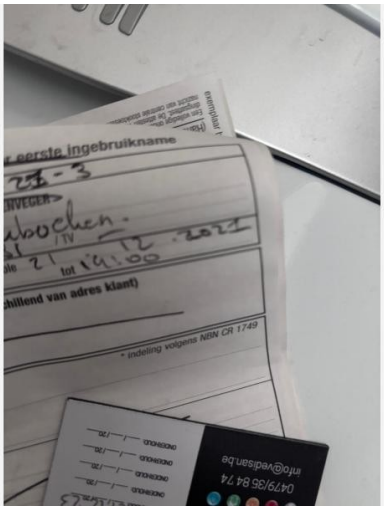
## Fiche 10: Recente cv-ketel ip2

| Beschrijving | Notitie | Terug te vinden op plannen |
|---|---|---|
| Fiche 10: Recente cv-ketel ip2 | Cv-ketel is van een recent bouwjaar en volgens de literatuur bevat deze geen asbest . | Plan 1.9: Recente cv-ketel ip2 |
