Asbestinventarisattest

Schoolstraat 8, 2222 Heist-op-den-Berg

Attestnummer : **20260310-000324.000**
Uitgegeven op : **10.03.2026**
Geldig tot : **10.03.2036**

Niet-asbestveilig

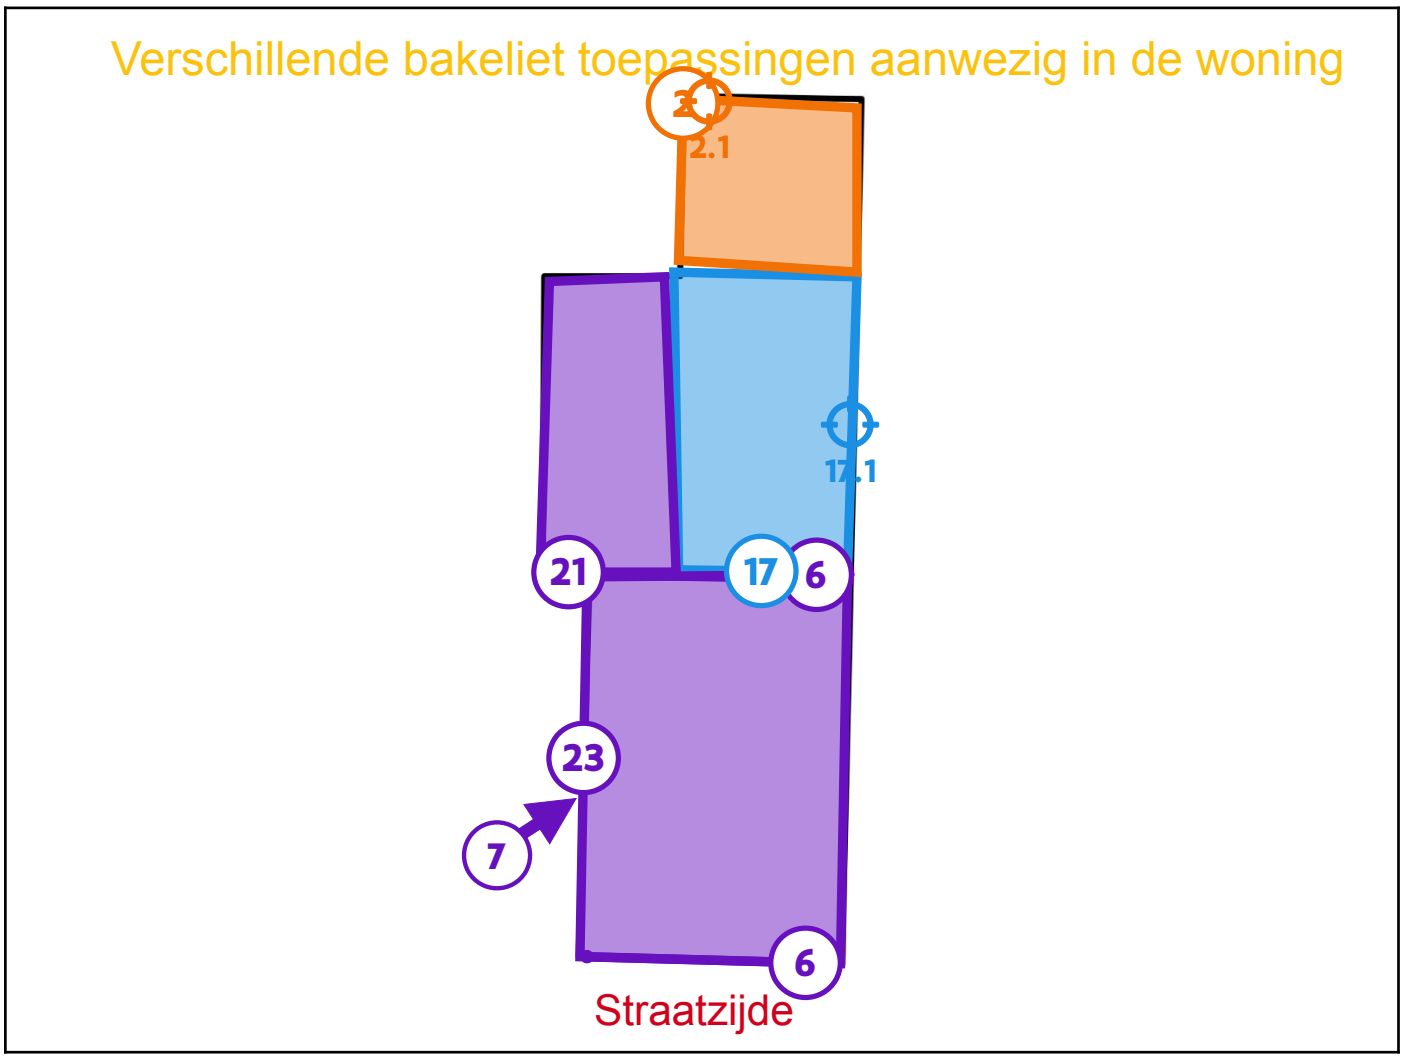
Plan 1.1: Hoofdgebouw plan

Beschrijving	Type	Actie
2. Golfplaten berging achteraan	Asbestmateriaal	Verwijderen
2.1 Code: 7	Puntmonster	-
4. Bakeliet schakelaars	Asbestmateriaal	Zorgvuldig beheren
6. Dakgoot niet zichtbaar	Beperking	-
7. Schouw op het dak	Beperking	-
17. Glasvezel polyester laag	Geen asbest	-
17.1 Code: 4	Puntmonster	-

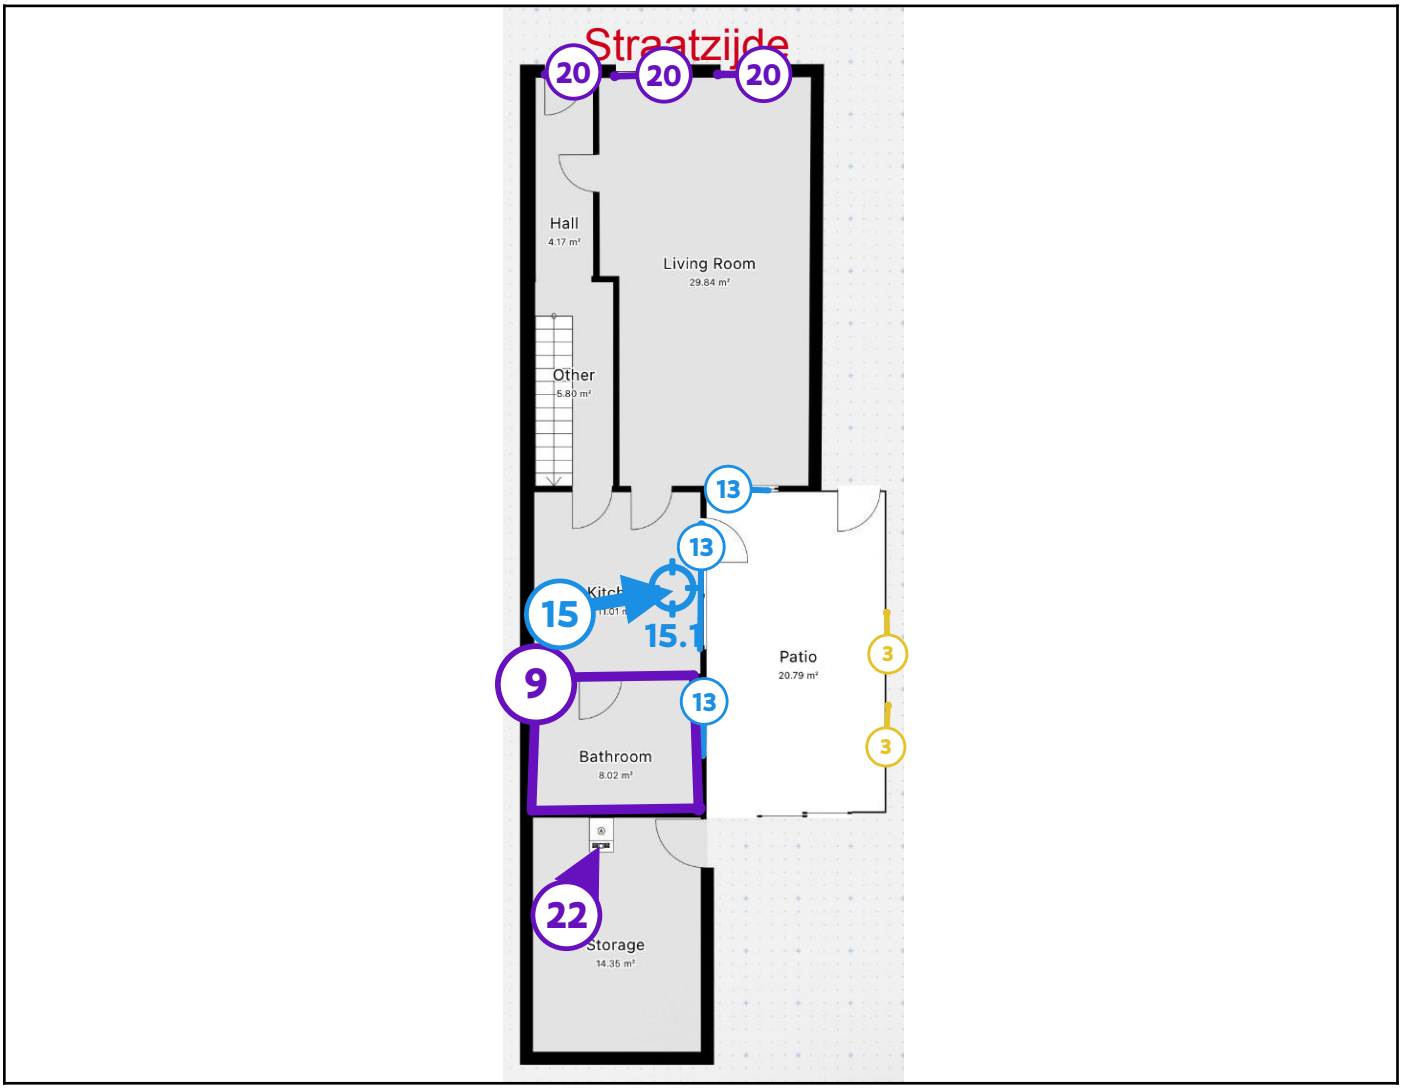
Plan 1.2: Gelijkvloers

Beschrijving	Type	Actie
3. Glasal plaatwerk veranda	Asbestmateriaal	Zorgvuldig beheren
9. Tegellijm	Advies	-
13. Stopverf houten raamwerk	Geen asbest	-
15. Lak wasbak keuken	Geen asbest	-
15.1 Code: 6	Puntmonster	-
20. Mastiek	Overige ruimte of materiaal	-

22. CV Ketel	Overige ruimte of materiaal	-

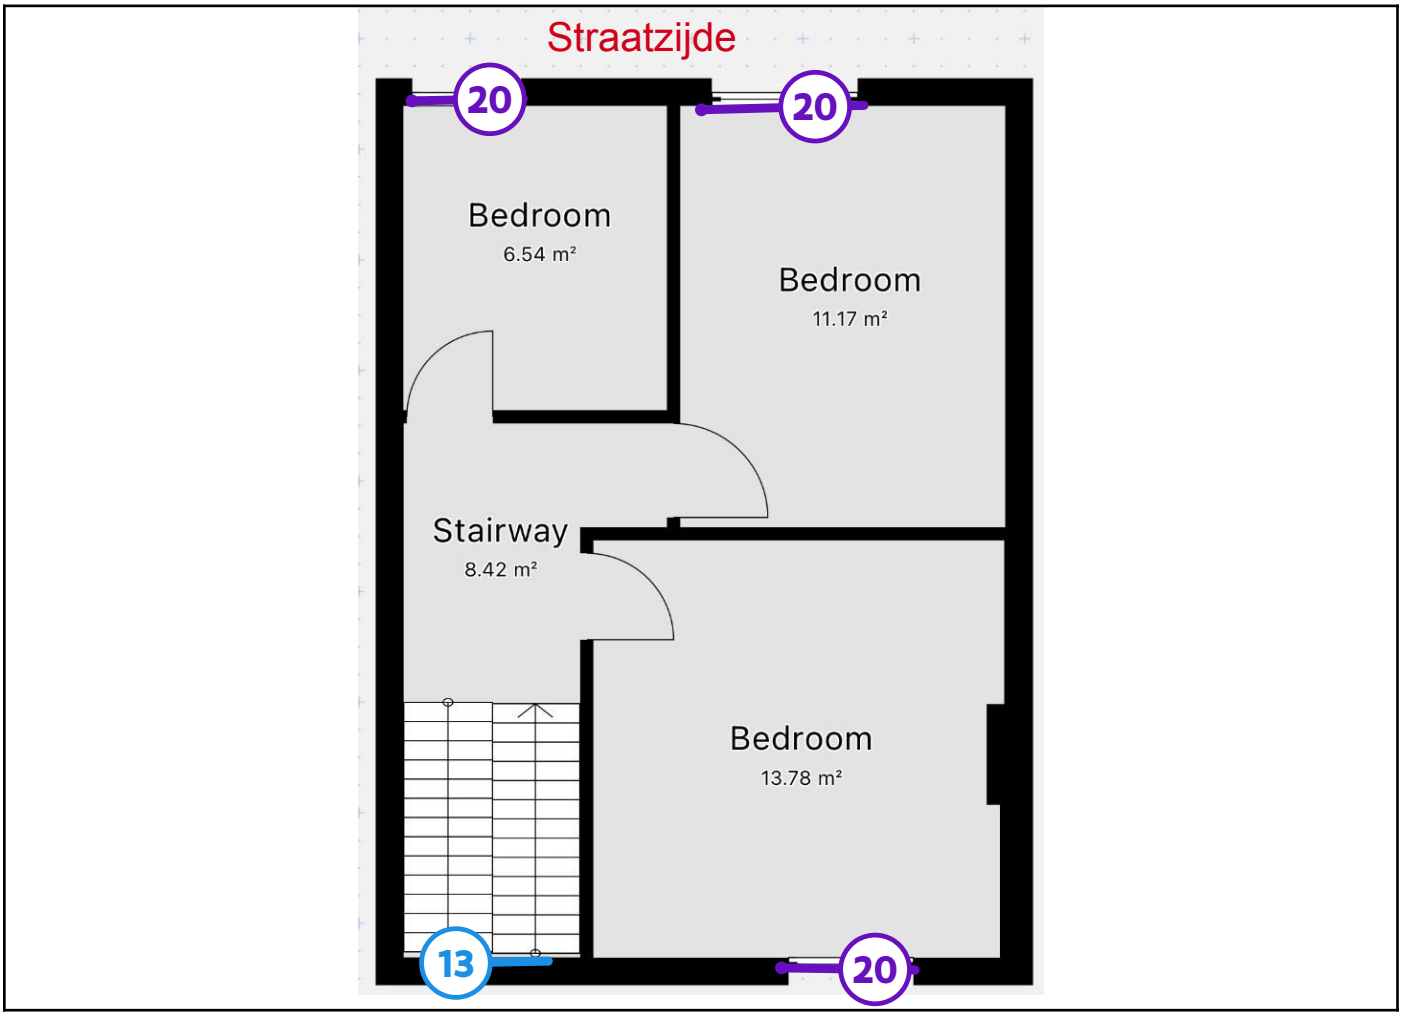
Plan 1.3: Verdieping

Beschrijving	Type	Actie
13. Stopverf houten raamwerk	Geen asbest	-
20. Mastiek	Overige ruimte of materiaal	-

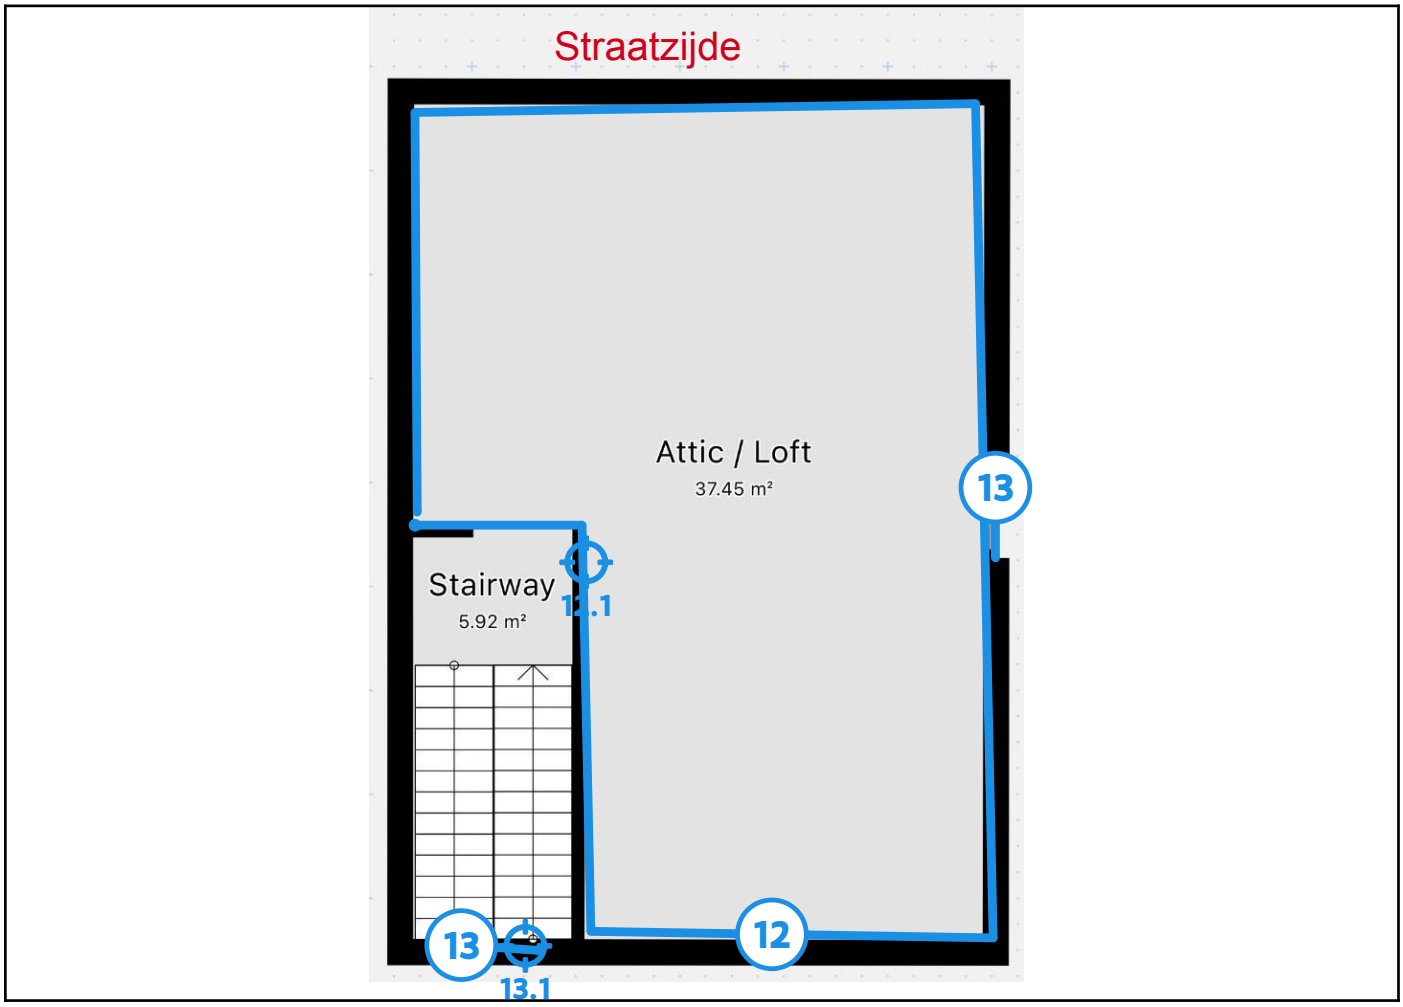
Plan 1.4: Zolder

Beschrijving	Type	Actie
12. Cementering binnentoepassing	Geen asbest	-
12.1 Code: 3	Mengmonster	-
13. Stopverf houten raamwerk	Geen asbest	-
13.1 Code: 5	Puntmonster	-

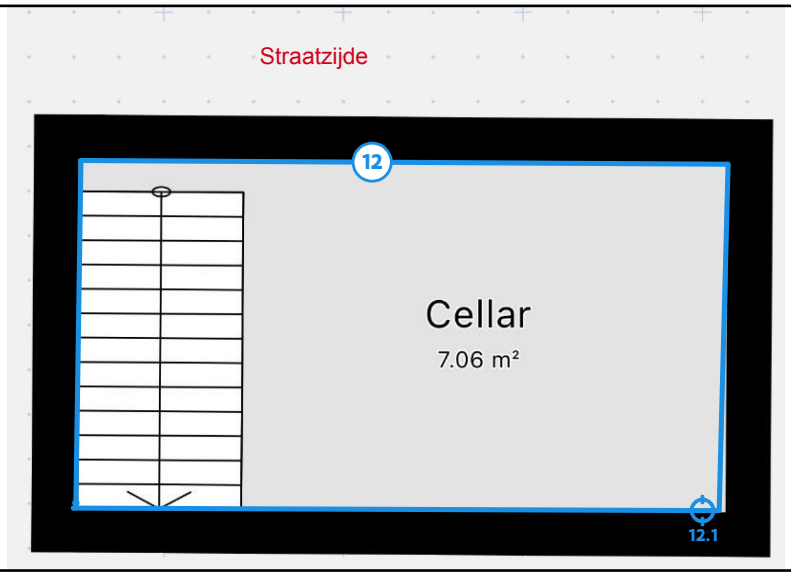
Plan 1.5: Kelder

Beschrijving	Type	Actie
12. Cementering binnentoepassing	Geen asbest	-
12.1 Code: 3	Mengmonster	-

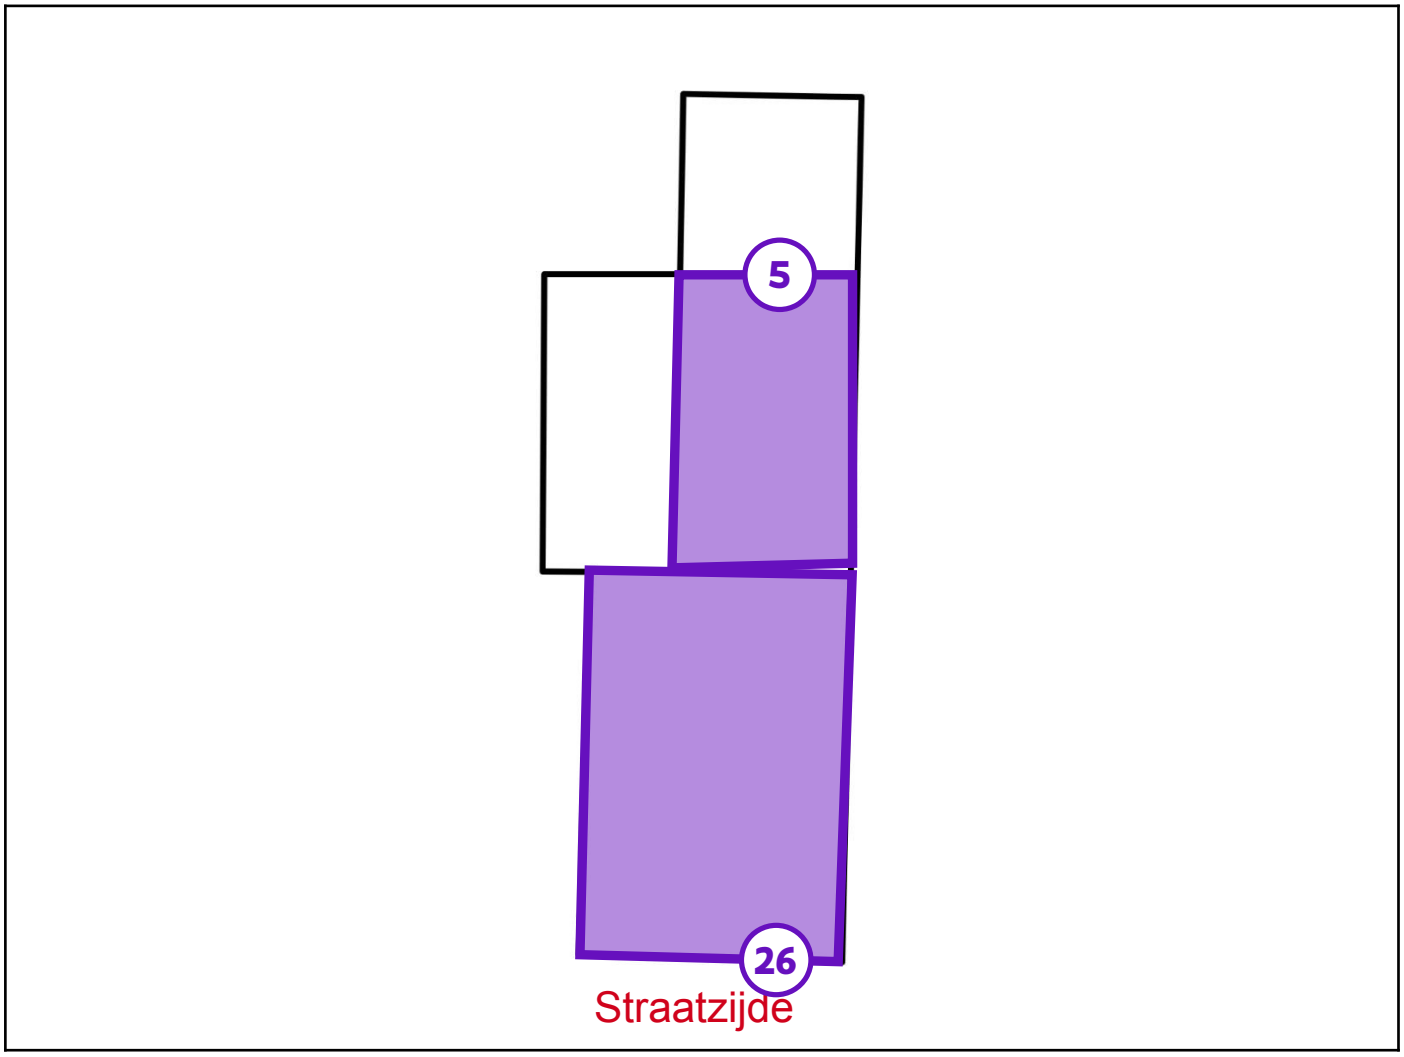
Plan 1.6: Hoofdgebouw plan

Beschrijving	Type	Actie
5. Onderdak plat dak	Beperking	-
26. Onderdak zadeldak	Overige ruimte of materiaal	-

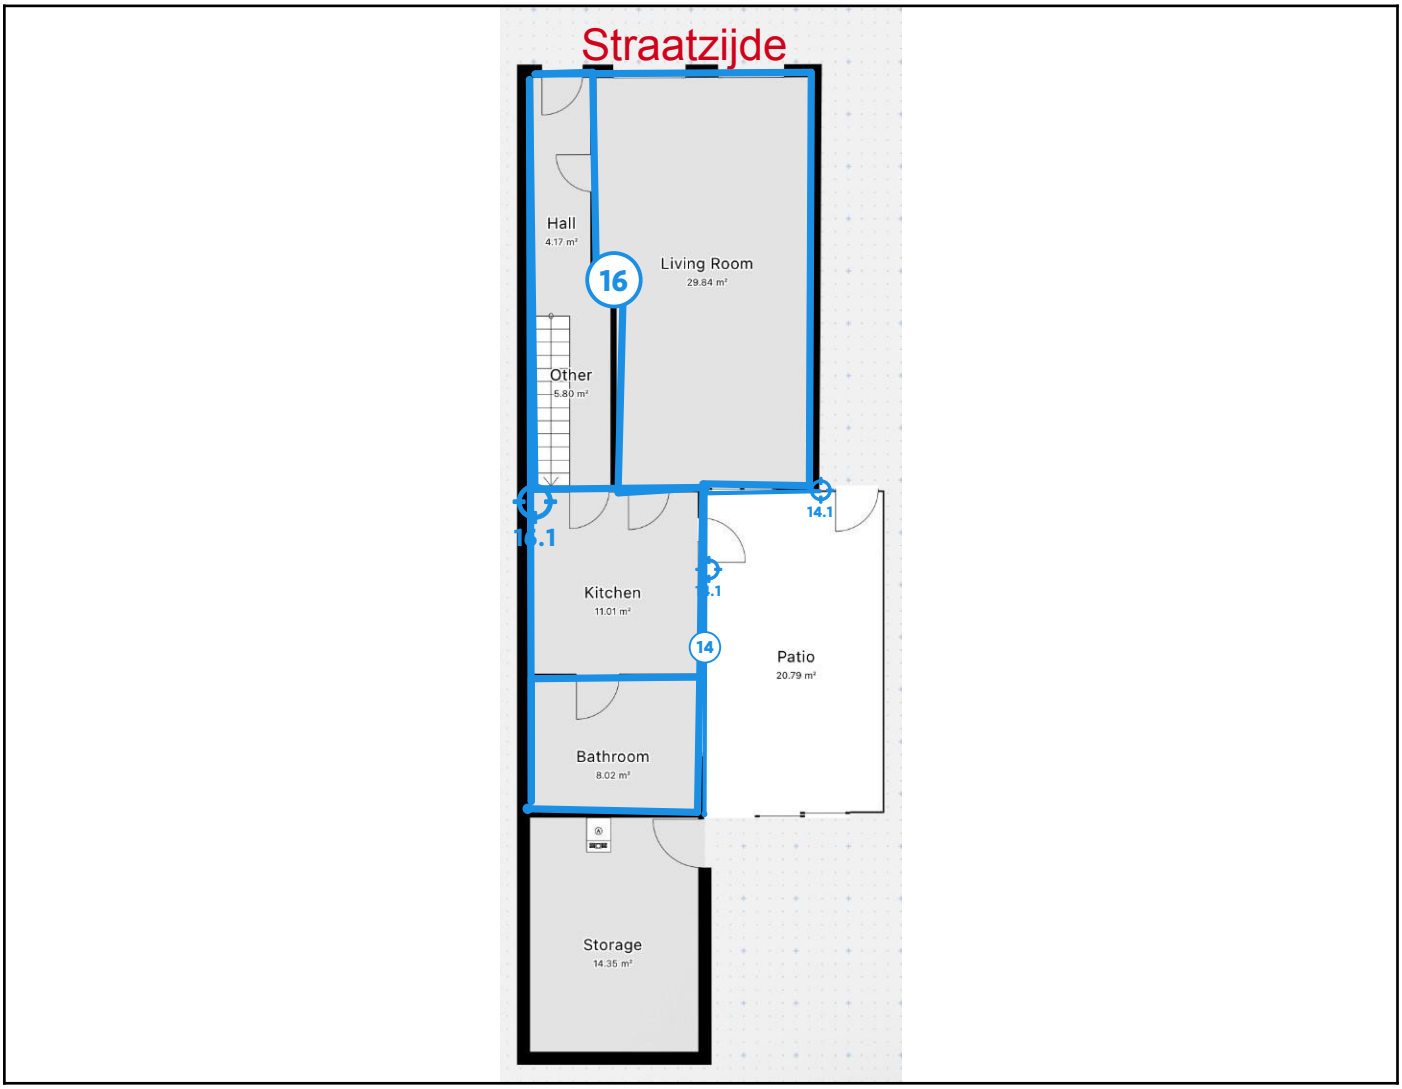
Plan 1.7: Gelijkvloers

Beschrijving	Type	Actie
14. Cementering veranda	Geen asbest	-
14.1 Code: 9	Mengmonster	-
16. Muurpleister	Geen asbest	-
16.1 Code: 1	Mengmonster	-

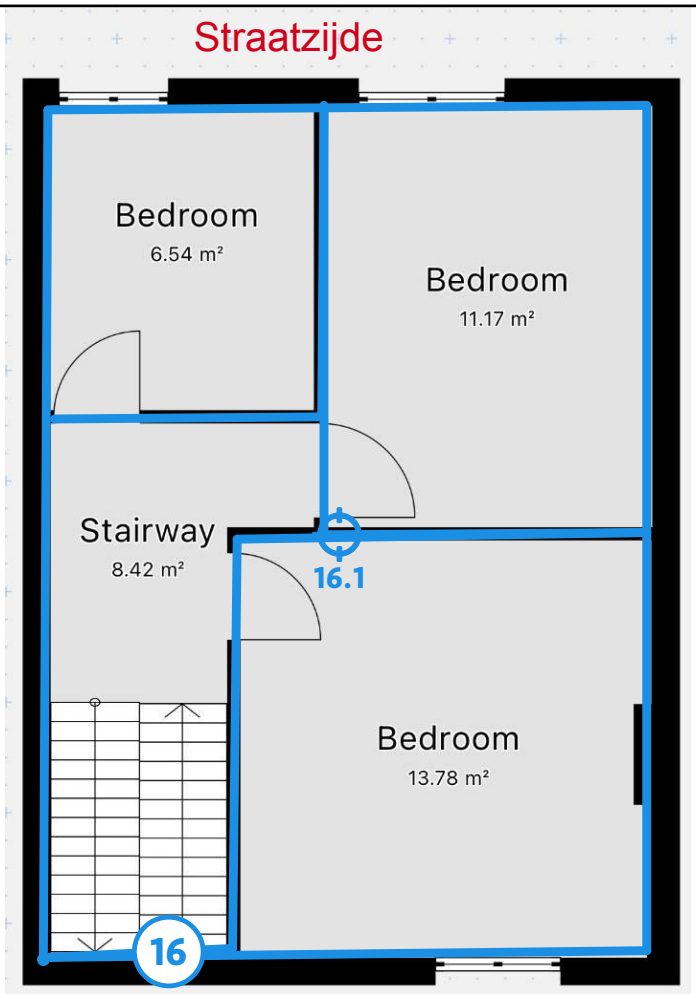
Plan 1.8: Verdieping

Beschrijving	Type	Actie
16. Muurpleister	Geen asbest	-
16.1 Code: 1	Mengmonster	-

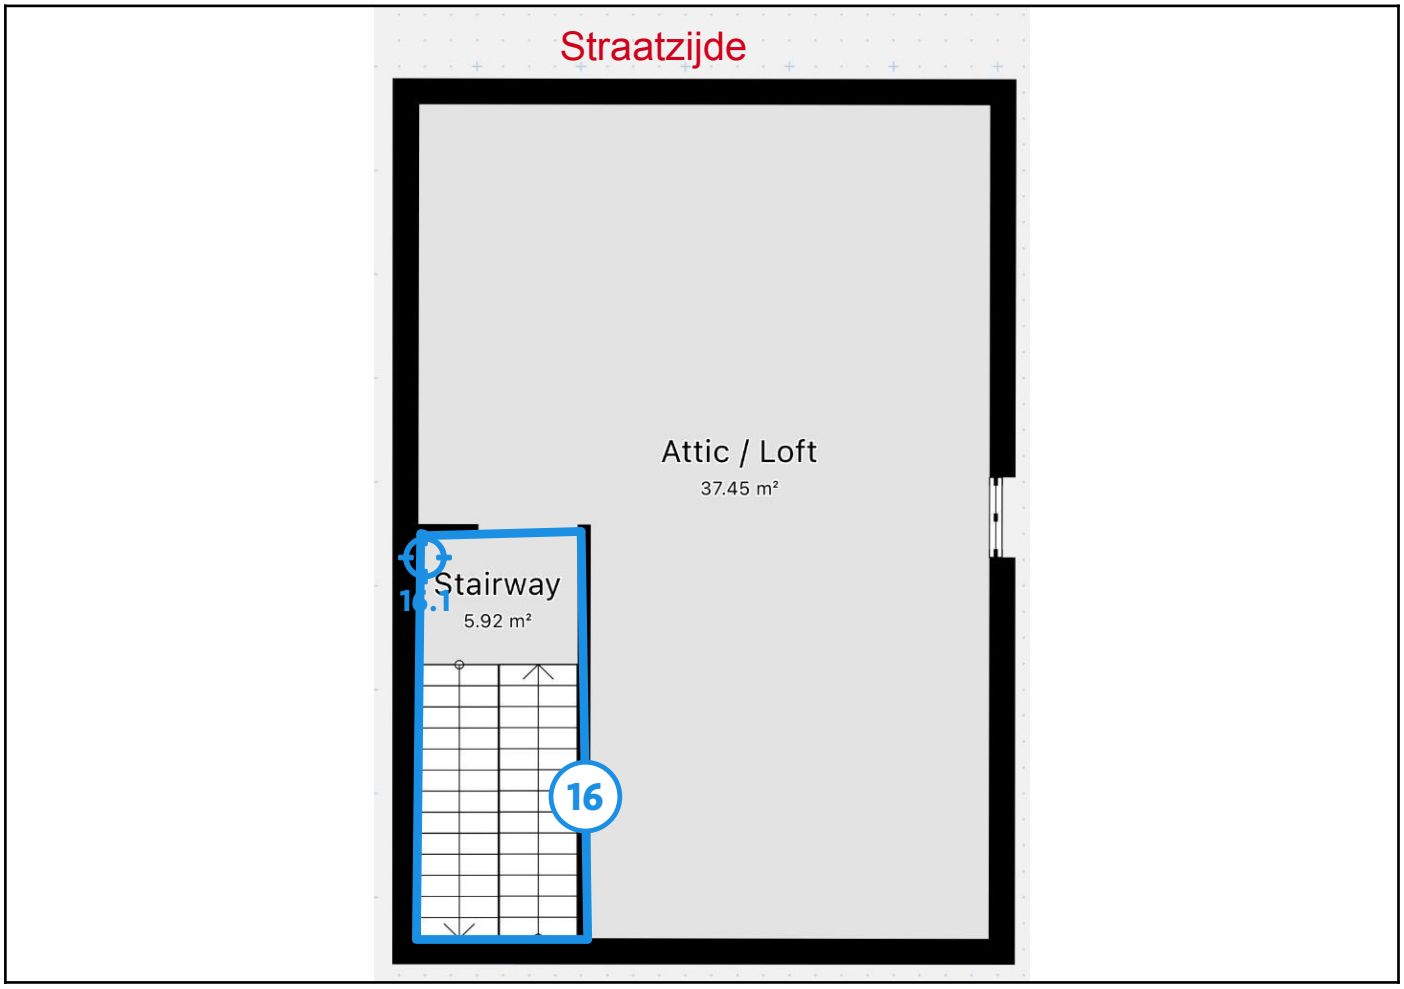
Plan 1.9: Zolder

Beschrijving	Type	Actie
16. Muurpleister	Geen asbest	-
16.1 Code: 1	Mengmonster	-

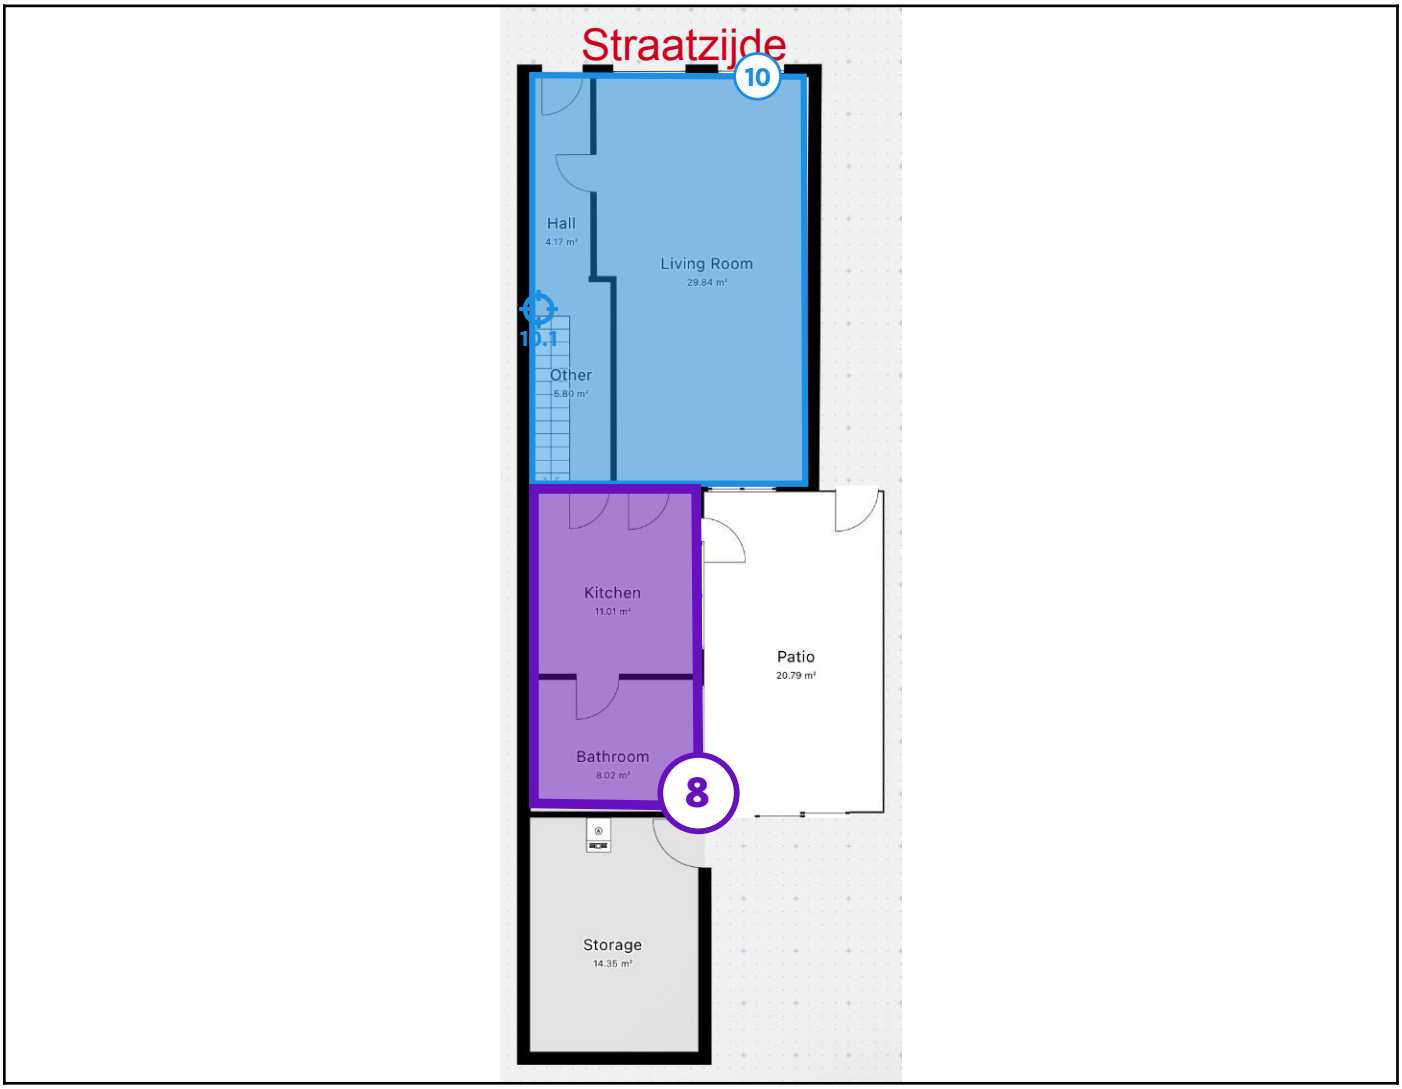
Plan 1.10: Gelijkvloers

Beschrijving	Type	Actie
8. Valse plafonds	Advies	-
10. Plafondpleister	Geen asbest	-
10.1 Code: 2	Mengmonster	-

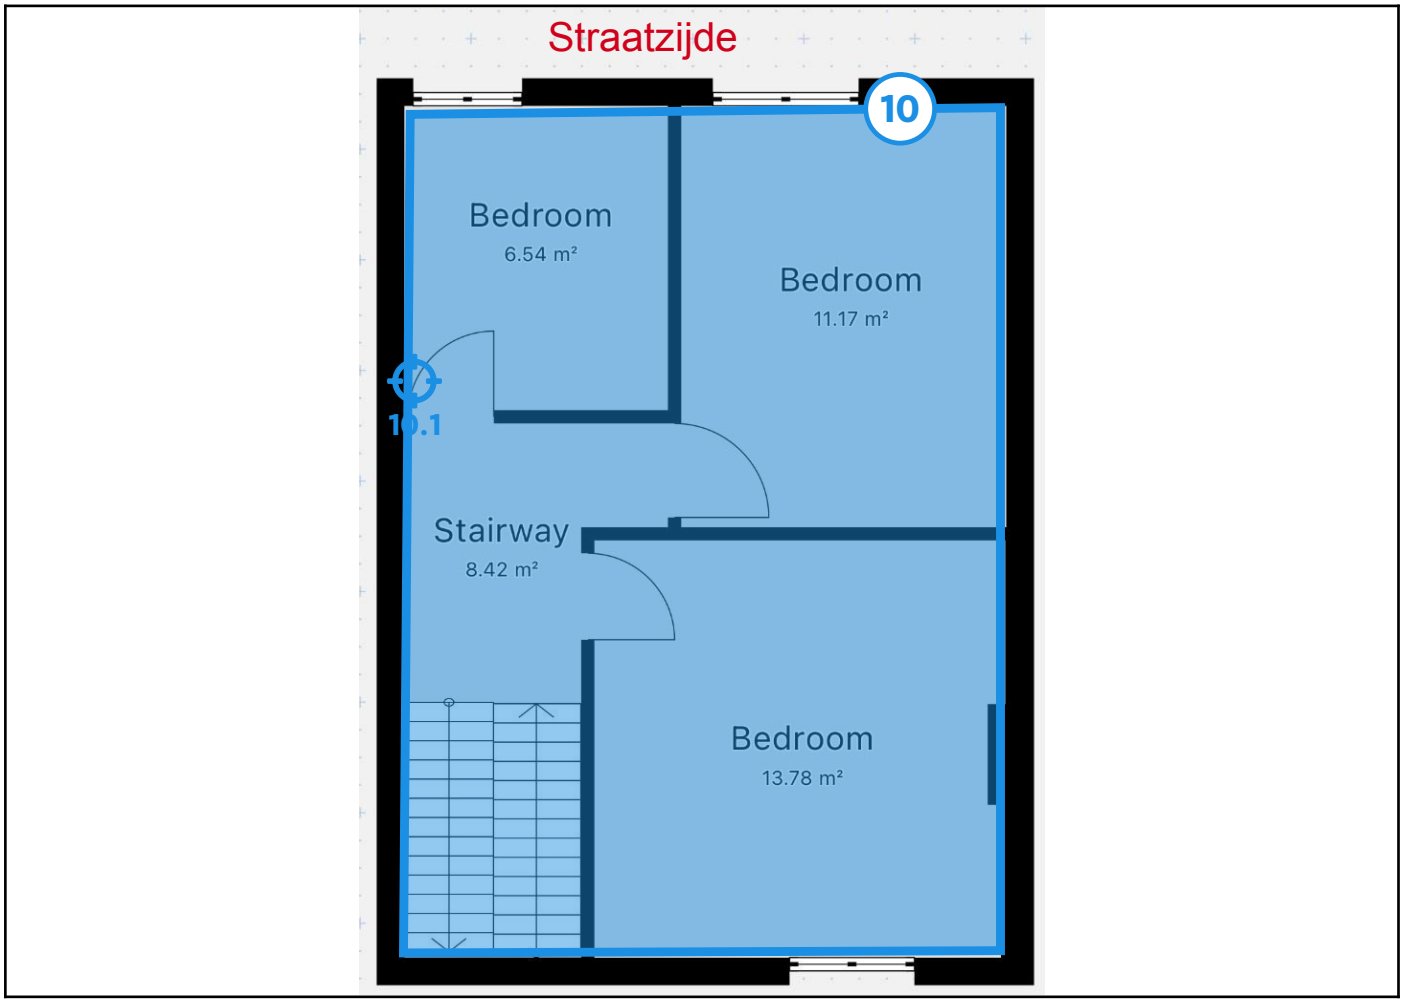
Plan 1.11: Verdieping

Beschrijving	Type	Actie
10. Plafondpleister	Geen asbest	-
10.1 Code: 2	Mengmonster	-

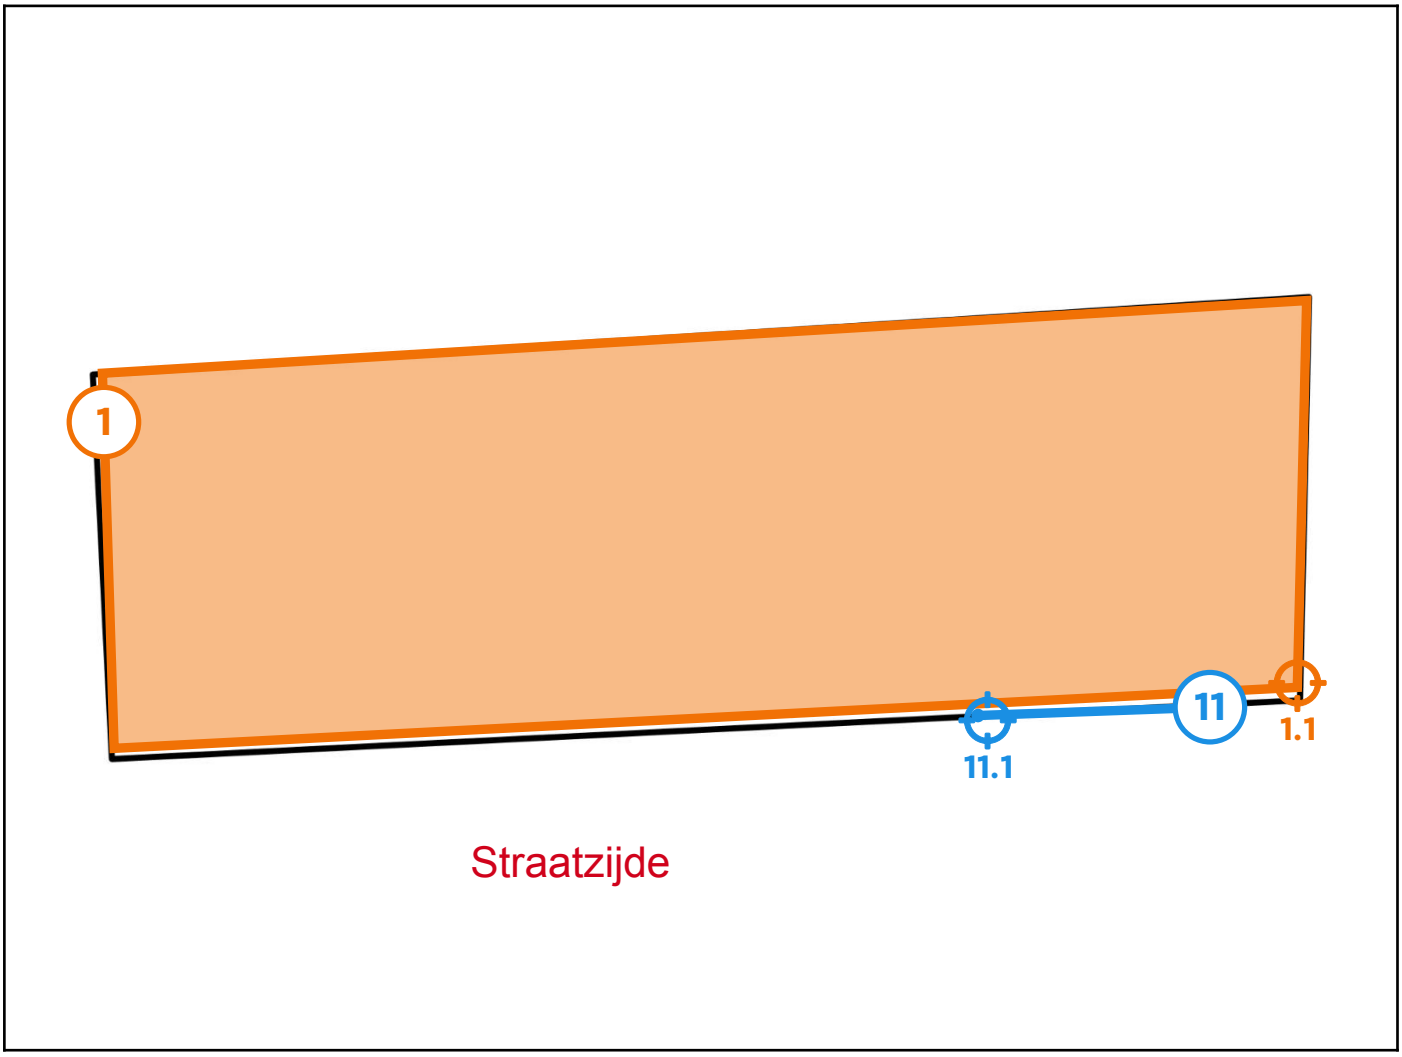
Plan 2.1: Volière plan

Beschrijving	Type	Actie
1. Golfplaten volière	Asbestmateriaal	Verwijderen
1.1 Code: 8	Puntmonster	-
11. Stopverf volière	Geen asbest	-
11.1 Code: 10	Puntmonster	-

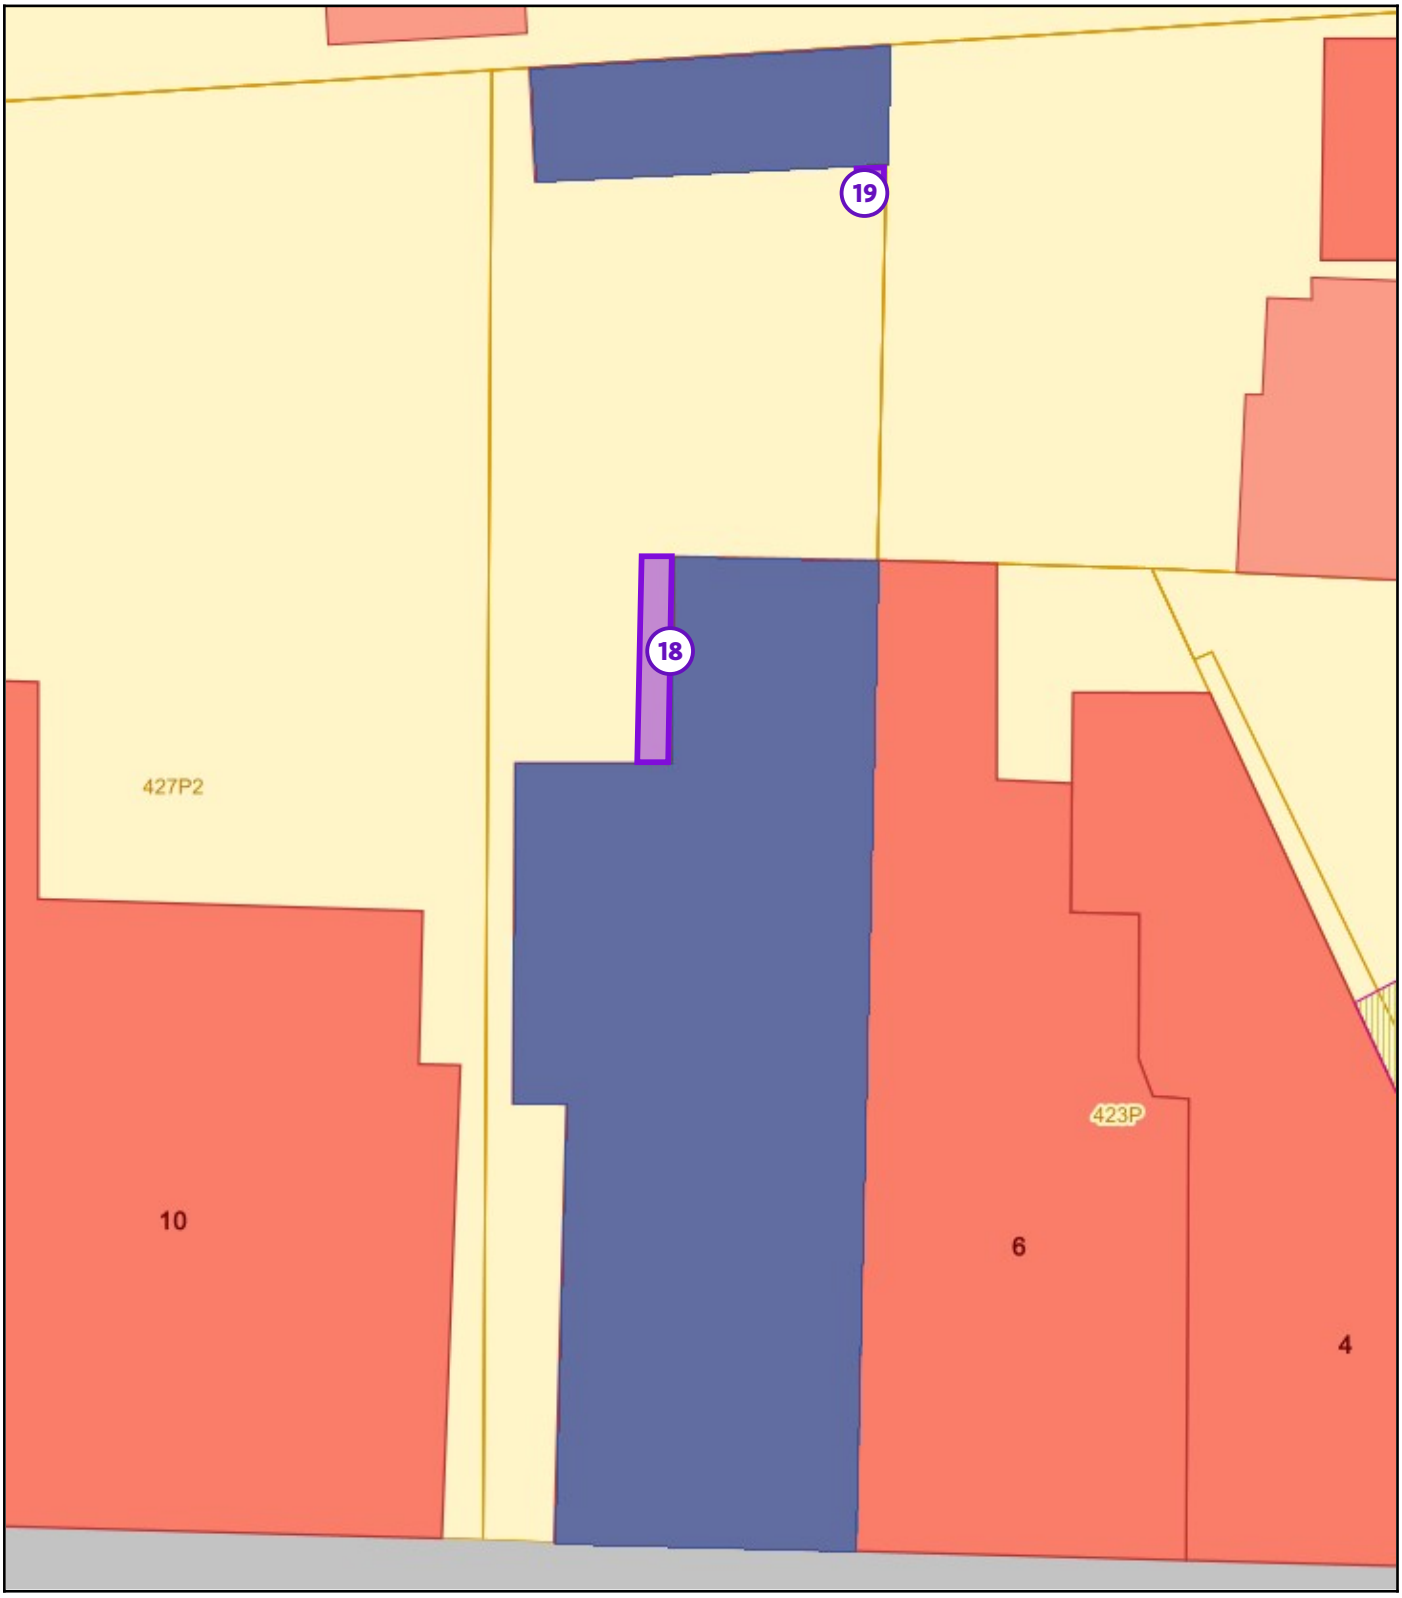
Plan 3.1: Afdruipzones/afvloeizones

18. Afdruipzone berging achteraan	Afdruipzone/afvloeizone	-
19. Afdruipzone volière	Afdruipzone/afvloeizone	-

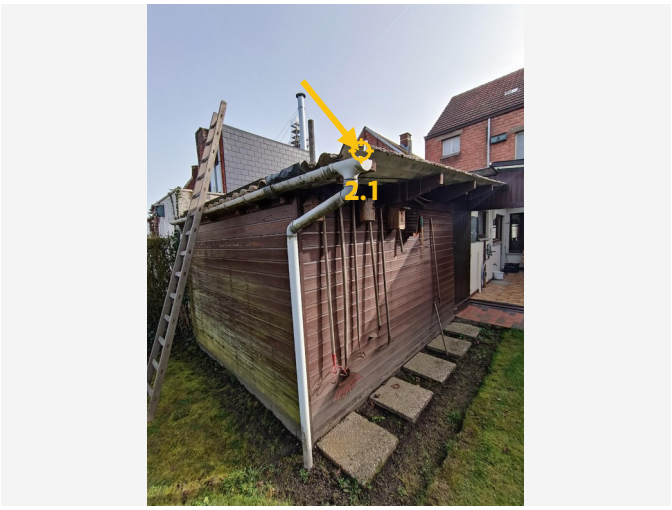
Fiche 2: Golfplaten berging achteraan

Eindbeoordeling materiaalrisico	Verhoogd materiaalrisico en/of verhoogde kans op vezelvrijgave

Gebondenheid	Categorie 1: hechtgebonden in oorsprong
Asbestsoort (vezeltype)	Alleen chrysotiel
Asbestconcentratie	Laag (< 50%)
Afschermingsgraad van het gehele materiaal	Geheel of deels (ook) vrij aan de binnenlucht
Toestand van het materiaal	Matig beschadigd, matig verweerd

Het asbestmateriaal valt onder de mijlpaal van 2034.

#	Type	Referentie	Resultaat
2.1	Puntmonster	7	Chrysotiel

- Verwijder dit asbestmateriaal zo snel mogelijk. Volg de toestand goed op.
- Hemelwater dat afspoelt van asbestcement daken of gevels kan asbestdeeltjes bevatten. Gebruik het enkel voor gesloten circuits (bv. spoelen toiletten). Reinig na het vervangen van het dak of de gevel de dakgoten en regenwaterput of -ton om asbesthoudend sediment of slib te verwijderen

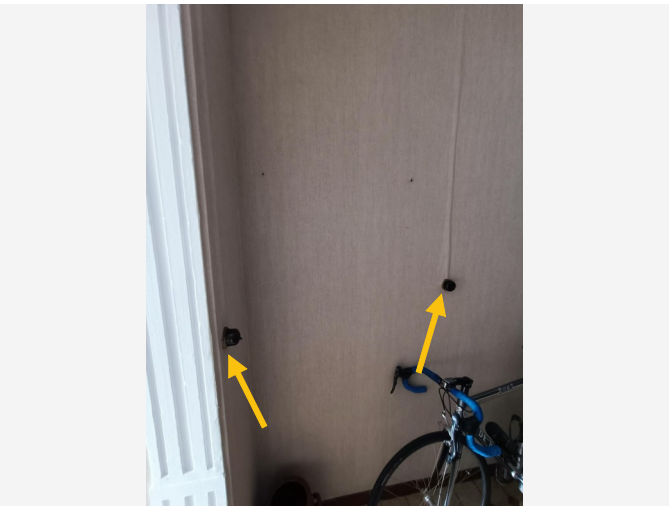
Fiche 4: Bakeliet schakelaars

Het asbestmateriaal valt onder de mijlpaal van 2040.

Eindbeoordeling materiaalrisico	Laag materiaalrisico en/of verlaagde kans op vezelvrijgave

Gebondenheid	Categorie 1: hechtgebonden in oorsprong
Asbestsoort (vezeltype)	Crocidoliet aanwezig
Asbestconcentratie	Laag (< 50%)
Afschermingsgraad van het gehele materiaal	Geheel of deels (ook) vrij aan de binnenlucht
Toestand van het materiaal	Onbeschadigd, niet verweerd

- Zorg voor een veilig beheer. Vermijd het beschadigen van het asbestmateriaal. Controleer de toestand jaarlijks op wijzigingen.
- Voer bijkomende staalname(s) uit.

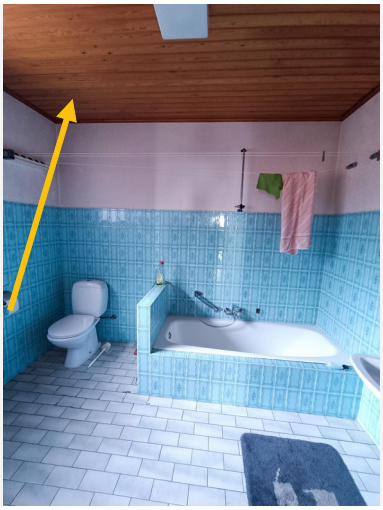
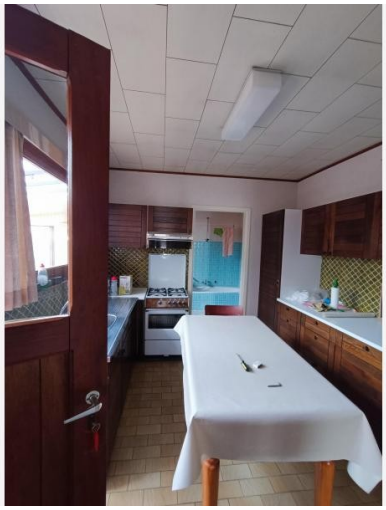
Fiche 8: Valse plafonds

Basis voor advies	De asbestdeskundige beoordeelt het materiaal als niet-asbestverdacht.

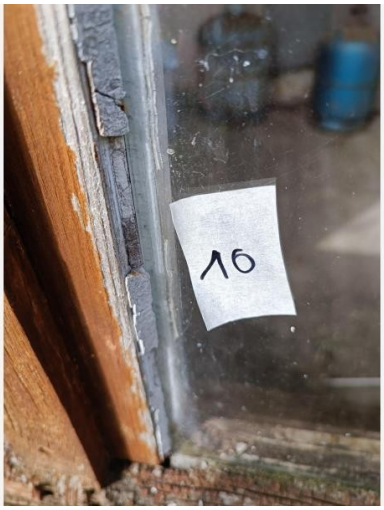
Fiche 11: Stopverf volière

Geen asbest

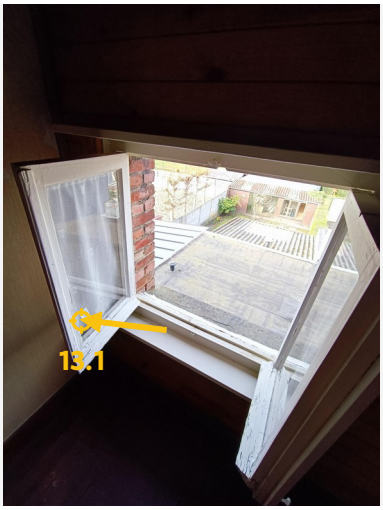
Fiche 13: Stopverf houten raamwerk

Geen asbest

Beschrijving	Stopverf houten raamwerk
Omgeving	Buiten
Primaire drager	Wandopening verticaal (raam, deur, ...)
Bindmiddel van materiaal	Kitten, mastiek, pasta
Gebondenheid op basis van bindmiddel	Hecht
Hoeveelheid (gewicht - aantal)	• 1,50 kg - 1 stuk
Totaal gewicht	1,50 kg
Identificatiemethode	Een monstername door de asbestdeskundige met laboanalyse door een asbestlabo.
Destructieve handeling voor identificatie	Nee
Opmerking	Verdachte stopverf werd bemonsterd volgens inspectieprotocol. Hoeveelheden betreft +/- 26 lm Het gewicht en lm is een beredeneerde schatting. Er worden geen rechten verleend aan deze oppervlaktes. De dikte is een schatting die voorkomt uit de monsterplaatsen en is daarom niet altijd representatief.

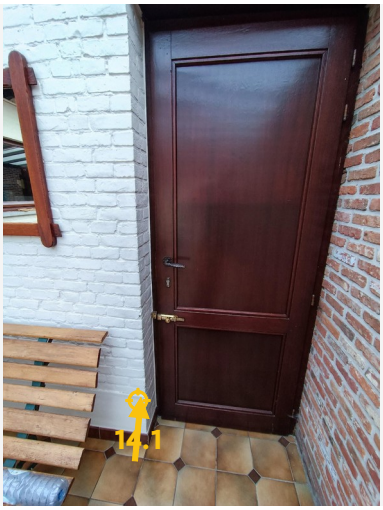
Fiche 14: Cementering veranda

Geen asbest

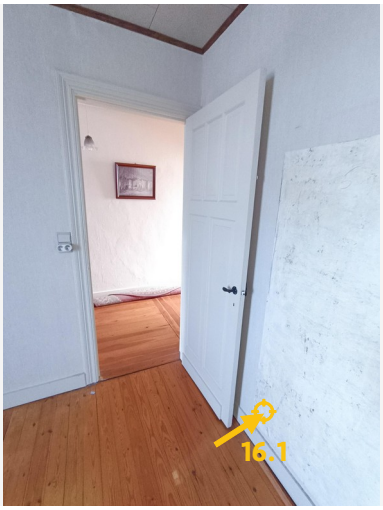
Fiche 16: Muurpleister

Geen asbest

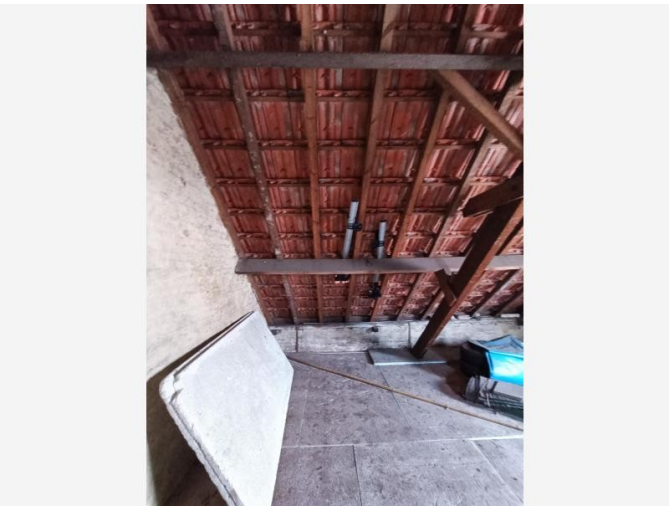
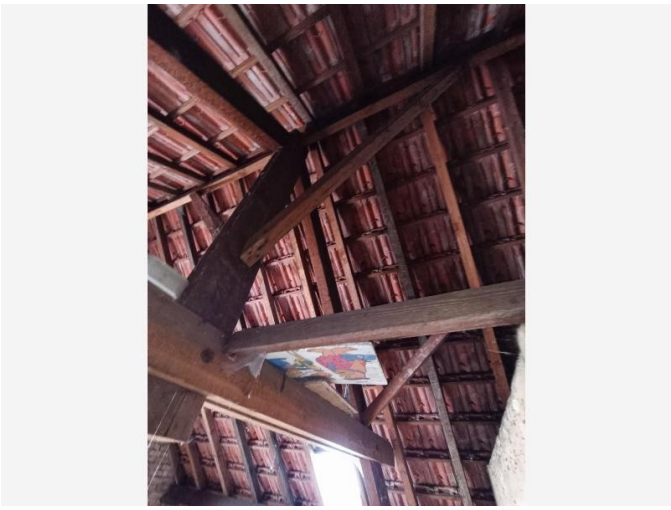
Beschrijving	Notitie	Terug te vinden op plannen
Fiche 24: liftinfrastructuur (niet aanwezig)	liftinfrastructuur (niet aanwezig) in het inspectie gebied.	-
Fiche 25: leidingisolatie (niet aanwezig)	leidingisolatie (niet aanwezig) in het inspectie gebied.	-
Fiche 26: Onderdak zadeldak	Het onderdak van het zadeldak is niet aanwezig; rechtstreeks zicht op de dakpannen aan de binnenzijde.	Plan 1.6: Hoofdgebouw plan
