Asbestinventarisattest

Fonteinstraat 53, 3000 Leuven

Attestnummer : **20261112-000440.000**
Uitgegeven op : **12.11.2026**
Geldig tot : **12.11.2036**

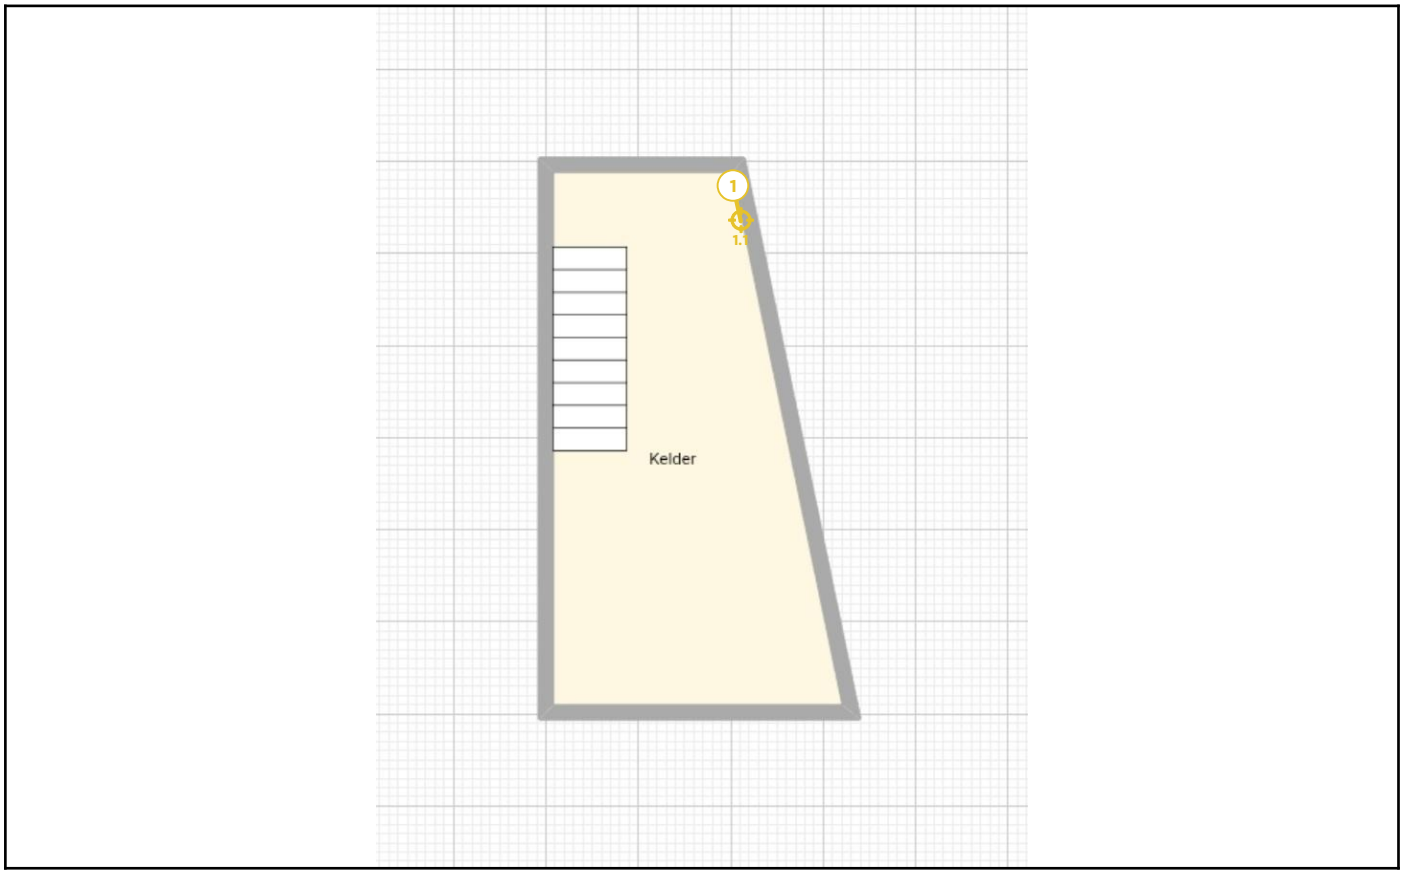
Plan 1.1: Kelder

Beschrijving	Type	Actie
1. Plaatmateriaal kelder	Asbestmateriaal	Zorgvuldig beheren
1.1 Code: PM1	Puntmonster	-

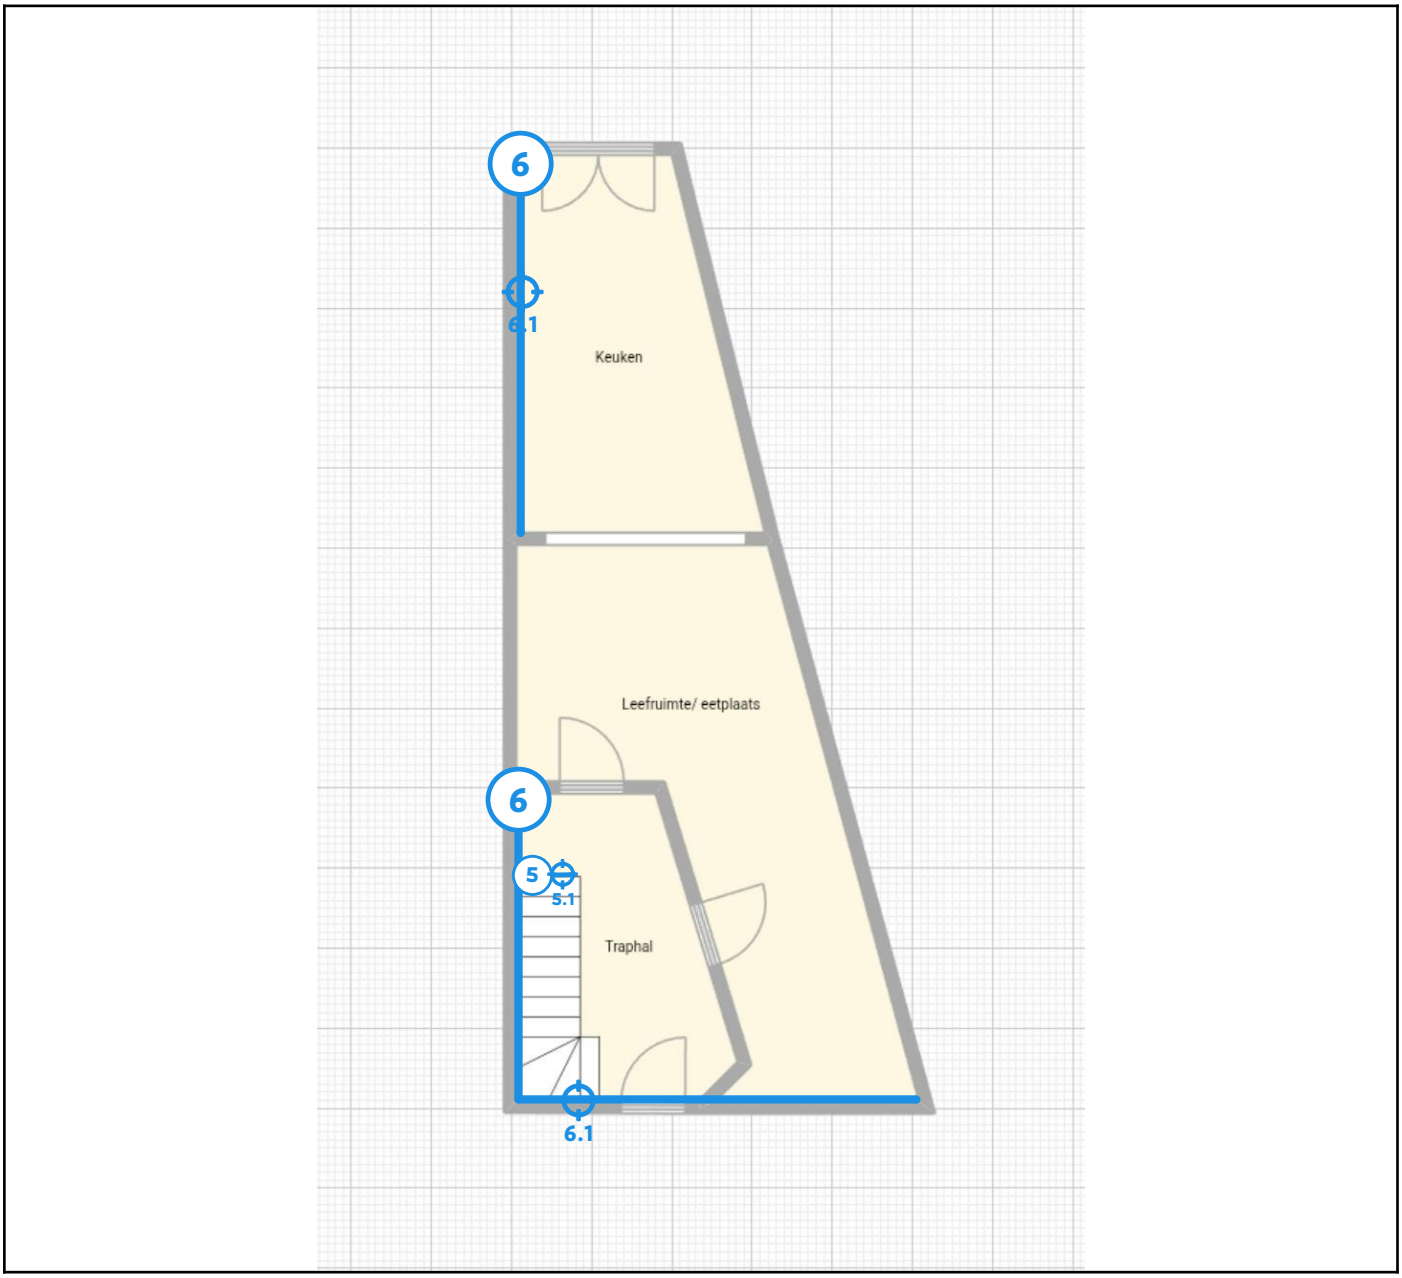
Plan 1.2: Gelijkvloers

Beschrijving	Type	Actie
5. Stopverf deur kelder	Geen asbest	-
5.1 Code: PM2	Puntmonster	-
6. Pleisterwerk muren	Geen asbest	-
6.1 Code: MM1	Mengmonster	-

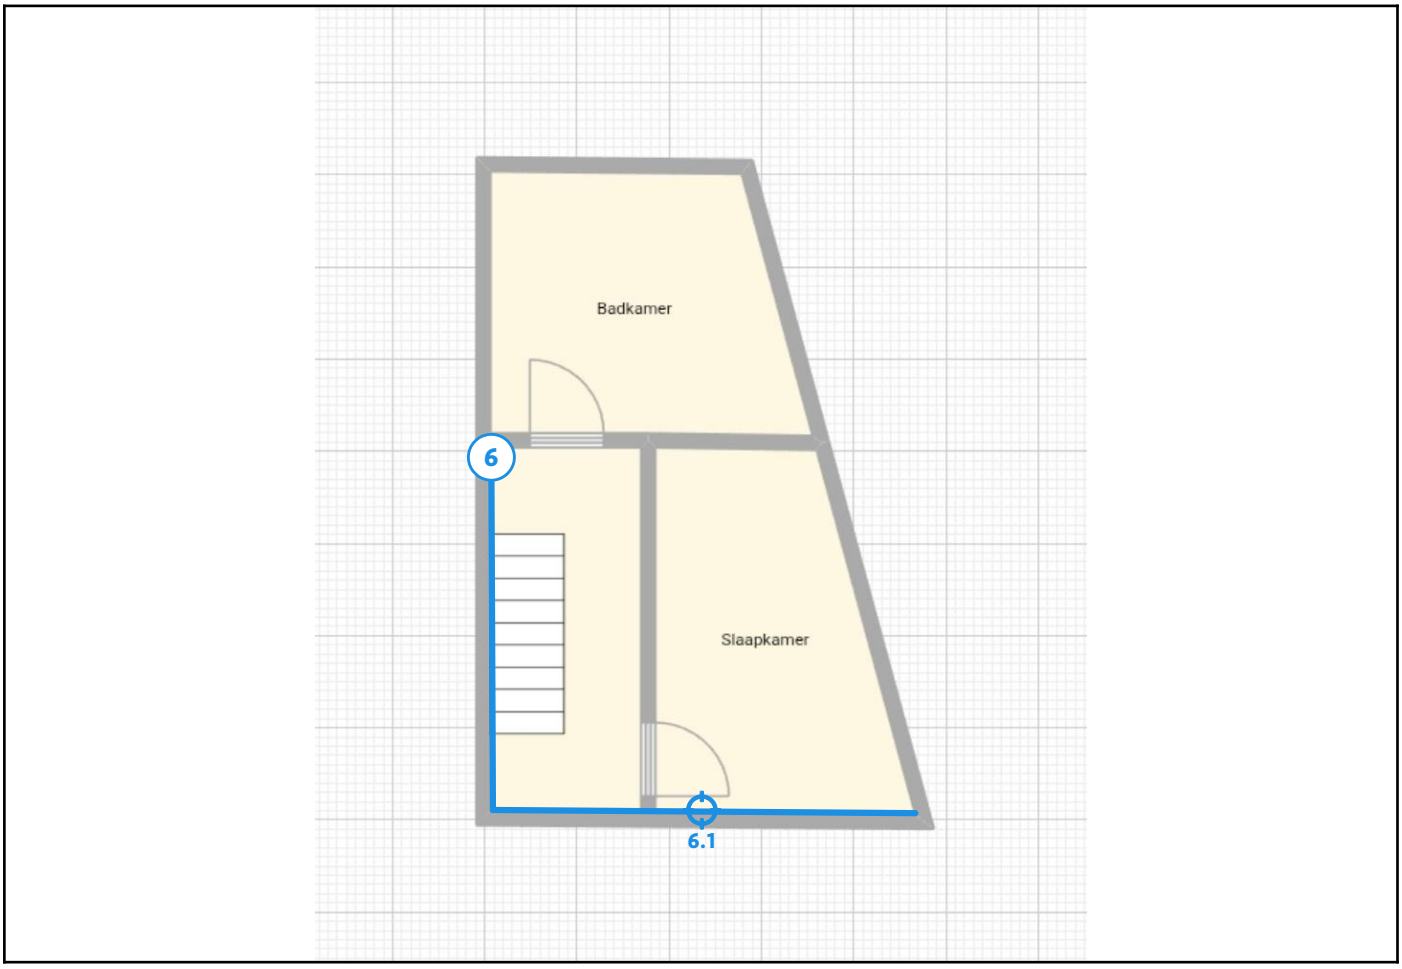
Plan 1.3: Eerste verdieping

Beschrijving	Type	Actie
6. Pleisterwerk muren	Geen asbest	-
6.1 Code: MM1	Mengmonster	-

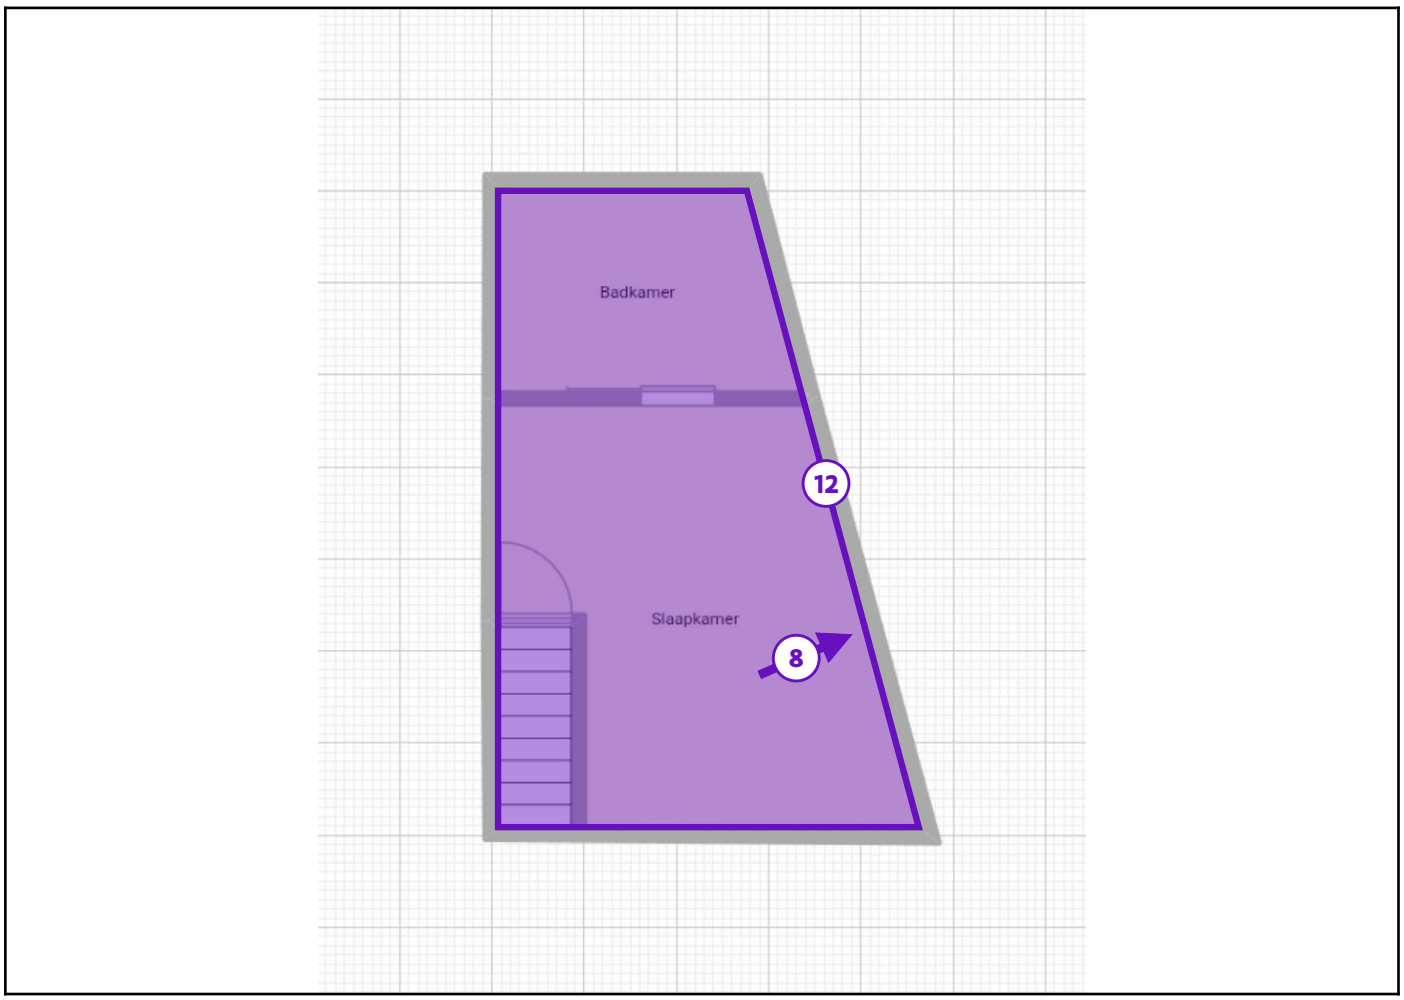
Plan 1.4: Tweede verdieping (dakverdieping)

Beschrijving	Type	Actie
8. Gaswandketel	Overige ruimte of materiaal	-
12. Onderdak	Overige ruimte of materiaal	-

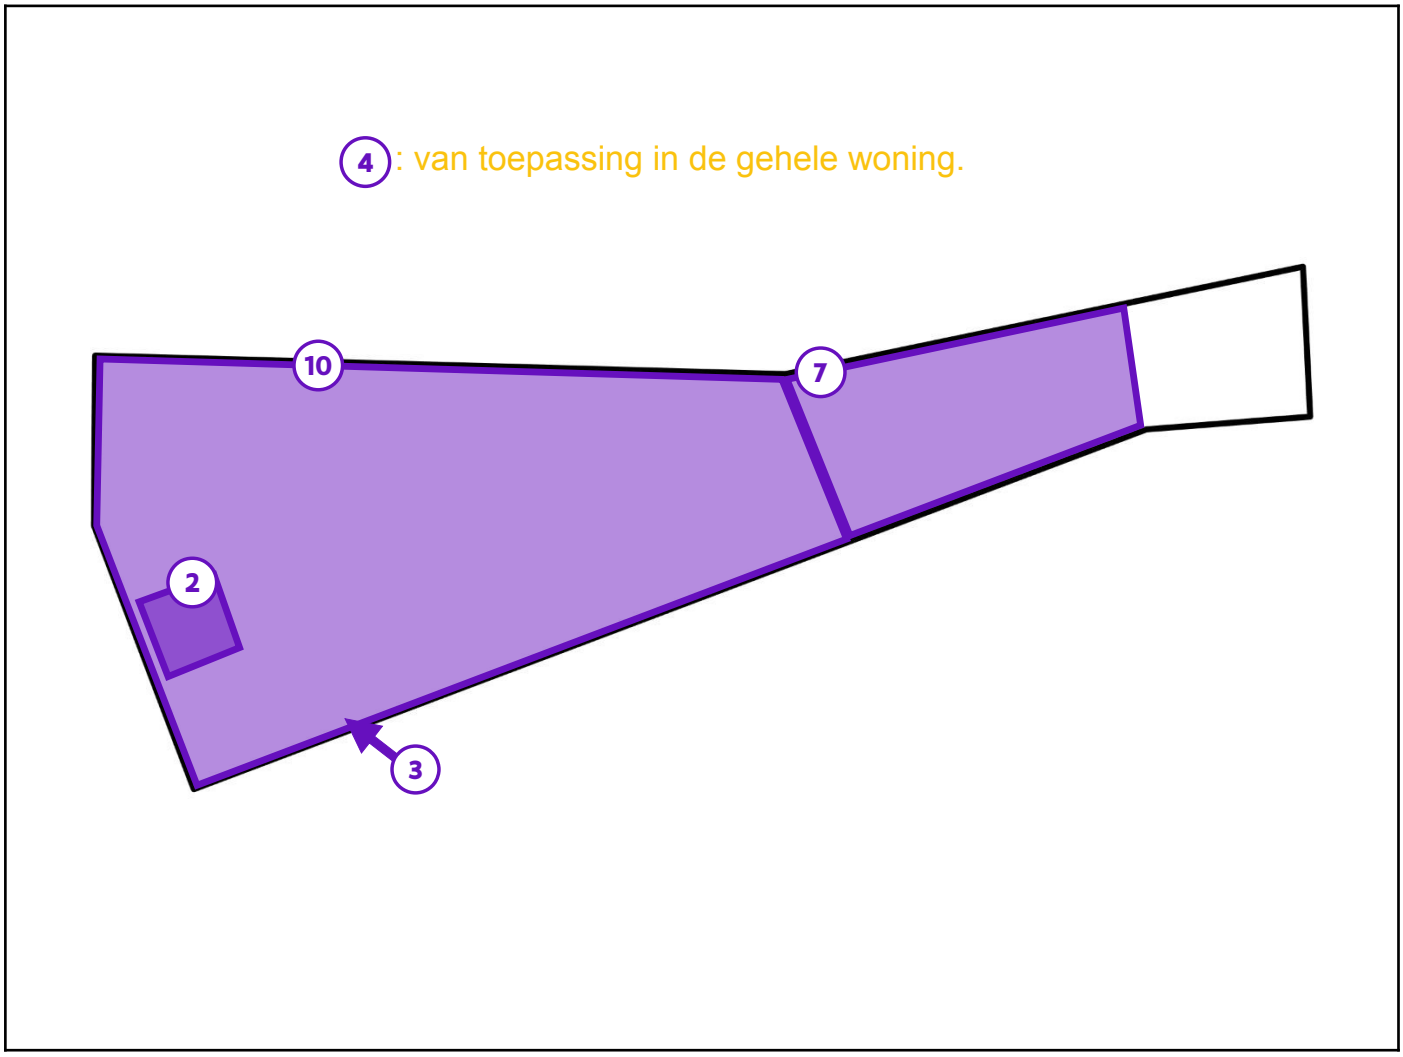
Plan 1.5: Hoofdgebouw plan

Beschrijving	Type	Actie
2. Dakbedekking dakkapel	Beperking	-
3. Rookgaskanalen	Beperking	-
4. Plafonds	Advies	-
7. Dakbedekking plat dak	Overige ruimte of materiaal	-
10. Dakbedekking zadeldak	Overige ruimte of materiaal	-

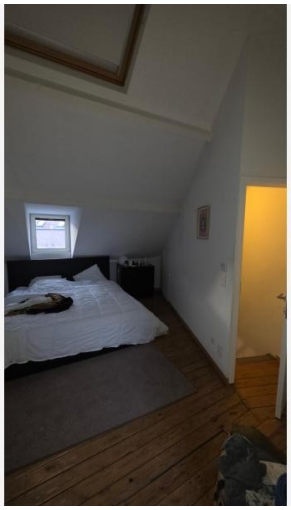
Fiche 4: Plafonds

De plafonds bestaan in de gehele woning uit gipskartonplaten. Houd er bij renovatiewerken rekening mee dat er zich nog asbestverdachte toepassingen kunnen bevinden achter deze platen, zoals bv. pleisterwerk. Laat desgevallend bijkomende staalnames uitvoeren.
