Asbestinventarisattest

Heiligstraat 175, 2620 Hemiksem

Attestnummer : **20261117-000340.000**
Uitgegeven op : **17.11.2026**
Geldig tot : **17.11.2036**

Niet-asbestveilig

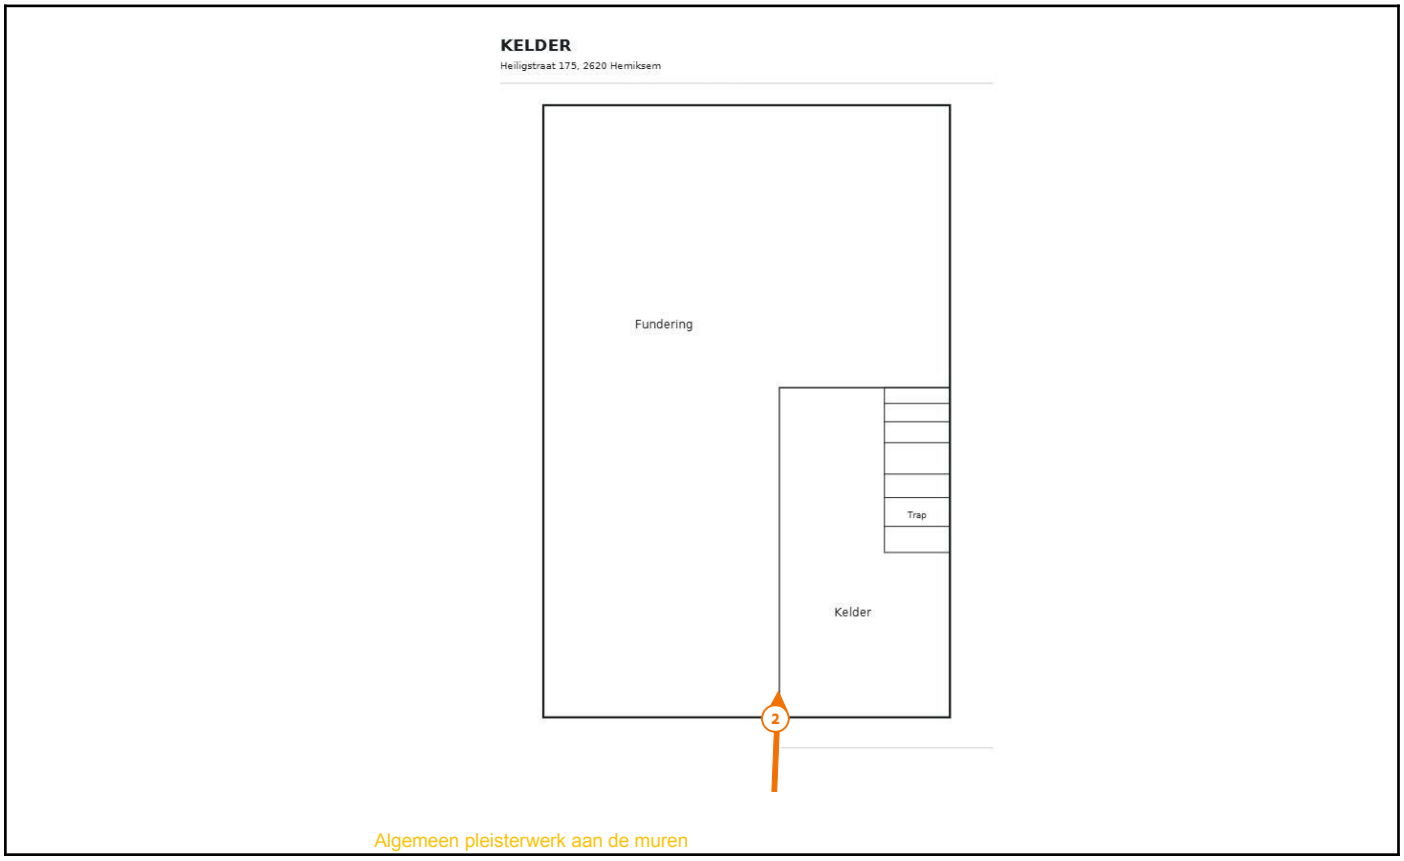
Plan 1.1: Grondplan_Heiligstraat_175_Kelder

Beschrijving	Type	Actie
2. Asbestcementen doorvoerbuis	Asbestmateriaal	Verwijderen
5. Muurpleisterwerk – mengstaal 01	Geen asbest	-

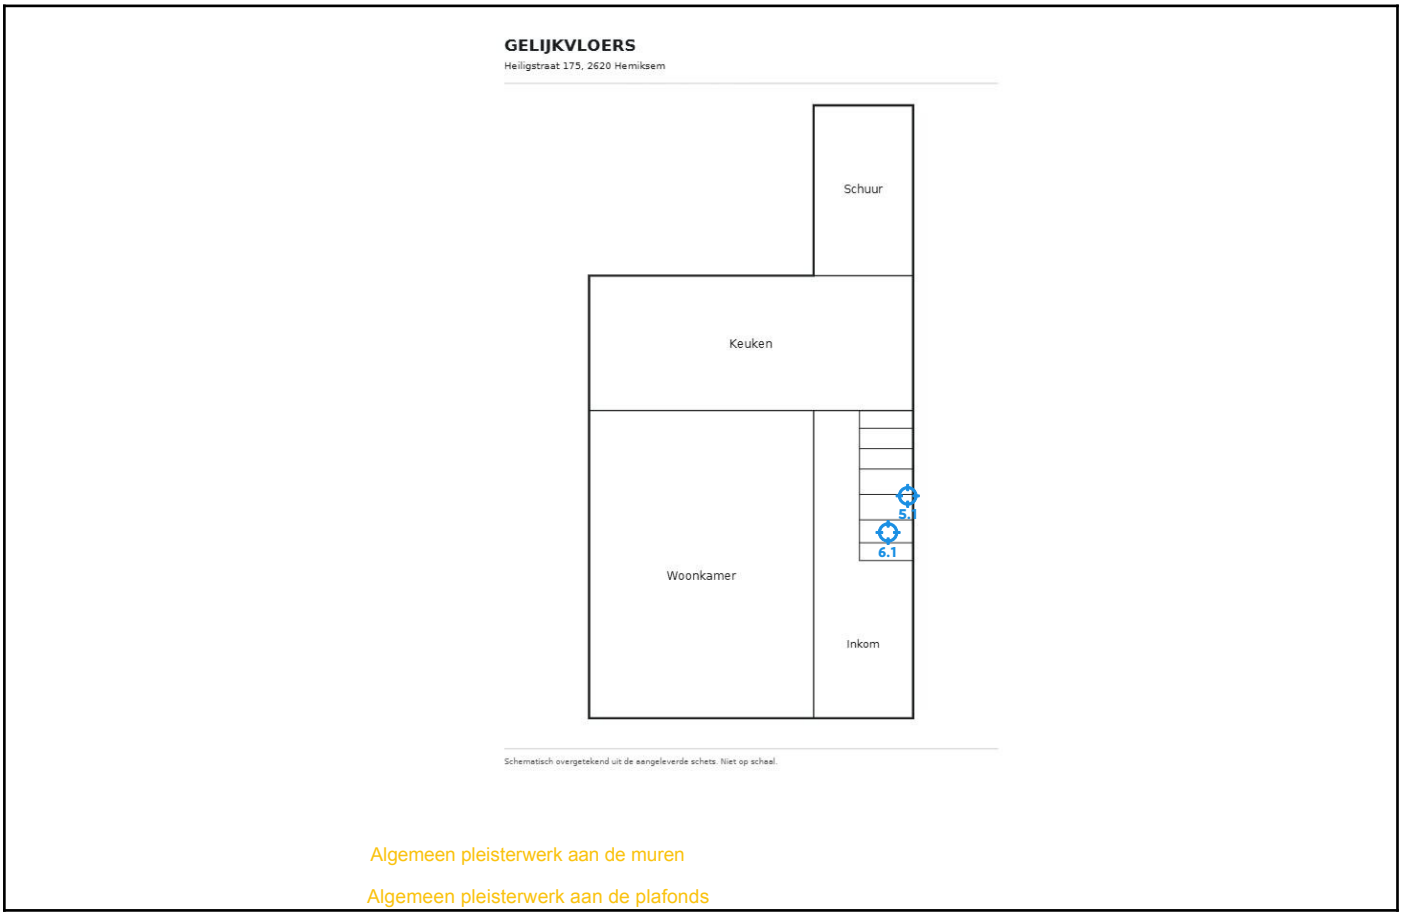
Plan 1.2: Grondplan_Heiligstraat_175_Gelijkvloers

Beschrijving	Type	Actie
5. Muurpleisterwerk – mengstaal 01	Geen asbest	-
5.1 Code: 01	Mengmonster	-
6. Plafondpleisterwerk – mengstaal 02	Geen asbest	-
6.1 Code: 02	Mengmonster	-

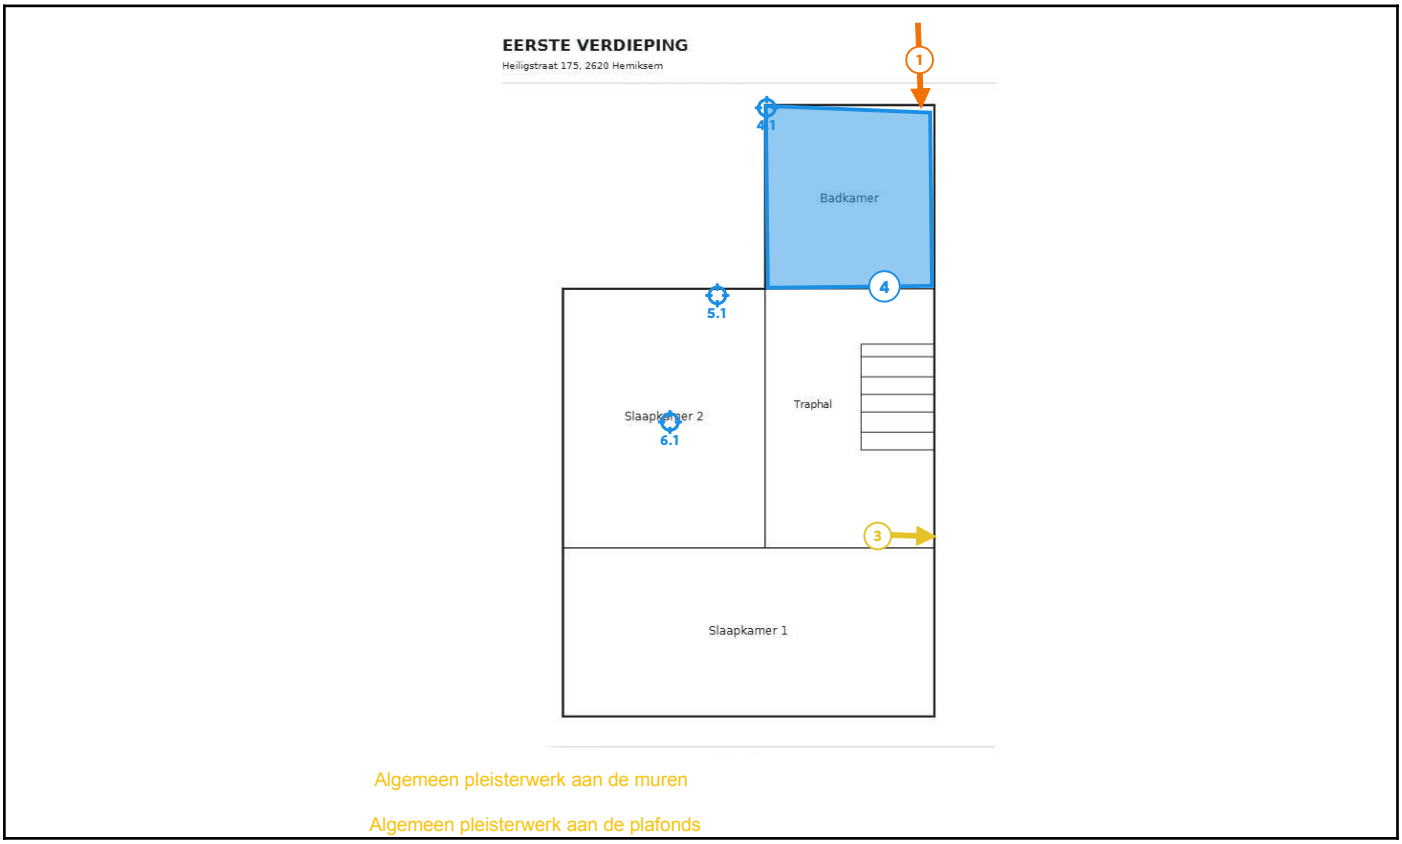
Plan 1.3: Grondplan_Heiligstraat_175_Eerste_Verdieping

Beschrijving	Type	Actie
1. Asbestcementen schouwhoed – matig beschadigd	Asbestmateriaal	Verwijderen
3. Bakelieten elektriciteitsteller – onbeschadigd	Asbestmateriaal	Zorgvuldig beheren
4. Dakbedekking – roofing, puntstaal 03	Geen asbest	-
4.1 Code: 03	Puntmonster	-
5. Muurpleisterwerk – mengstaal 01	Geen asbest	-
5.1 Code: 01	Mengmonster	-
6. Plafondpleisterwerk – mengstaal 02	Geen asbest	-
6.1 Code: 02	Mengmonster	-

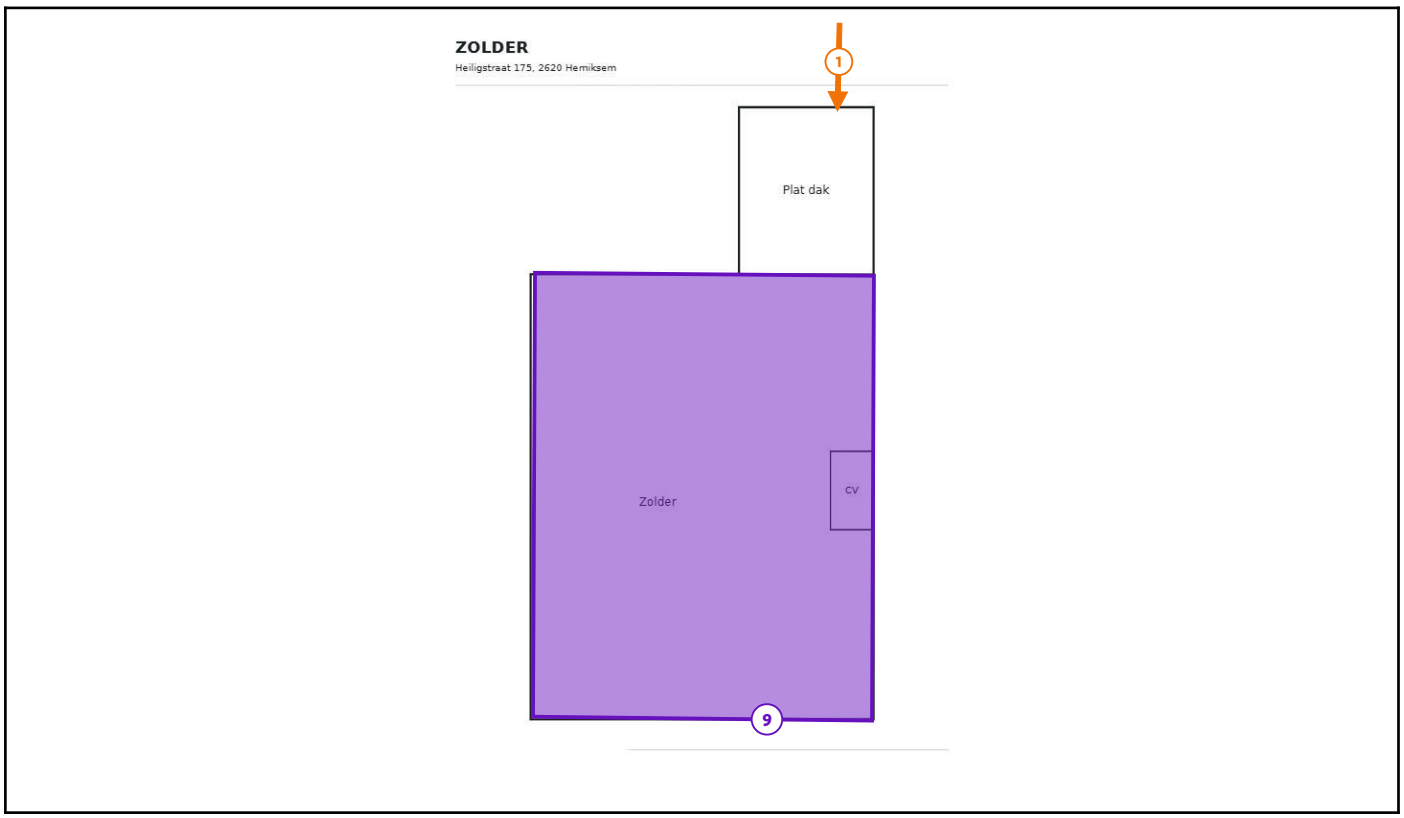
Plan 1.4: Grondplan_Heiligstraat_175_Zolder

Beschrijving	Type	Actie
1. Asbestcementen schouwhoed – matig beschadigd	Asbestmateriaal	Verwijderen
9. Onderdak – vernieuwd in 2013, factuur	Overige ruimte of materiaal	-

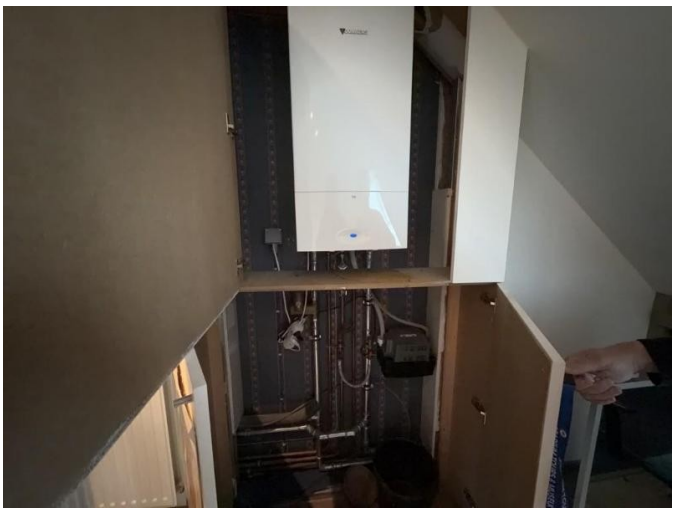
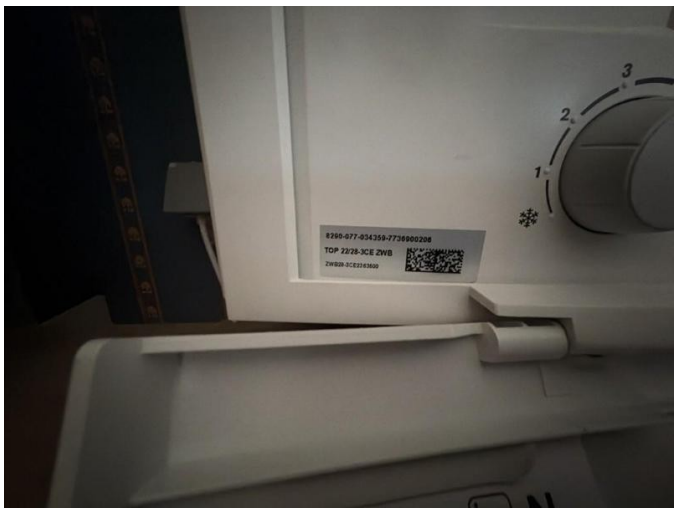
Beschrijving	Notitie	Terug te vinden op plannen
Fiche 7: Stookketel Junkers – productie september 2020	Stookketel Junkers CerapurSmart, type TOP 22/28-3 CE ZWB (ZWB 28-3 CE 23 S 3600), productnummer 7736900206. Op de identificatiefoto TC_04067.JPG staat serienummer 8290-077-034359-7736900206. De FD-code 077 komt volgens de officiële Bosch-codetabel overeen met september 2020. Dit is de productiedatum, niet noodzakelijk de plaatsingsdatum. De oorspronkelijke materialen en afdichtingen van deze na 2001 geproduceerde ketel worden niet als asbestverdacht beschouwd. Eventuele oudere, behouden aansluitdelen of afzonderlijke materialen rond de installatie moeten op zichzelf worden beoordeeld. Koppel de identificatiefoto aan het dossier.	-
Fiche 8: Afdichtingen ramen en deuren – silicone en rubber	Aan het schrijnwerk zijn siliconeafdichtingen tussen kader en gevel en rubberafdichtingen tussen glas en kader vastgesteld. De onderzochte zichtbare afdichtingen zijn niet asbestverdacht.	-
