Asbestinventarisattest

Sint-Adriaanveld 5, 3150 Haacht

Attestnummer : **20261019-000045.000**
Uitgegeven op : **19.10.2026**
Geldig tot : **Onbeperkt** (tenzij de toestand wijzigt)

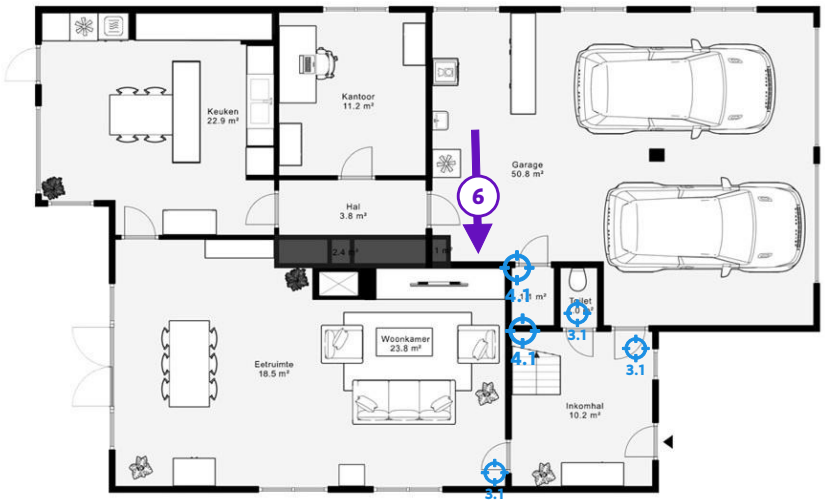
Plan 1.1: Plan gelijkvloers

Alle plafonds zijn afgewerkt met pleisterwerk.
Alle muren zijn afgewerkt met pleisterwerk.

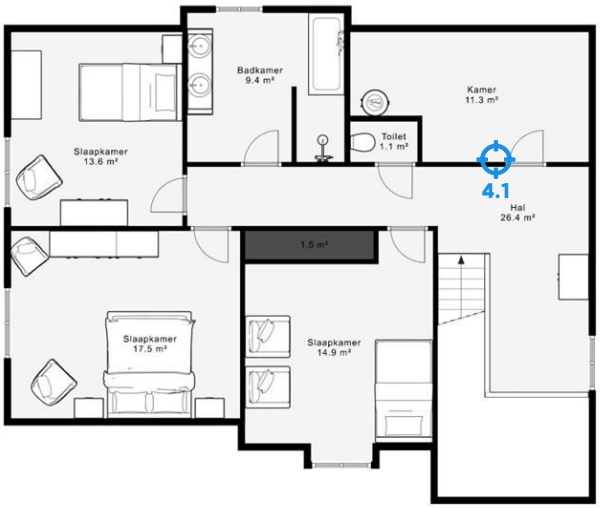
Plan 1.2: Plan verdieping 1

Alle plafonds zijn afgewerkt met een niet-verdacht plaatmateriaal.

Alle muren zijn afgewerkt met pleisterwerk.

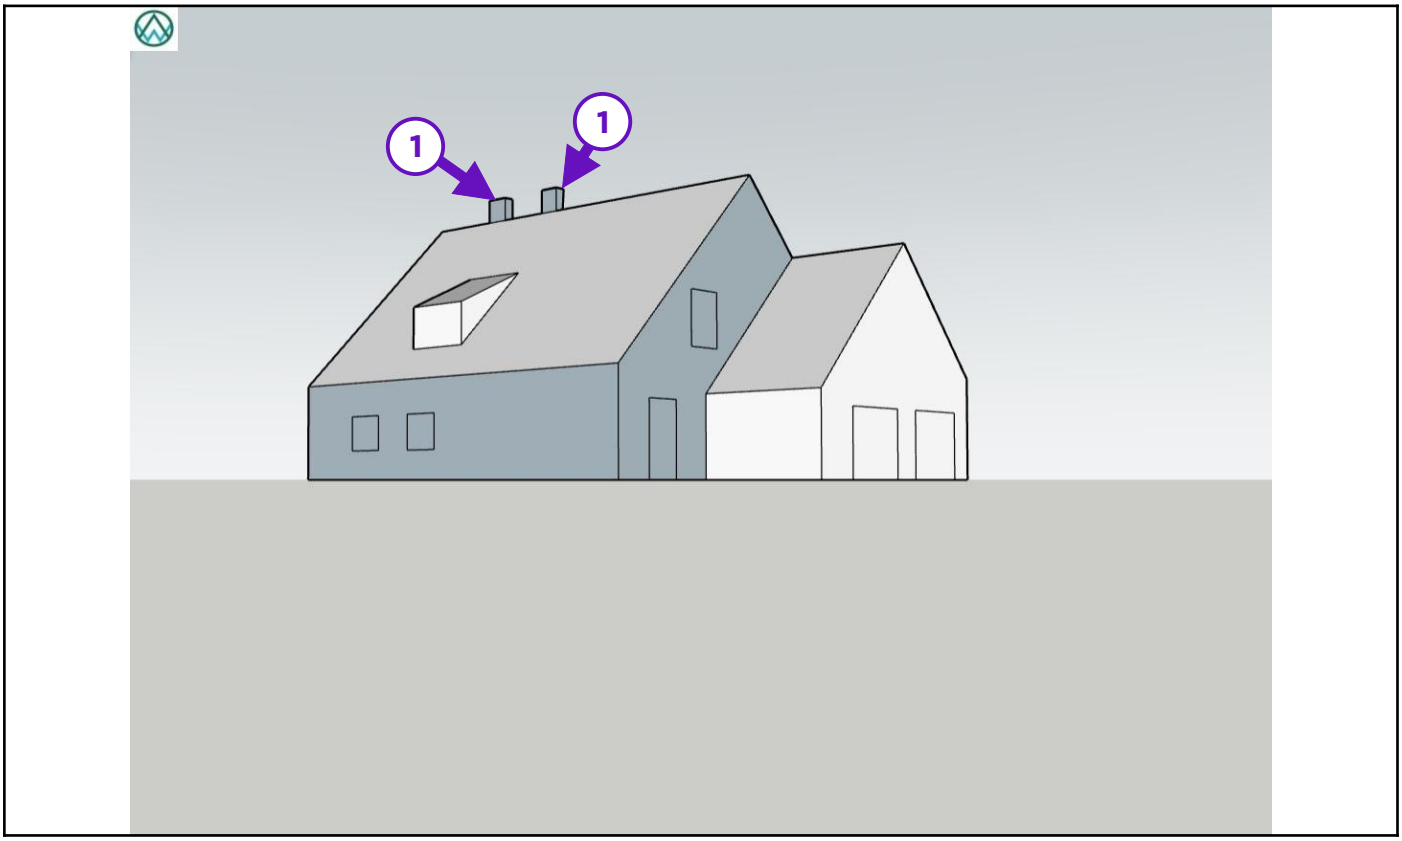
Plan 1.3: Plan zij-aanzicht woning

Beschrijving	Type	Actie
1. Schouwen dak	Beperking	-

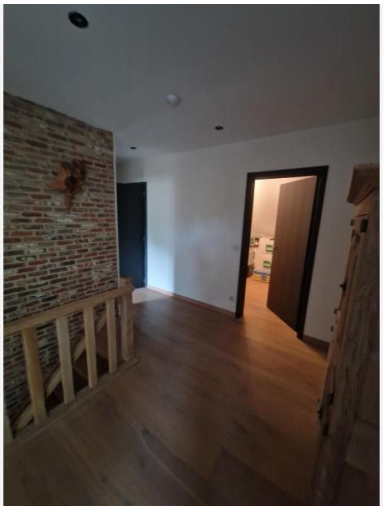
Fiche 2: Plaatmateriaal plafonds

Informatie over een niet-asbestverdacht materiaal

In de woning zijn de plafonds op de 1ste verdieping afgewerkt met plaatmateriaal. Gyproc, hout en kunstof plaatmateriaal; deze zijn alle niet-asbestverdacht bevonden. Het is best mogelijk dat er achter de platen nog asbesthoudende platen of andere materialen zich bevinden maar hiervoor is destructief onderzoek nodig om dit te bevestigen.

Basis voor advies	De asbestdeskundige beoordeelt het materiaal als niet-asbestverdacht.

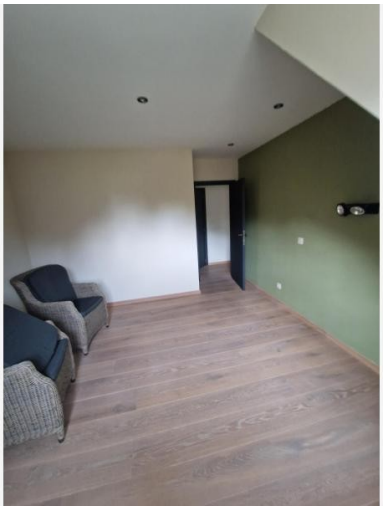
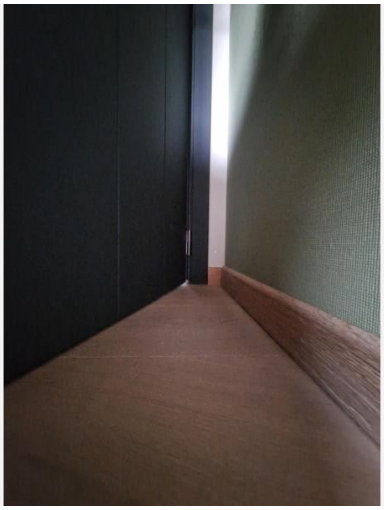
Fiche 4: Pleisterwerk muren

Geen asbest

#	Type	Referentie	Resultaat
4.1	Mengmonster	Staal 1 muren	Geen asbest
