Asbestinventarisattest

Jezus-Eiksesteenweg 10/021, 1560 Hoeilaart

Attestnummer : **20261117-000416.000**
Uitgegeven op : **17.11.2026**
Geldig tot : **Onbeperkt** (tenzij de toestand wijzigt)

Asbestveilig (maar mogelijk niet asbestvrij)

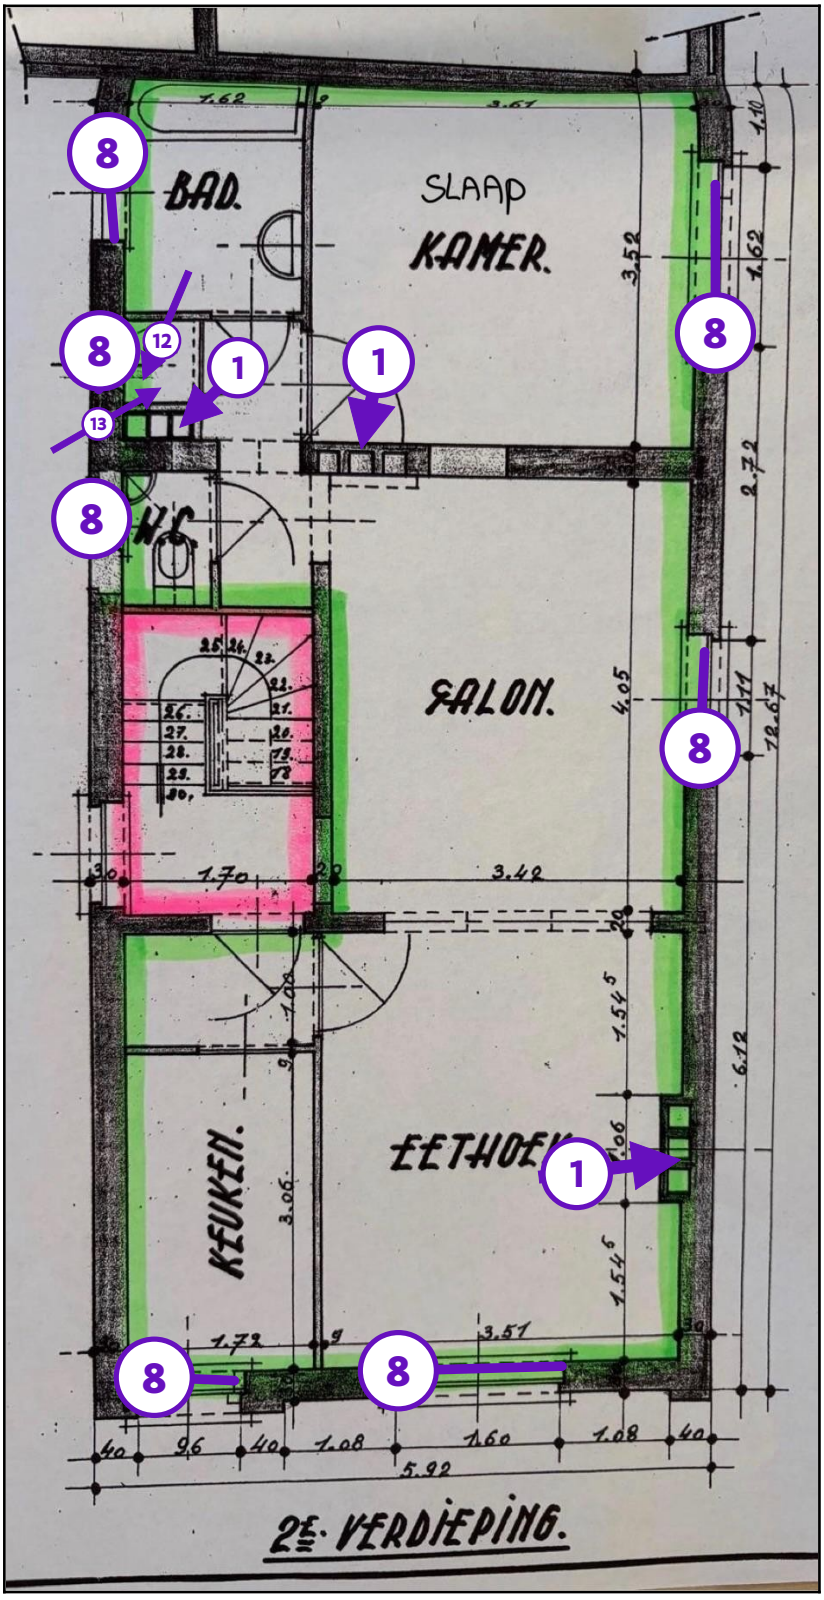
Plan 1.1: Appartement 021

1. Binnenzijde en bovenzijde van de schouw	Beperking	-
8. Afdichtingsmateriaal (mastiek,kit,..) aan schrijnwerk - Niet verdacht	Overige ruimte of materiaal	-
12. Rookgaskanalen - niet verdacht	Overige ruimte of materiaal	-
13. Niet-asbestverdachte stookketel	Overige ruimte of materiaal	-

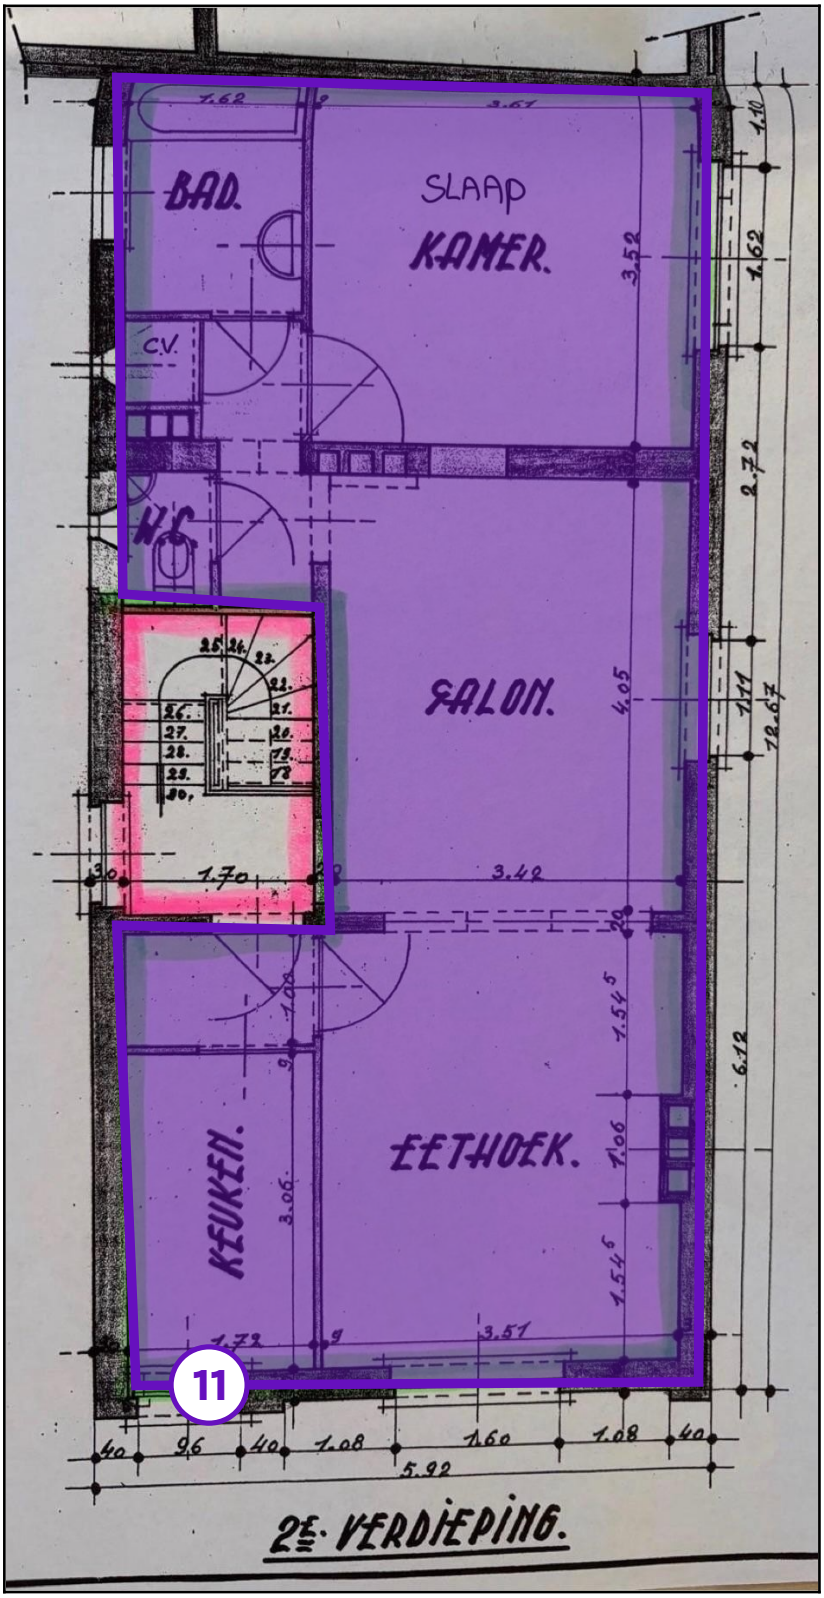
Plan 1.2: Appartement 021

11. Dakbedekking - gemeenschappelijke delen	Overige ruimte of materiaal	-

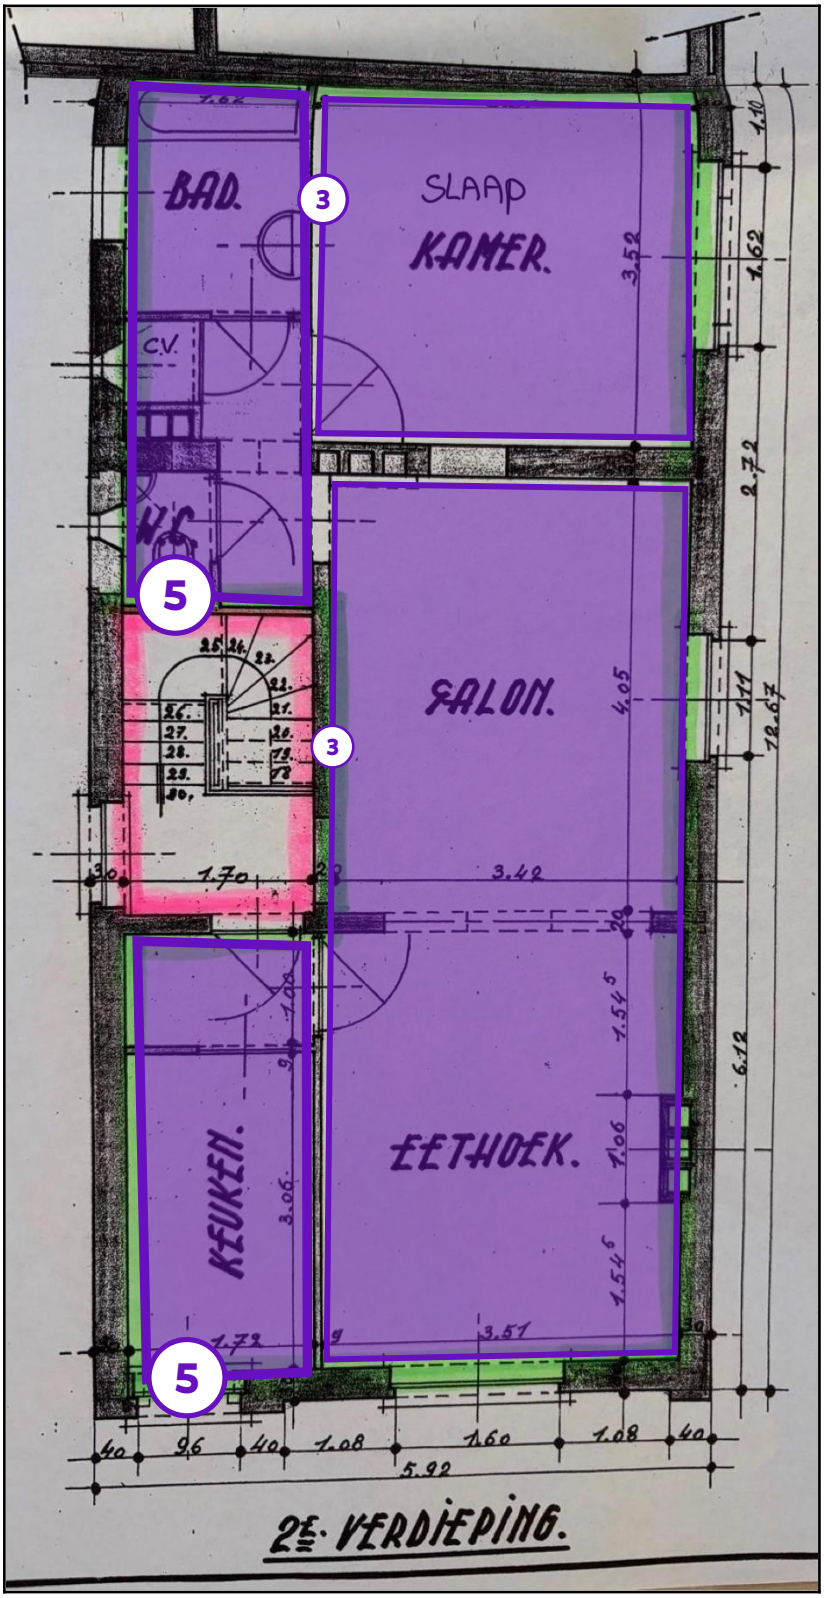
Plan 1.3: Appartement 021

3. Vloerbekleding - Niet verdacht	Advies	-
5. Tegellijm onder vloertegels	Advies	-

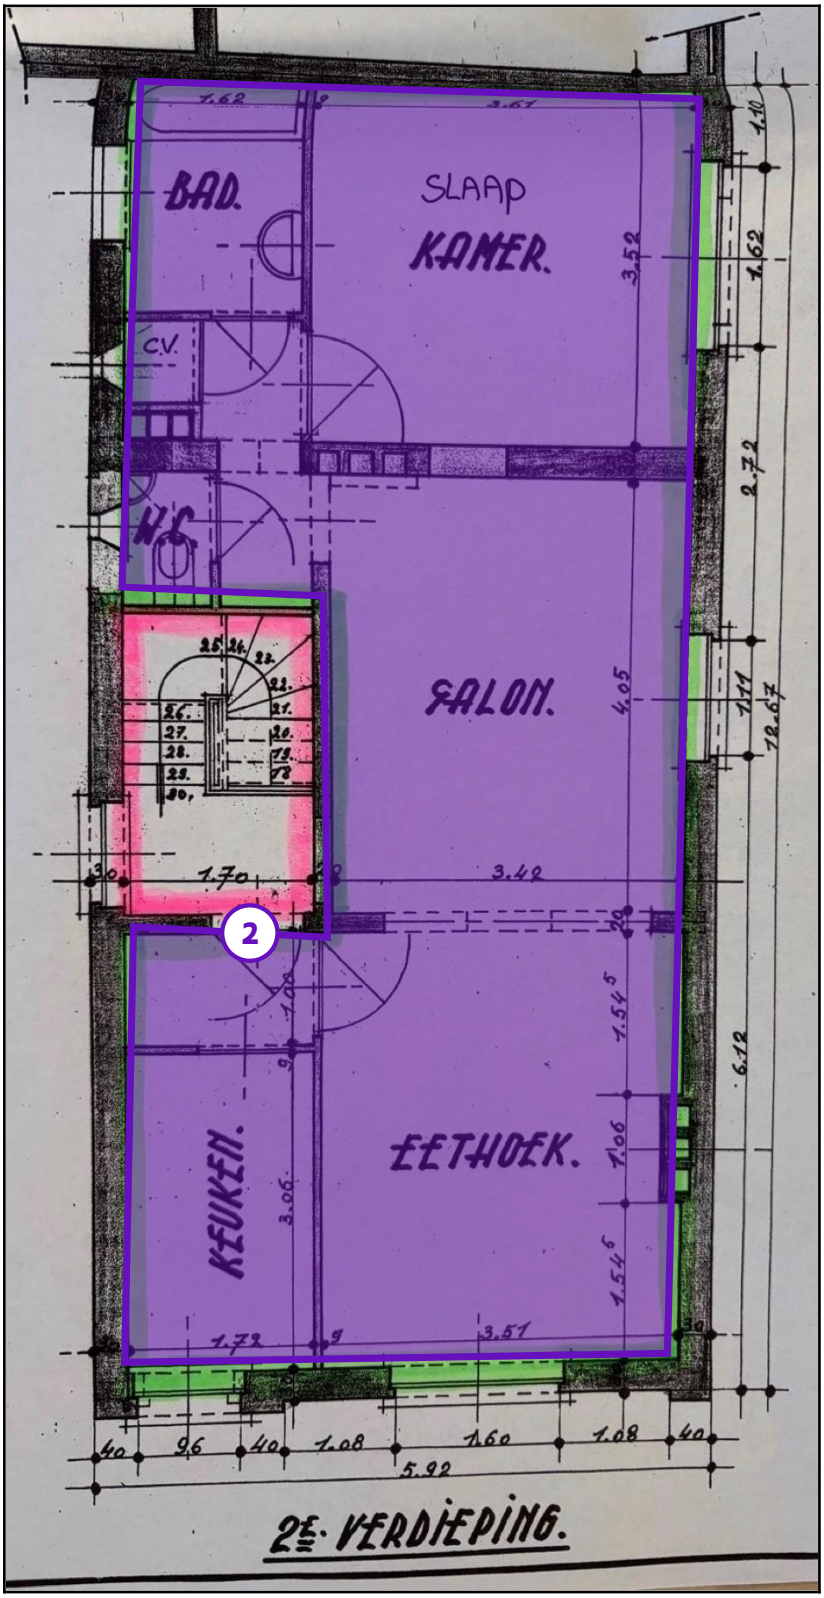
Plan 1.4: Appartement 021

2. Plafondafwerking in gipskarton	Advies	-

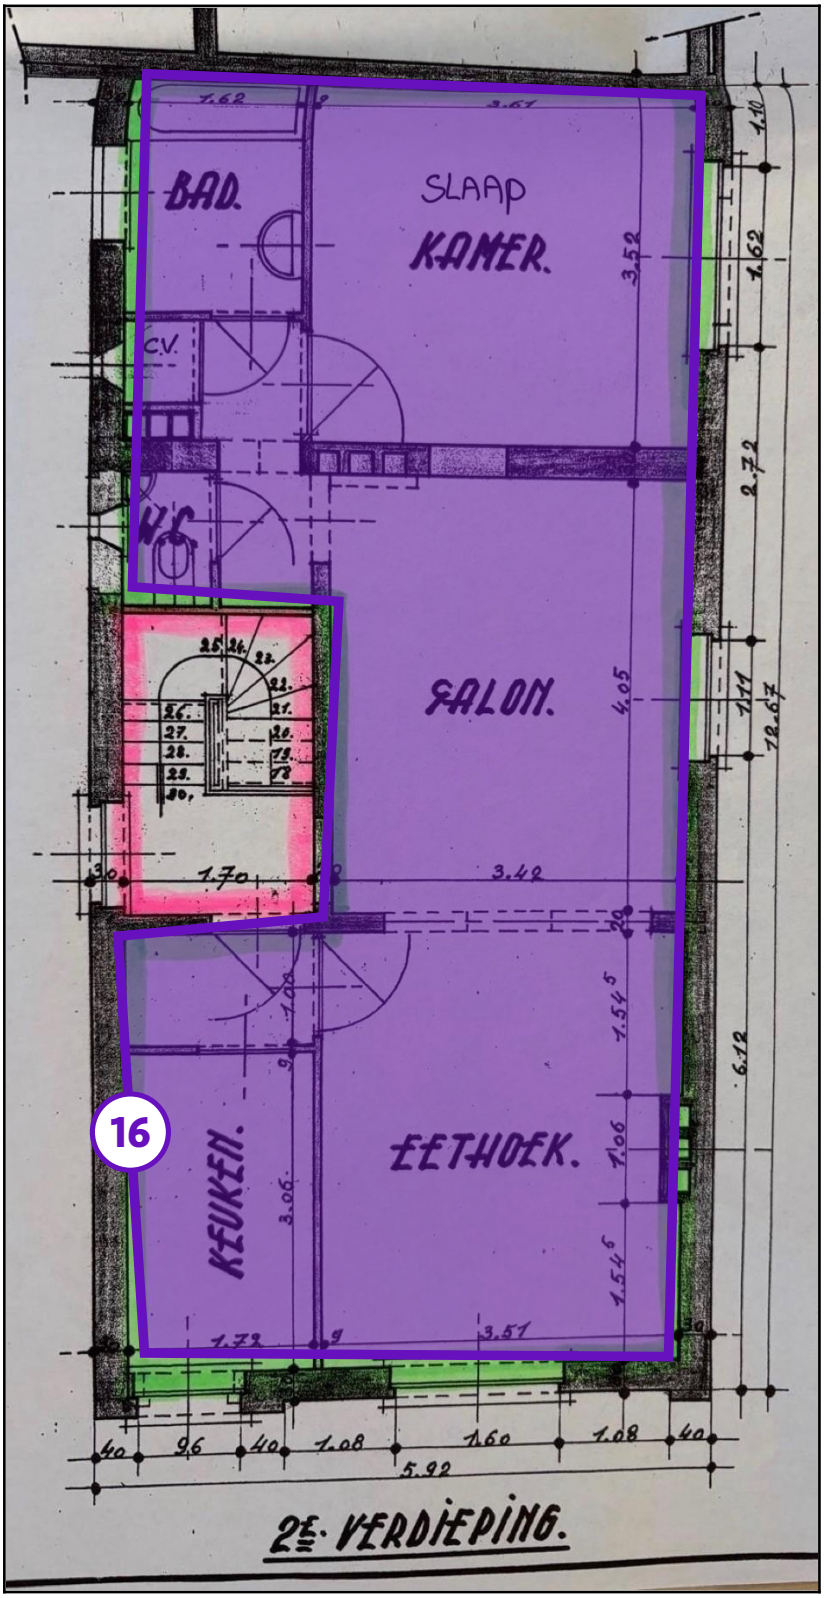
Plan 1.5: Appartement 021

16. Onderdak-gemeenschappelijke delen	Overige ruimte of materiaal	-

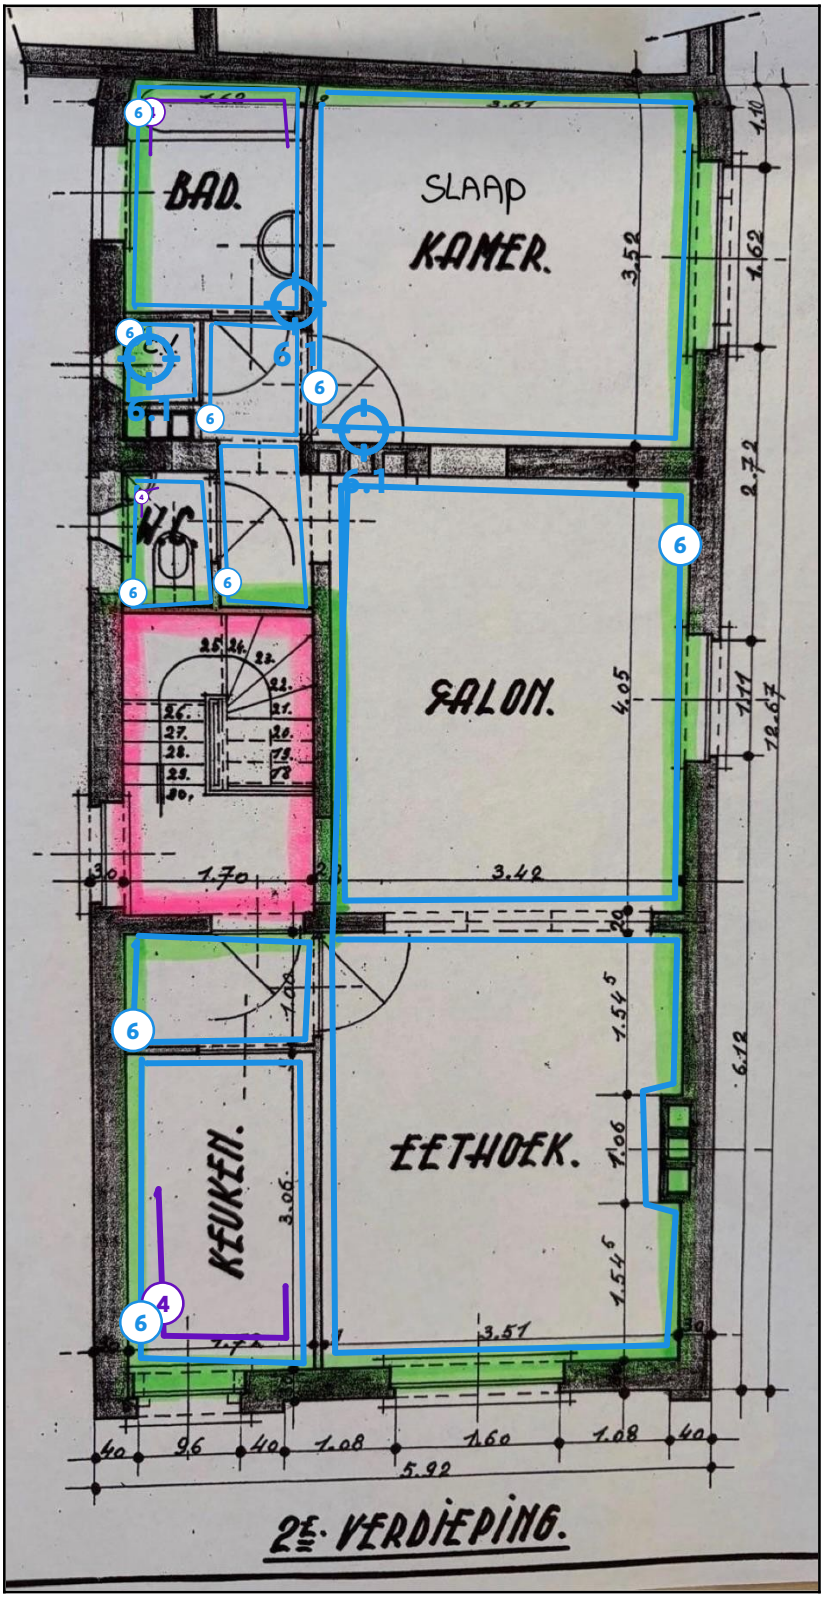
Plan 1.6: Appartement 021

4. Tegellijm achter wandtegels & plinten	Advies	-
6. Pleisterwerk wanden	Geen asbest	-
6.1 Code: M01	Mengmonster	-

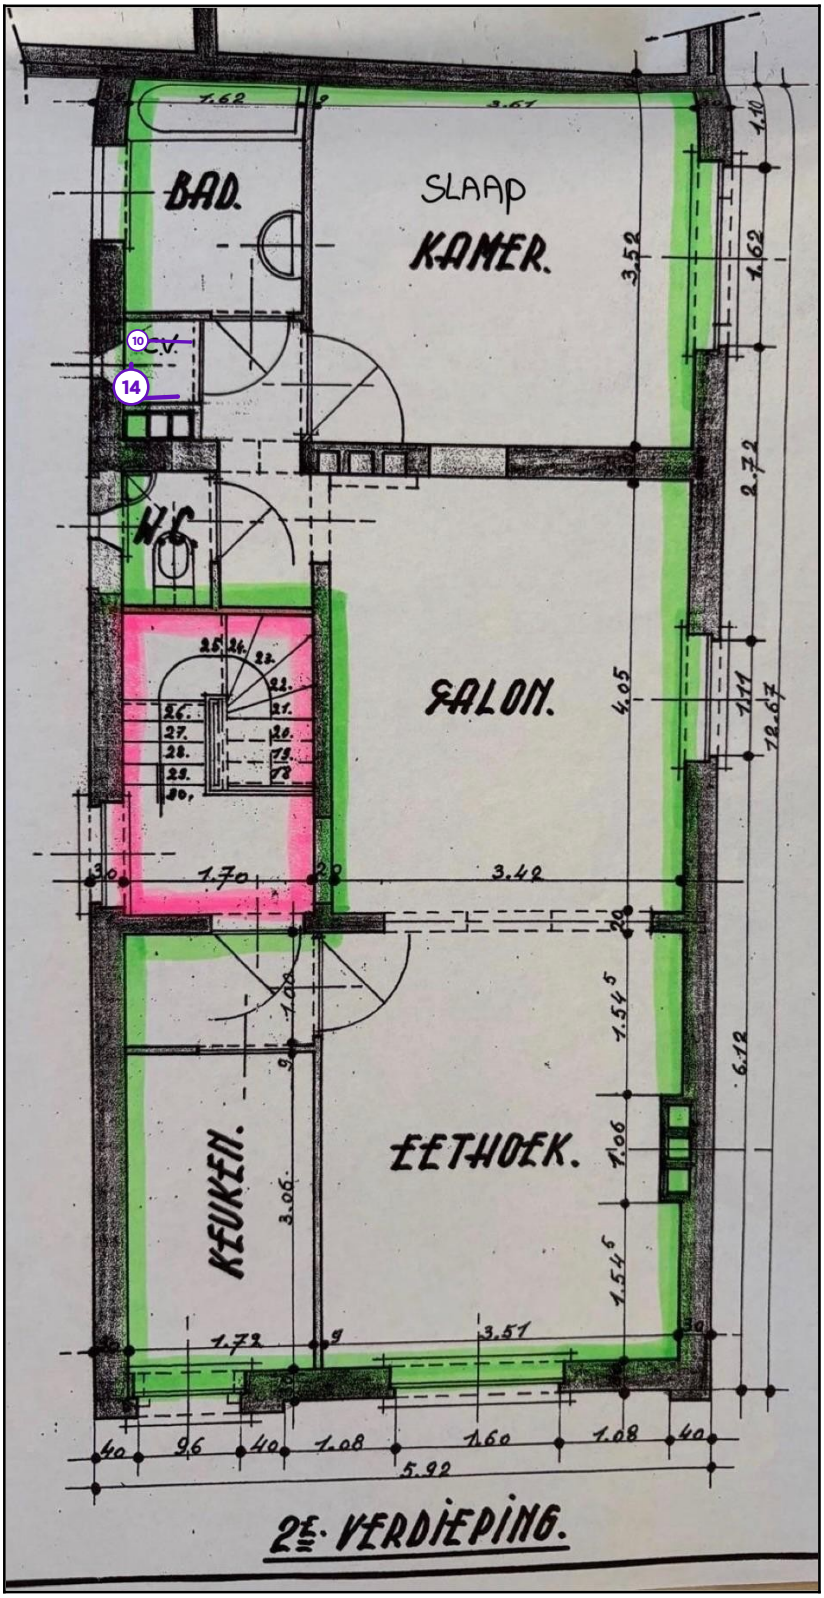
Plan 1.7: Appartement 021

10. Niet-asbestverdachte leidingisolatie	Overige ruimte of materiaal	-
14. Leidingisolatie - niet aanwezig	Overige ruimte of materiaal	-

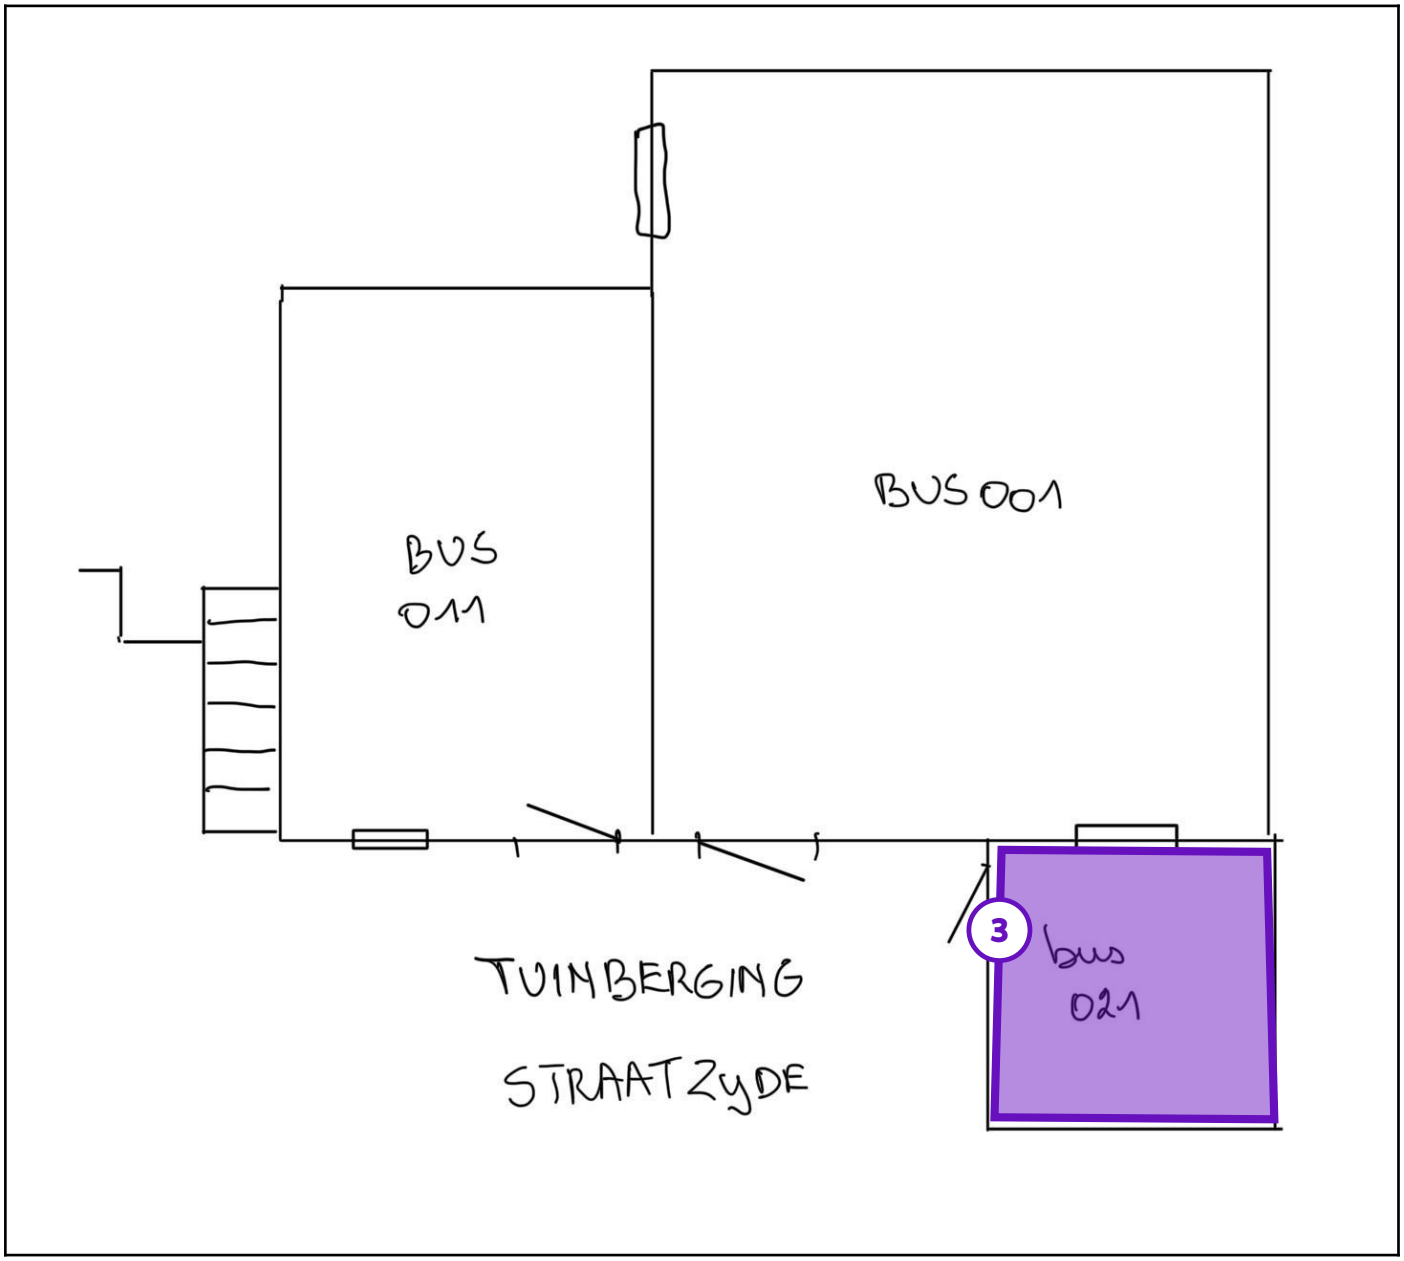
Plan 2.1: Tuinberging 021

Beschrijving	Type	Actie
3. Vloerbekleding - Niet verdacht	Advies	-

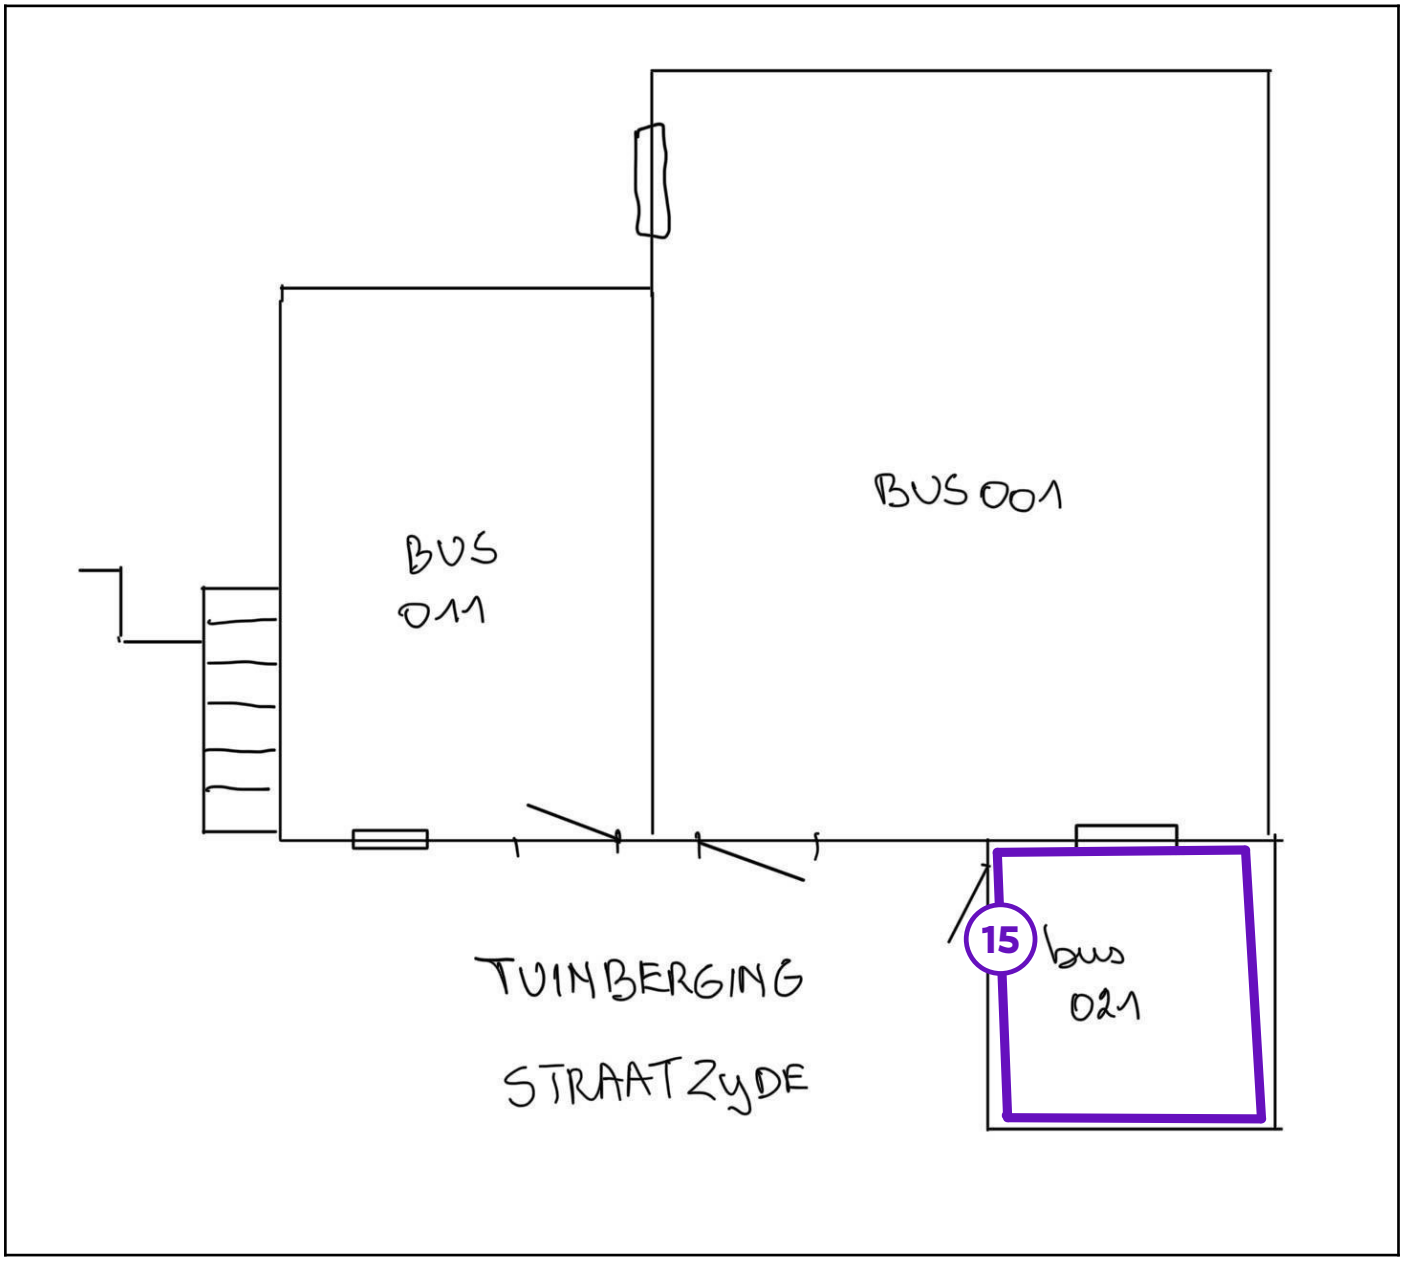
Plan 2.2: Tuinberging 021

Beschrijving	Type	Actie
15. Pleisterwerk - Niet aanwezig	Overige ruimte of materiaal	-

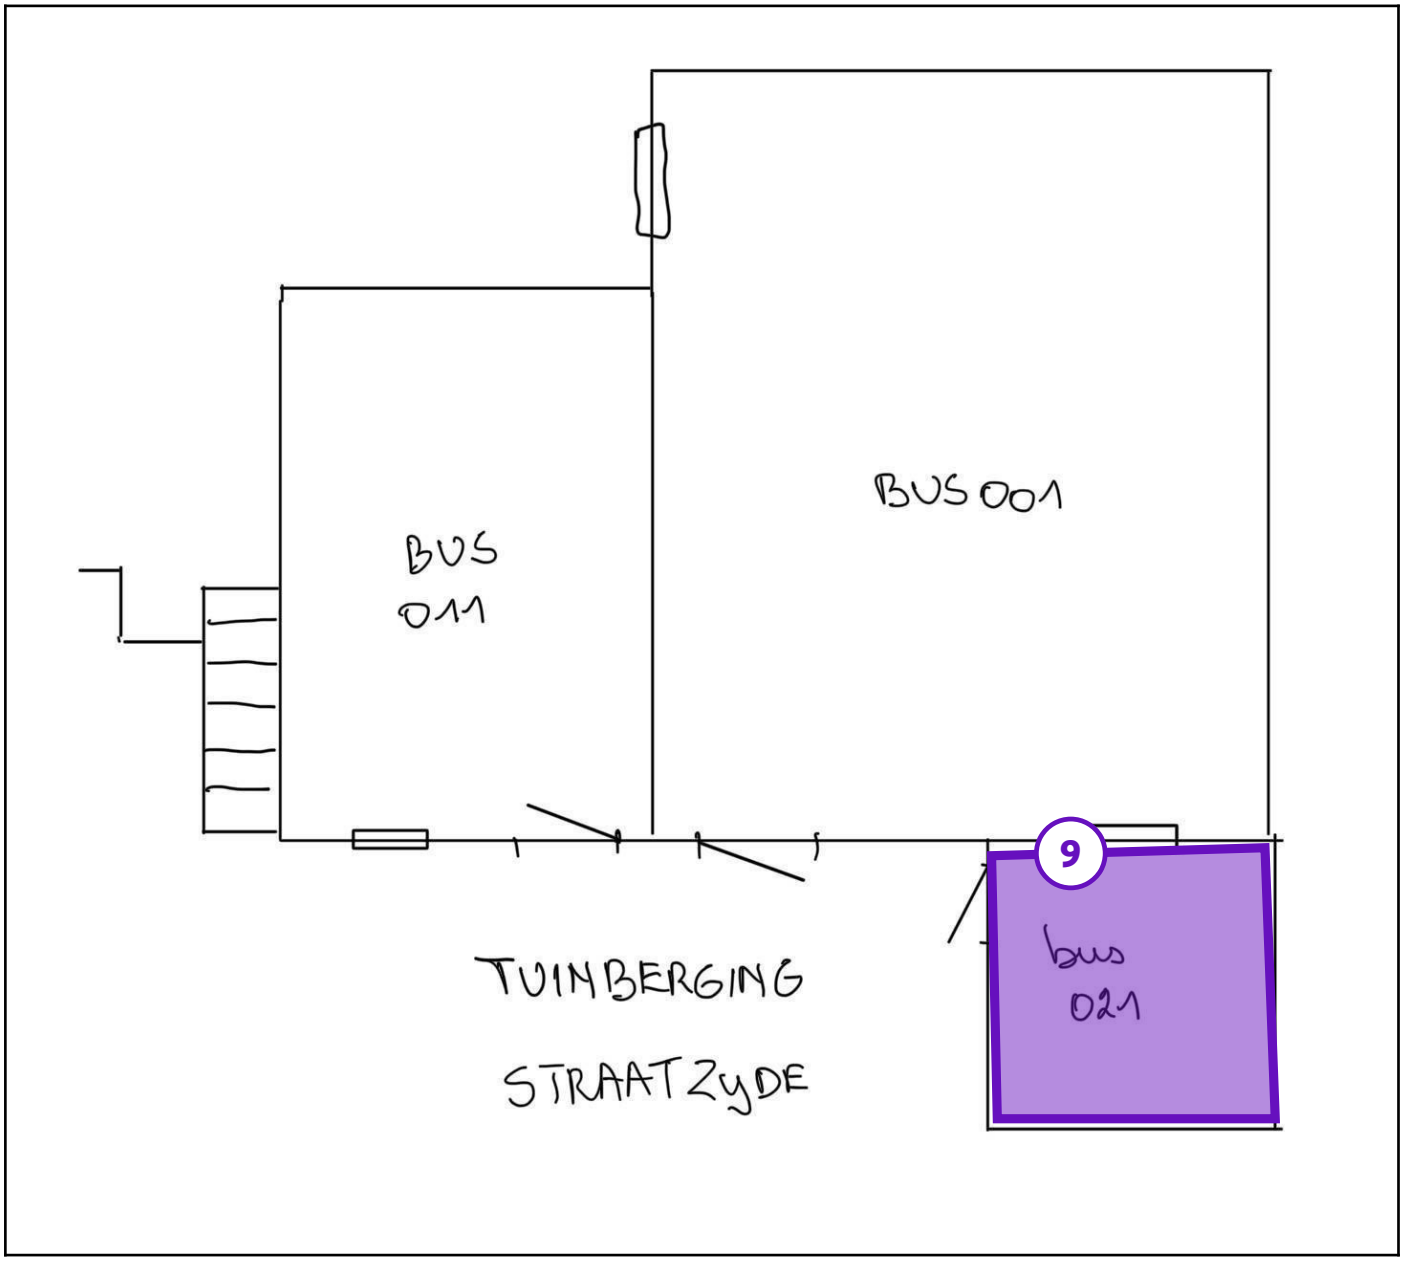
Plan 2.3: Tuinberging 021

Beschrijving	Type	Actie
9. Onderdak - niet verdacht	Overige ruimte of materiaal	-

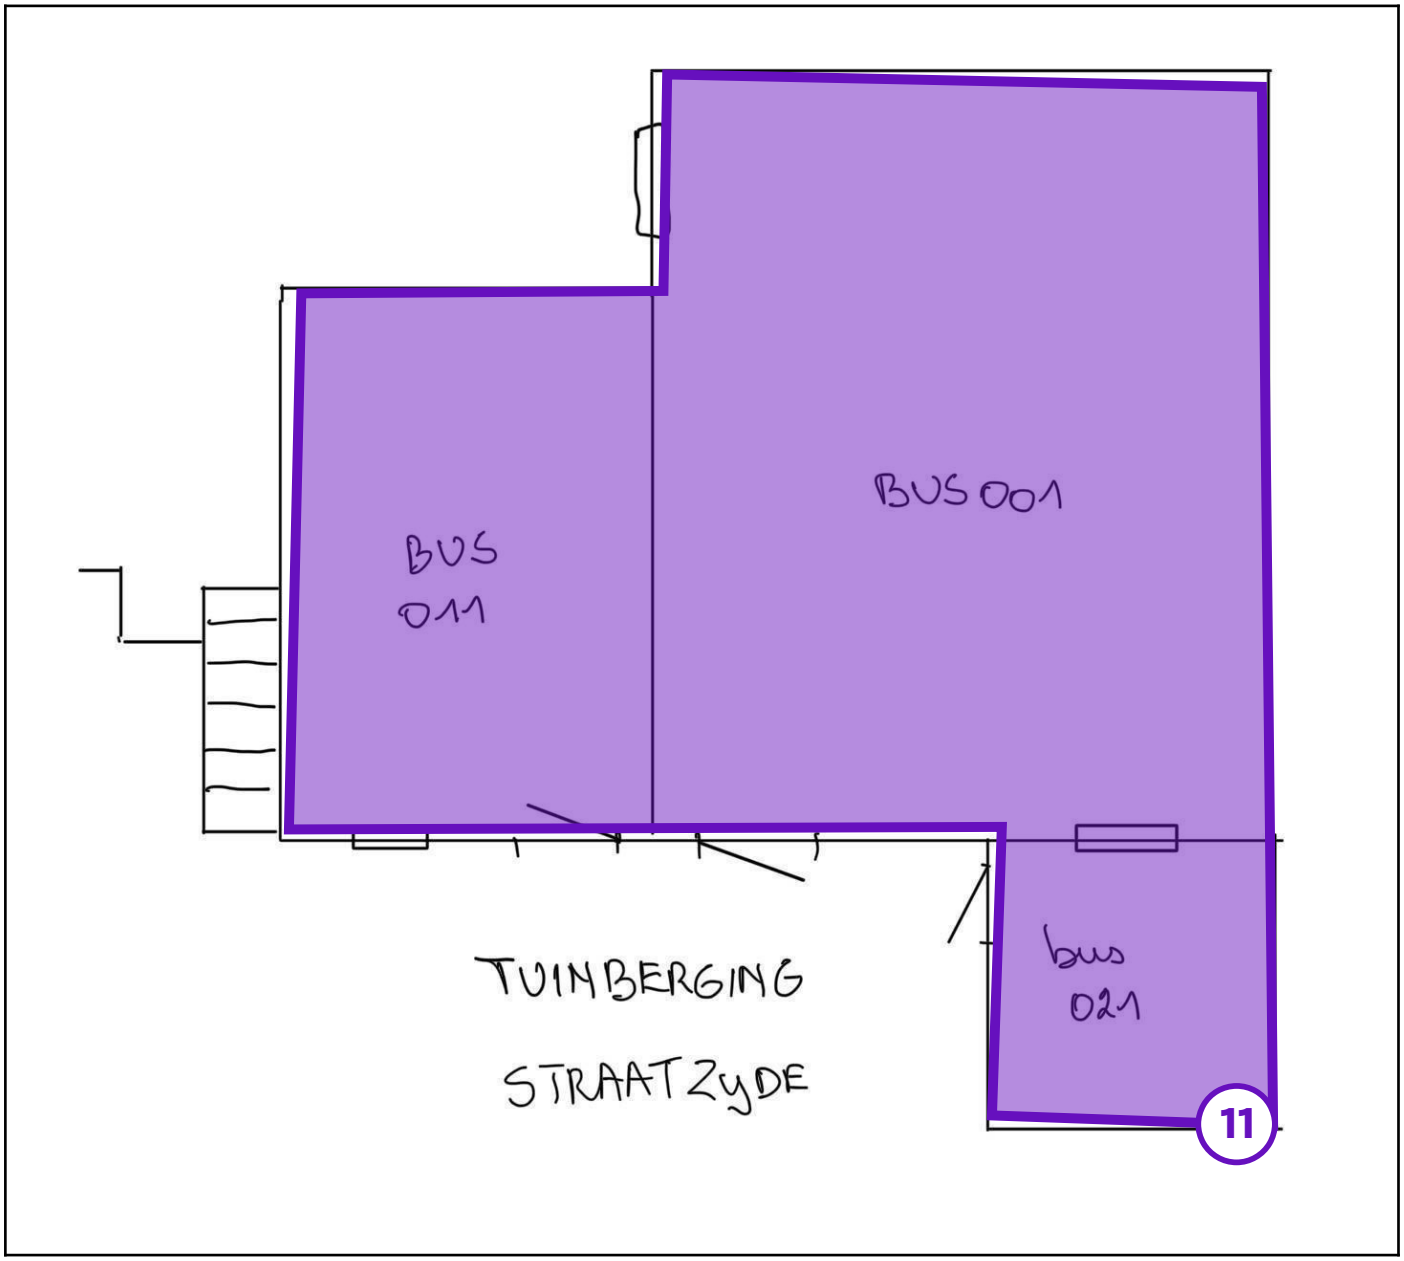
Plan 2.4: Tuinberging 021

Beschrijving	Type	Actie
11. Dakbedekking - gemeenschappelijke delen	Overige ruimte of materiaal	-

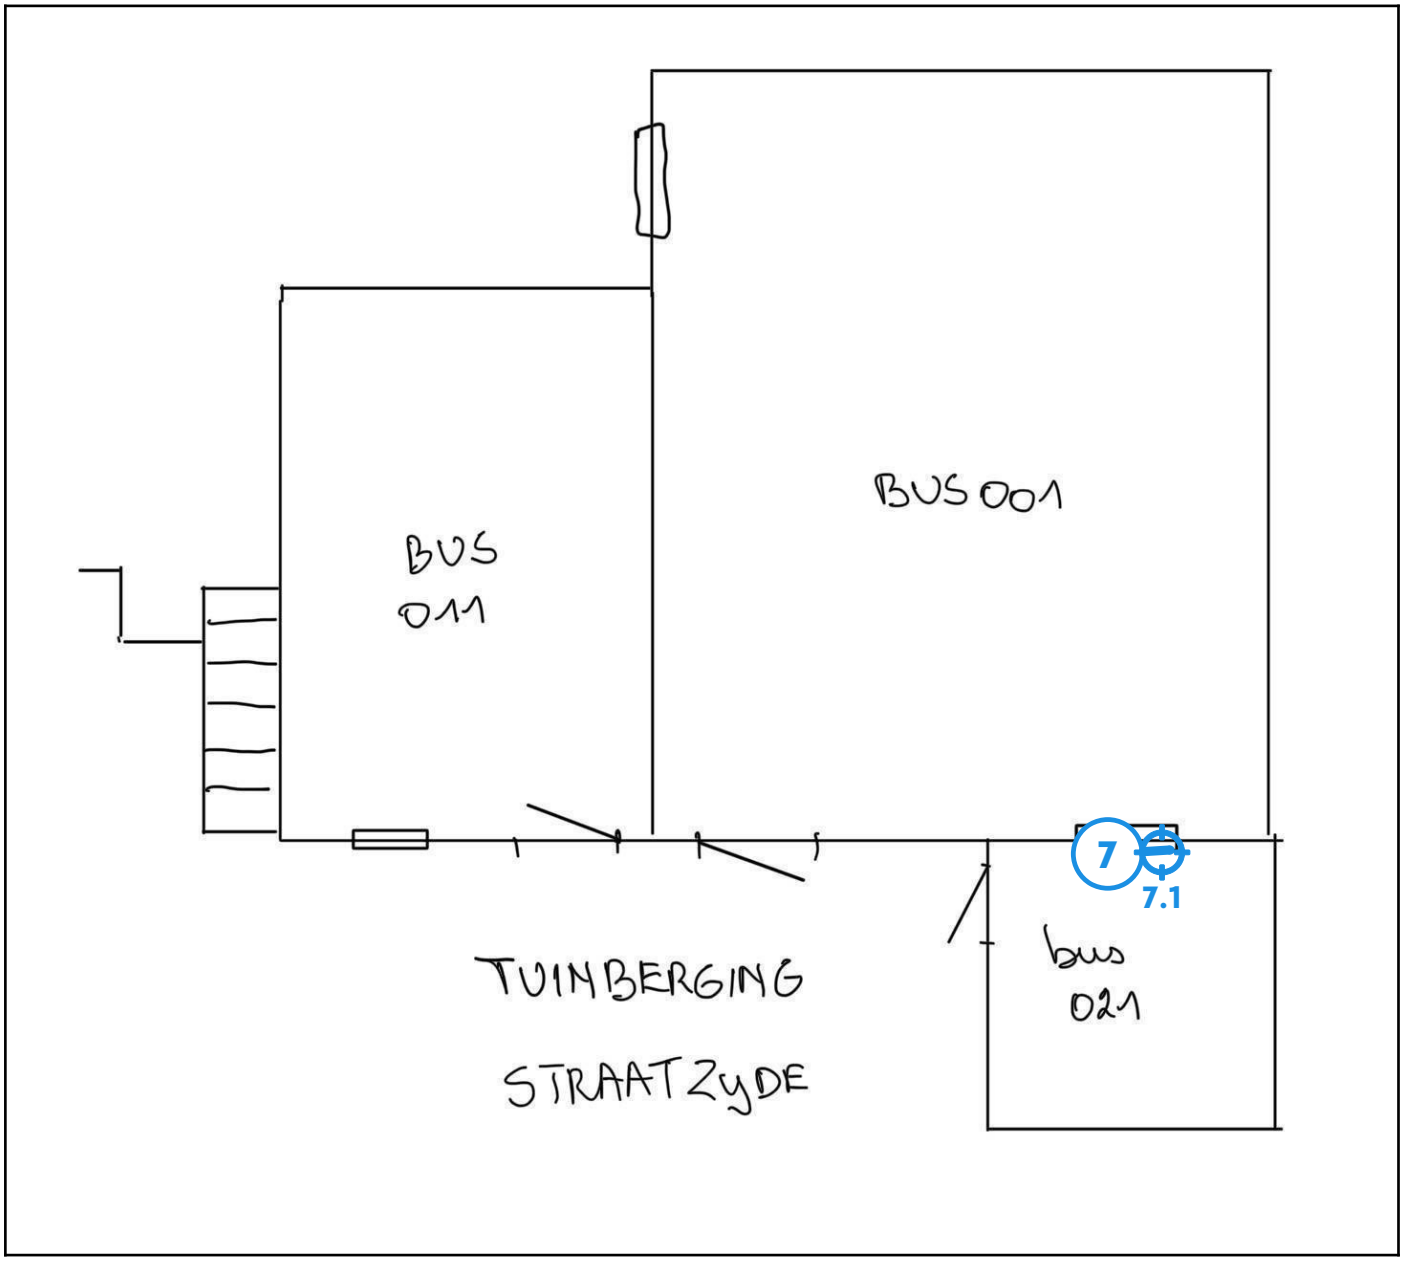
Plan 2.5: Tuinberging 021

Beschrijving	Type	Actie
7. Mastiek/kit tussen glas en profiel - Binnen	Geen asbest	-
7.1 Code: M02	Puntmonster	-

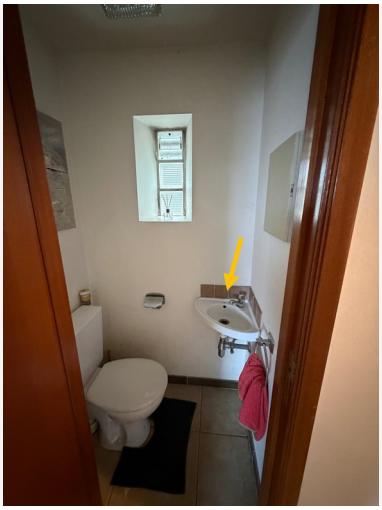
Fiche 4: Tegellijm achter wandtegels & plinten

Informatie over een materiaal dat de asbestdeskundige niet kan waarnemen of vaststellen

Op moment van de inspectie kon niet worden nagegaan of de tegellijm achter de muurtegels/plinten asbestverdacht is. Bij renovatie of verwijdering van de tegels dient het materiaal te worden geanalyseerd voor de werken van start gaan.

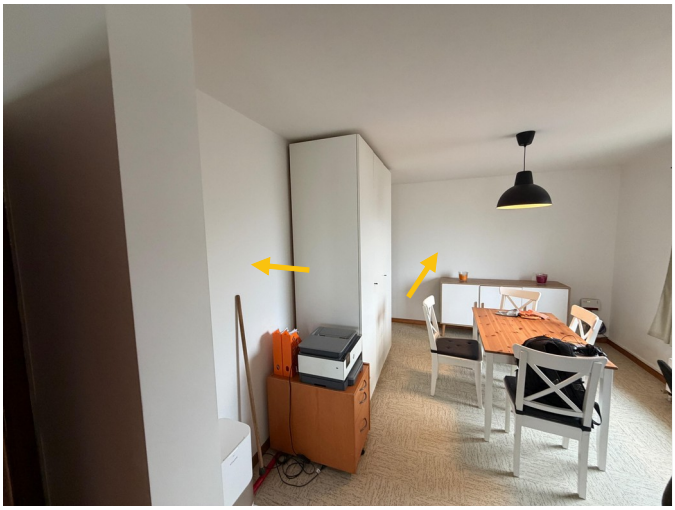
Fiche 6: Pleisterwerk wanden

Geen asbest

#	Type	Referentie	Resultaat
6.1	Mengmonster	M01	Geen asbest

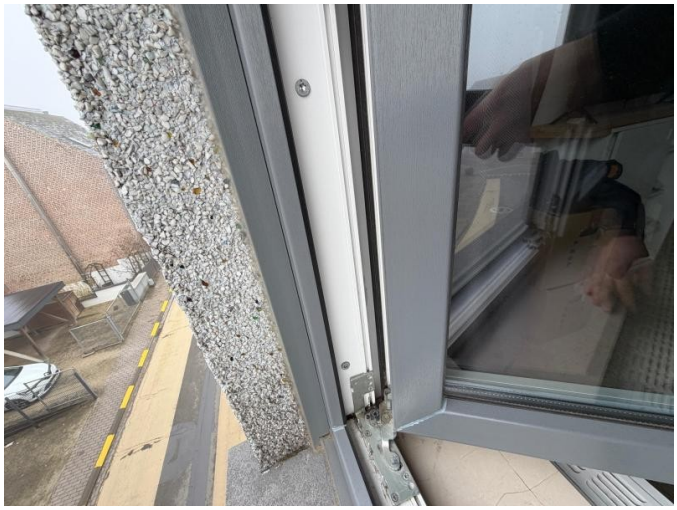
Beschrijving	Notitie	Terug te vinden op plannen
Fiche 8: Afdichtingsmateriaal (mastiek,kit,..) aan schrijnwerk - Niet verdacht	Het aanwezig afkittingsmateriaal is niet asbest-verdacht. Dit betreft rubber tussen profiel en glas aan binnen en buitenzijde en siliconen tussen profiel en gevel Voor de glasbouwstenen is er geen afdichting	Plan 1.1: Appartement 021
Fiche 9: Onderdak - niet verdacht	De materialen onder de dakbedekking (onderdak,...) zijn niet asbest verdacht. Deze bestaan uit pvc folie	Plan 2.3: Tuinberging 021
Fiche 10: Niet-asbestverdachte leidingisolatie	De volgende materialen aan onderdelen van een centrale verwarming werden vastgesteld als niet-asbestverdacht, nl leidingisolatie. De leidingisolatie betreft PE mousse	Plan 1.7: Appartement 021
Fiche 11: Dakbedekking - gemeenschappelijke delen	De dakbedekking behoort niet tot het inspectiegebied. Deze maakt deel uit van de gebouwschil. Deze wordt opgenomen in het attest van de gemeenschappelijke delen	Plan 1.2: Appartement 021 Plan 2.4: Tuinberging 021

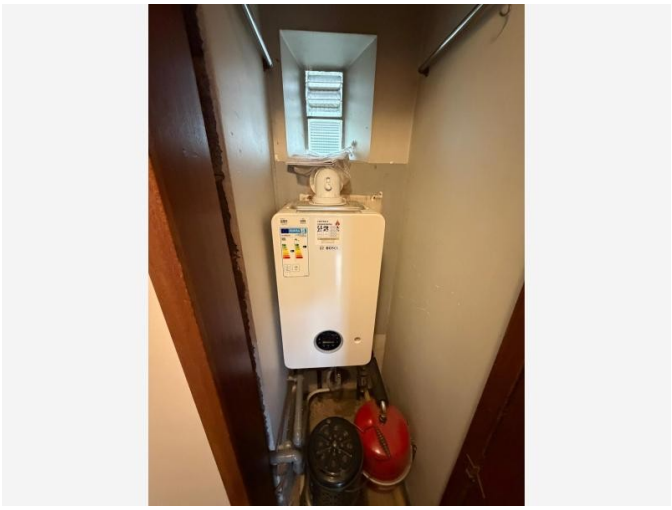
Fiche 12: Rookgaskanalen - niet verdacht	De materialen van rookgaskanalen zijn niet asbest verdacht. Deze bestaan uit metaal	Plan 1.1: Appartement 021
Fiche 13: Niet-asbestverdachte stookketel	De volgende materialen aan onderdelen van een centrale verwarming werden vastgesteld als niet-asbestverdacht, nl stookketel De stookketel heeft als bouwjaar 2019	Plan 1.1: Appartement 021
