Asbestinventarisattest

Beukenhoflaan 29/B, 2630 Aartselaar

Attestnummer : **20260418-000111.000**
Uitgegeven op : **18.04.2026**
Geldig tot : **Onbeperkt** (tenzij de toestand wijzigt)

Asbestveilig (maar mogelijk niet asbestvrij)

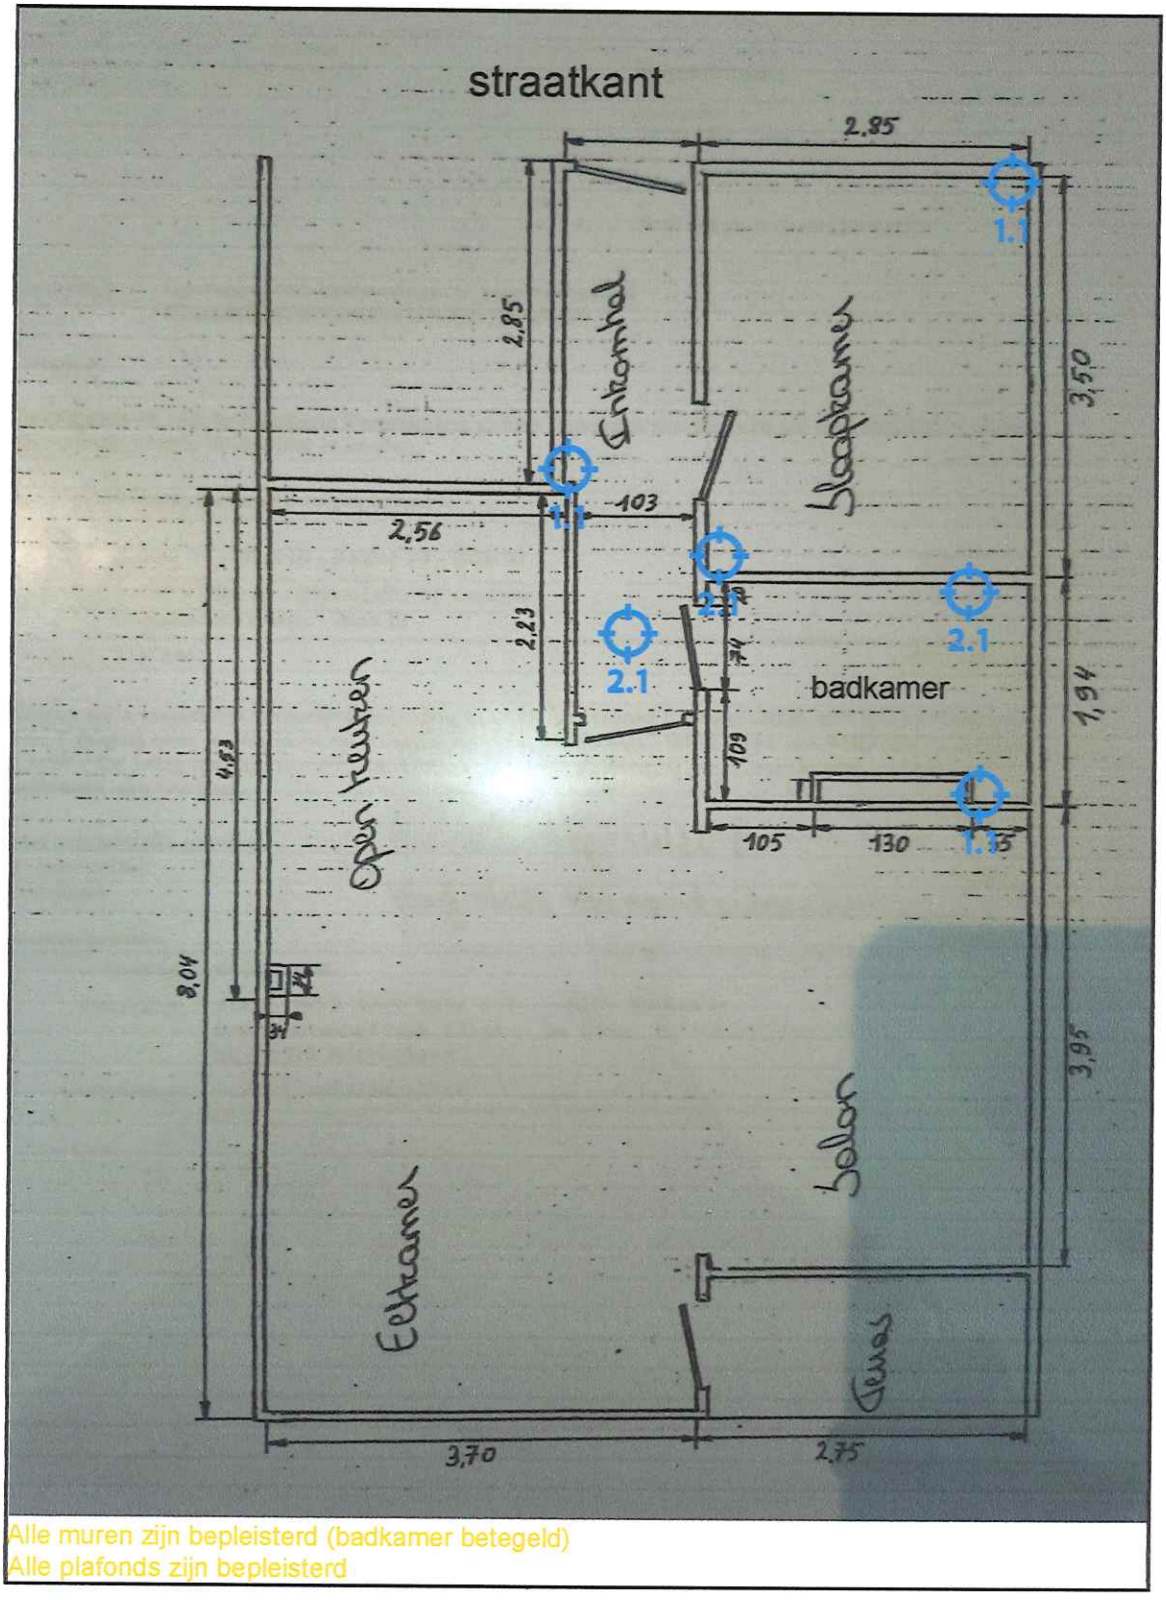
Plan 1.1: Appartement B

Alle muren zijn bepleisterd (badkamer betegeld)
Alle plafonds zijn bepleisterd

1. Pleisterwerk muren	Geen asbest	-
1.1 Code: M01	Mengmonster	-
2. Pleisterwerk plafonds	Geen asbest	-
2.1 Code: M02	Mengmonster	-

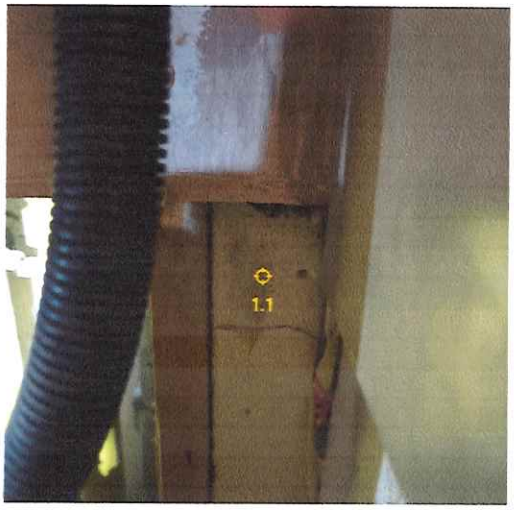
Fiche 1: Pleisterwerk muren

Geen asbest

#	Type	Referentie	Resultaat
1.1	Mengmonster	M01	Geen asbest

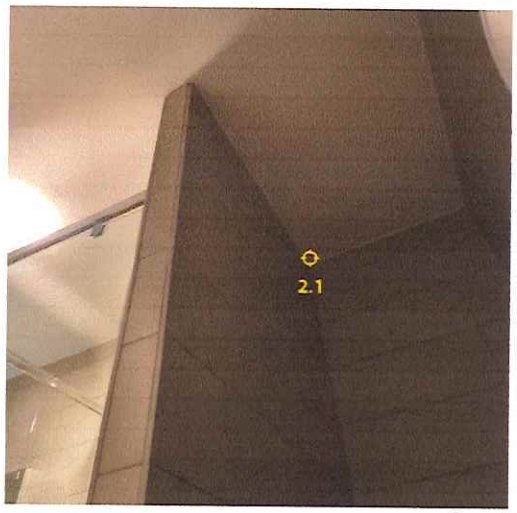
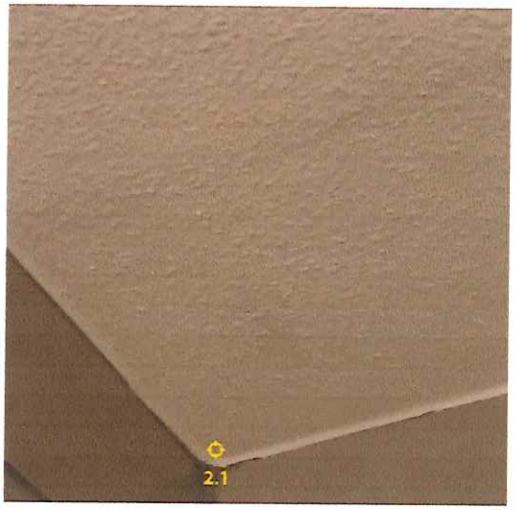
Fiche 2: Pleisterwerk plafonds

Geen asbest

#	Type	Referentie	Resultaat
2.1	Mengmonster	M02	Geen asbest
