Asbestinventarisattest

Mezenhof 8, 1853 Grimbergen

Attestnummer : **20241220-000142.000**
Uitgegeven op : **20.12.2024**
Geldig tot : **20.12.2034**

Niet-asbestveilig

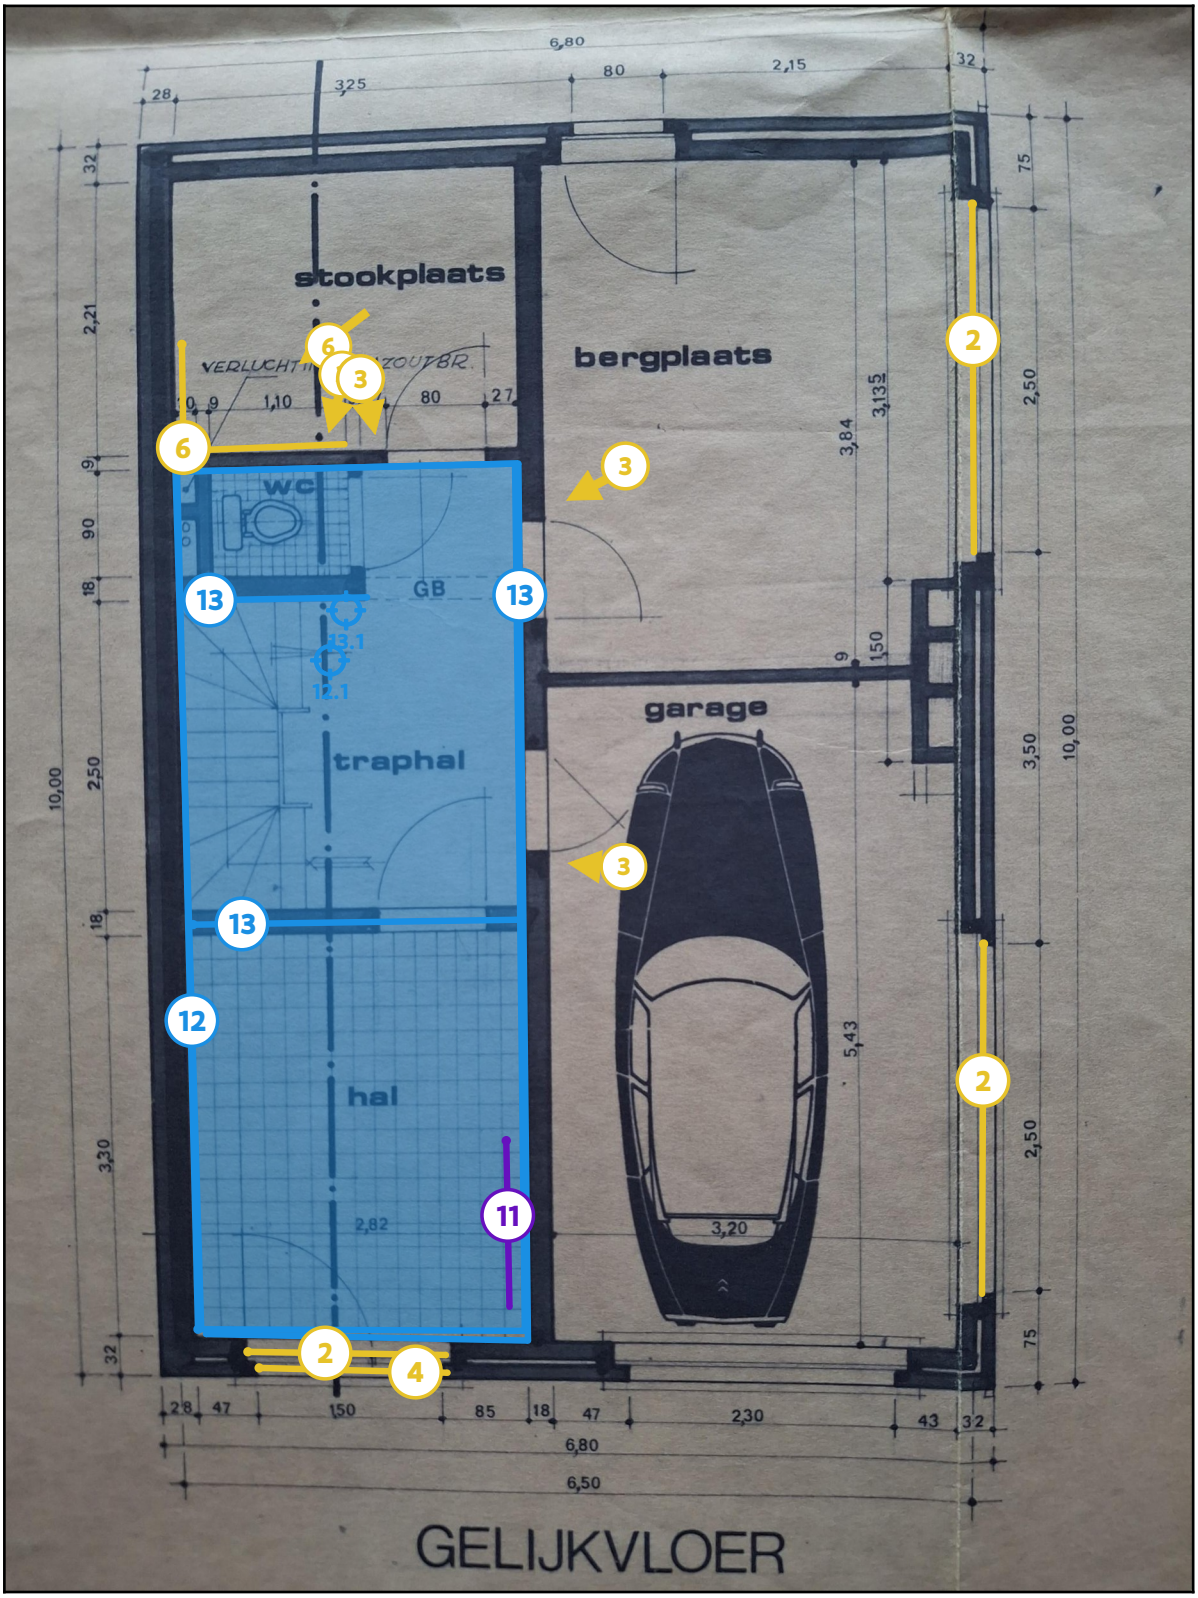
Plan 1.1: Gelijkvloers

1. Koord kacheldeur	Asbestmateriaal	Verwijderen
2. Kit glas en raamkozijnen	Asbestmateriaal	Zorgvuldig beheren
11. Dichtingen gietijzeren radiatoren	Advies	-
12. Pleister plafond	Geen asbest	-
12.1 Code: MM02	Mengmonster	-
13. Pleister muur	Geen asbest	-
13.1 Code: MM01	Mengmonster	-

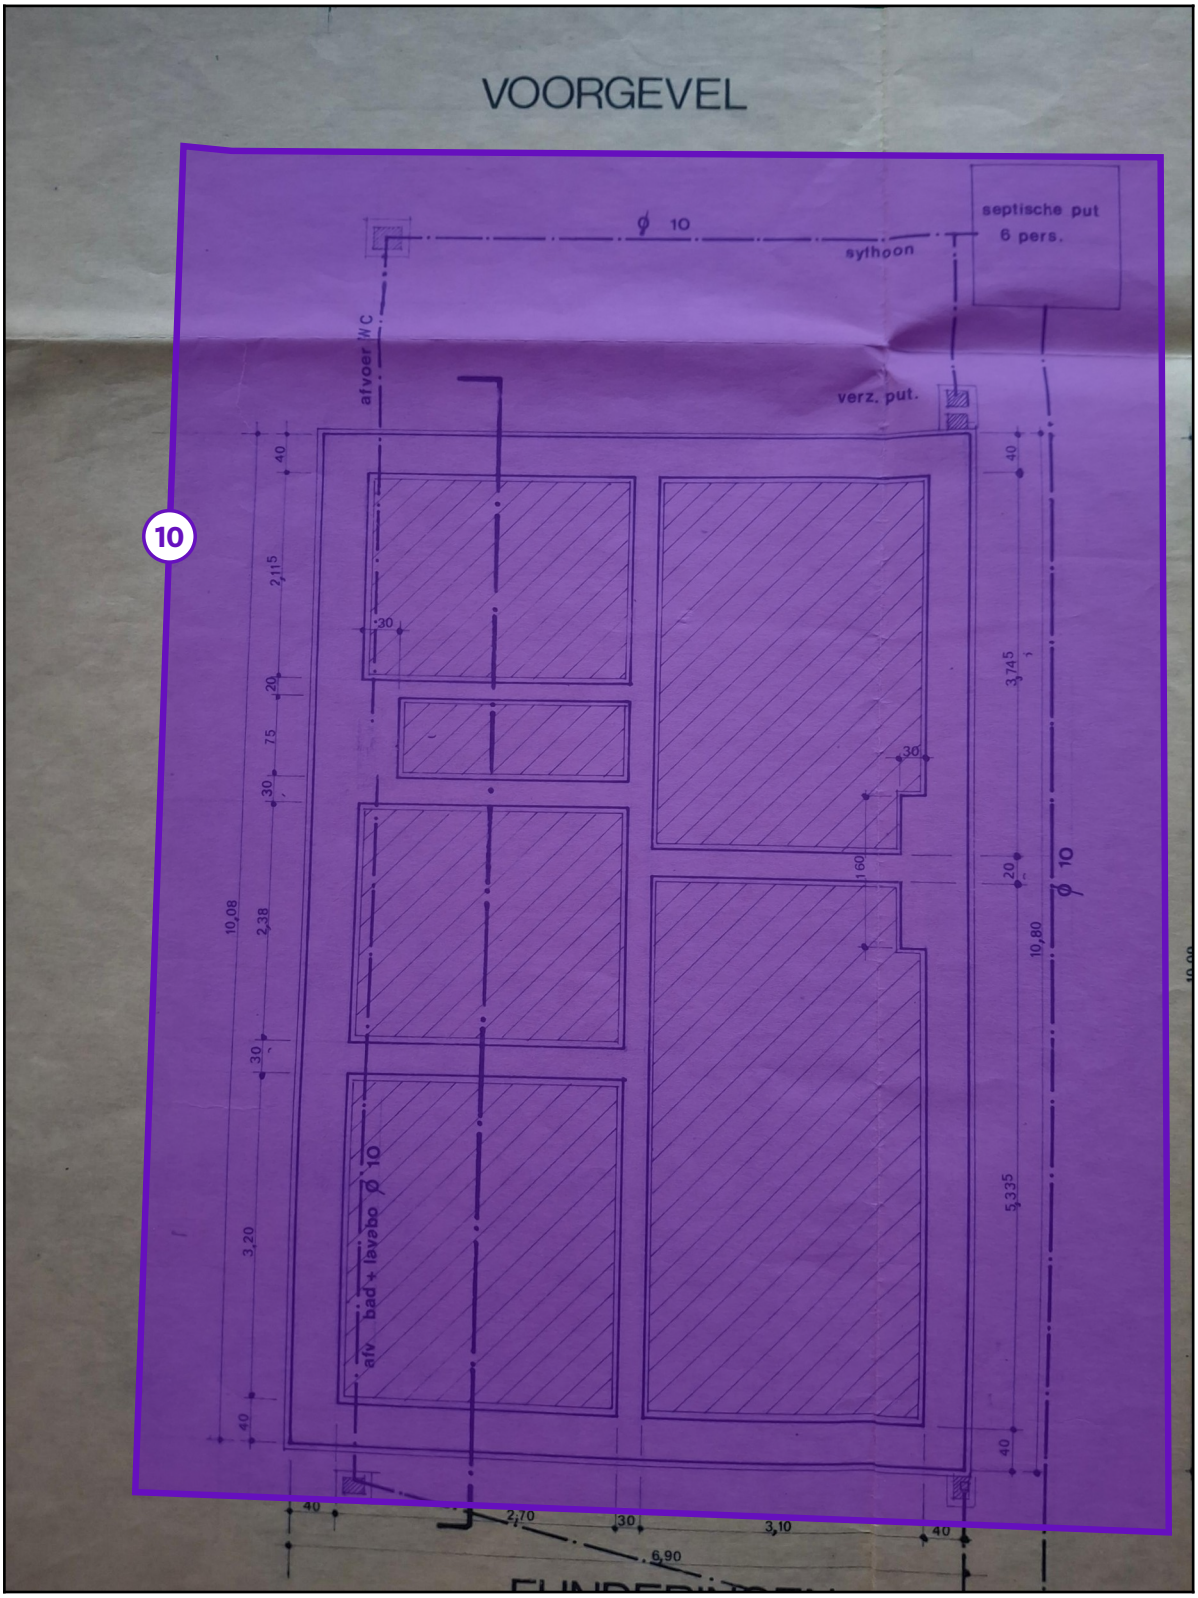
Plan 1.5: Fundering

10. Rioleringen onder de woning	Advies	-

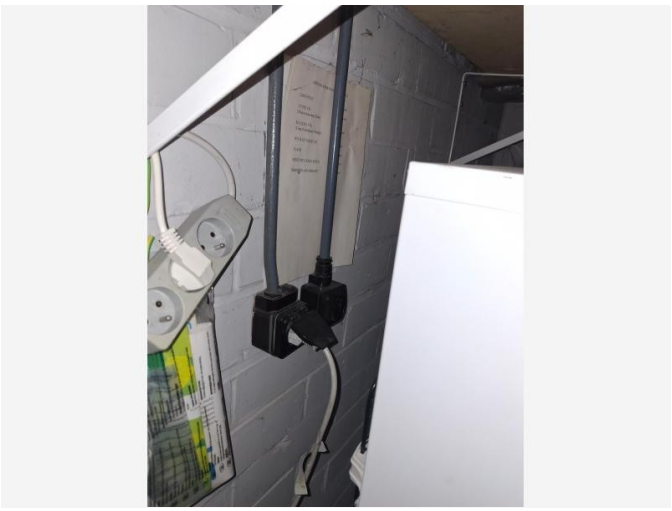
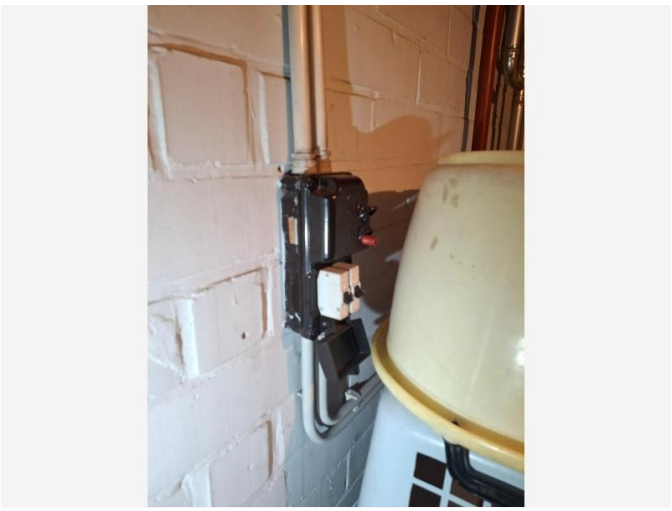
Fiche 3: Bakelieten zekeringskast, schakelaars en radiatorknoppen

Het asbestmateriaal valt onder de mijlpaal van 2040.

Eindbeoordeling materiaalrisico	Laag materiaalrisico en/of verlaagde kans op vezelvrijgave

Gebondenheid	Categorie 1: hechtgebonden in oorsprong
Asbestsoort (vezeltype)	Crocidoliet aanwezig
Asbestconcentratie	Laag (< 50%)
Afschermingsgraad van het gehele materiaal	Geheel of deels (ook) vrij aan de binnenlucht
Toestand van het materiaal	Onbeschadigd, niet verweerd

Beschrijving	Bakelieten zekeringskast, schakelaars en radiatorknoppen
Omgeving	Binnen
Primaire drager	Binnenwand
Asbestmateriaal	Plaat, paneel, tablet - Type Bakeliet
Bindmiddel van asbestmateriaal	Kunststof of -hars
Gebondenheid op basis van bindmiddel	Hecht
Hoeveelheid (oppervlakte - dikte - aantal)	• 0,40 m^2 - 10,00 cm - 1 stuk
Totaal volume	0,04 m^3
Eenvoudig bereikbaar	Ja
Bevestigingswijze	• Geschroefd
Identificatiemethode	Vaststelling zonder monstername
Destructieve handeling voor identificatie	Nee
Opmerking	Hoeveelheid is een schatting!

- Zorg voor een veilig beheer. Vermijd het beschadigen van het asbestmateriaal. Controleer de toestand jaarlijks op wijzigingen.

- Eenvoudige handelingen: mag via doe-het-zelf of door werknemer(s) met opleidingsattest eenvoudige handelingen
  Bij vernieuwing van het bestaande elektriciteitsnet deze toepassingen mee vervangen en afvoeren naar het containerpark.

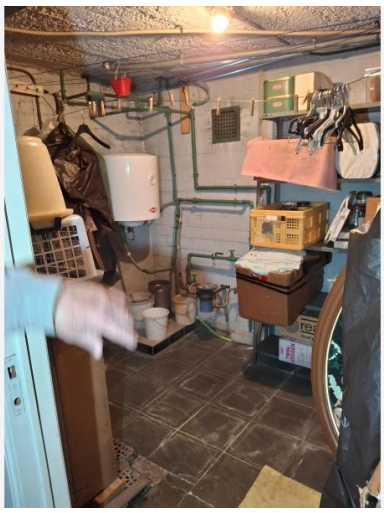
Fiche 6: Roofing sokkel cv

Het asbestmateriaal valt onder de mijlpaal van 2040.

Eindbeoordeling materiaalrisico	Laag materiaalrisico en/of verlaagde kans op vezelvrijgave

Gebondenheid	Categorie 1: hechtgebonden in oorsprong
Asbestsoort (vezeltype)	Alleen chrysotiel
Asbestconcentratie	Laag (< 50%)
Afschermingsgraad van het gehele materiaal	Geheel of deels (ook) vrij aan de binnenlucht
Toestand van het materiaal	Licht beschadigd, licht verweerd. Intact calciumsilicaatmateriaal of categorie III 'gebondenheid'

Beschrijving	Roofing sokkel cv
Omgeving	Binnen
Primaire drager	Binnenwand
Asbestmateriaal	Dak- en gevelbekleding - Roofing
Bindmiddel van asbestmateriaal	Bitumen (roofing, teer, asfalt)
Gebondenheid op basis van bindmiddel	Hecht
Hoeveelheid (oppervlakte - aantal)	• 0,20 m^2 - 1 stuk
Totale oppervlakte	0,20 m^2
Eenvoudig bereikbaar	Ja
Bevestigingswijze	• Geklemd
Identificatiemethode	Vaststelling zonder monstername Motivatie: Op vraag van de eigenaar-opdrachtgever werd geen monstername uitgevoerd
Destructieve handeling voor identificatie	Nee
Opmerking	Geenstaalname gedaan omwille van de kleine hoeveelheid.

- Zorg voor een veilig beheer. Vermijd het beschadigen van het asbestmateriaal. Controleer de toestand jaarlijks op wijzigingen.

- Eenvoudige handelingen: mag via doe-het-zelf of door werknemer(s) met opleidingsattest eenvoudige handelingen
  Verwijderen zonder te breken en af te voeren in plastic gewikkeld naar het containerpark of erkende afvalverwerker. Gebruik PBM!

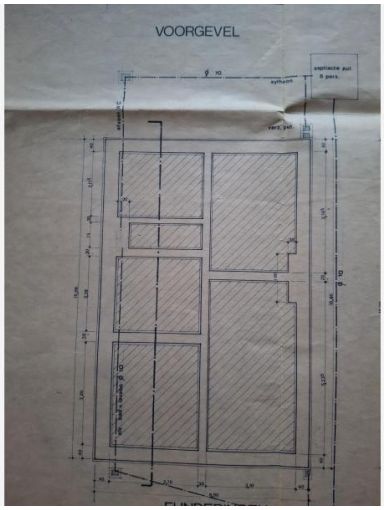
Fiche 10: Rioleringen onder de woning

In de meetstaat is er sprake van asbestcement buizen als riolering.

Identificatiemethode	Redelijk vermoeden
Primaire drager	Bodem
(Asbest)materiaal	Buis, koker, leiding, pijp, doorvoer
Bindmiddel	Cement
Gebondenheid bindmiddel	Hecht
