# Asbestinventarisattest

Zandstraat 57/101, 9120 Beveren

Attestnummer : **20230510-000523.000**
Uitgegeven op : **10.05.2023**
Geldig tot : **10.05.2033**

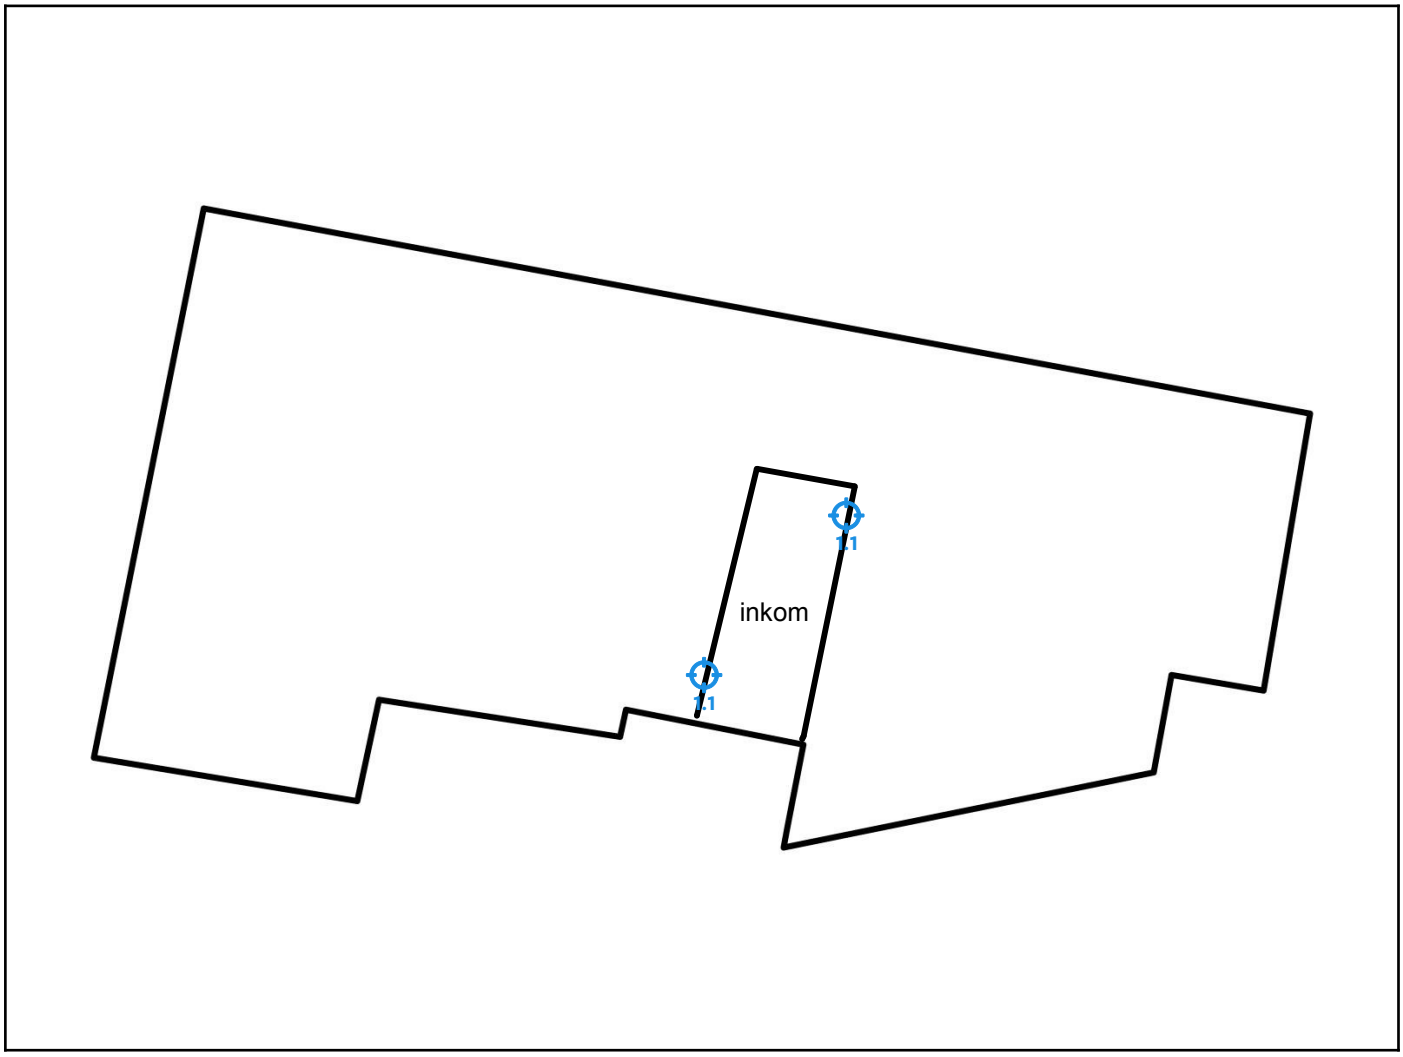
# Plan 1.2: Gelijkvloers inkom

| Beschrijving | Type | Actie |
|---|---|---|
| 1. Pleisterwerk | Geen asbest | - |
| 1.1 Code: 202304024A | Mengmonster | - |

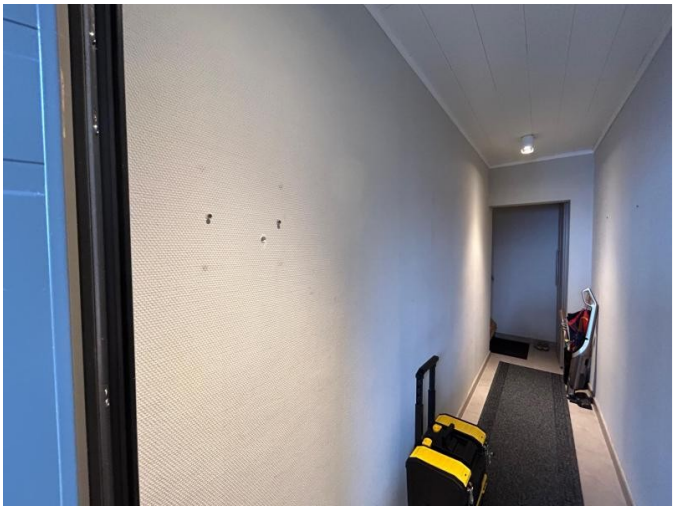
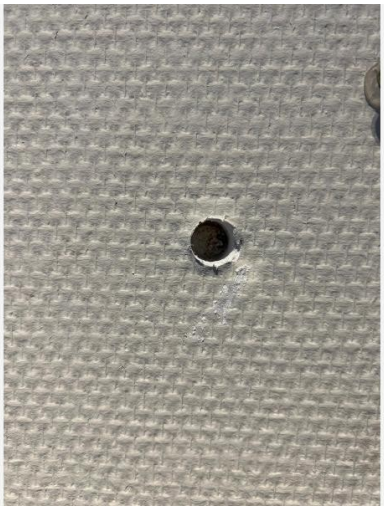
# Fiche 1: Pleisterwerk

Geen asbest

| **Opmerking** | Alle muren en plafonds zijn afgewerkt met gyproc, behalve gelijkvloers inkom. Hier zijn dan ook de stalen genomen |
