Asbestinventarisattest

Koning Albertstraat 31, 2070 Zwijndrecht

Attestnummer : **20240502-000505.000**
Uitgegeven op : **02.05.2024**
Geldig tot : **02.05.2034**

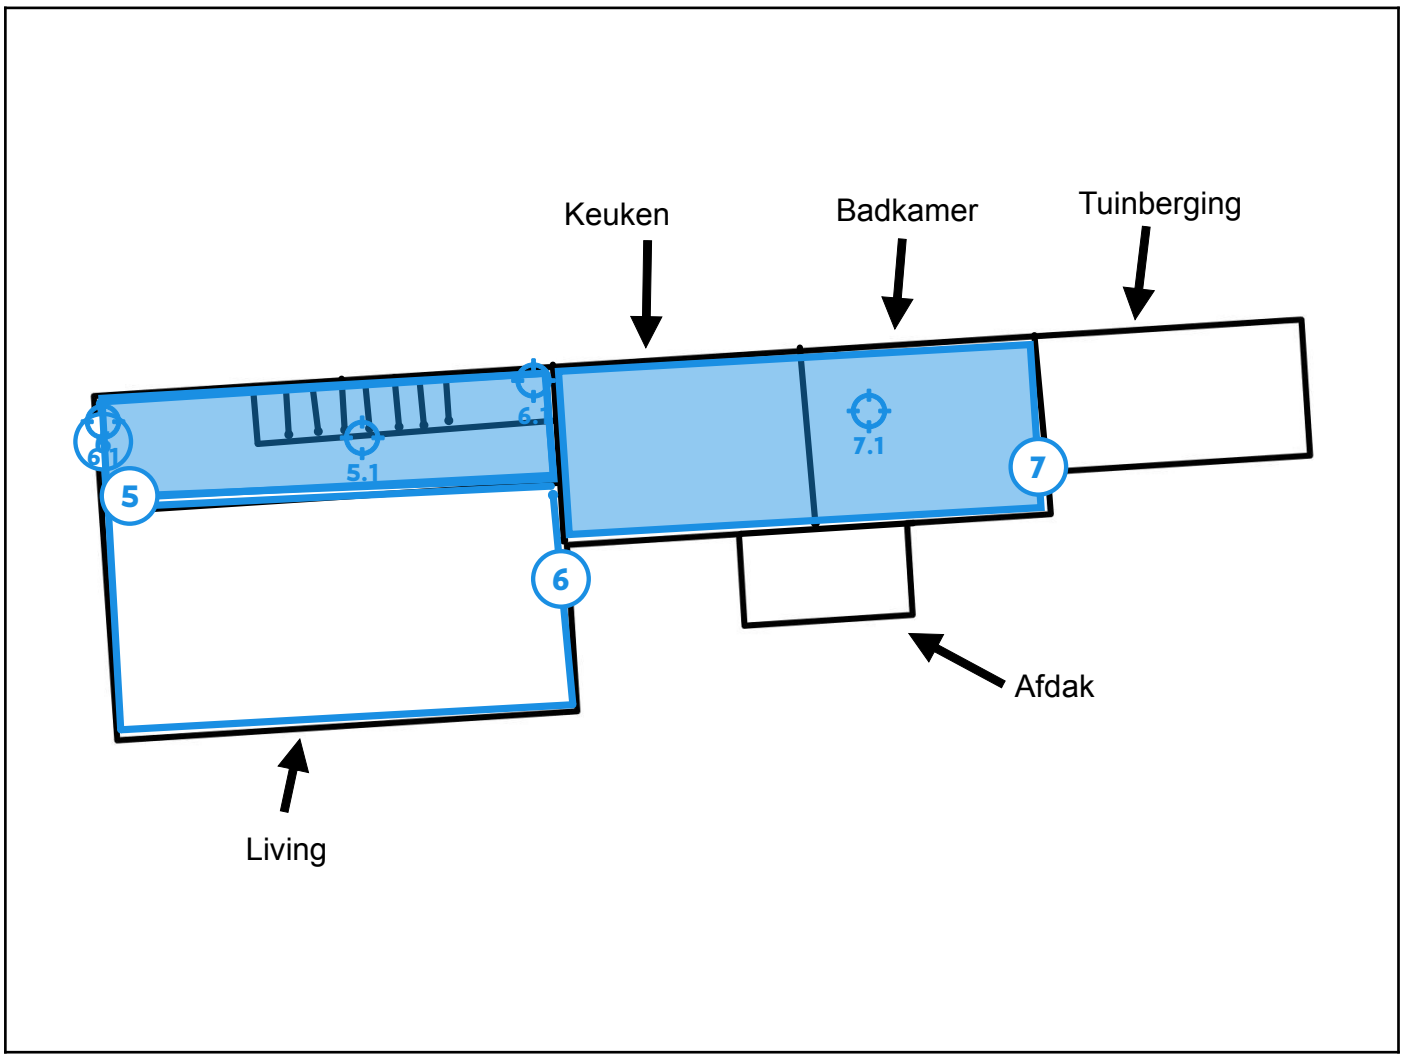
Plan 1.1: Gelijkvloers

Beschrijving	Type	Actie
5. bezetting plafond	Geen asbest	-
5.1 Code: MM7	Mengmonster	-
6. Bezetting muren	Geen asbest	-
6.1 Code: MM6	Mengmonster	-
7. vloerzeil keuken en badkamer	Geen asbest	-
7.1 Code: MM3	Puntmonster	-

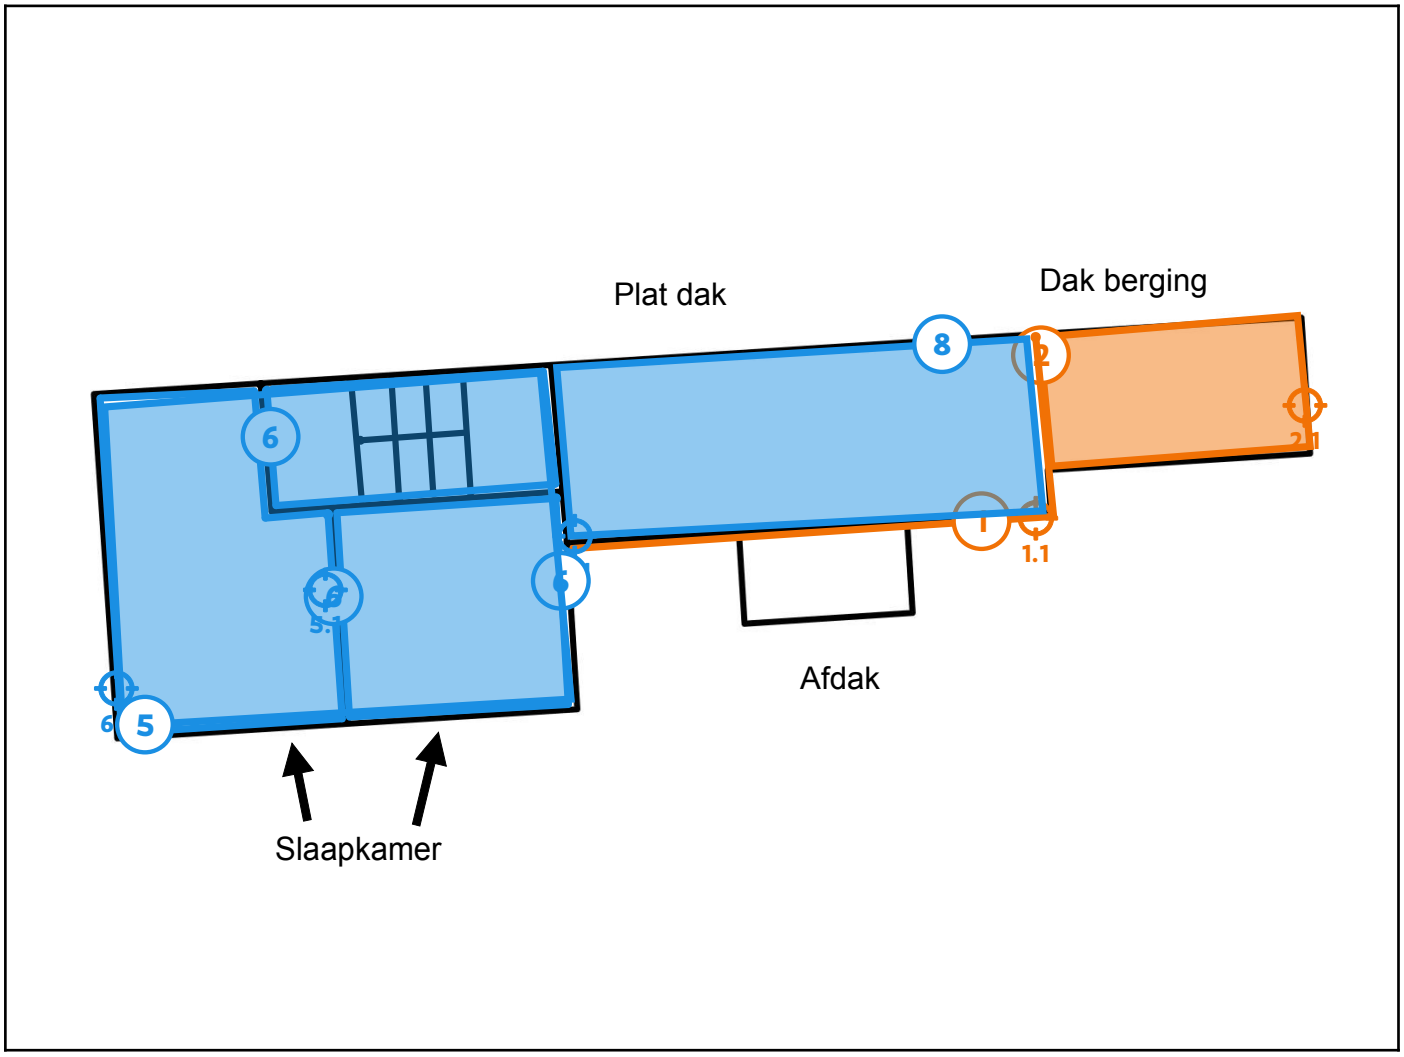
Plan 1.2: Verdieping 1

Beschrijving	Type	Actie
1. Boeiboord	Asbestmateriaal	Verwijderen
1.1 Code: MM2	Puntmonster	-
2. golfplaat berging tuin	Asbestmateriaal	Verwijderen
2.1 Code: MM1	Puntmonster	-
5. bezetting plafond	Geen asbest	-
5.1 Code: MM7	Mengmonster	-
6. Bezetting muren	Geen asbest	-

6.1 Code: MM6	Mengmonster	-
8. Roofing plat dak achteraan	Geen asbest	-
8.1 Code: MM4	Puntmonster	-

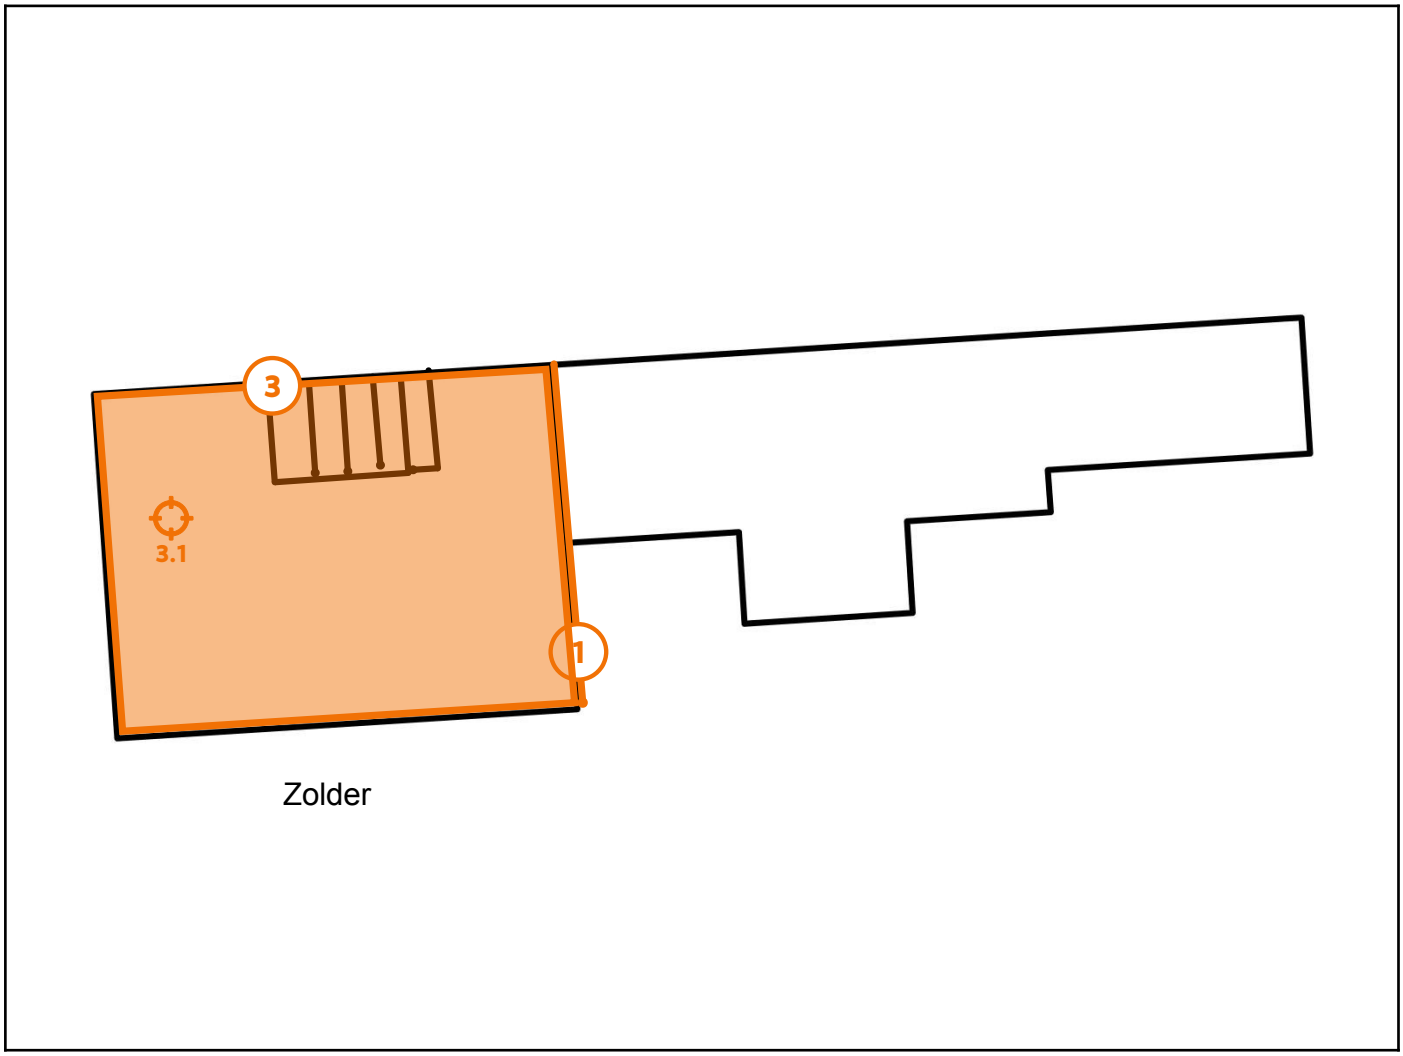
Plan 1.3: Verdieping 2

Beschrijving	Type	Actie
1. Boeiboord	Asbestmateriaal	Verwijderen
3. onderdakplaat	Asbestmateriaal	Maatregelen nemen
3.1 Code: MM5	Puntmonster	-

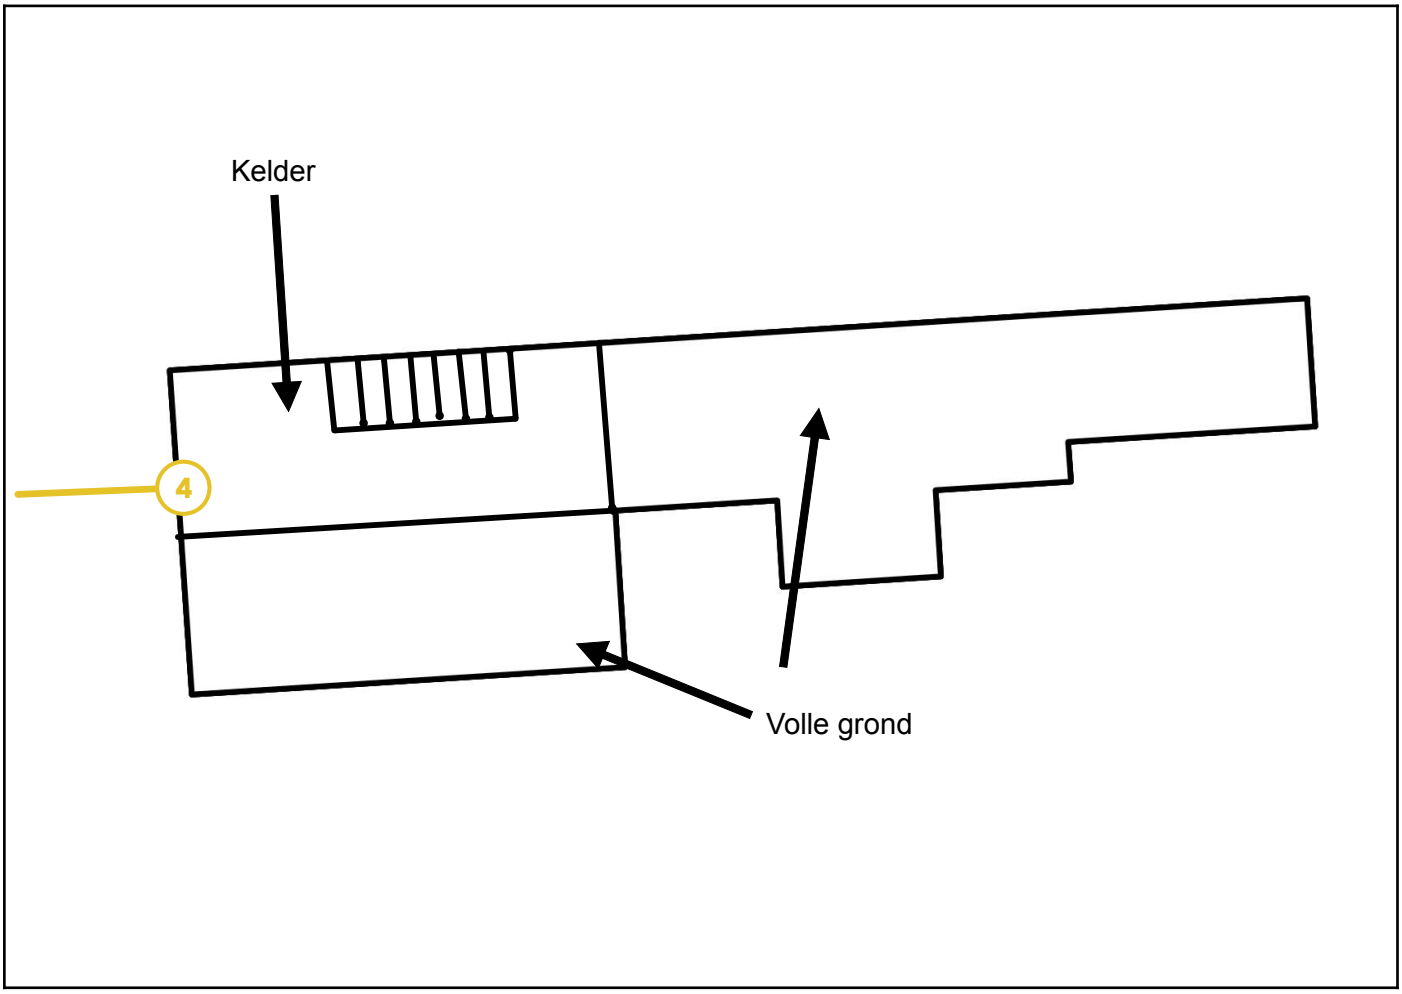
Plan 1.4: Kelder

Beschrijving	Type	Actie
4. Leiding in kelder	Asbestmateriaal	Zorgvuldig beheren

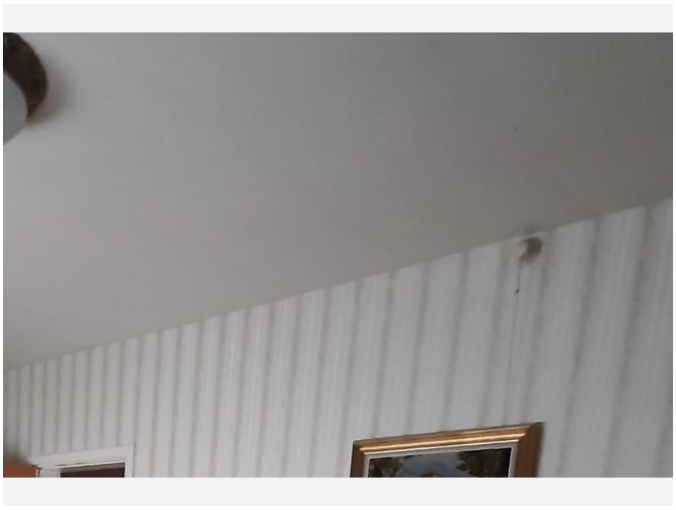
Fiche 5: bezetting plafond

Geen asbest

#	Type	Referentie	Resultaat
5.1	Mengmonster	MM7	Geen asbest

Beschrijving	bezetting plafond
Omgeving	Binnen
Primaire drager	Plafond

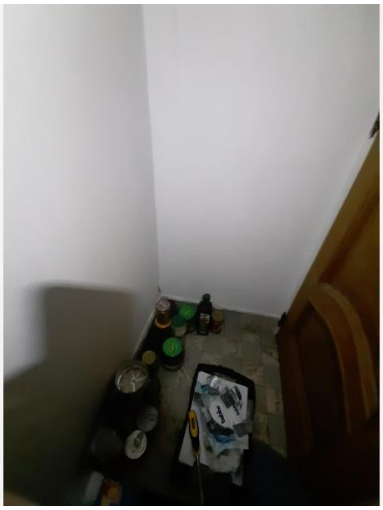
Fiche 6: Bezetting muren

Geen asbest

#	Type	Referentie	Resultaat
6.1	Mengmonster	MM6	Geen asbest

Beschrijving	Bezetting muren
Omgeving	Binnen
Primaire drager	Binnenwand
