Asbestinventarisattest

Nieuwkerkenstraat 169, 9100 Sint-Niklaas

Attestnummer : **20260825-000153.000**
Uitgegeven op : **25.08.2026**
Geldig tot : **25.08.2036**

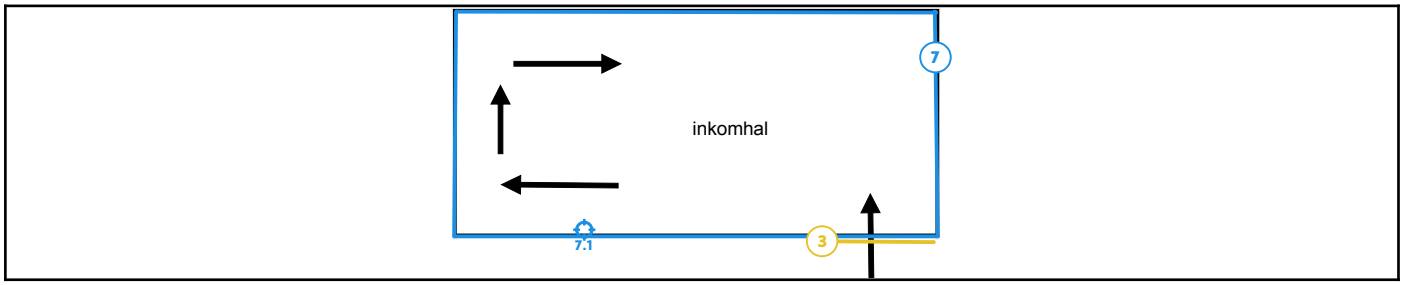
Plan 1.1: Gelijkvloers

Beschrijving	Type	Actie
3. Mastiek wit	Asbestmateriaal	Zorgvuldig beheren
7. Pleisterwerk muren	Geen asbest	-
7.1 Code: M1	Mengmonster	-

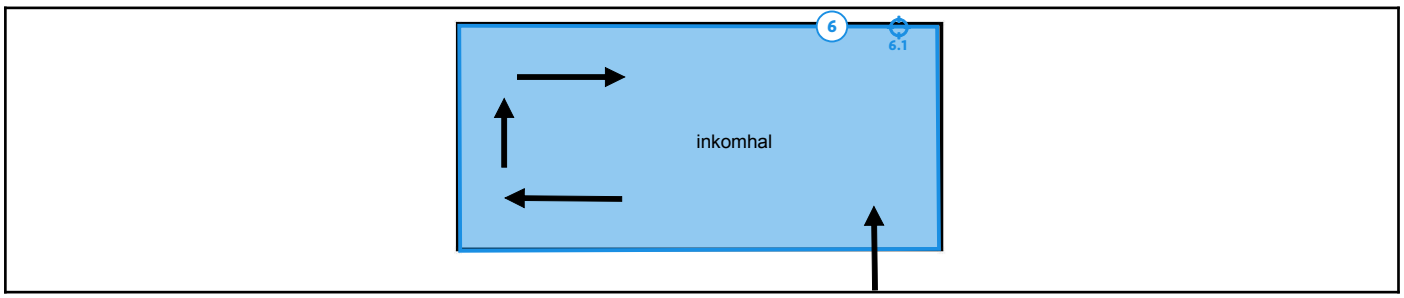
Plan 1.2: Gelijkvloers plafonds

Beschrijving	Type	Actie
6. Pleisterwerk plafond	Geen asbest	-
6.1 Code: P1	Mengmonster	-

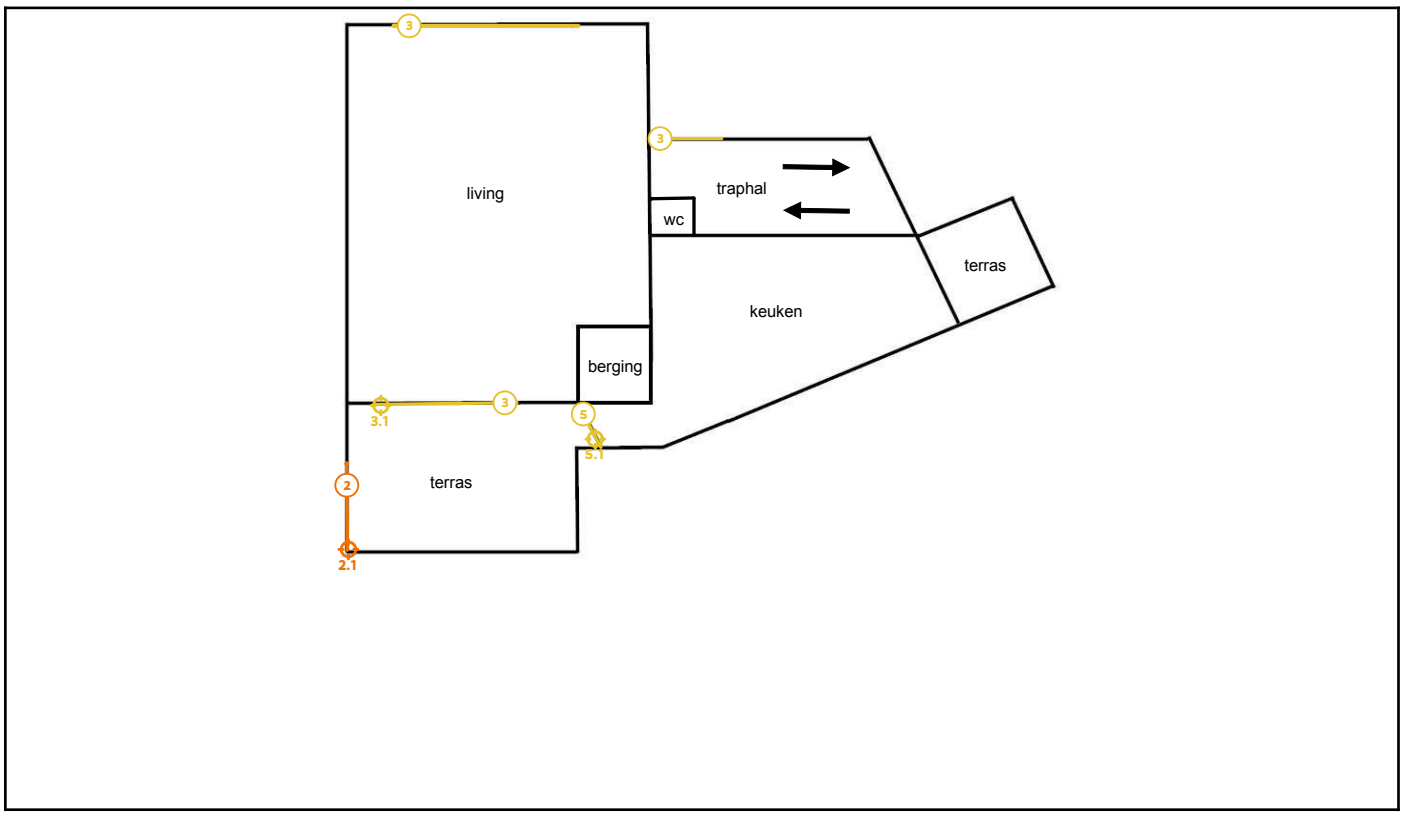
Plan 1.3: Eerste verdiep

Beschrijving	Type	Actie
2. Deksteen terras	Asbestmateriaal	Verwijderen
2.1 Code: D1	Puntmonster	-
3. Mastiek wit	Asbestmateriaal	Zorgvuldig beheren
3.1 Code: MAS1	Puntmonster	-
5. Mastiek grijs	Asbestmateriaal	Zorgvuldig beheren
5.1 Code: MAS2	Puntmonster	-

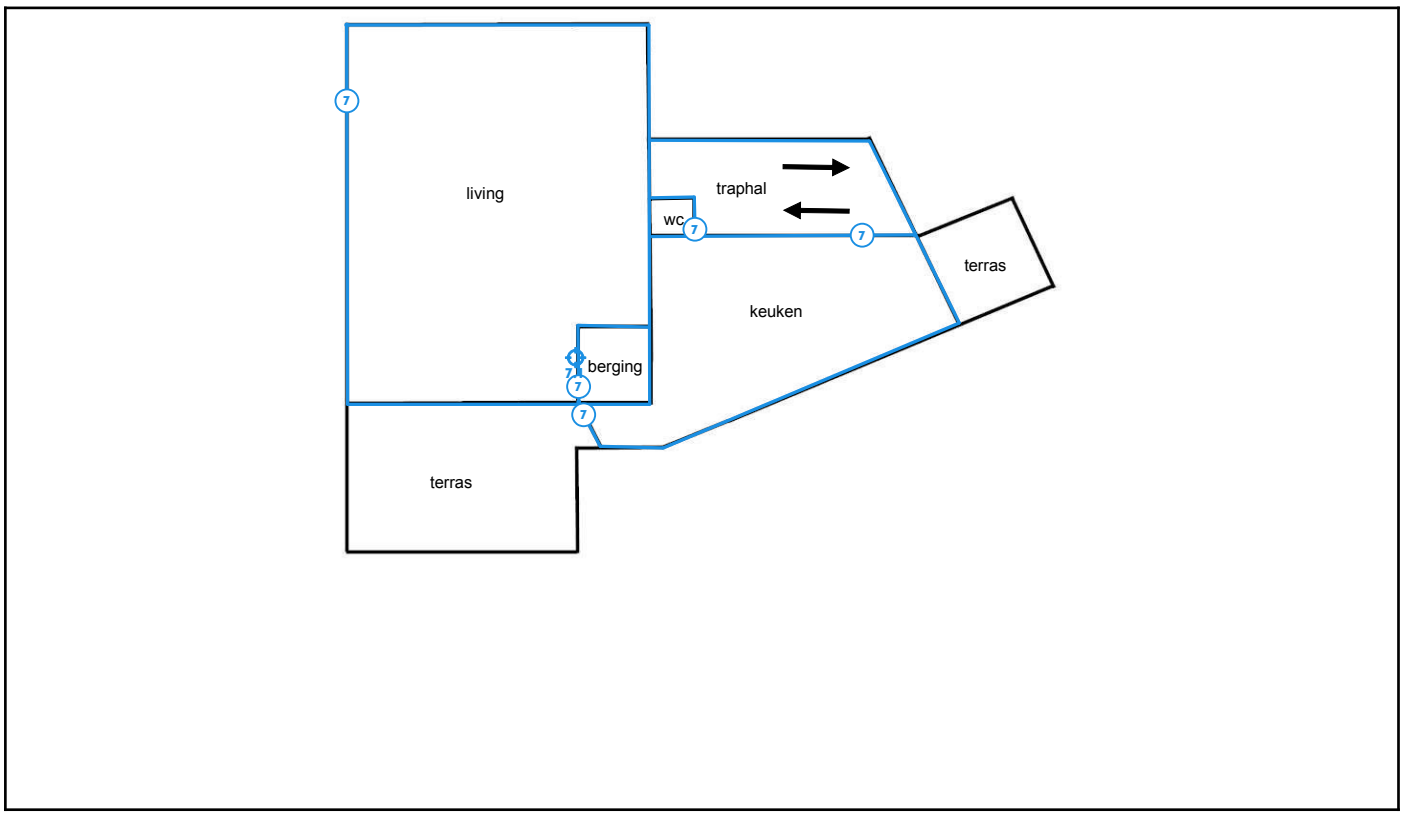
Plan 1.4: Eerste verdiep pleisterwerk muren

Beschrijving	Type	Actie
7. Pleisterwerk muren	Geen asbest	-
7.1 Code: M1	Mengmonster	-

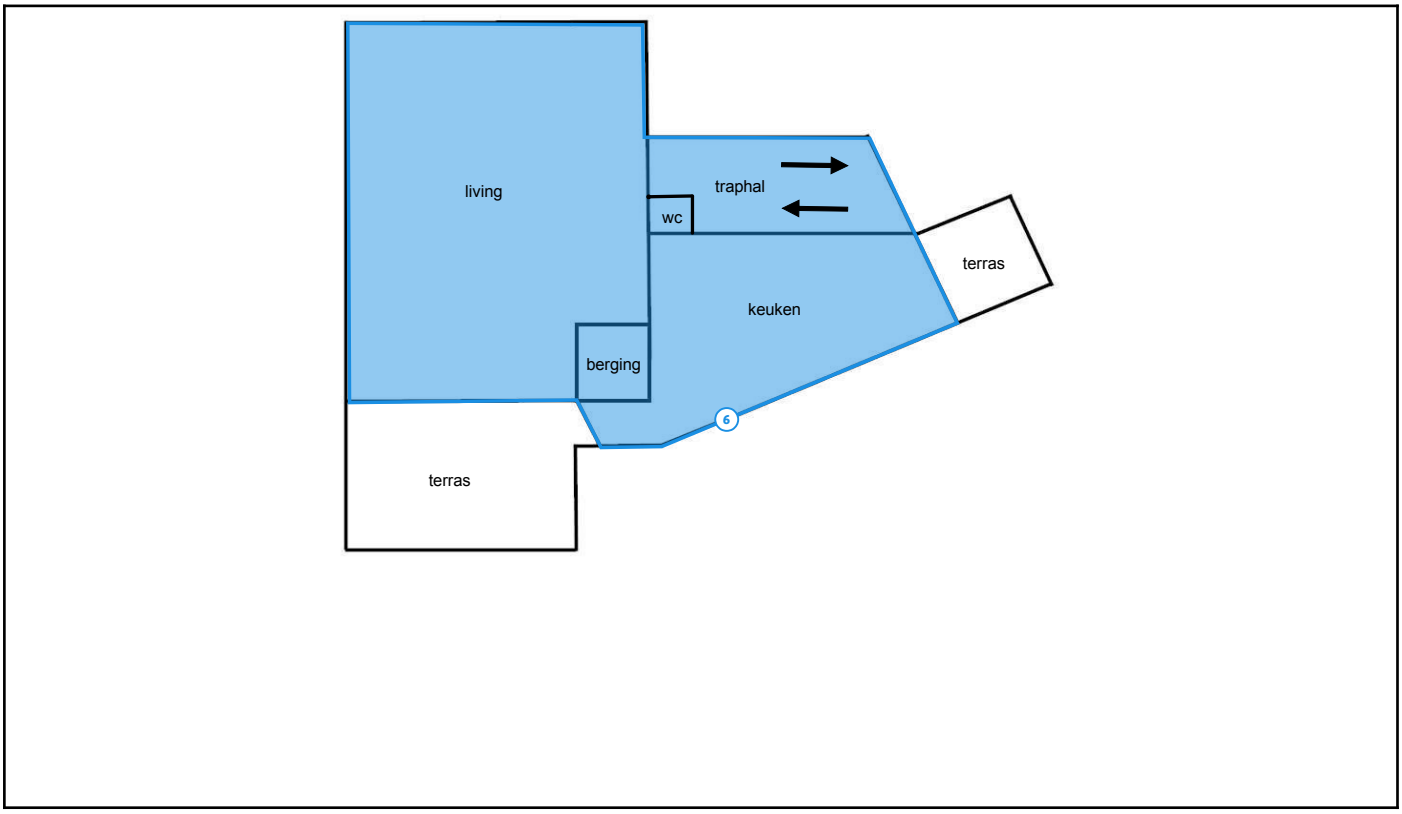
Plan 1.5: Eerste verdiep plafonds

Beschrijving	Type	Actie
6. Pleisterwerk plafond	Geen asbest	-

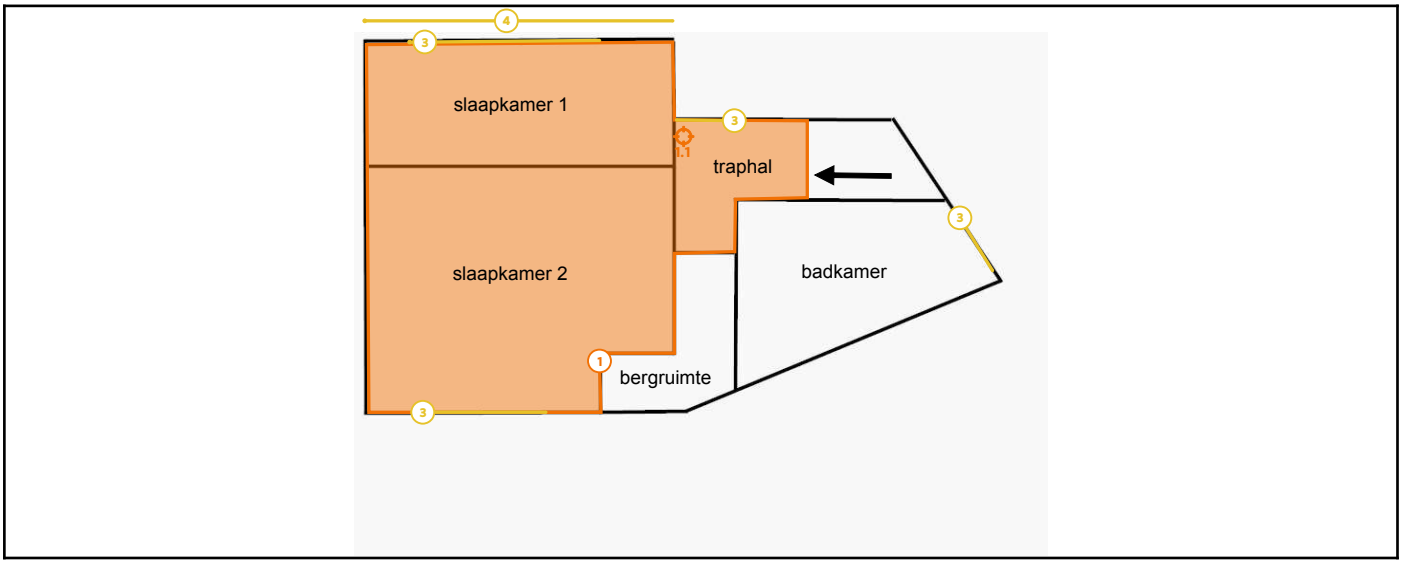
Plan 1.6: Tweede verdiep

Beschrijving	Type	Actie
1. Vloerzeil	Asbestmateriaal	Verwijderen
1.1 Code: V1	Puntmonster	-
3. Mastiek wit	Asbestmateriaal	Zorgvuldig beheren
4. Roofing dakgoot	Asbestmateriaal	Zorgvuldig beheren

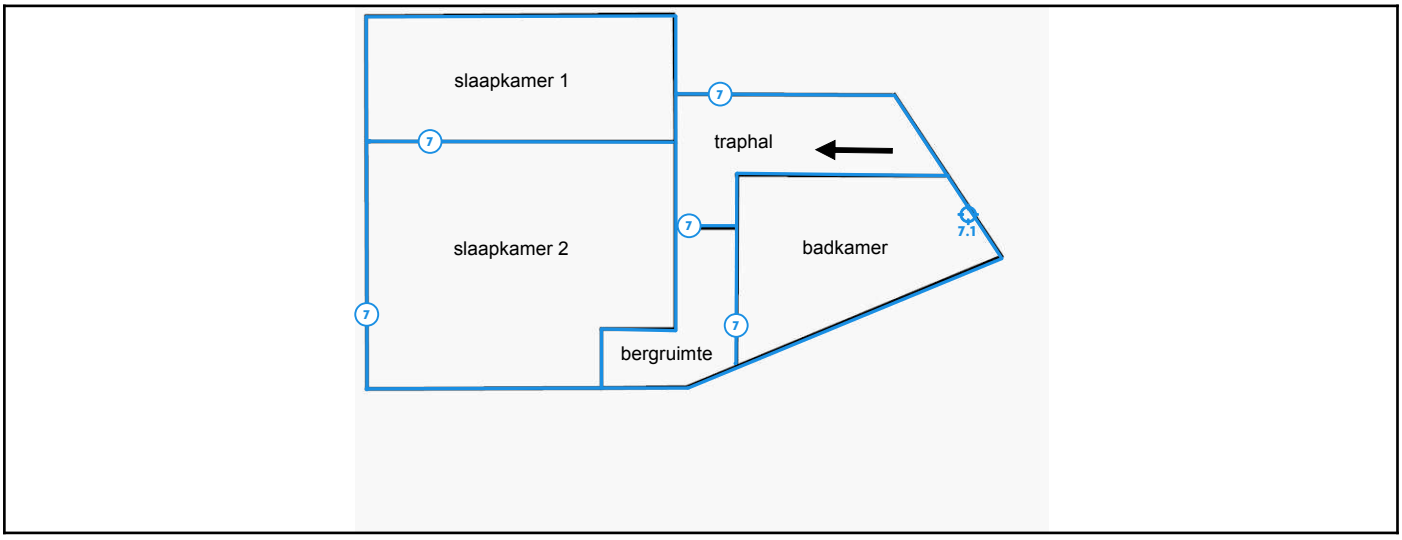
Plan 1.7: Tweede verdiep pleisterwerk muren

Beschrijving	Type	Actie
7. Pleisterwerk muren	Geen asbest	-
7.1 Code: M1	Mengmonster	-

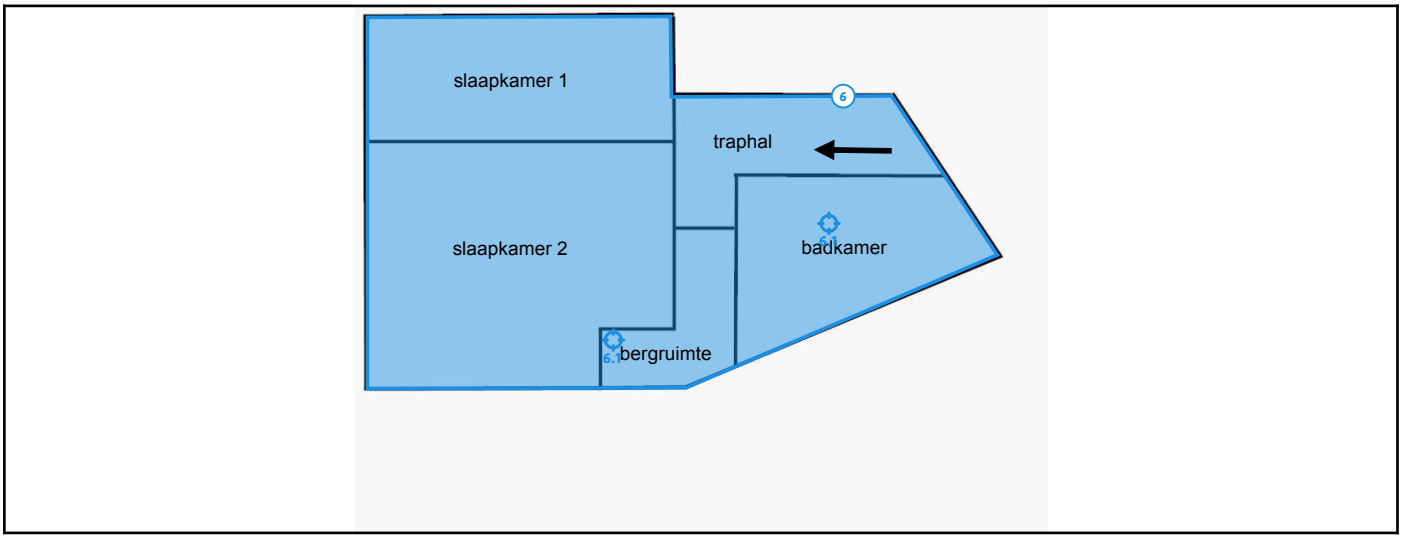
Plan 1.8: Tweede verdiep plafonds

Beschrijving	Type	Actie
6. Pleisterwerk plafond	Geen asbest	-
6.1 Code: P1	Mengmonster	-

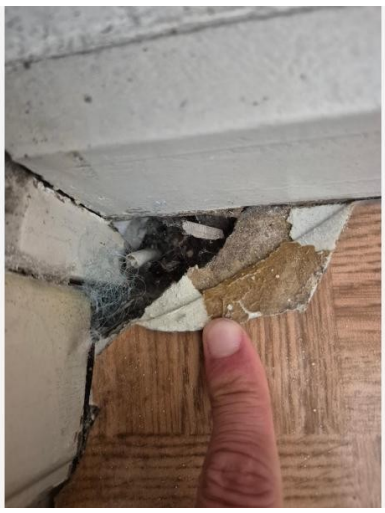
Fiche 1: Vloerzeil

Op plaatsen waar het vloerzeil beschadigd is kunnen asbestvezels in de lucht komen. Fixeer of dek beschadigde delen af. Zie voorgestelde maatregelen.

Eindbeoordeling materiaalrisico	Verhoogd materiaalrisico en/of verhoogde kans op vezelvrijgave

#	Type	Referentie	Resultaat
1.1	Puntmonster	V1	Chrysotiel

Beschrijving	Vloerzeil
Omgeving	Binnen
Primaire drager	Vloer
Asbestmateriaal	Prefab - afwerking - Vloerzeil
Bindmiddel van asbestmateriaal	Karton - papier - viltachtig
Gebondenheid op basis van bindmiddel	Niet-hechtgebonden
Hoeveelheid (oppervlakte - aantal)	• 50,00 m^2 - 1 stuk
Totale oppervlakte	50,00 m^2
Eenvoudig bereikbaar	Ja
Bevestigingswijze	• Verlijmd, ingegoten, versmeerd
Identificatiemethode	Een monstername door de asbestdeskundige met laboanalyse door een asbestlabo.
Destructieve handeling voor identificatie	Nee
Opmerking	Vloerzeil op het tweede verdiep.

Verwijderen

- Scherm in afwachting van verwijdering het asbestmateriaal af van luchtstromingen en verstoring: bijvoorbeeld door het te verpakken, te fixeren, af te dekken, signalisatie - afbakening aan te brengen, ...

- Hermetische zone (erkend asbestverwijderaar)
  Het vloerzeil is gelijmd en mag enkel verwijderd worden door een erkend asbestverwijderaar in hermetische zone wegens het hoge risico op vezelvrijgave. Verwijder dit in geen geval zelf!

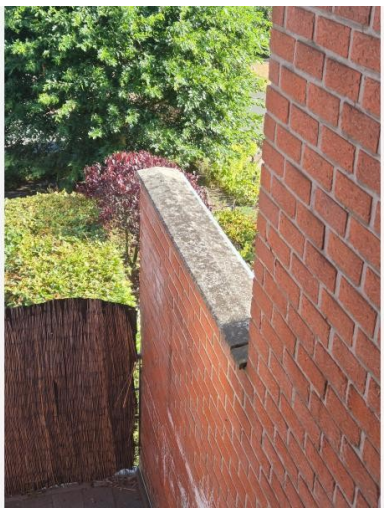
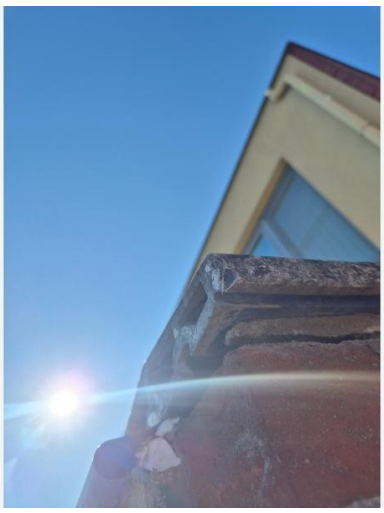
Fiche 2: Deksteen terras

Eindbeoordeling materiaalrisico	Verhoogd materiaalrisico en/of verhoogde kans op vezelvrijgave

Gebondenheid	Categorie 1: hechtgebonden in oorsprong
Asbestsoort (vezeltype)	Alleen chrysotiel aanwezig
Asbestconcentratie	Laag (< 50%)
Afschermingsgraad van het gehele materiaal	Geheel of deels vrij aan de buitenlucht, maar geen contact met binnenlucht
Toestand van het materiaal	Matig beschadigd, matig verweerd

#	Type	Referentie	Resultaat
2.1	Puntmonster	D1	Chrysotiel

Beschrijving	Deksteen terras
Omgeving	Buiten
Primaire drager	Wand vrijstaand (scheidingsmuur, ...)
Asbestmateriaal	Deksteen, muurkap - Hol
Bindmiddel van asbestmateriaal	Cement
Gebondenheid op basis van bindmiddel	Hecht
Hoeveelheid (oppervlakte - dikte - aantal)	• 1,50 m^2 - 1,00 cm - 1 stuk
Totaal volume	0,015 m^3
Eenvoudig bereikbaar	Ja
Bevestigingswijze	• Verlijmd, ingegoten, versmeerd
Identificatiemethode	Een monstername door de asbestdeskundige met laboanalyse door een asbestlabo.
Destructieve handeling voor identificatie	Nee

Verwijderen

- Scherm in afwachting van verwijdering het asbestmateriaal af van luchtstromingen en verstoring: bijvoorbeeld door het te verpakken, te fixeren, af te dekken, signalisatie - afbakening aan te brengen, ...

- Eenvoudige handelingen: mag via doe-het-zelf of door werknemer(s) met opleidingsattest eenvoudige handelingen
  Verwijder de deksteen in zijn geheel zonder deze (verder) te beschadigen.

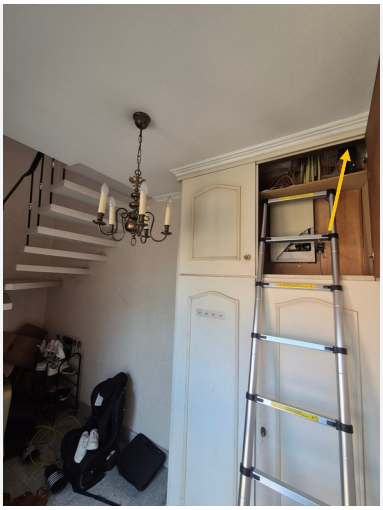
Fiche 6: Pleisterwerk plafond

Geen asbest

#	Type	Referentie	Resultaat
6.1	Mengmonster	P1	Geen asbest

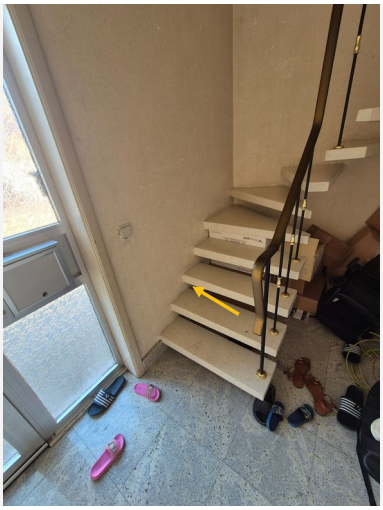
Fiche 7: Pleisterwerk muren

Geen asbest

#	Type	Referentie	Resultaat
7.1	Mengmonster	M1	Geen asbest
