Asbestinventarisattest

Brueghellaan 10/42, 1970 Wezembeek-Oppem

Attestnummer : **20261118-000085.000**
Uitgegeven op : **18.11.2026**
Geldig tot : **Onbeperkt** (tenzij de toestand wijzigt)

Zone 1: Appartement

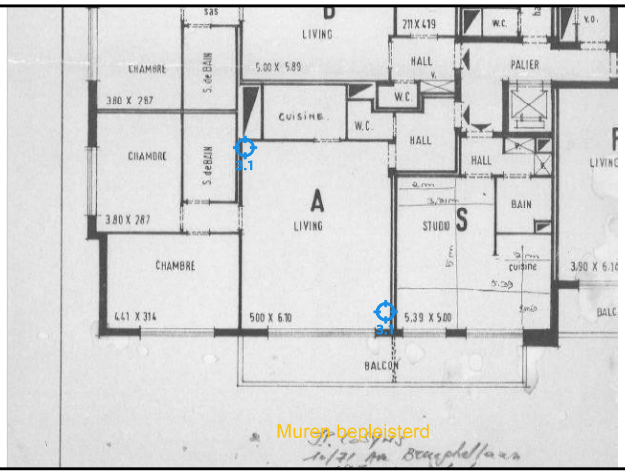
Plan 1.1: Plan Appartement wanden

Beschrijving	Type	Actie
3. Muurpleister	Geen asbest	-
3.1 Code: 1	Mengmonster	-

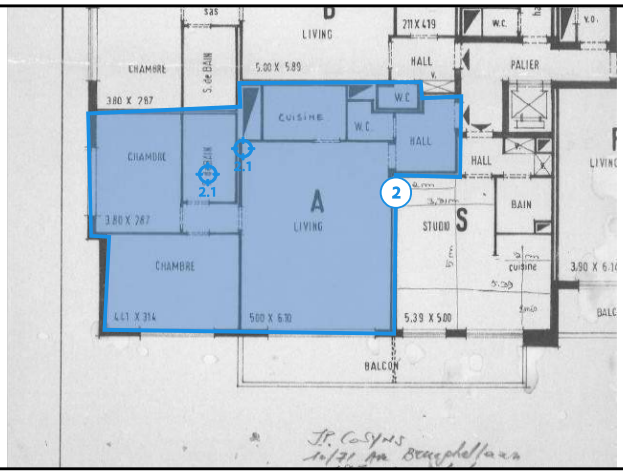
Plan 1.2: Plan Appartement plafonds

Beschrijving	Type	Actie
2. Plafondpleister	Geen asbest	-
2.1 Code: 2	Mengmonster	-

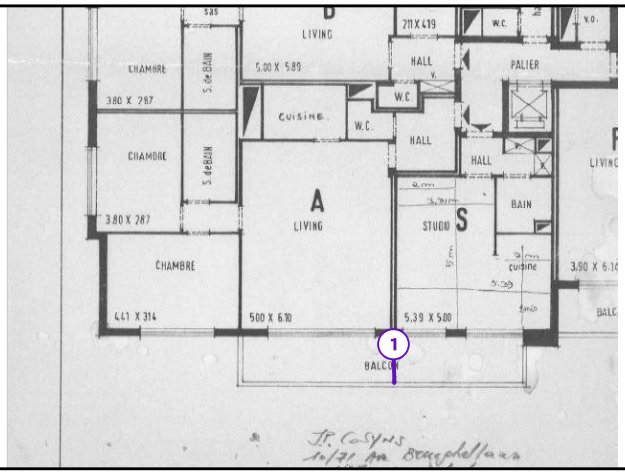
Plan 1.3: Plan Appartement

Beschrijving	Type	Actie
1. Kit kozijn-raam	Advies	-

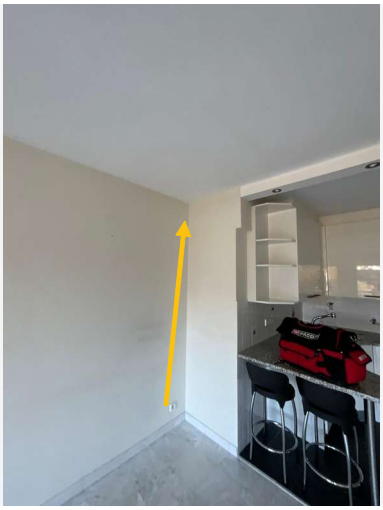
Fiche 2: Plafondpleister

Geen asbest

#	Type	Referentie	Resultaat
2.1	Mengmonster	2	Geen asbest

Beschrijving	Plafondpleister
Omgeving	Binnen
Primaire drager	Plafond
Bindmiddel van materiaal	Gips - kalk
Gebondenheid op basis van bindmiddel	Niet-hechtgebonden
Hoeveelheid (oppervlakte - dikte - aantal)	• 75,00 m^2 - 3,00 cm - 1 stuk
Totaal volume	2,25 m^3
Identificatiemethode	Een monstername door de asbestdeskundige met laboanalyse door een asbestlabo.
Destructieve handeling voor identificatie	Nee
Opmerking	Volgens het inspectieprotocol is een monstername van het pleisterwerk verplicht om dit te identificeren als niet-asbesthoudend. Locatie staalnames:individuele ruimte: 1 / natte ruimte: 1 / stookplaats: niet aanwezig / traphal: niet aanwezig De vermelde oppervlaktes en volumes betreffen een beredeneerde schatting. Er worden geen rechten verleend aan deze oppervlaktes/volumes. De dikte is een schatting die voorkomt uit de monsterplaatsen en is daarom niet altijd representatief.

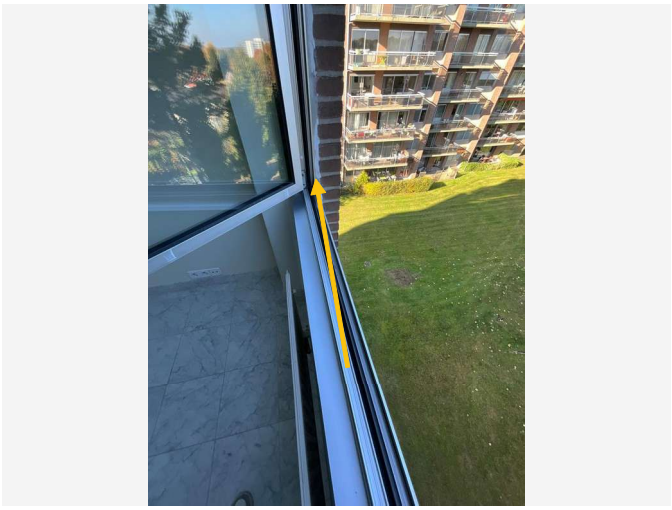
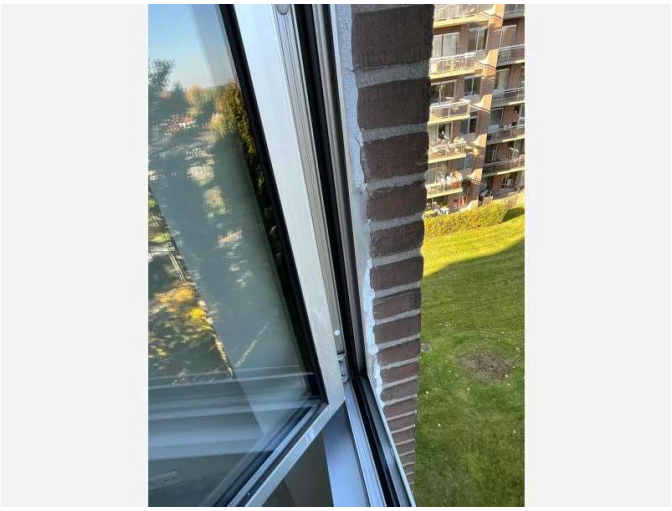
Fiche 8: Leiding isolatie niet aanwezig	-	-
Fiche 9: Ramen recent	De ramen zijn recent en de kit van de ramen is zacht en elastisch en niet asbest verdacht.	-
Fiche 10: Lift niet aanwezig	-	-
