Asbestinventarisattest

Hugo Verrieststraat 5, 9900 Eeklo

Attestnummer : **20260604-000327.000**
Uitgegeven op : **04.06.2026**
Geldig tot : **04.06.2031**

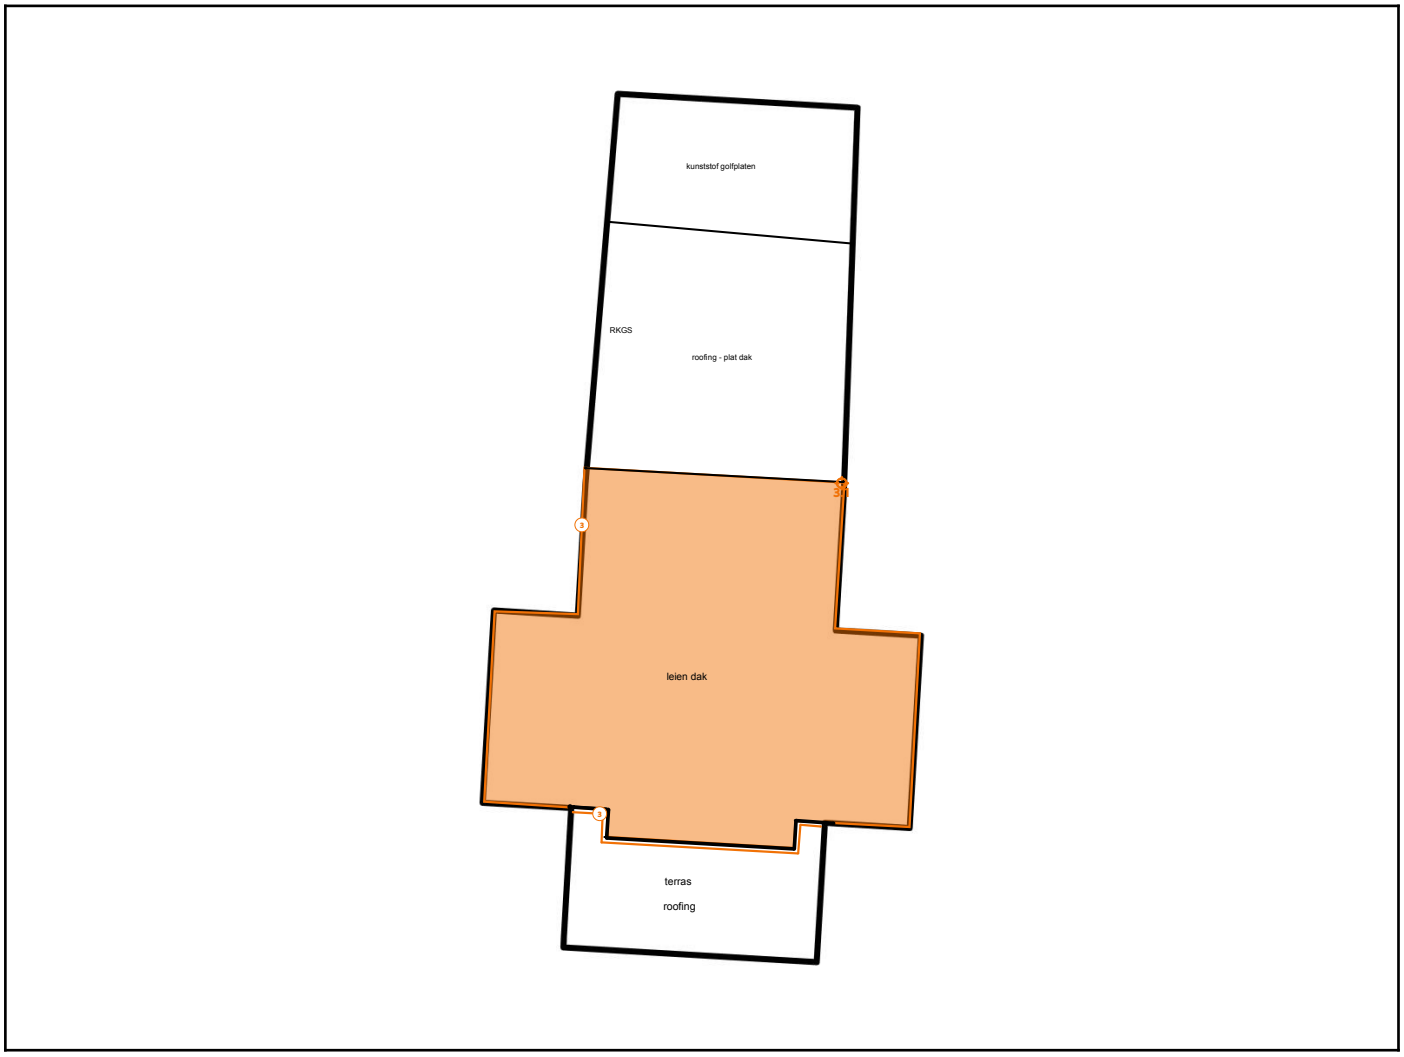
Plan 1.3: Zolder

Beschrijving	Type	Actie
1. Rookgaskanaal	Asbestmateriaal	Dringend verwijderen
1.1 Code: RKGAS1	Puntmonster	-
4. Roofing - plat dak	Asbestmateriaal	Zorgvuldig beheren
4.1 Code: R1	Puntmonster	-
10. Materialen onder de dakbedekking (onderdak, ...)	Overige ruimte of materiaal	-

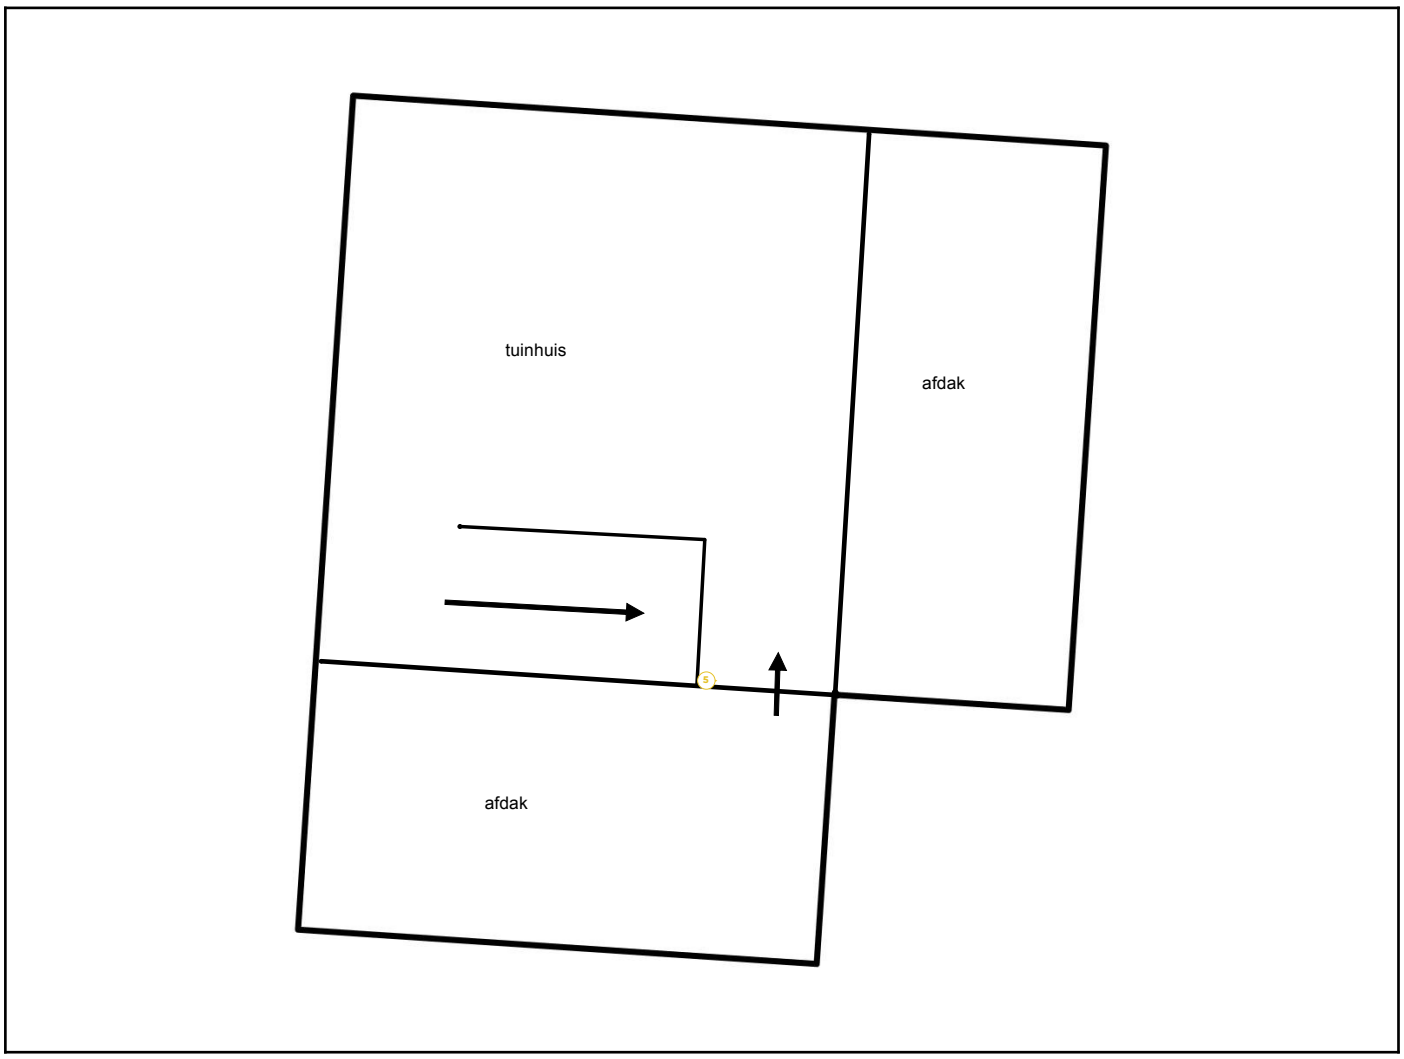
Plan 2.1: Tuinhuis plan

Beschrijving	Type	Actie
5. Elektrische componenten in bakeliet	Asbestmateriaal	Zorgvuldig beheren

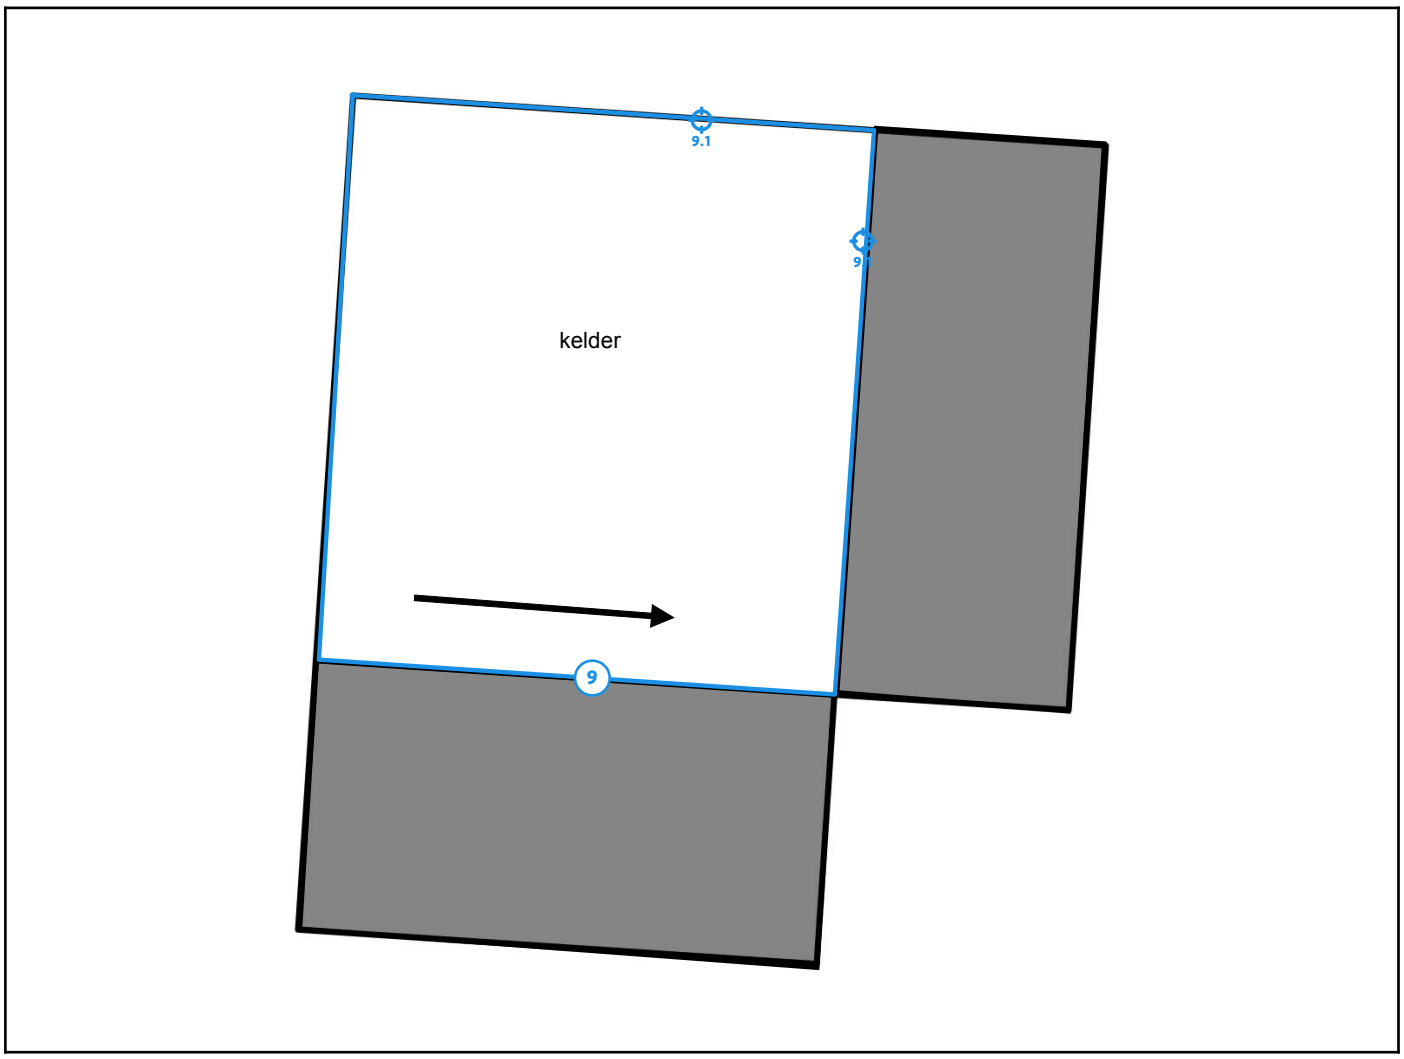
Plan 2.2: Tuinhuis kelder

Beschrijving	Type	Actie
9. Cementage kelderwand	Geen asbest	-
9.1 Code: M1	Mengmonster	-

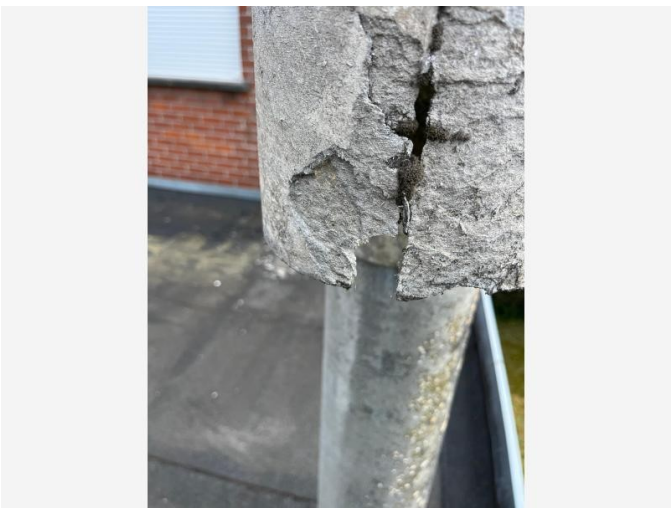
Fiche 1: Rookgaskanaal

Eindbeoordeling materiaalrisico	Hoog materiaalrisico en/of hoge kans op vezelvrijgave

Gebondenheid	Categorie 1: hechtgebonden in oorsprong
Asbestsoort (vezeltype)	Crocidoliet aanwezig
Asbestconcentratie	Laag (< 50%)
Afschermingsgraad van het gehele materiaal	Geheel of deels vrij aan de binnenlucht, maar geen contact met binnenluchtstromen
Toestand van het materiaal	Matig beschadigd, matig verweerd

#	Type	Referentie	Resultaat
1.1	Puntmonster	RKGAS1	Crocidoliet, Chrysotiel

Beschrijving	Rookgaskanaal
Omgeving	Grenst aan binnen- en buitenlucht
Primaire drager	HVAC infrastructuur en uitrusting
Asbestmateriaal	Rookgaskanaal
Bindmiddel van asbestmateriaal	Cement
Gebondenheid op basis van bindmiddel	Hecht
Hoeveelheid (lengte - omtrek - dikte - aantal)	• 4,00 m - 50,00 cm - 1,00 cm - 1 stuk
Totaal volume	0,02 m^3
Eenvoudig bereikbaar	Ja
Bevestigingswijze	• Geklemd • Verlijmd, ingegoten, versmeerd
Identificatiemethode	Een monstername door de asbestdeskundige met laboanalyse door een asbestlabo.
Destructieve handeling voor identificatie	Nee
Opmerking	Betreft zowel het rookgaskanaal als de schouwhoed die zijn gemaakt in asbestcement materiaal.

Dringend verwijderen

- Zorg voor een veilig beheer. Vermijd het beschadigen van het asbestmateriaal. Controleer de toestand jaarlijks op wijzigingen.
- Voer buitenluchtmetingen uit om actuele blootstellingsrisico's in de buitenlucht te monitoren.

- Eenvoudige handelingen: mag via doe-het-zelf of door werknemer(s) met opleidingsattest eenvoudige handelingen
  De materialen dienen zoveel mogelijk in één geheel verwijderd te worden, zonder deze te breken. Het rookgaskanaal en schouwhoed dient voorzichtig losgemaakt en omzichtig in de daarvoor voorziene container gedeponeerd te worden. Om de binding van de toepassing te bevorderen tijdens de verwijdering is het aangeraden de coating in te sproeien met een fixatiemiddel onder lage druk (bv een haarlak met handpompje)

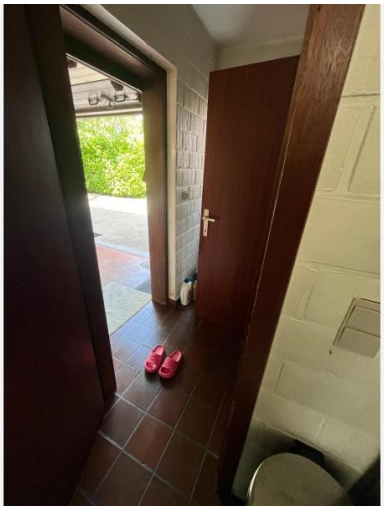
Beschrijving	Notitie	Terug te vinden op plannen
Fiche 12: Leidingisolatie	-	-
Fiche 13: Geen pleisterwerk wanden - woning	Deskundige heeft tijdens het plaatsbezoek vastgesteld dat de wanden in de woning niet zijn gepleisterd met gips. De plafonds zijn gemaakt van niet-asbestverdachte materialen (bijvoorbeeld geschilderde baksteen, gyproc, ...), deze toepassingen zijn niet asbestverdacht. We hebben echter niet kunnen vaststellen of er mogelijk asbestverdachte of asbesthoudende materialen achter deze toepassingen aanwezig zijn. Bij renovatie of sloop is het aangeraden om een destructief onderzoek te laten uitvoeren van deze toepassingen.	-
Fiche 14: Liftinfrastructuur	-	-
