Asbestinventarisattest

Herenstraat 38, 9170 Sint-Gillis-Waas

Attestnummer : **20260307-000031.000**
Uitgegeven op : **07.03.2026**
Geldig tot : **07.03.2031**

Niet-asbestveilig

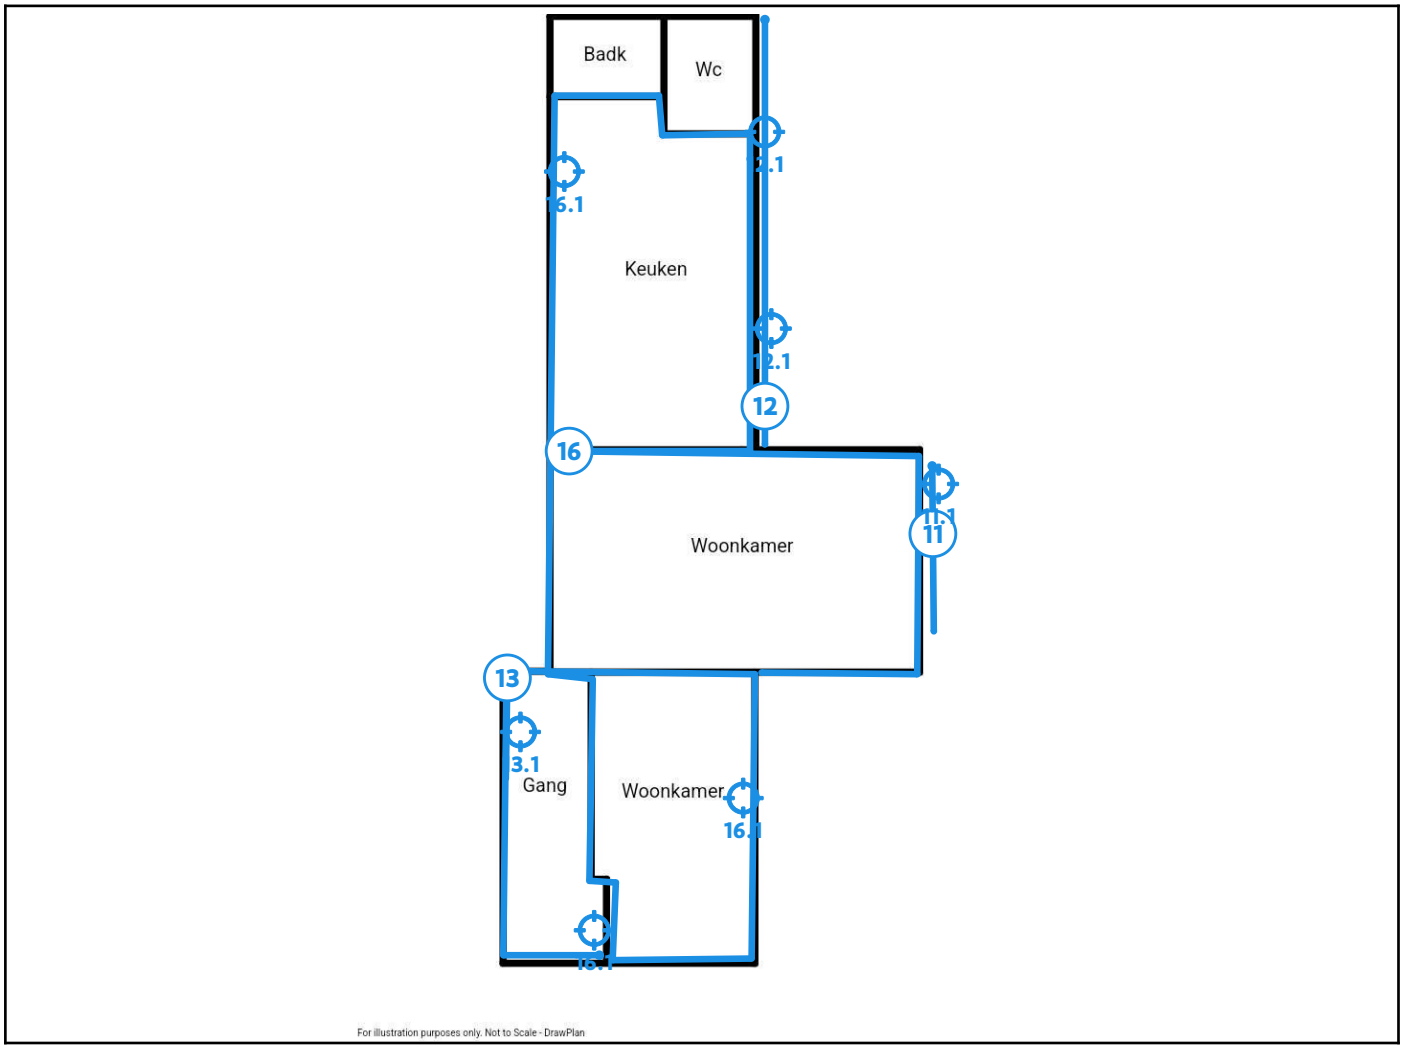
Plan 1.1: Grondplan

Beschrijving	Type	Actie
11. mastiek pvc ramen woning.	Geen asbest	-
11.1 Code: 6	Puntmonster	-
12. cementering buitengevel	Geen asbest	-
12.1 Code: 9	Mengmonster	-
13. cementering binnengevel	Geen asbest	-
13.1 Code: 2	Mengmonster	-
16. pleisterwerk muur	Geen asbest	-

16.1 Code: 1	Mengmonster	-

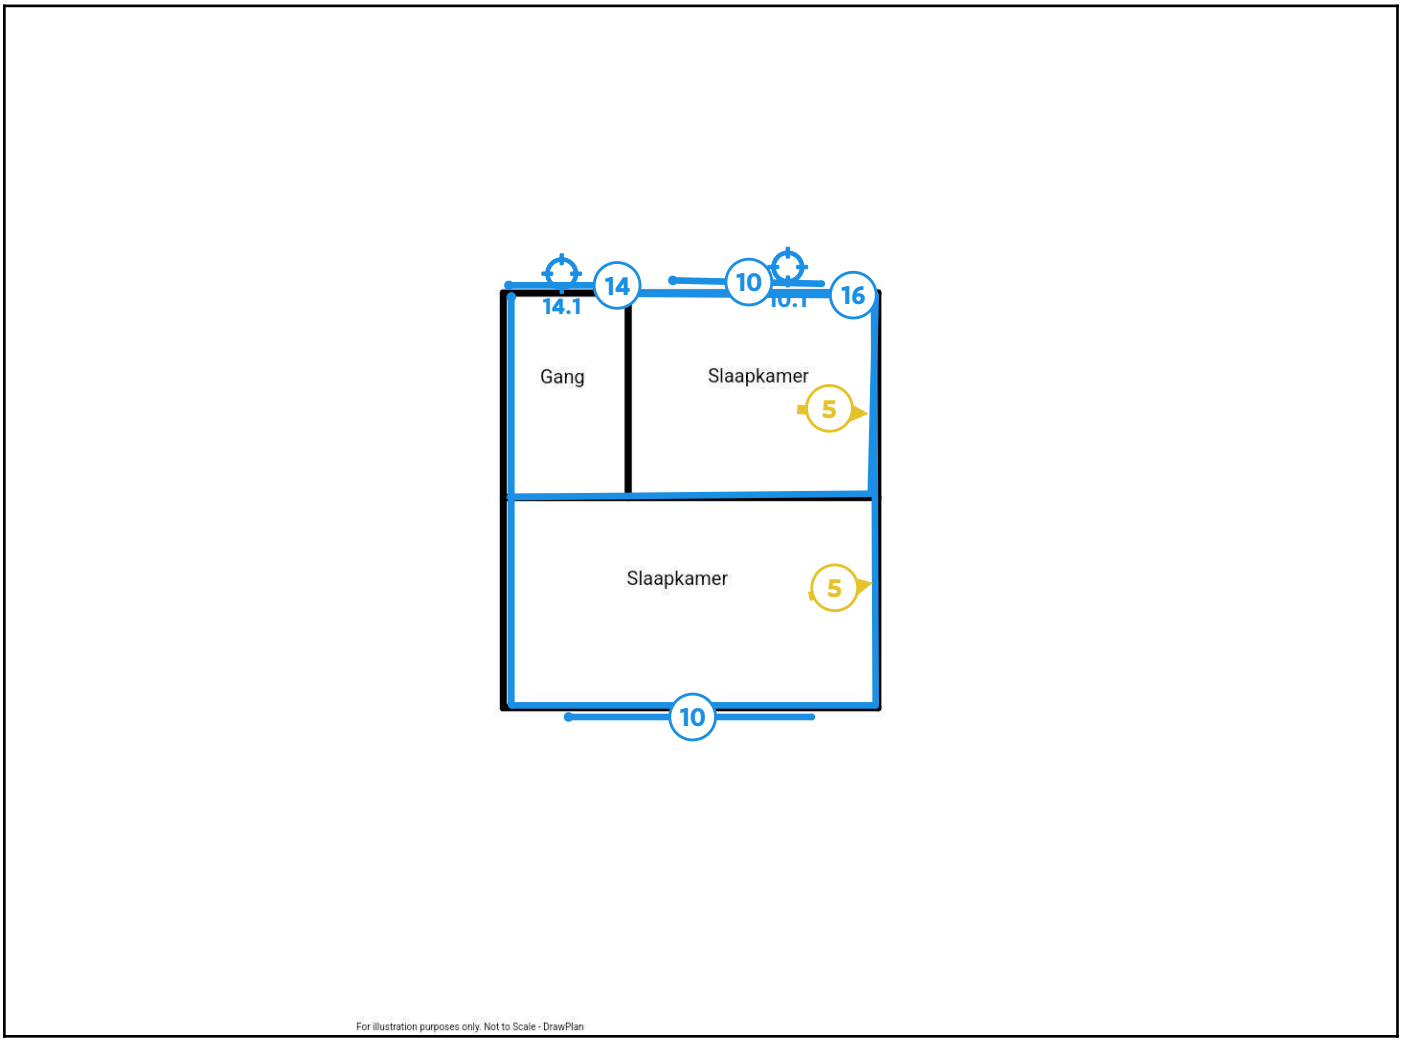
Plan 1.2: Eerste

Beschrijving	Type	Actie
5. bakeliet	Asbestmateriaal	Zorgvuldig beheren
10. mastiek alu ramen woning.	Geen asbest	-
10.1 Code: 7	Puntmonster	-
14. mastiek houten ramen woning.	Geen asbest	-
14.1 Code: 5	Puntmonster	-
16. pleisterwerk muur	Geen asbest	-

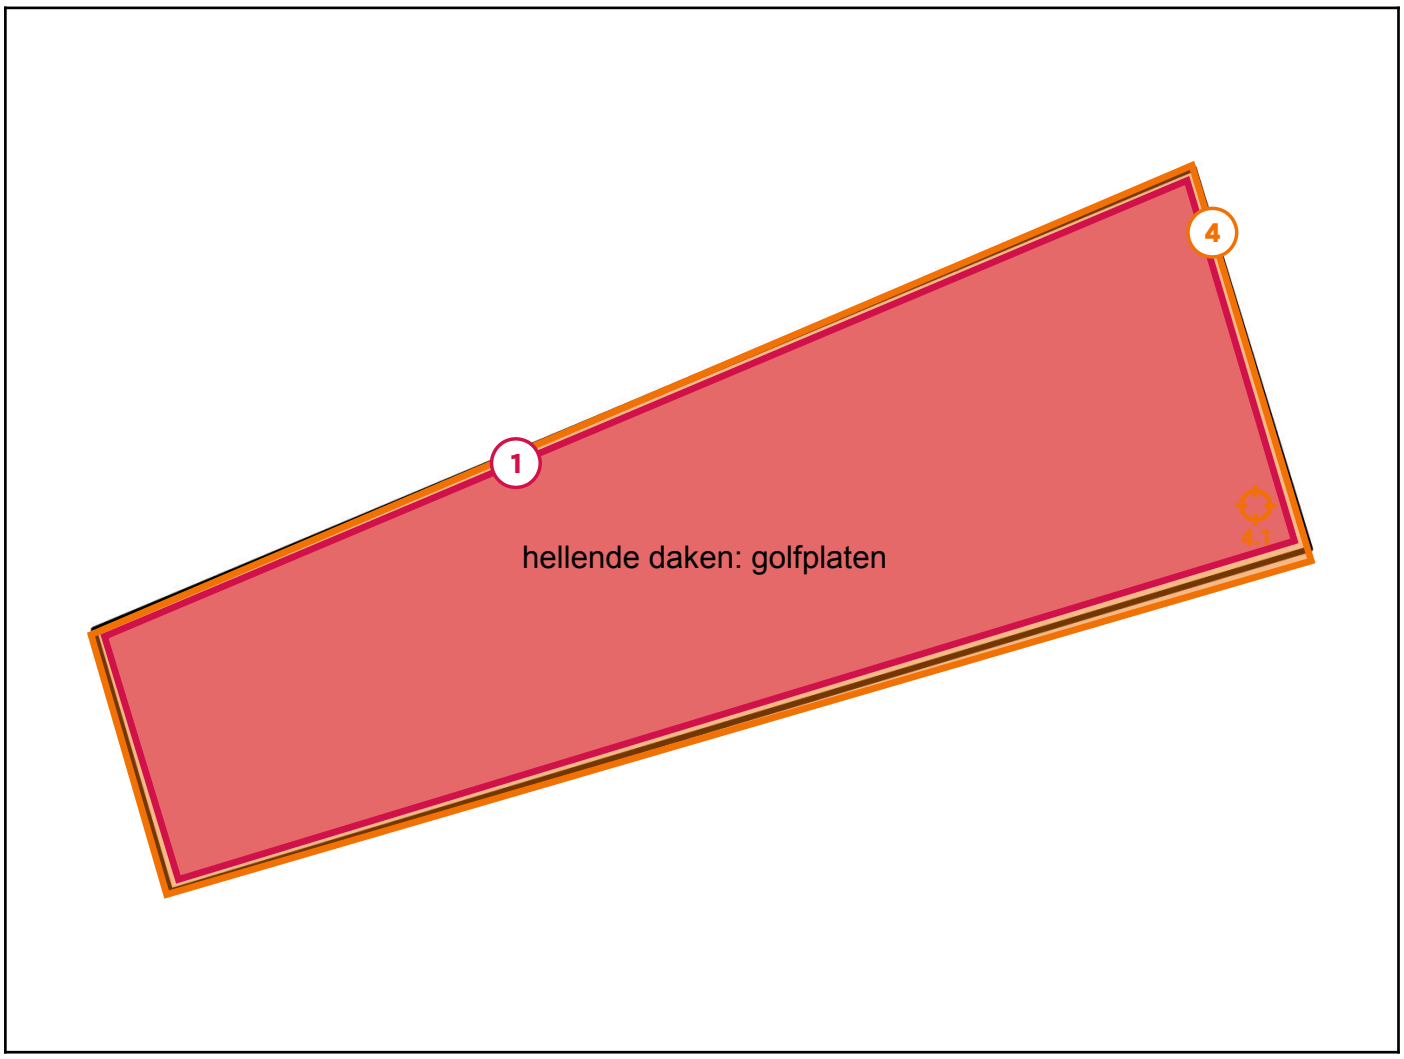
Plan 2.2: dakenplan

Beschrijving	Type	Actie
1. golfplaten slib+verwering.	Asbestmateriaal	Dringend verwijderen
4. golfplaten magazijn	Asbestmateriaal	Verwijderen
4.1 Code: 4	Puntmonster	-

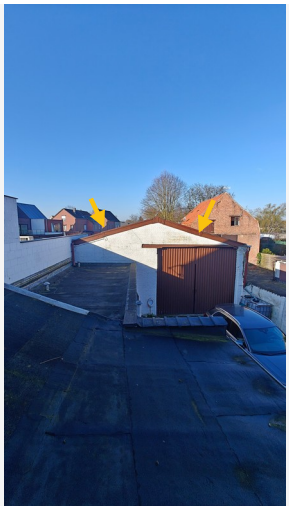
Fiche 1: golfplaten slib+verwering.

Asbestmateriaal - afvalstof

Conclusie

Het asbestmateriaal valt onder de mijlpaal van 2040.

Beschrijving	golfplaten slib+verwering.
Type afvalstof	Betreft resten (contaminatie) van verwering of beschadiging
Type resten (contaminatie)	• Stof, deeltjes < 4 mm, flinters, gruis (los, opliggend) • Stukken, fragmenten (los, opliggend)
Besmette materialen	• Organisch materiaal (mos, mest, vegetatie, ...) • Sediment (dakgoot, afvoerbuis, regenwaterput, ...) • Bodem
Bron van de resten	Golfplaten
Omgeving	Buiten
Primaire drager	Bodem
Gebondenheid resten	Niet hecht
Hoeveelheid (gewicht - aantal)	• 200,00 kg - 1 stuk
Totaal gewicht	200,00 kg
Eenvoudig bereikbaar	Ja
Identificatiemethode	De asbestdeskundige beoordeelt het materiaal als asbestverdacht en dus asbesthoudend, en dit zonder monstername.
Opmerking	Gewicht is ruwe schatting.

Dringend verwijderen

- Scherm in afwachting van verwijdering het asbestafval af van luchtstromingen en verstoring: bijvoorbeeld door het te verpakken, te fixeren, af te dekken, signalisatie - afbakening aan te brengen, ...
- Verwijder het asbestafval.
- Voer bijkomende staalname(s) uit.

- Eenvoudige handelingen: mag via doe-het-zelf of door werknemer(s) met opleidingsattest eenvoudige handelingen
  Voorzichtig asbesthoudende golfplaten 1 voor 1 en in hun geheel verwijderen. Niet gooien en geen stortkokers gebruiken.

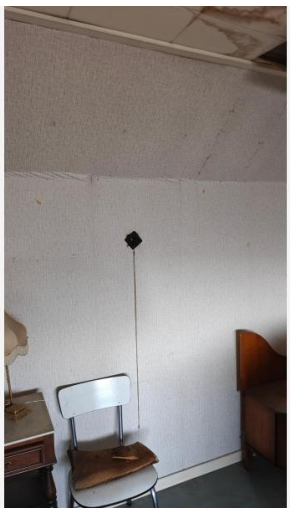
Fiche 5: bakeliet

Asbestmateriaal

Conclusie

Het asbestmateriaal valt onder de mijlpaal van 2040.

Beschrijving	bakeliet
Omgeving	Binnen
Primaire drager	Communicatie en elektrische infrastructuur en uitrusting
Asbestmateriaal	Plaat, paneel, tablet - Type Bakeliet
Bindmiddel van asbestmateriaal	Kunststof of -hars
Gebondenheid op basis van bindmiddel	Hecht
Hoeveelheid (oppervlakte - dikte - aantal)	• 1,00 m^2 - 1,00 cm - 1 stuk
Totaal volume	0,01 m^3
Eenvoudig bereikbaar	Ja
Bevestigingswijze	• Geschroefd
Identificatiemethode	De asbestdeskundige beoordeelt het materiaal als asbestverdacht en dus asbesthoudend, en dit zonder monstername. Motivatie: De monstername brengt andere schade aan dan schade die inherent is aan de monstername.
Destructieve handeling voor identificatie	Nee
Opmerking	afmetingen/gewichten zijn een indicatief.

Zorgvuldig beheren

- Zorg voor een veilig beheer. Vermijd het beschadigen van het asbestmateriaal. Controleer de toestand jaarlijks op wijzigingen.
- Voer bijkomende staalname(s) uit.

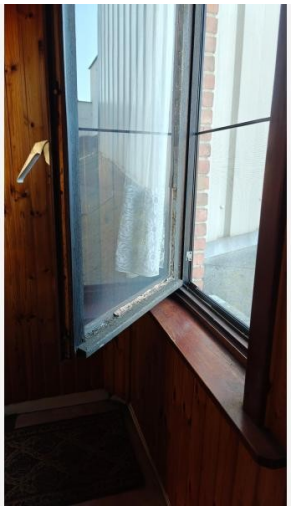
Fiche 14: mastiek houten ramen woning.

Geen asbest

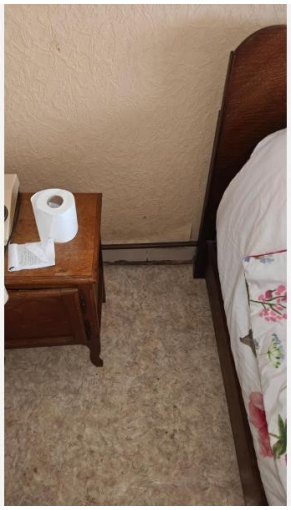
Fiche 16: pleisterwerk muur

Geen asbest

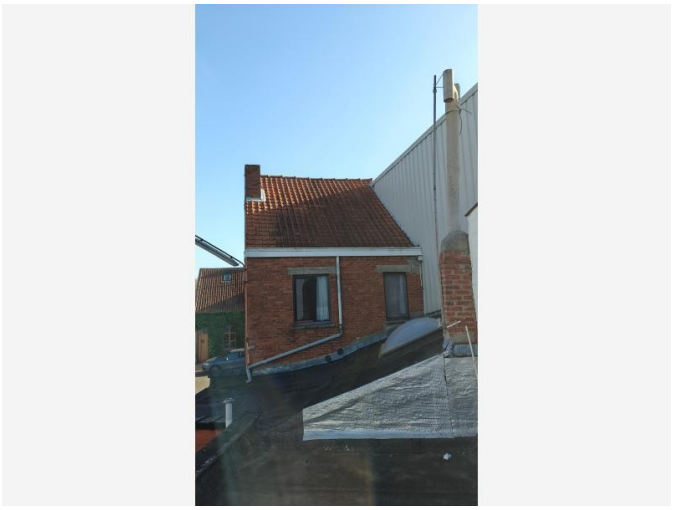
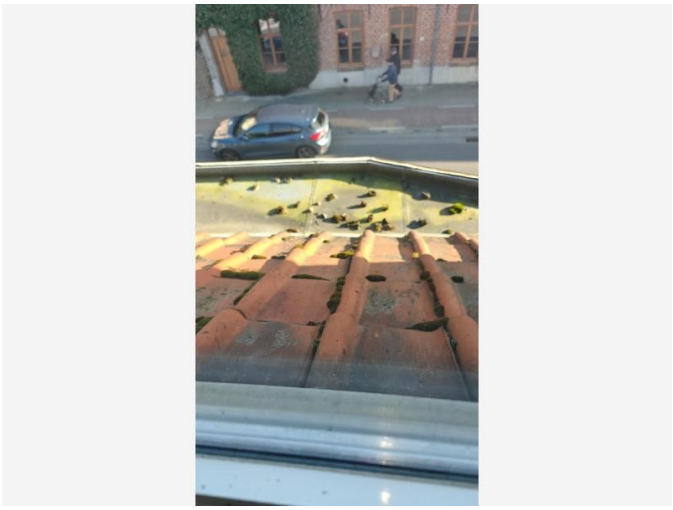
Beschrijving	Notitie	Terug te vinden op plannen
Fiche 17: dakbedekking = dakpannen.	-	-
