Asbestinventarisattest

Wolfsbergstraat 17/0001, 2070 Beveren-Kruibeke-Zwijndrecht

Attestnummer : **20260825-000051.000**
Uitgegeven op : **25.08.2026**
Geldig tot : **Onbeperkt** (tenzij de toestand wijzigt)

Asbestveilig (maar mogelijk niet asbestvrij)

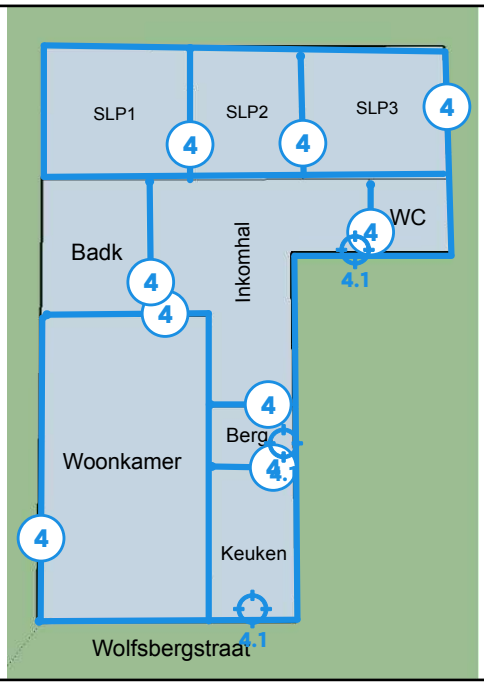
Plan 1.1: Gelijkvloers

Beschrijving	Type	Actie
4. Pleister (muren)	Geen asbest	-
4.1 Code: MS01	Mengmonster	-

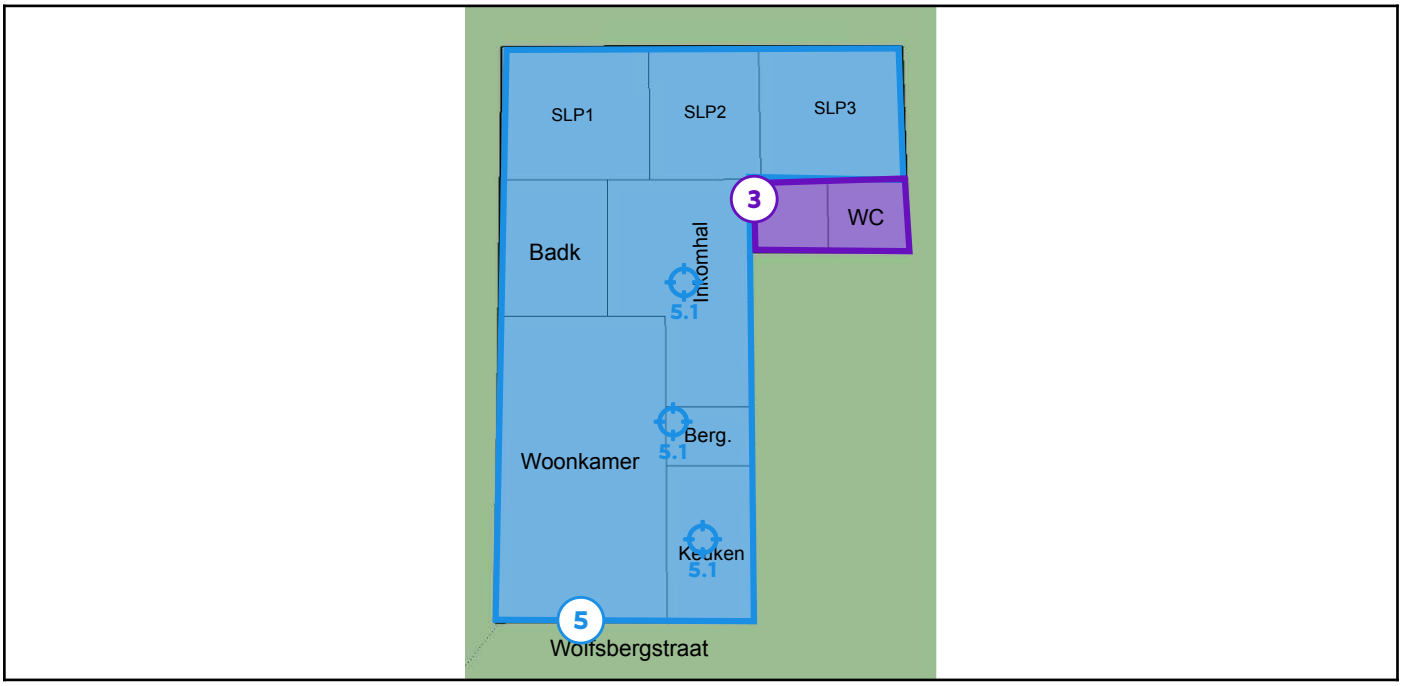
Plan 1.2: Gelijkvloers

Beschrijving	Type	Actie
3. Verlaagd plafond	Advies	-
5. Pleister (plafond)	Geen asbest	-
5.1 Code: MS02	Mengmonster	-

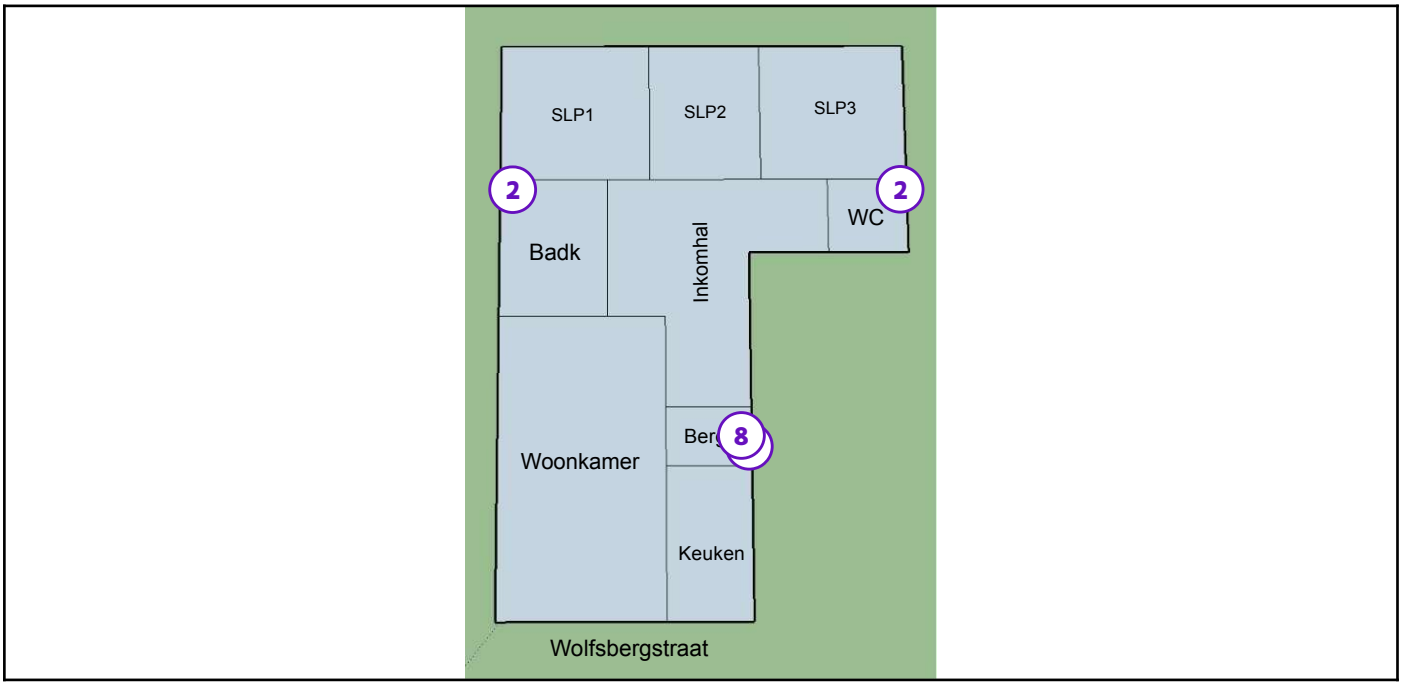
Plan 1.3: Gelijkvloers

Beschrijving	Type	Actie
2. Doorvoering	Advies	-
7. Rookgaskanalen (niet abestverdacht)	Overige ruimte of materiaal	-
8. Verwarmingsbrander van na 2001	Overige ruimte of materiaal	-

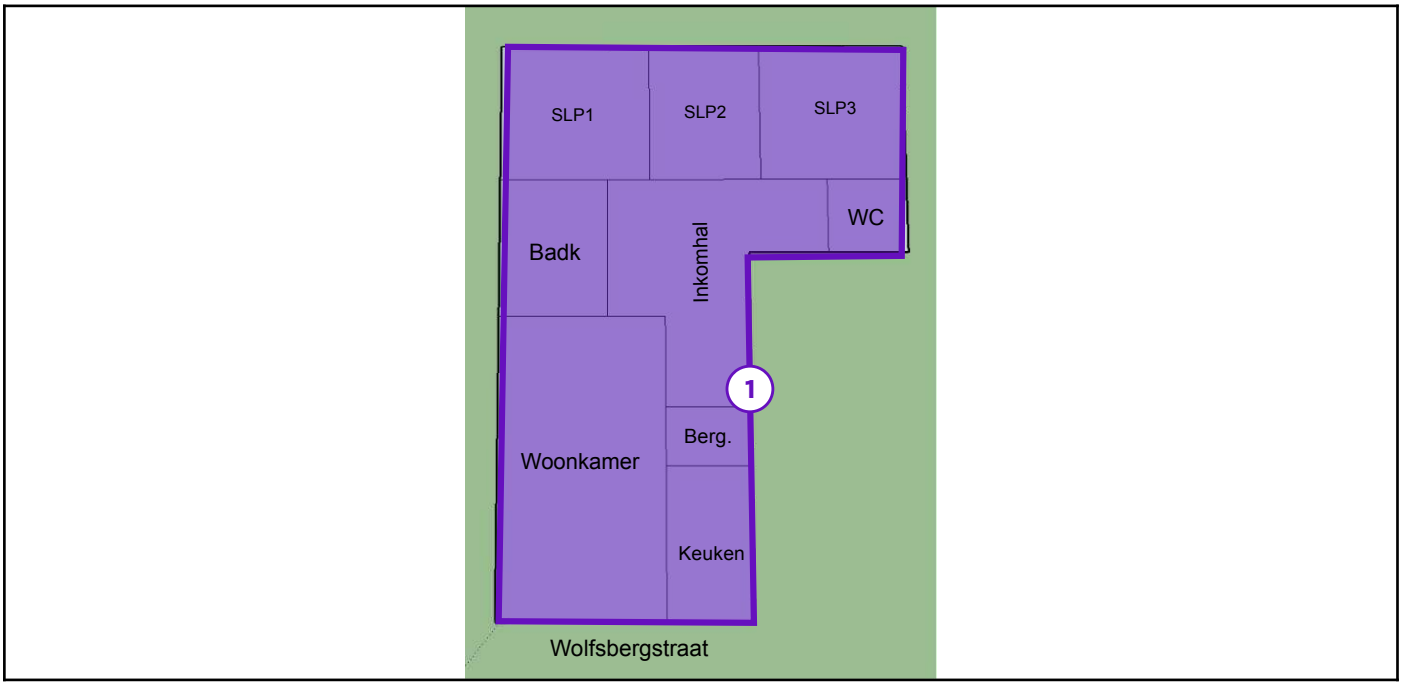
Plan 1.4: Gelijkvloers

Beschrijving	Type	Actie
1. Lijmlaag onder vloeren, vloerbedekking en faiences	Advies	-

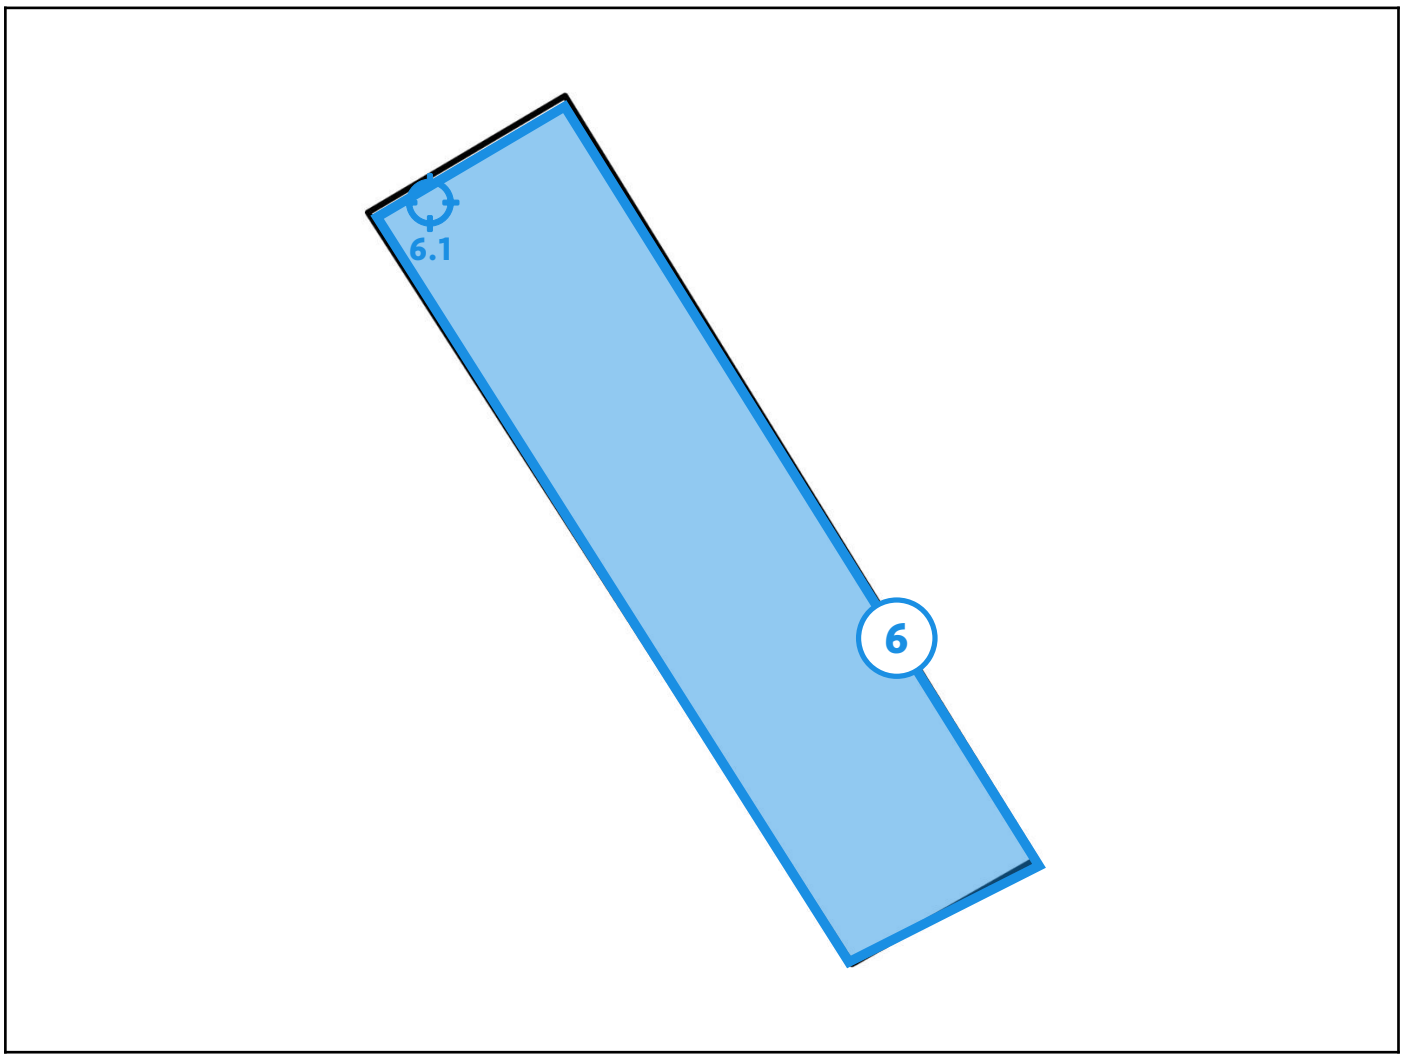
Plan 2.1: Constructie plan

Beschrijving	Type	Actie
6. Roofing garagebox	Geen asbest	-
6.1 Code: PS01	Puntmonster	-

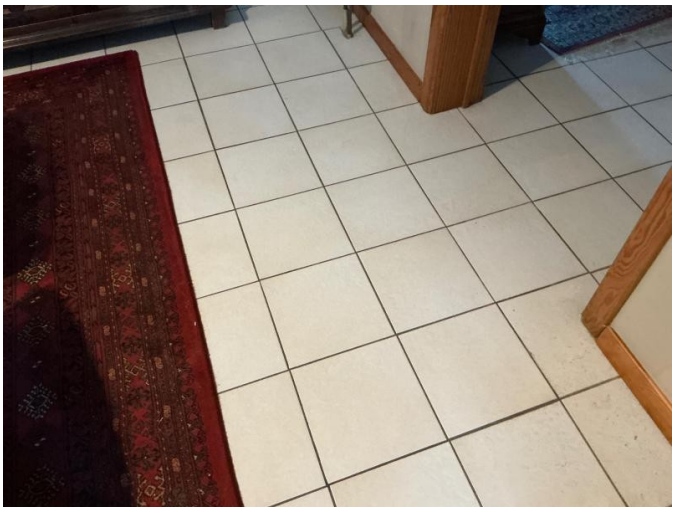
Fiche 1: Lijmlaag onder vloeren, vloerbedekking en faiences

De vloeren en faiences zelf zijn niet asbesthoudend. Echter is er mogelijks een onderliggende (asbesthoudende) lijmlaag aanwezig. Gezien er geen beschadigingen zijn aan vloeren en faiences kan dit niet vastgesteld worden. Bij eventuele werken dient hier extra aandacht aan besteed te worden en dienen de lijmlagen bemonsterd te worden als deze zich daar effectief bevinden.

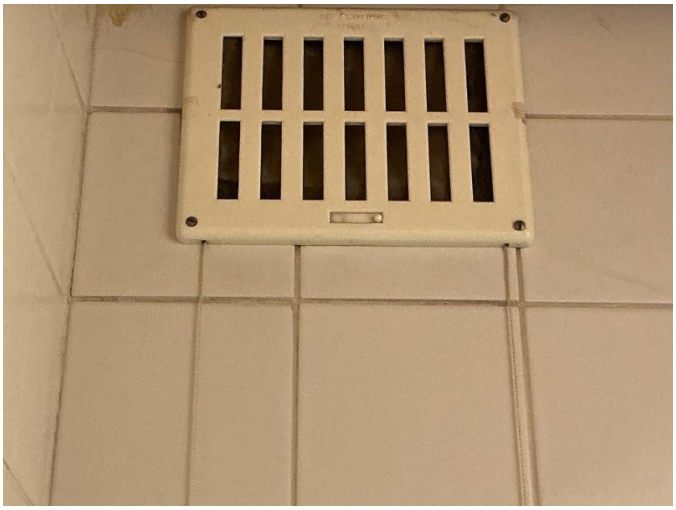
Fiche 2: Doorvoering

Er is een doorvoer voorzien in muur en/of plafond. Echter is deze doorvoer dichtgemaakt waardoor er niet kan gekeken worden wat er achter zit. Mogelijks zitten er asbesthoudende materialen achter. Bij werken dient men hier extra aandacht aan te besteden.

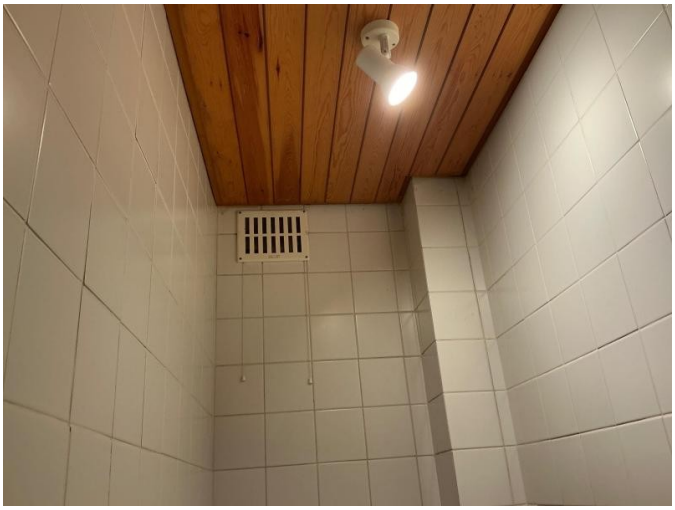
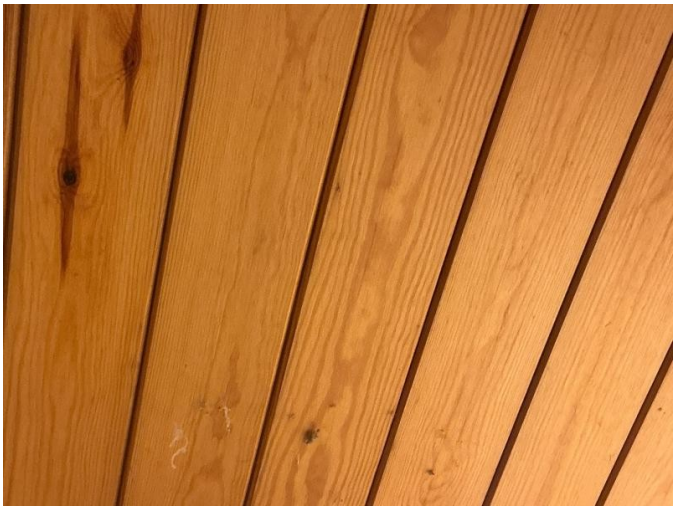
Fiche 3: Verlaagd plafond

Niet inspecteerbaar. Bij renovatie of afbraakwerken na te kijken op asbestverdacht pleisterwerk of andere asbestverdachte materialen.

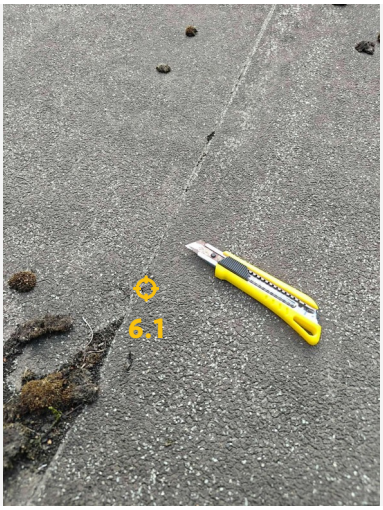
Fiche 6: Roofing garagebox

Geen asbest

#	Type	Referentie	Resultaat
6.1	Puntmonster	PS01	Geen asbest

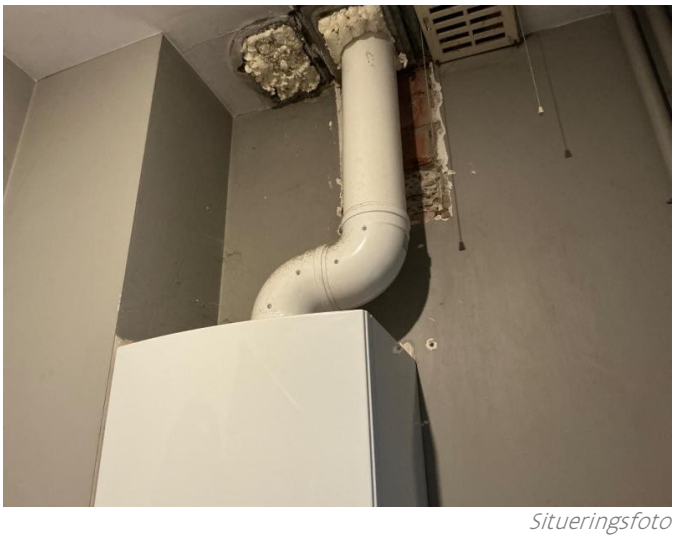
Beschrijving	Notitie	Terug te vinden op plannen
Fiche 7: Rookgaskanalen (niet abestverdacht)	Rookgaskanalen werden geinspecteerd en niet asbestverdacht bevonden.	Plan 1.3: Gelijkvloers
Fiche 8: Verwarmingsbrander van na 2001	Er is een recente brander voor de verwarming aanwezig. Deze dateert van na 2001 en bevat bijgevolg geen asbesthoudende elementen zoals dichtingen en isolerend materiaal.	Plan 1.3: Gelijkvloers
Fiche 9: Ramen zijn voorzien van niet asbest-verdachte kit / rubber / silicone	Ramen zijn voorzien van niet asbest-verdachte kit / rubber / silicone	-
