Asbestinventarisattest

Jan Baptist Tassynsstraat 111/V03, 2070 Beveren-Kruibeke-Zwijndrecht

Attestnummer : **20260220-000351.000**
Uitgegeven op : **20.02.2026**
Geldig tot : **20.02.2036**

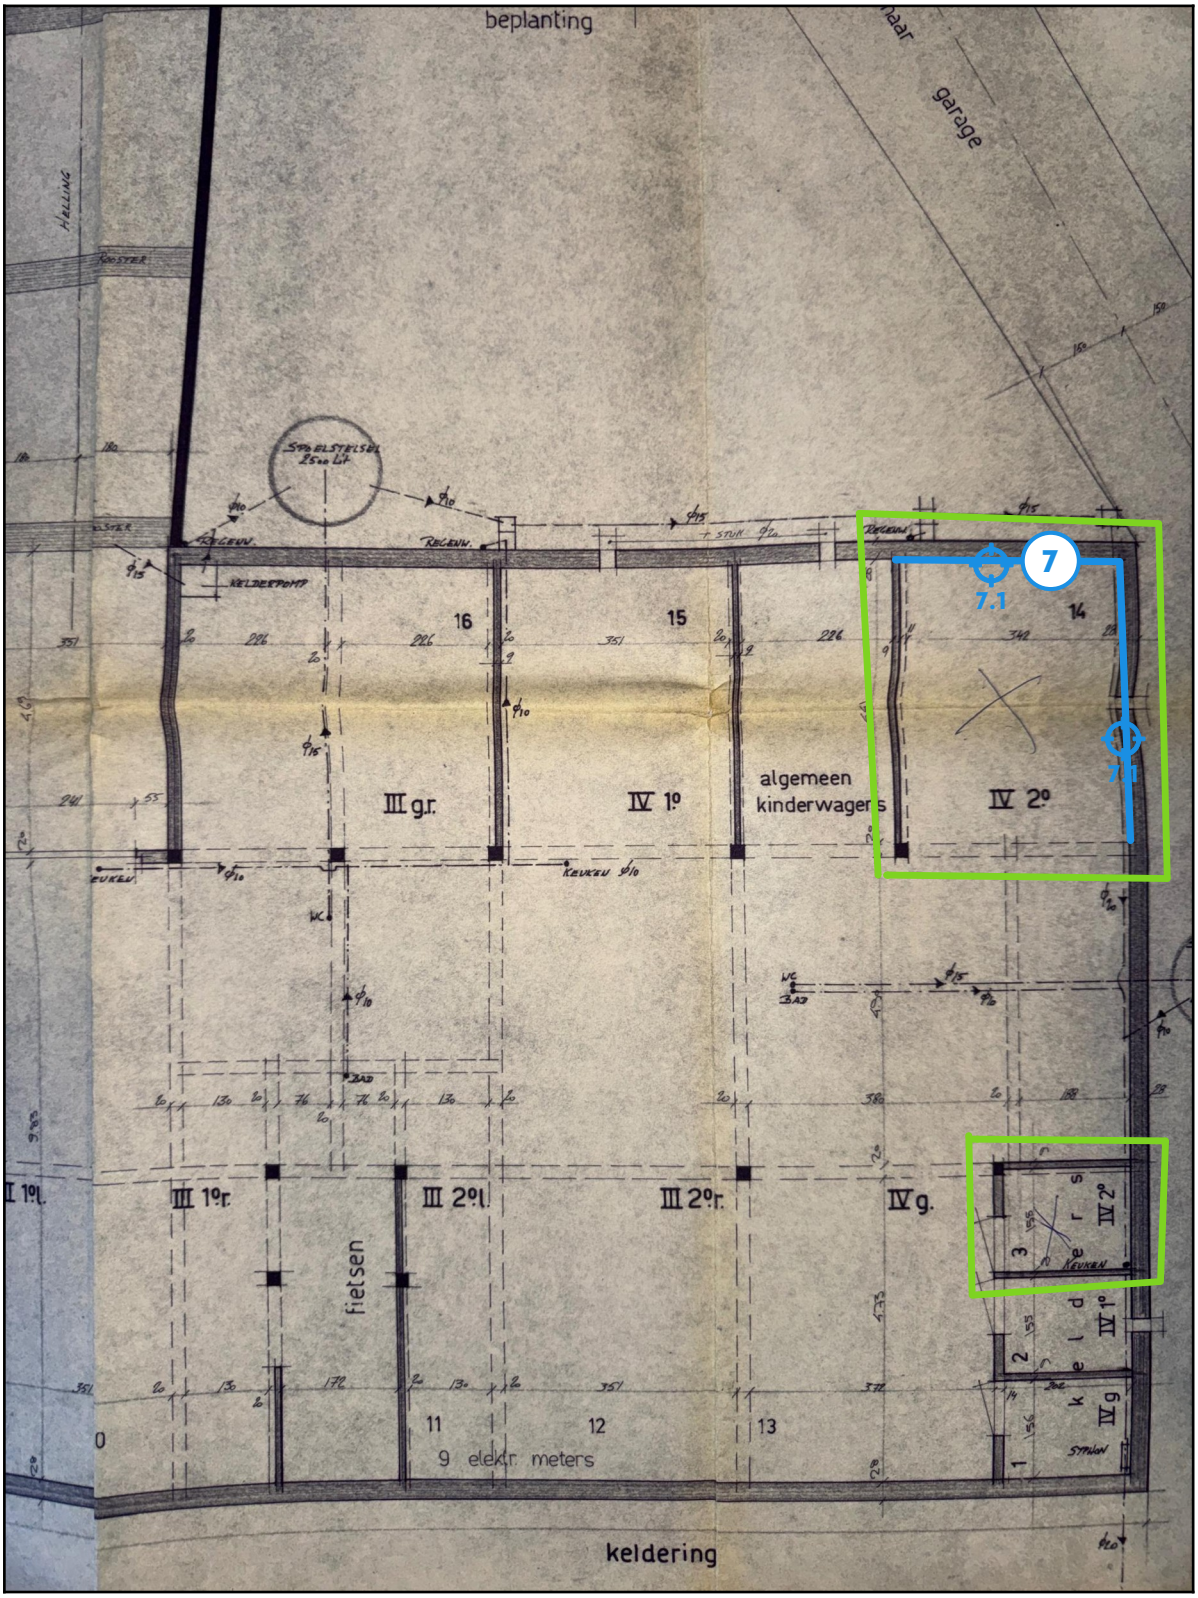
Plan 1.1: BUS V03

1. Mastiek	Asbestmateriaal	Verwijderen
1.1 Code: 1.00	Mengmonster	-
2. Lijmlaag tegels	Advies	-
3. Ventilatiekanalen	Advies	-
4. Lijmlaag vloertegels	Advies	-
5. Pleisterwerk wanden	Geen asbest	-
5.1 Code: 0.01	Mengmonster	-
6. Pleisterwerk plafonds	Geen asbest	-
6.1 Code: 0.02	Mengmonster	-
