Asbestinventarisattest

Grensstraat 5, 9130 Beveren-Kruibeke-Zwijndrecht

Attestnummer : **20260804-000319.000**
Uitgegeven op : **04.08.2026**
Geldig tot : **Onbeperkt** (tenzij de toestand wijzigt)

Asbestveilig (maar mogelijk niet asbestvrij)

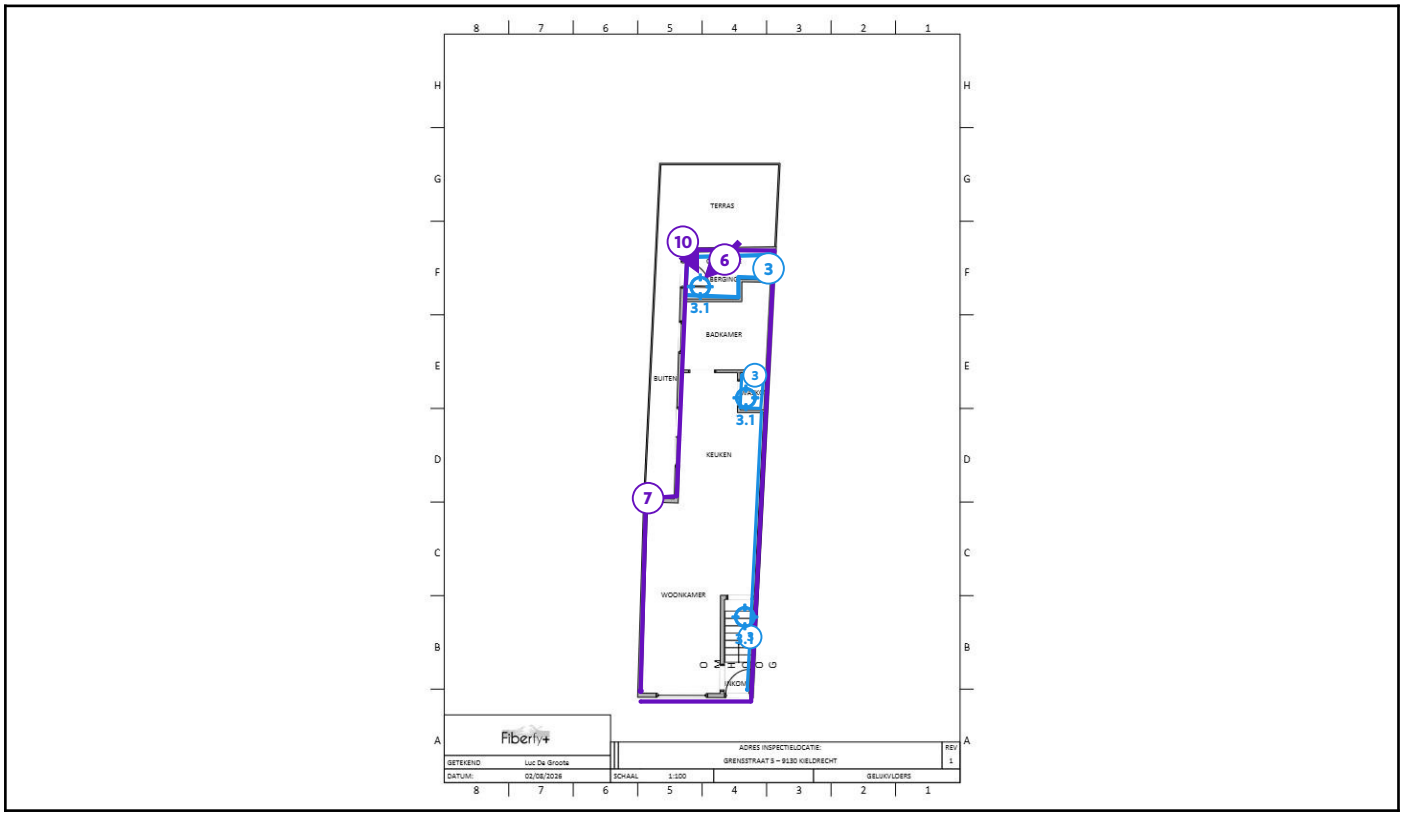
Plan 1.1: Gelijkvloers

Beschrijving	Type	Actie
3. Pleisterwerk wanden	Geen asbest	-
3.1 Code: BPM01	Mengmonster	-
6. Rookgaskanaal (niet verdacht)	Overige ruimte of materiaal	-
7. Recent volledig gerenoveerde woning geen asbest aangetroffen	Overige ruimte of materiaal	-
10. CV-brander (niet verdacht)	Overige ruimte of materiaal	-

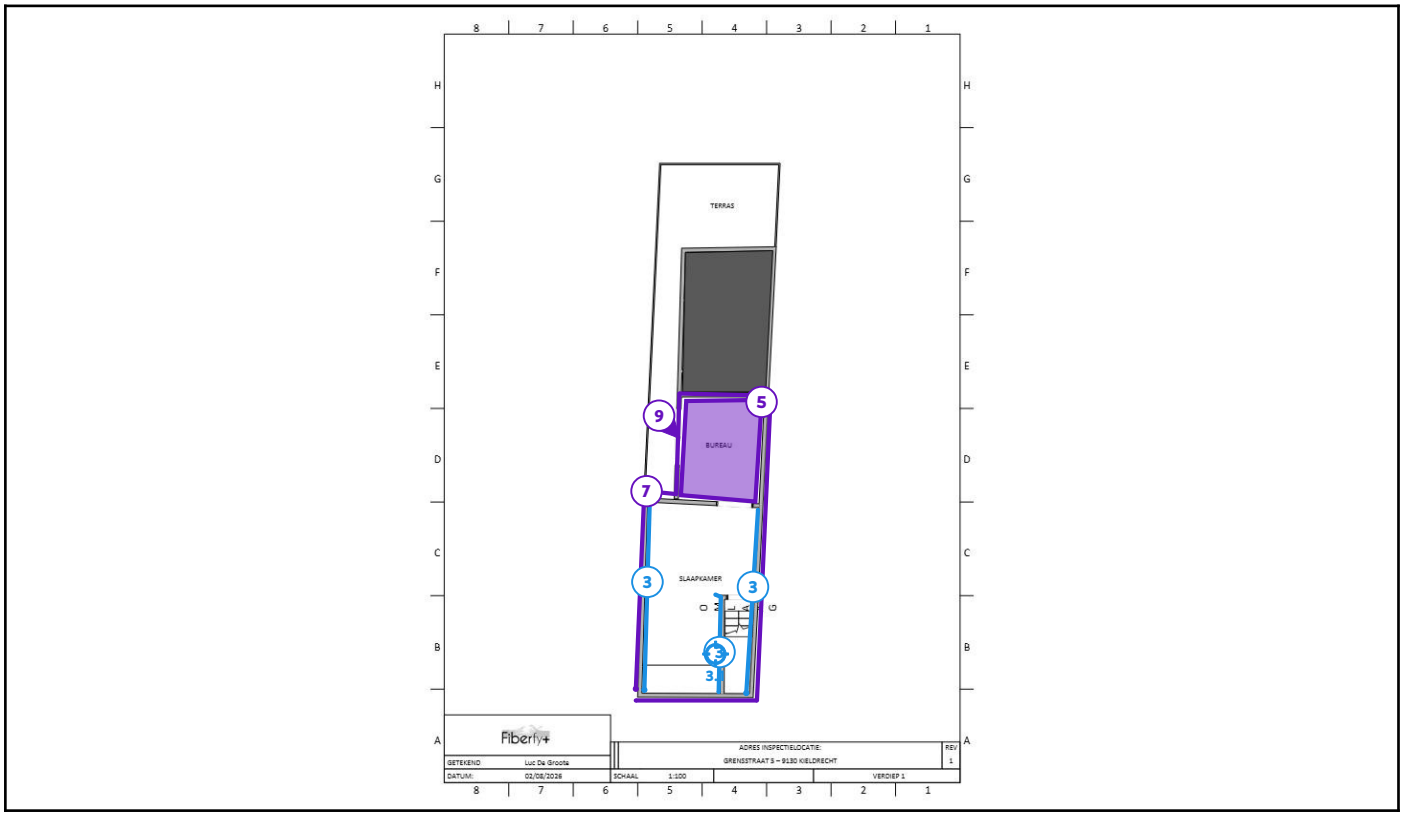
Plan 1.2: Verdiep 1

Beschrijving	Type	Actie
3. Pleisterwerk wanden	Geen asbest	-
3.1 Code: BPM01	Mengmonster	-
5. Plafonds uit niet asbestverdacht materiaal	Overige ruimte of materiaal	-
7. Recent volledig gerenoveerde woning geen asbest aangetroffen	Overige ruimte of materiaal	-
9. Mastiek (niet aanwezig)	Overige ruimte of materiaal	-

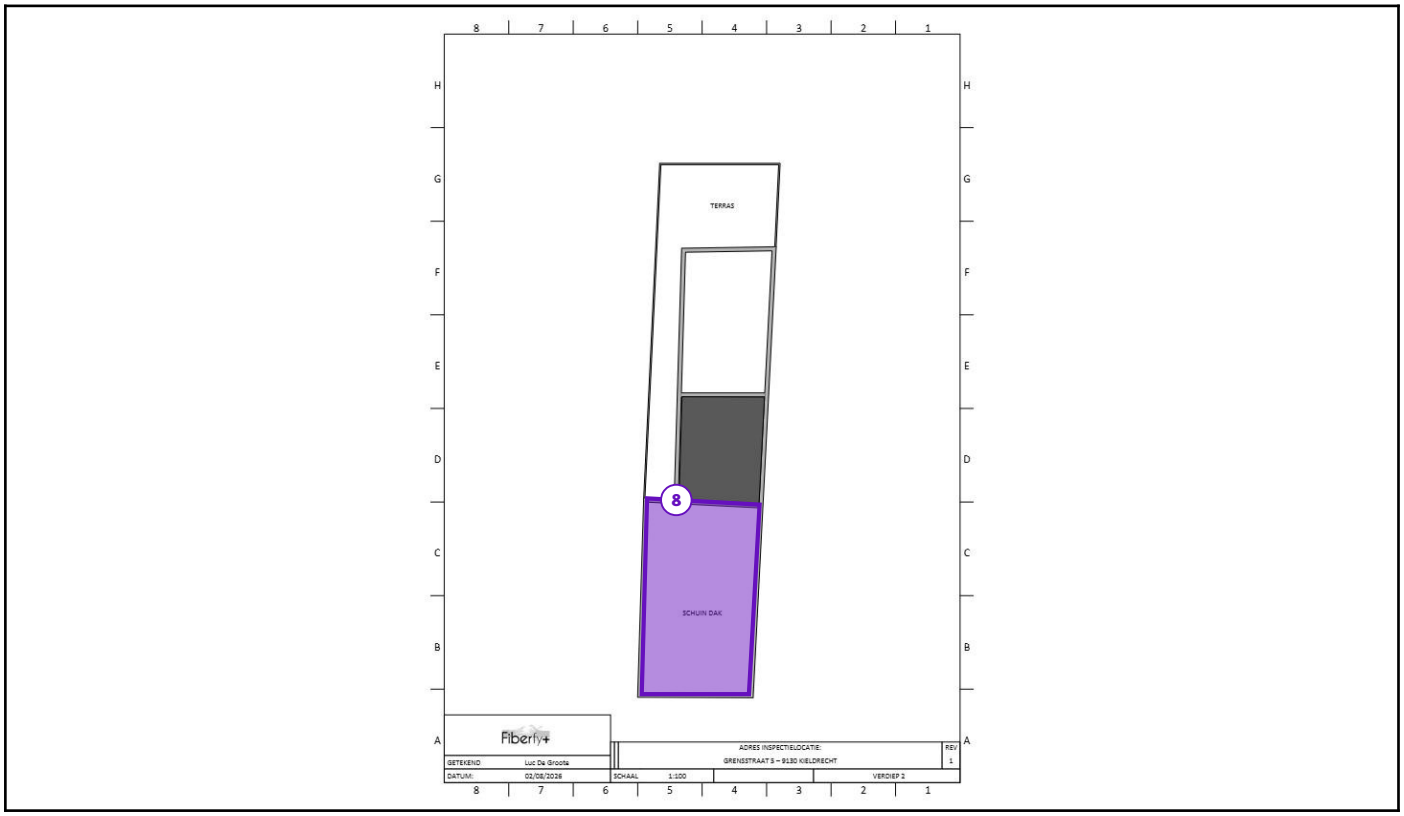
Plan 1.3: Verdiep 2

Beschrijving	Type	Actie
8. Dakbedekking (dakpannen)	Overige ruimte of materiaal	-

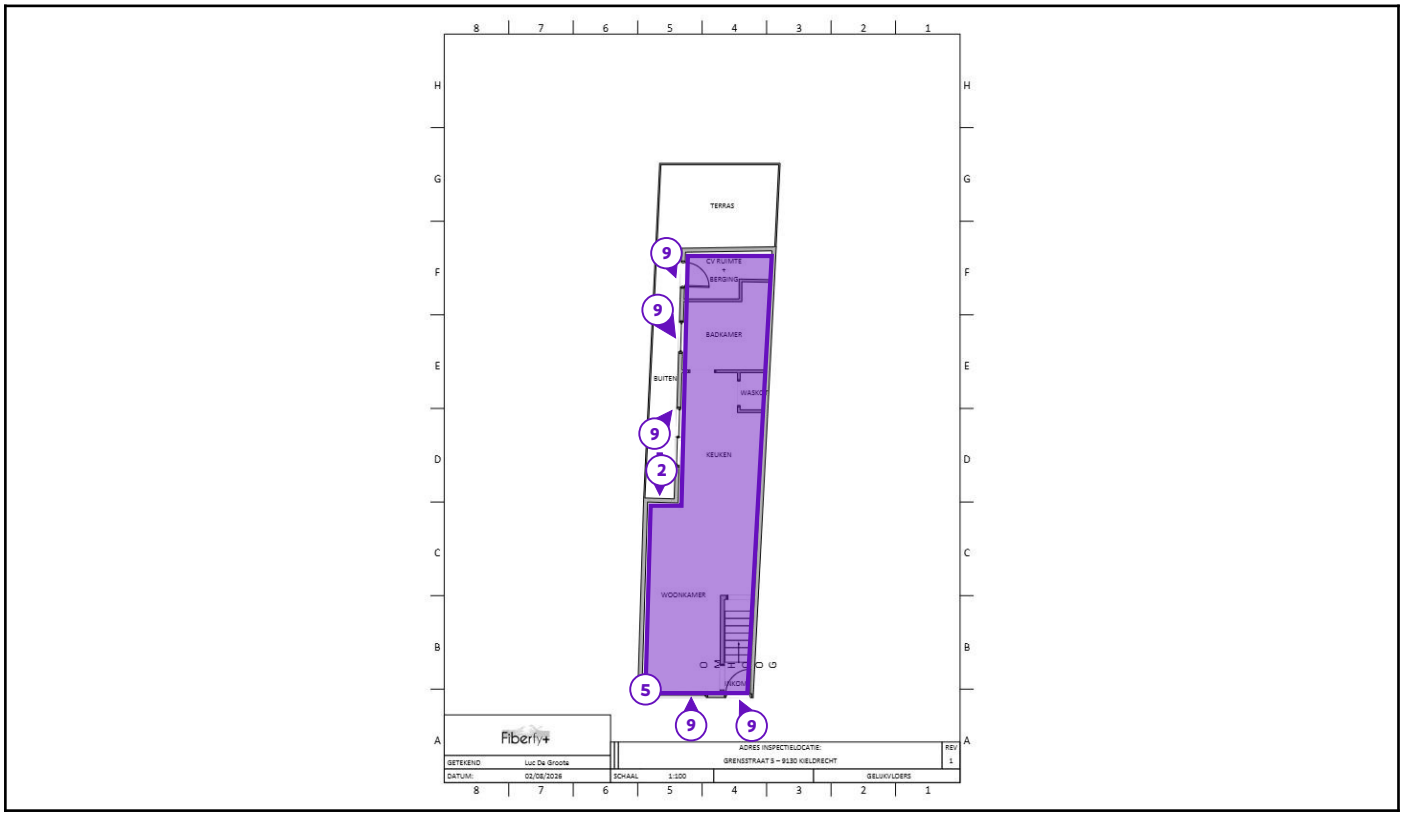
Plan 1.4: Gelijkvloers

Beschrijving	Type	Actie
2. Kruipkelder (- 1,50 m).	Beperking	-
5. Plafonds uit niet asbestverdacht materiaal	Overige ruimte of materiaal	-
9. Mastiek (niet aanwezig)	Overige ruimte of materiaal	-

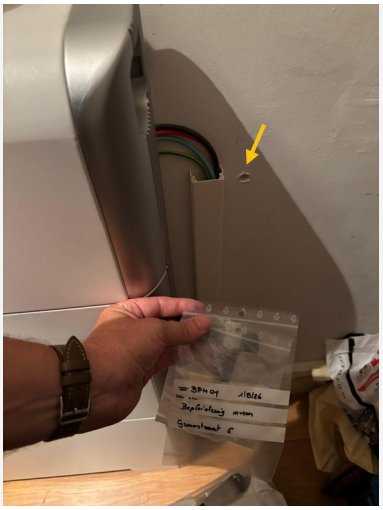
Fiche 3: Pleisterwerk wanden

Geen asbest

#	Type	Referentie	Resultaat
3.1	Mengmonster	BPM01	Geen asbest

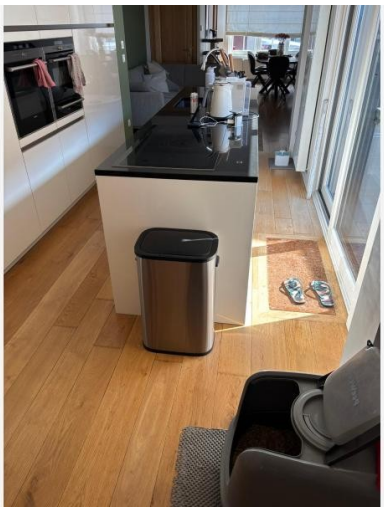
Fiche 7: Recent volledig gerenoveerde woning geen asbest aangetroffen	Tijdens onze rondgang hebben we kunnen vaststellen dat de volledige woning grondig gerenoveerd is. Enkele oude delen van pleisterwerk werd bemonsterd. Alle plafonds waren uitgevoerd uit gyproc of andere niet-asbest verdachte afwerking.	Plan 1.1: Gelijkvloers Plan 1.2: Verdiep 1
Fiche 8: Dakbedekking (dakpannen)	De dakbedekking van het puntdak bestond uit steense pannen. Deze zijn niet asbest-verdacht.	Plan 1.3: Verdiep 2
Fiche 9: Mastiek (niet aanwezig)	Er is geen asbestverdachte mastiek aanwezig. De dichtingen aan de ramen en deuren waren voldoende elastisch en de ramen werden reeds vervangen naar PVC ramen.	Plan 1.2: Verdiep 1 Plan 1.4: Gelijkvloers

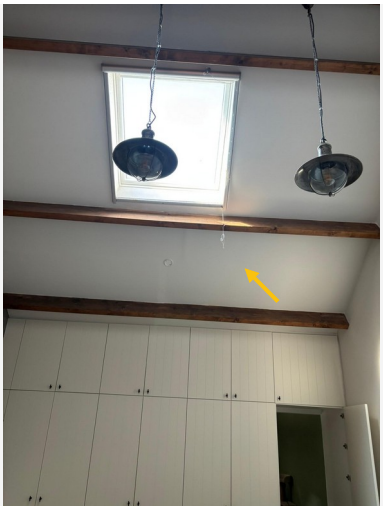
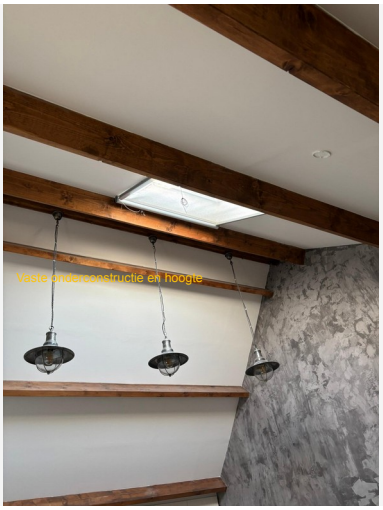
Beschrijving	Notitie	Terug te vinden op plannen
Fiche 11: Onderdak (niet waarneembaar)	Het onderdak is van binnenuit niet bereikbaar. Langs buiten zijn de dakpannen niet bereikbaar via een normale hoogte. Hierdoor is een eventueel asbestverdacht onderdak niet waarneembaar zonder uitbreiding naar een aanvullend destructief onderzoek. Laat dit controleren bij werken door een bevoegd technicus. Facturen van verschillende dakrenovaties na het risicobouwjaar, werden na inspectie aangeleverd.	-
