Asbestinventarisattest

Beverse Dijk 8, 9120 Beveren-Kruibeke-Zwijndrecht

Attestnummer : **20260918-000268.000**
Uitgegeven op : **18.09.2026**
Geldig tot : **Onbeperkt** (tenzij de toestand wijzigt)

Asbestveilig (maar mogelijk niet asbestvrij)

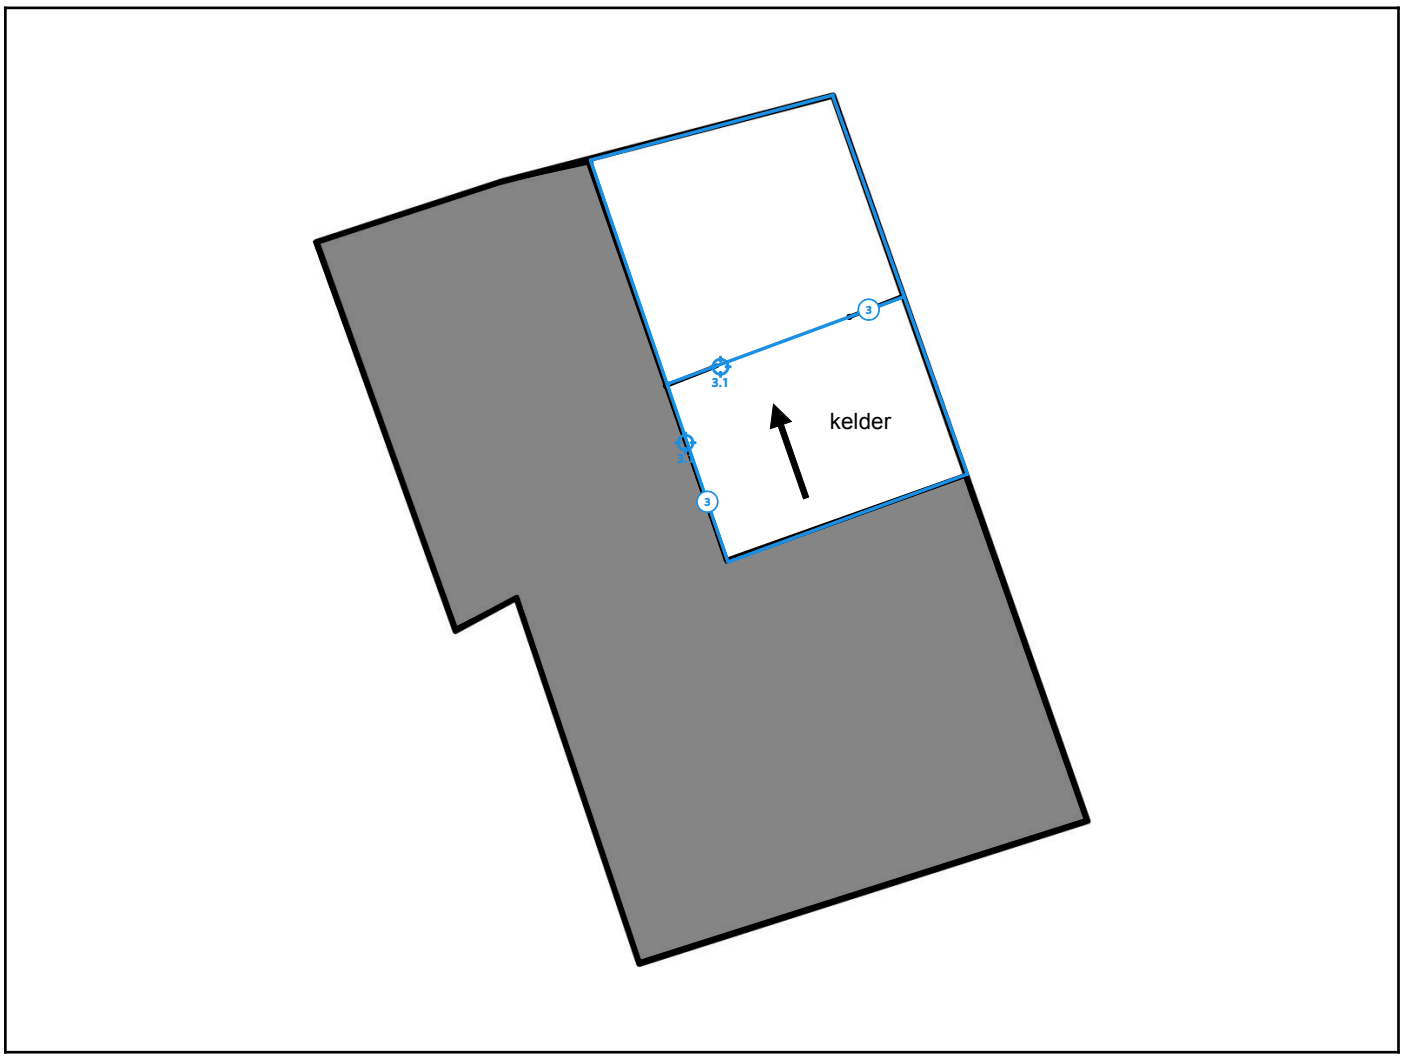
Plan 1.1: Kelder

Beschrijving	Type	Actie
3. Cementage - binnenwand	Geen asbest	-
3.1 Code: CEM1	Mengmonster	-

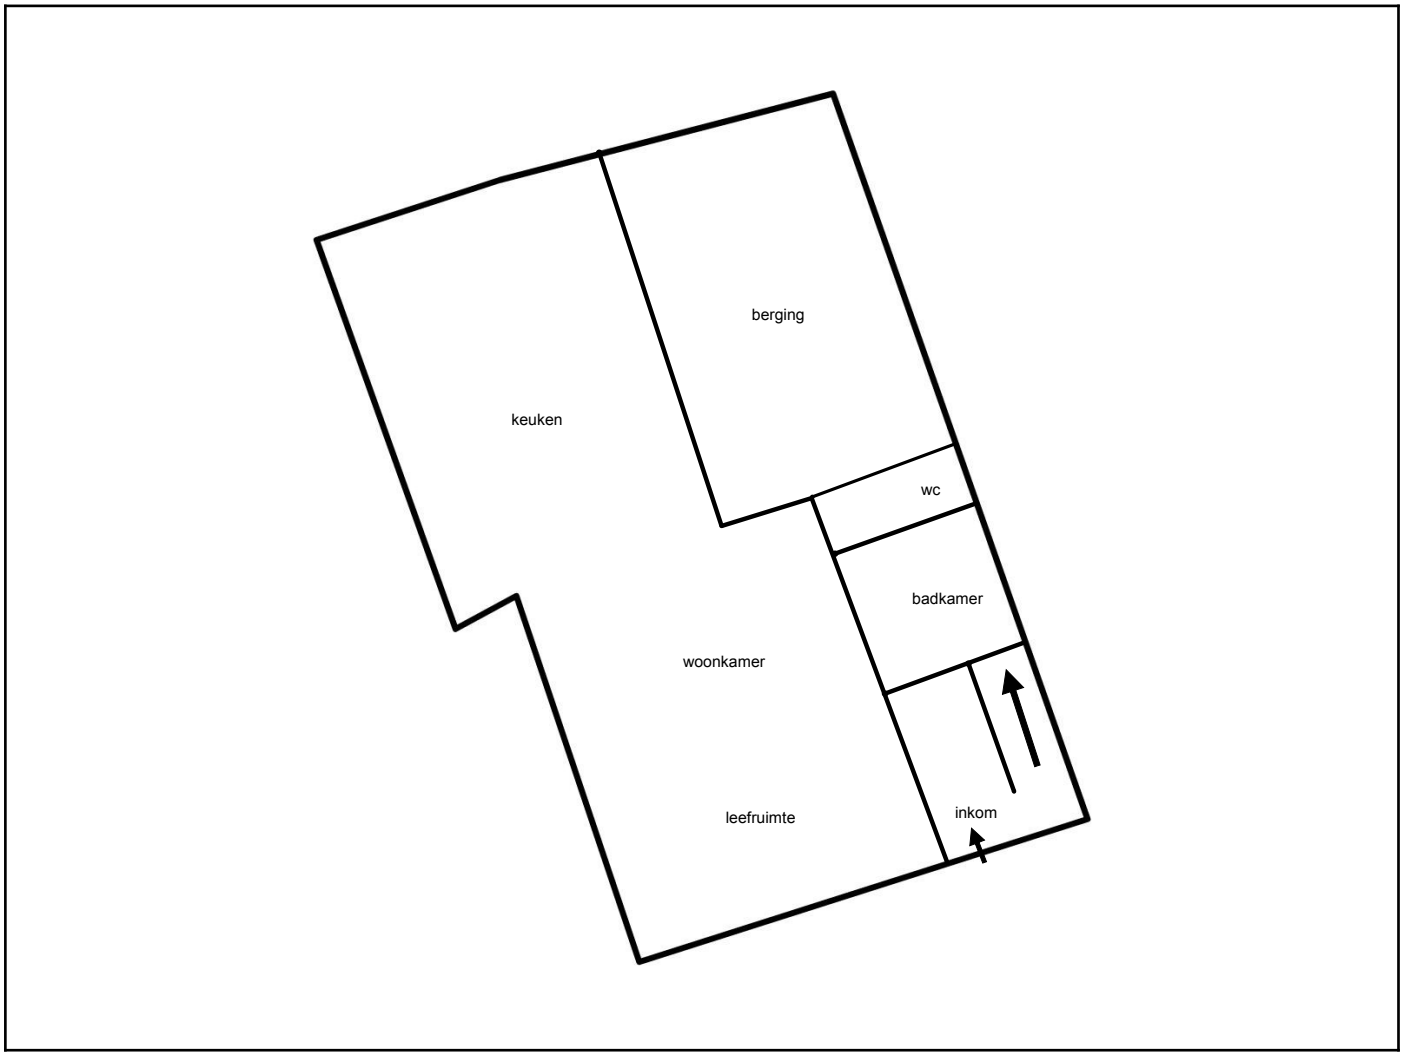
Plan 1.3: Gelijkvloers - plafond

Beschrijving	Type	Actie
4. Pleisterwerk plafond	Geen asbest	-
4.1 Code: P1	Mengmonster	-

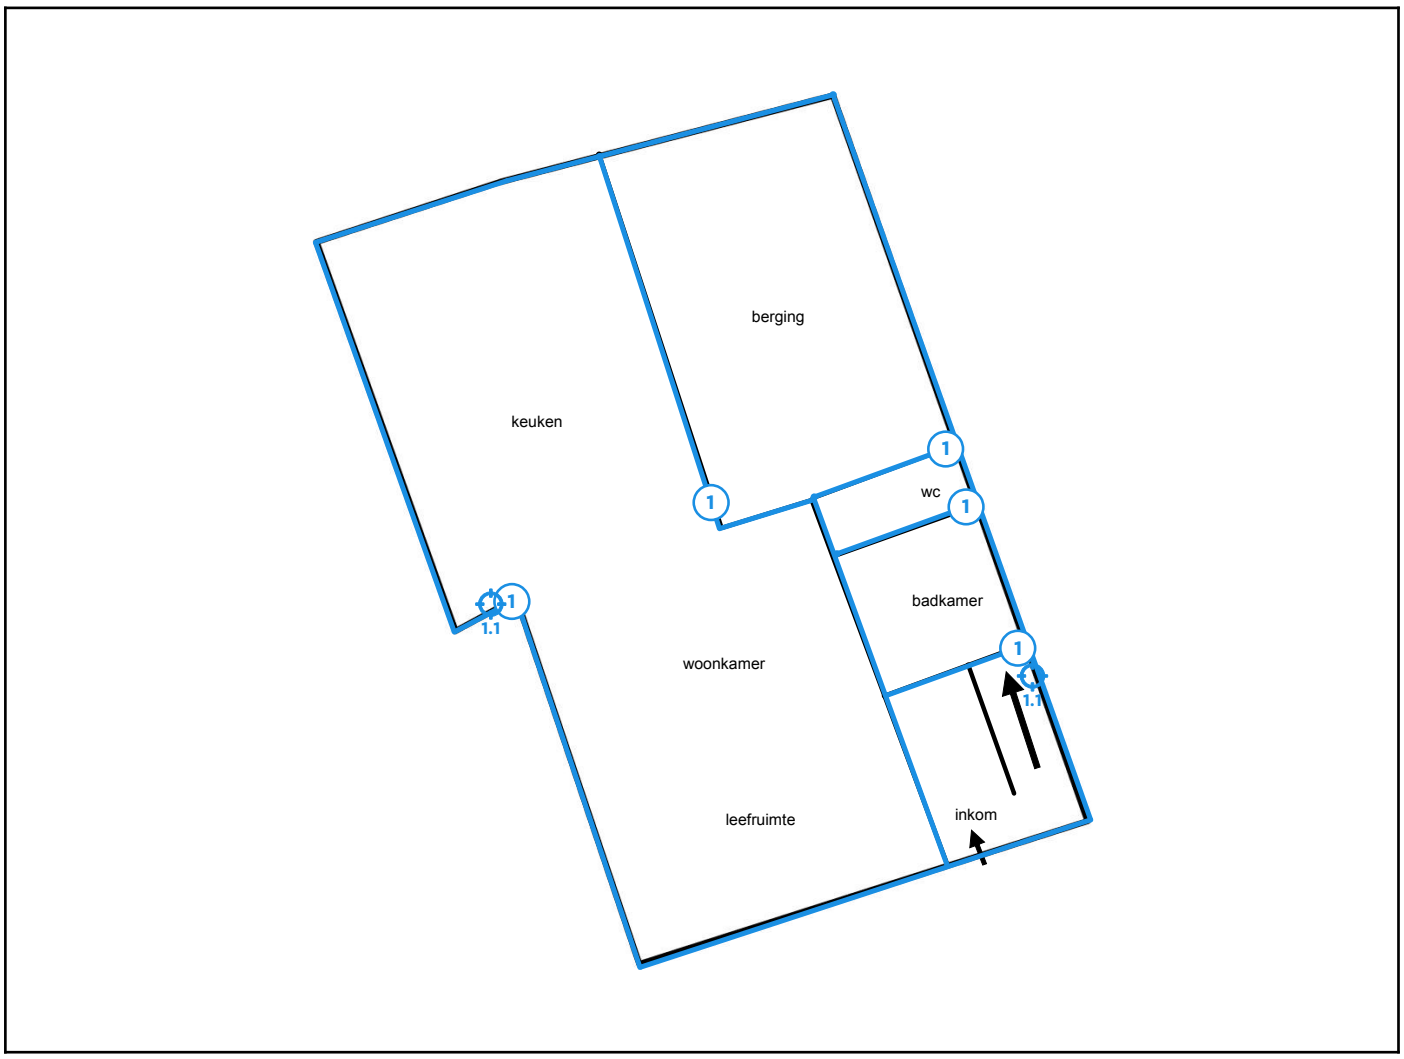
Plan 1.4: Gelijkvloers - pleisterwerk

Beschrijving	Type	Actie
1. Pleisterwerk muren	Geen asbest	-
1.1 Code: M1	Mengmonster	-

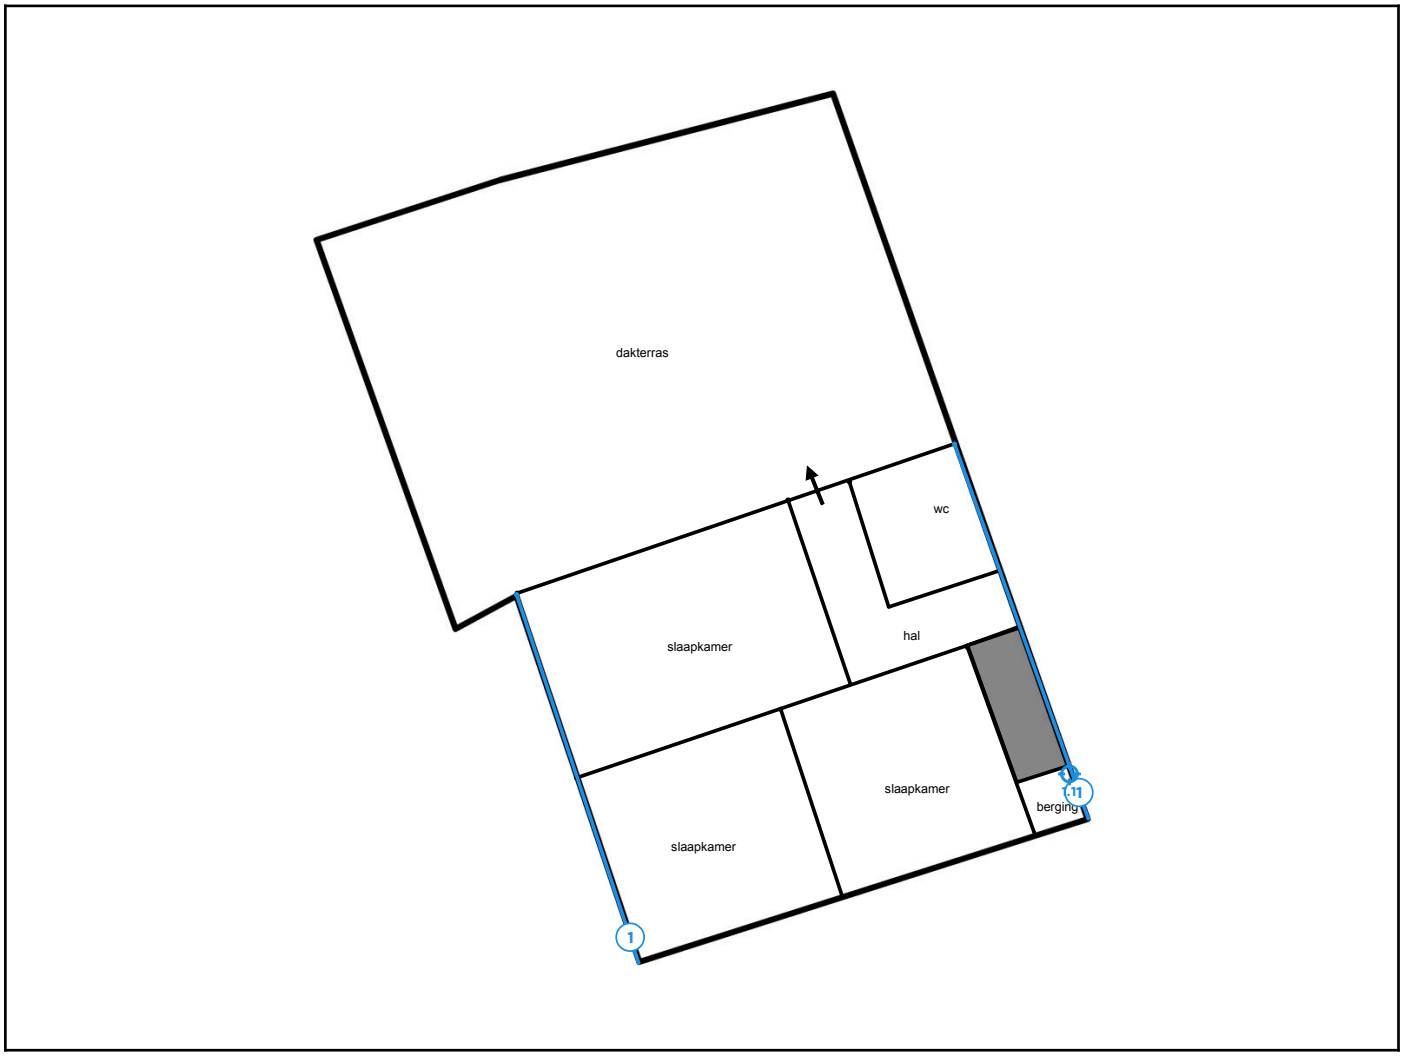
Plan 1.6: Eerste verdieping - pleisterwerk

Beschrijving	Type	Actie
1. Pleisterwerk muren	Geen asbest	-
1.1 Code: M1	Mengmonster	-

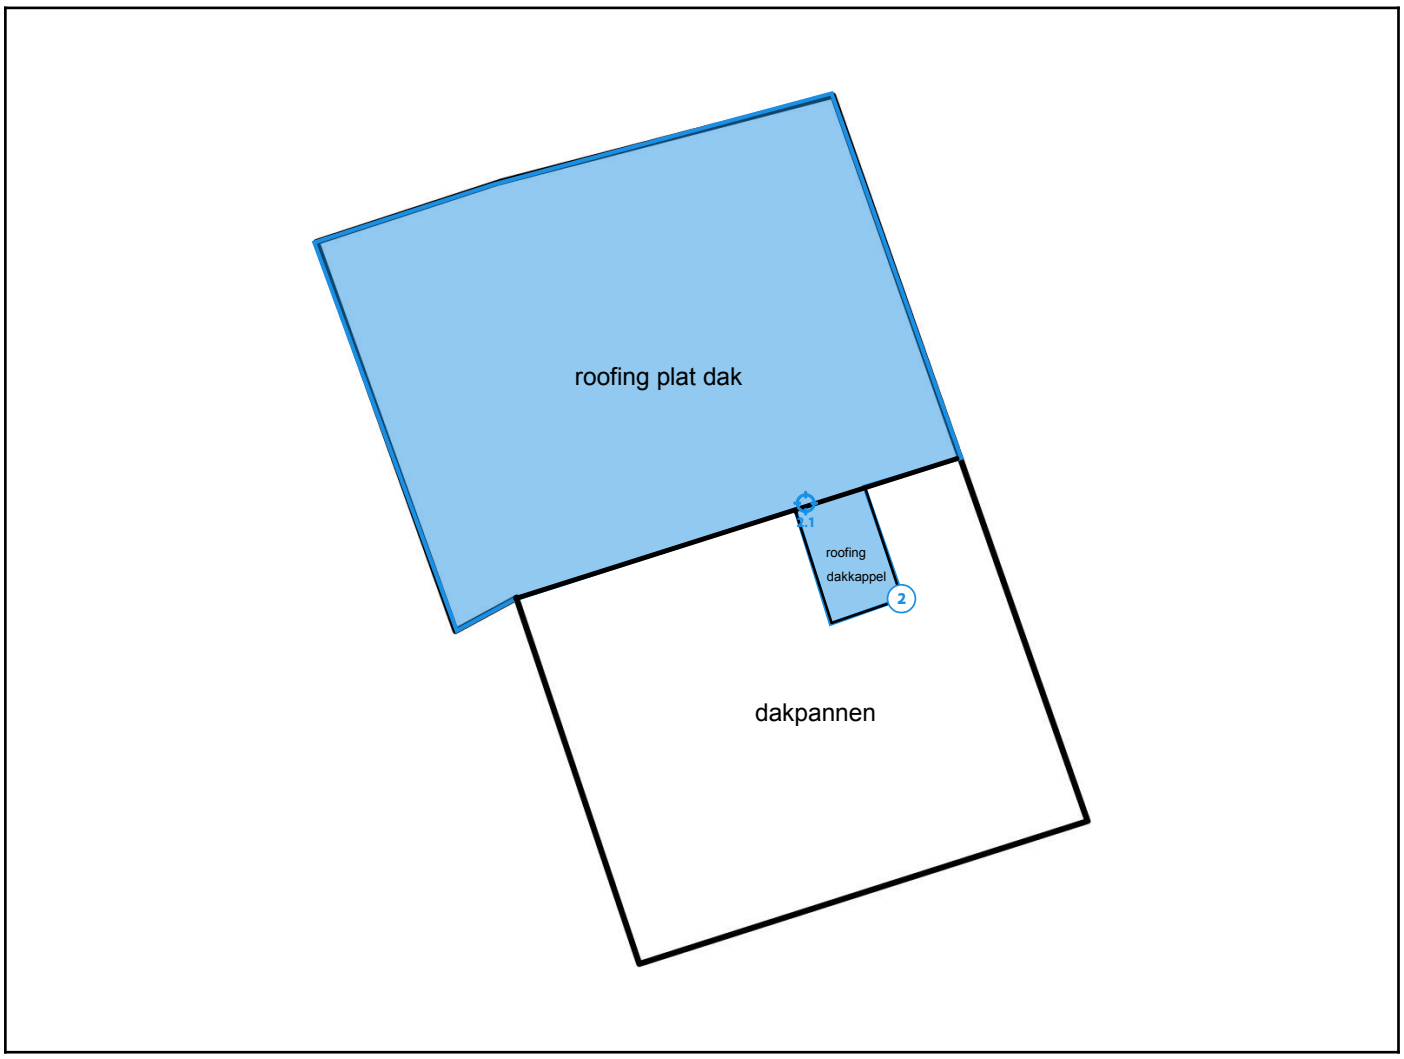
Plan 1.9: Dakbedekking

Beschrijving	Type	Actie
2. Roofing - plat dak	Geen asbest	-
2.1 Code: R1	Puntmonster	-

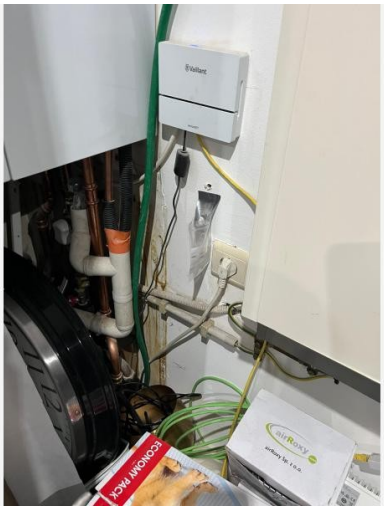
Fiche 1: Pleisterwerk muren

Geen asbest

#	Type	Referentie	Resultaat
1.1	Mengmonster	M1	Geen asbest

Beschrijving	Pleisterwerk muren
Omgeving	Binnen
Primaire drager	Binnenwand
Bindmiddel van materiaal	Gips - kalk
Gebondenheid op basis van bindmiddel	Niet-hechtgebonden
Hoeveelheid (oppervlakte - dikte - aantal)	• 157,50 m^2 - 0,50 cm - 1 stuk
Totaal volume	0,788 m^3
Identificatiemethode	Een monstername door de asbestdeskundige met laboanalyse door een asbestlabo.
Destructieve handeling voor identificatie	Nee
Opmerking	Deze oppervlakte, volumes en gewichten zijn niet gemeten, maar geschat op basis van een benadering van het aanwezig pleisterwerk in de bepleisterde muren (de opgegeven hoeveelheden mogen niet gebruikt worden als maatstaf van heffing) - individuele ruimte: berging op eerste verdieping - natte ruimte: keuken - trappenhal: gelijkvloers

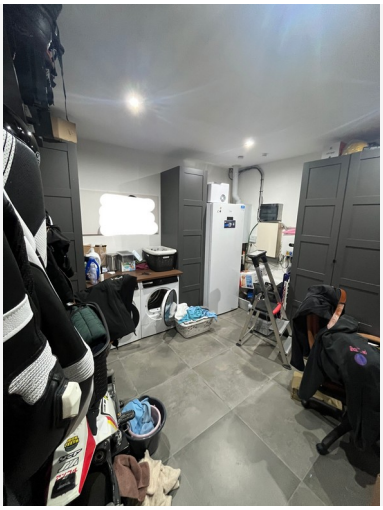
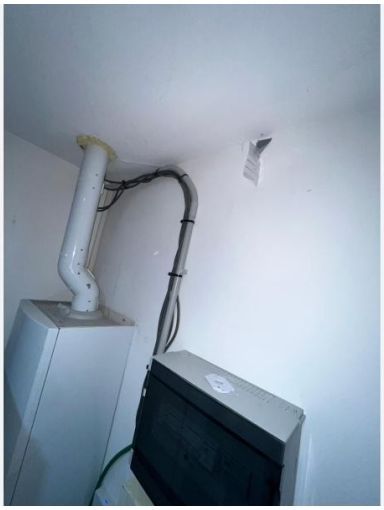
Fiche 4: Pleisterwerk plafond

Geen asbest

#	Type	Referentie	Resultaat
4.1	Mengmonster	P1	Geen asbest

Beschrijving	Pleisterwerk plafond
Omgeving	Binnen
Primaire drager	Plafond
Bindmiddel van materiaal	Gips - kalk
Gebondenheid op basis van bindmiddel	Niet-hechtgebonden
Hoeveelheid (oppervlakte - dikte - aantal)	• 100,00 m^2 - 0,50 cm - 1 stuk
Totaal volume	0,50 m^3
Identificatiemethode	Een monstername door de asbestdeskundige met laboanalyse door een asbestlabo.
Destructieve handeling voor identificatie	Nee
Opmerking	Deze oppervlakte, volumes en gewichten zijn niet gemeten, maar geschat op basis van een benadering van het aanwezig pleisterwerk op bepleisterde plafonds (de opgegeven hoeveelheden mogen niet gebruikt worden als maatstaf van heffing) - individuele ruimte: berging - natte ruimte: keuken - trappenhal: trappenhal gelijkvloers

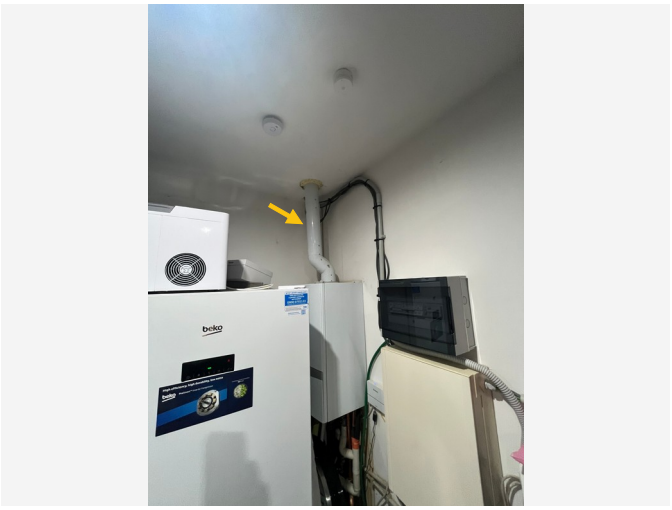
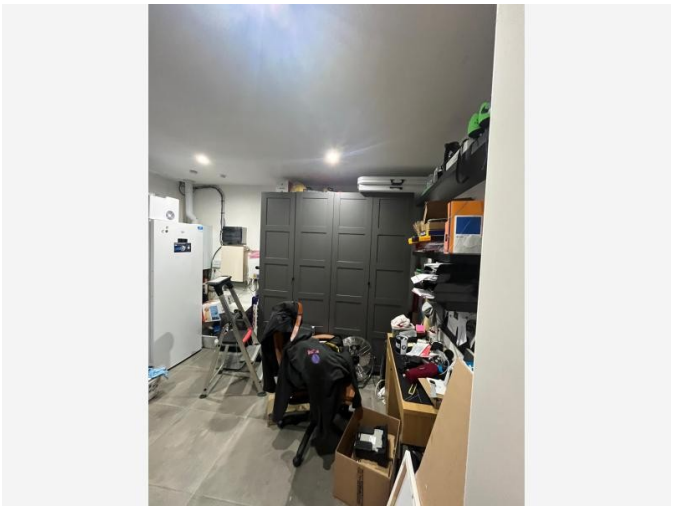
Beschrijving	Notitie	Terug te vinden op plannen
Fiche 5: Materialen van rookgaskanalen	-	-
Fiche 6: Materialen aan de stookketel (dichtingen) - niet asbestverdacht	-	-
Fiche 7: Afdichtingsmateriaal (mastiek, kit) aan schrijnwerk - siliconen	Afdichtingsmateriaal (mastiek, kit) aan schrijnwerk zijn van siliconen.	-
Fiche 8: Materialen onder de dakbedekking (onderdak) - niet asbestverdacht	Onderdak zijn kunststof platen. Deskundige heeft dit vastgesteld door een dakpan op te tillen.	-
