Rapport de contrôle d'installations électriques à basse et à très basse tension

RÉF. 34/2026/85282/D01:1

DATE DU CONTRÔLE	**25/09/2026 (10:00 - 10:30)**	**AGENT VISITEUR**	**Olivier Dodet**
ADRESSE DU CONTRÔLE	**Rue François Lapierre 68 - 4620 Fléron**	**TYPE DE CONTRÔLE**	**Visite de contrôle vente ancienne installation (8.4.2.)**

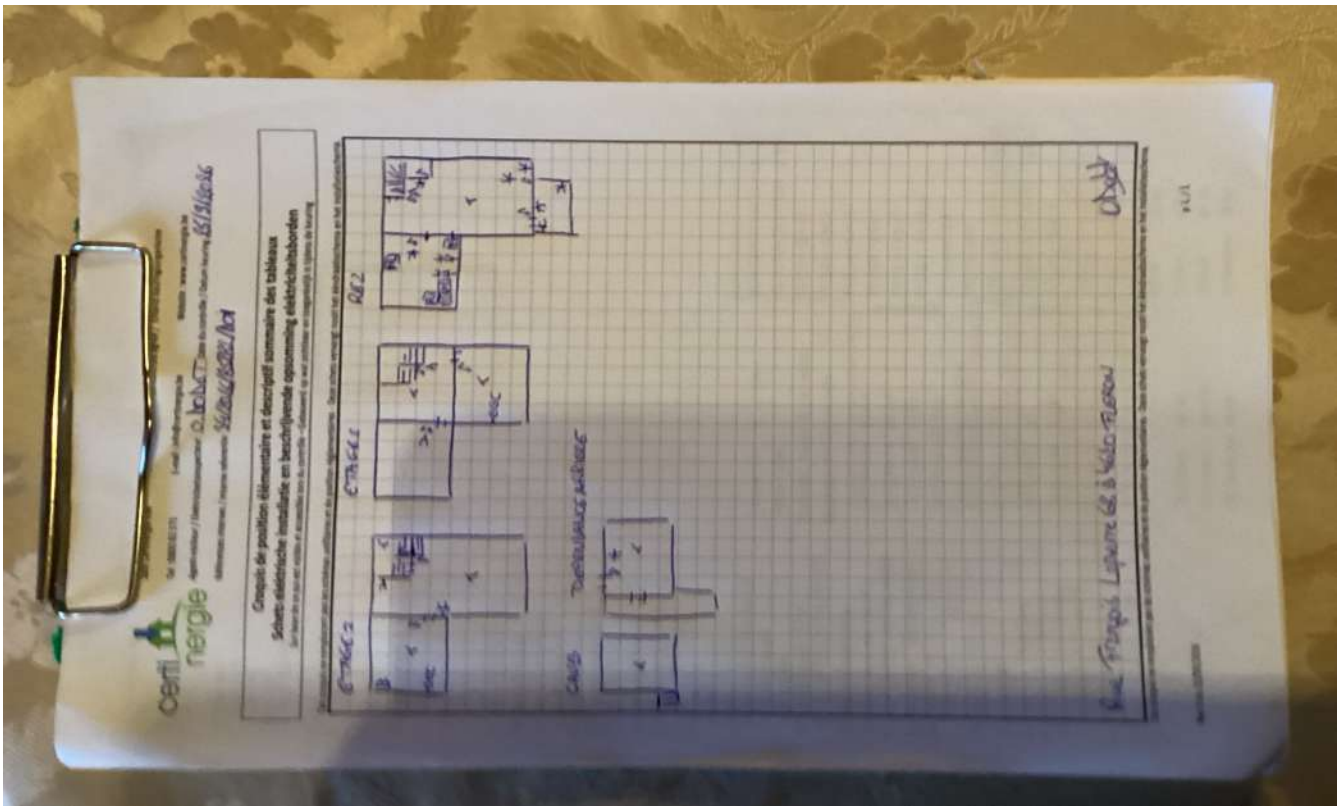
Croquis de position élémentaire et descriptif sommaire des tableaux

sur base de ce qui est visible et accessible lors du contrôle
Note : ces croquis ne remplacent pas les schémas unifilaires et de position réglementaires
